**ESTUDIO DE SUELOS
PROYECTO
PUENTE DE CONEXIÓN CIUDAD ESPERANZA
PANAMA OESTE-ARRAIJAN -VACAMONTE**

**CLIENTE:
INVERSIONES LOS TRES**

**INFORME: EG-008-2019
MAYO 2019**

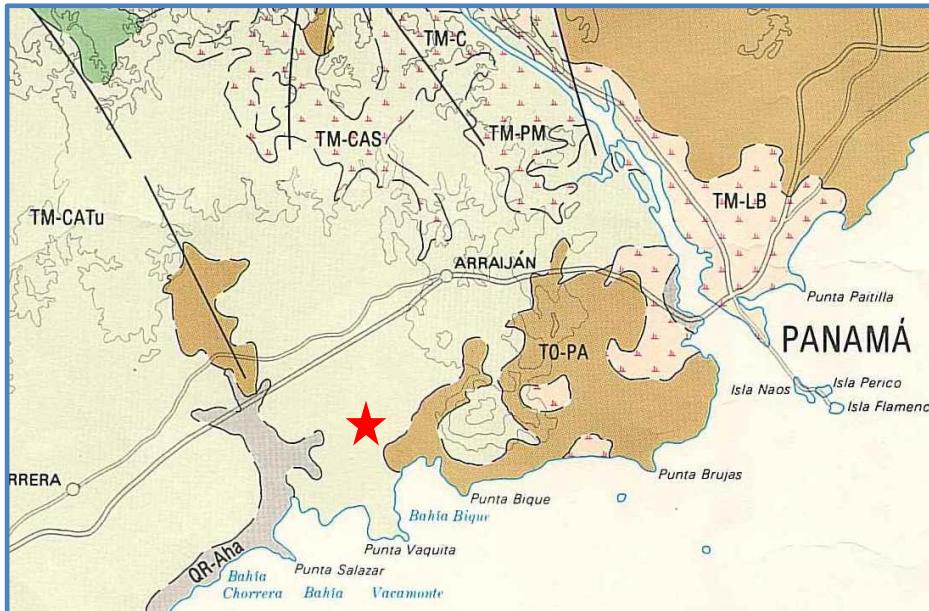
Figura 4. Mapa geológico de la zona de la provincia de Panamá – Arraiján Vacamonte

Las rocas presentes en la zona de proyecto, pertenecen a la Formación Volcánicas (TM- Catu).

La **Formación Tucue(TM- Catu)**, grupo cañazas de origen periodo Terciario, descripción de la formación volcánica compuesto de Andesitas/basaltos, tobas brechas, lavas.

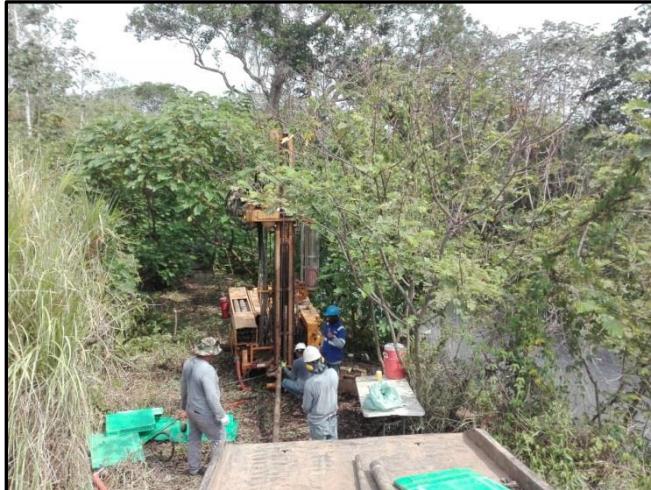
Figura 5. Equipo de perforación utilizado en la ejecución de los sondeos

La campaña de perforación del sondeo se ha realizado el día 15 al 17 de abril del 2019, empleando el equipo de perforación modelo ROLATEC RL 48L, el cual es una máquina de perforación a rotación con circulación de fluidos directos, perforaciones saca testigos y SPT estándar integrado (Ver Figura 5).

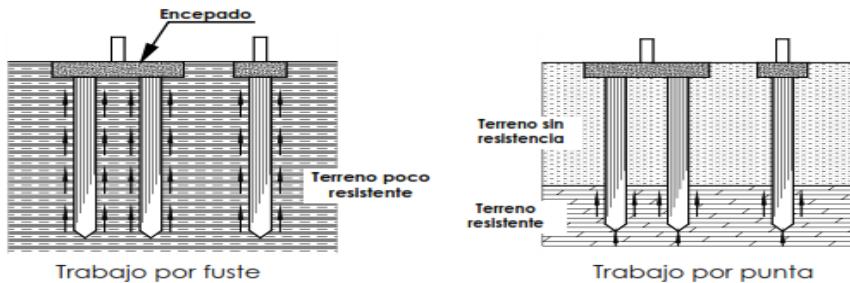
Figura 7. Cimientos profundos tipo pilotes o pilas empotrados en sitio

Se presenta una estimación de la carga admisible a diferentes profundidades en la unidad de apoyo identificada como roca para cimientos tipo pilotes (insitu).

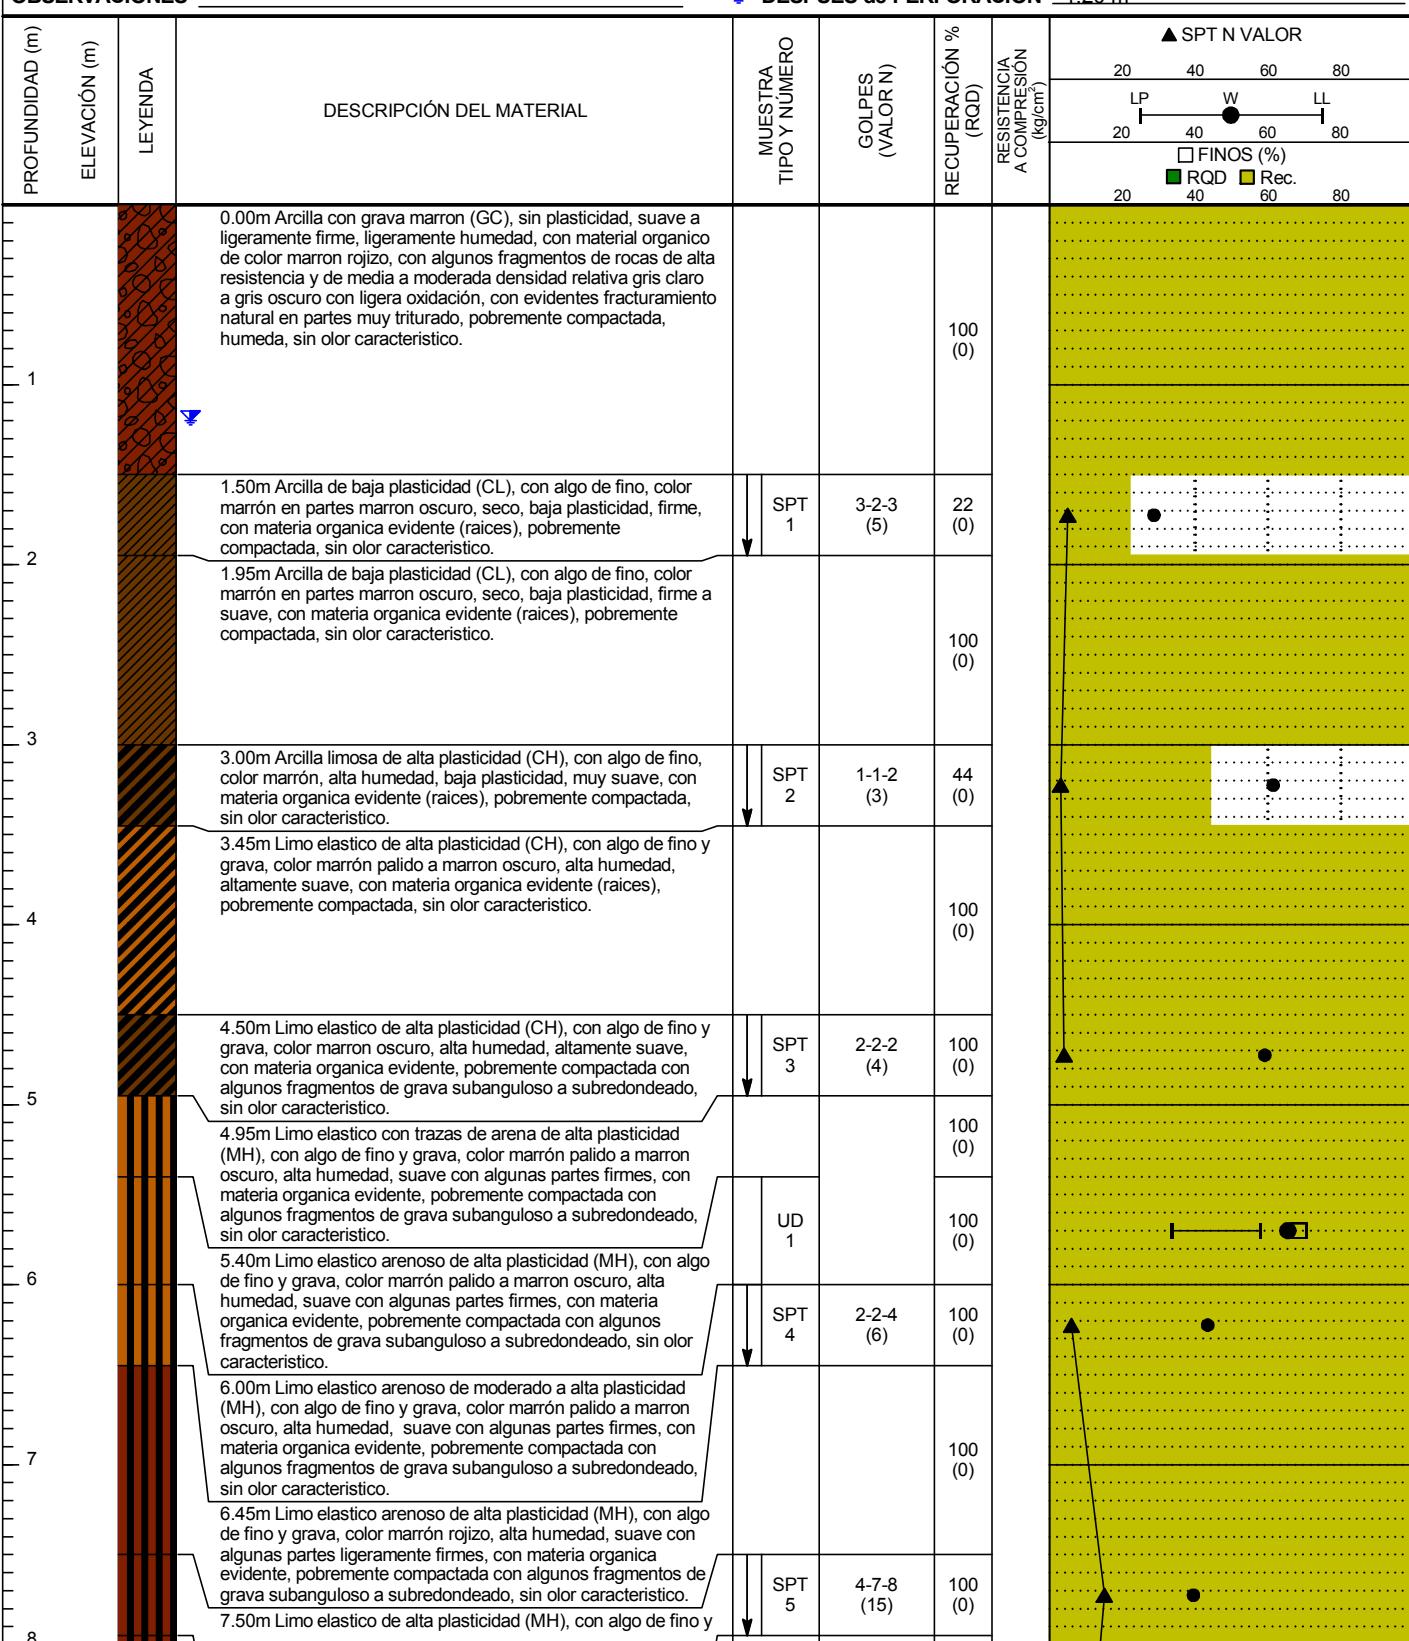
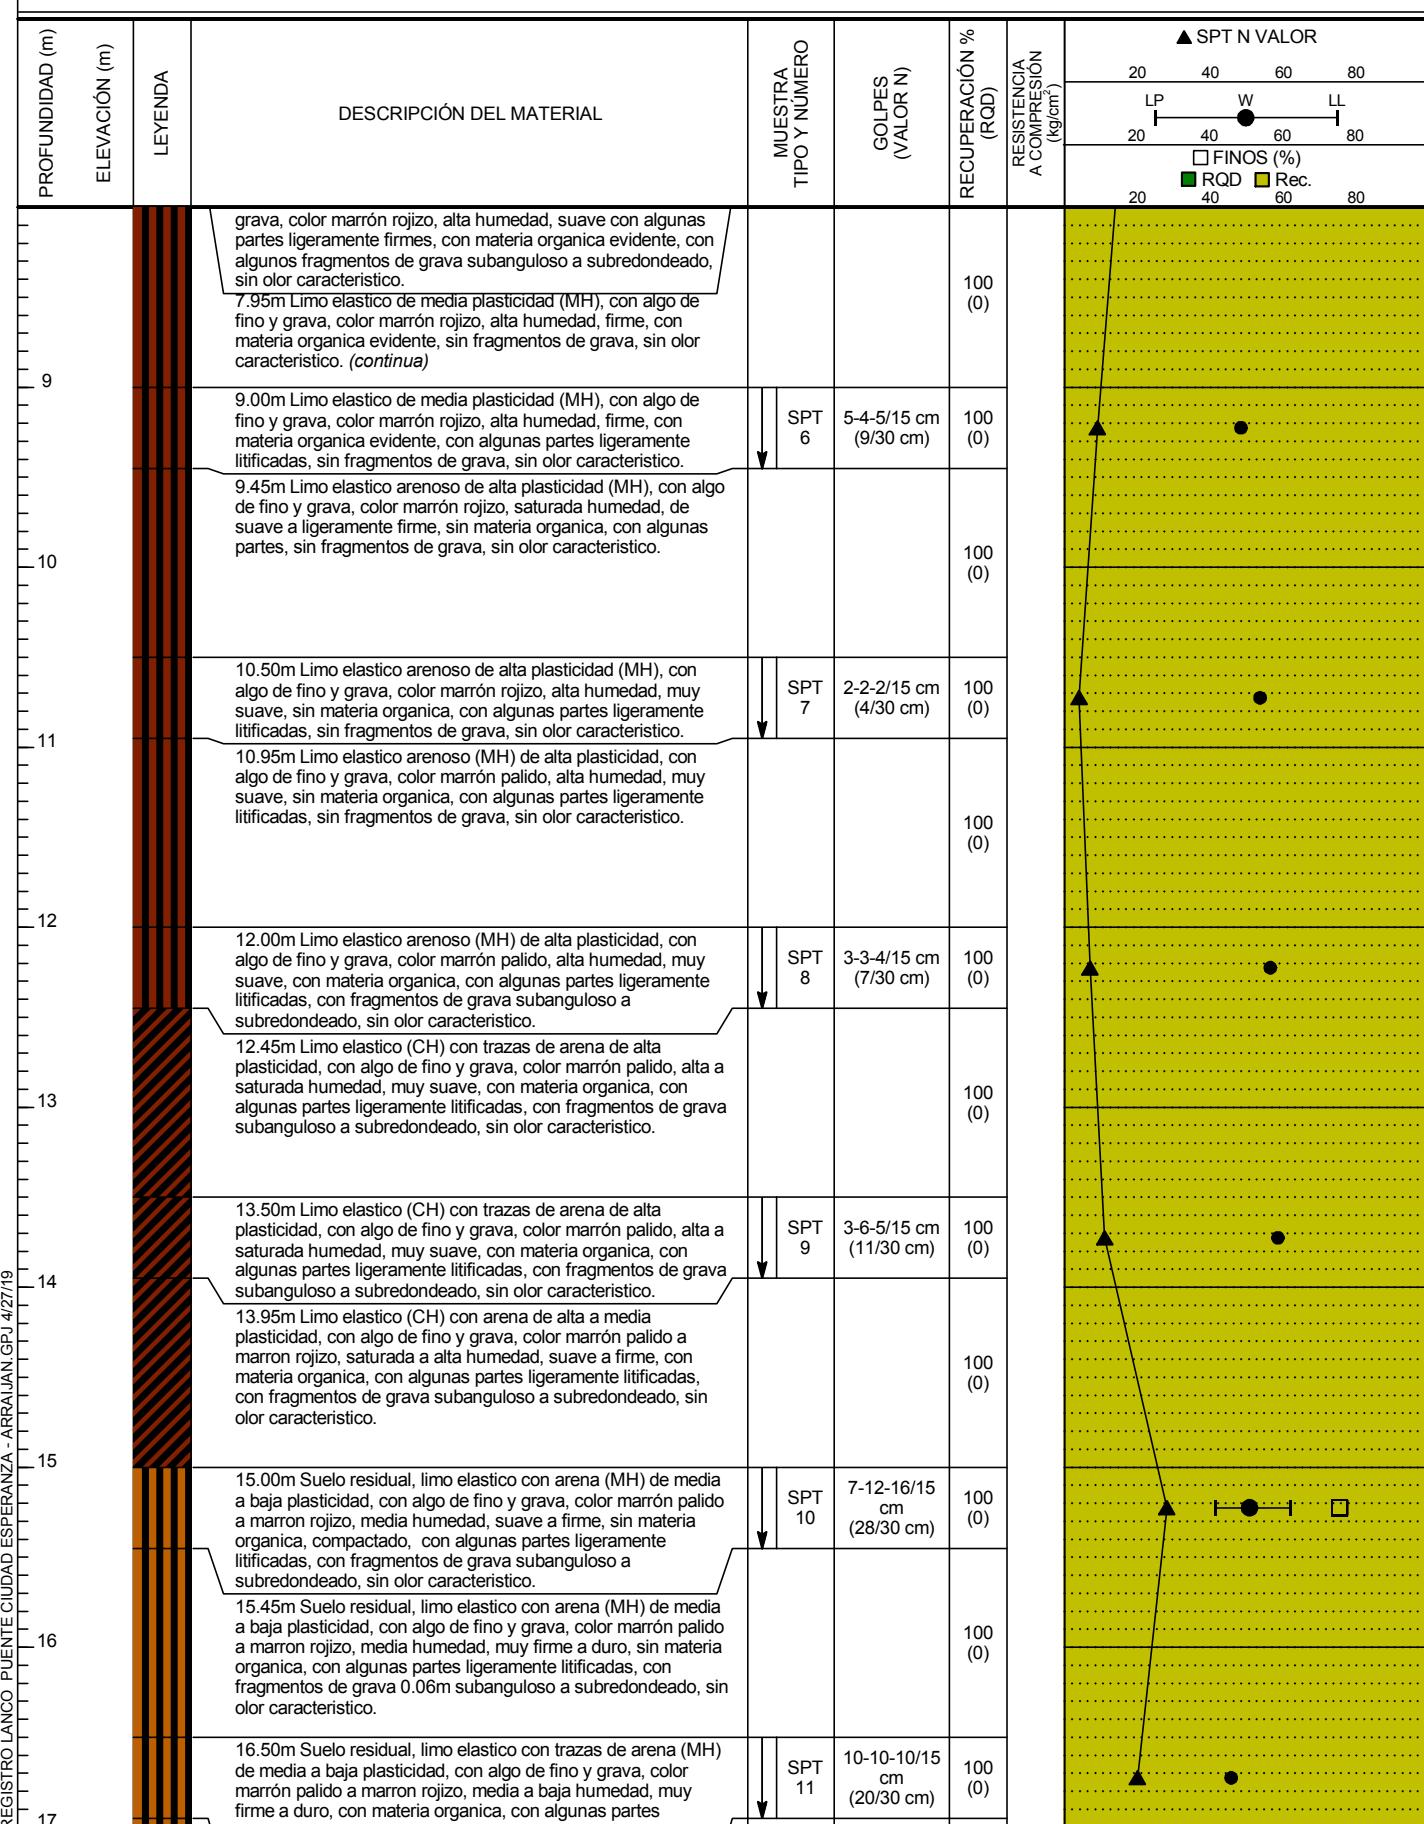
PERFÍL ESTRATIGRÁFICO

▼ DESPUÉS de PERFORACIÓN 1.20 m

21	20.00			TP 2		100 (0)						
22	20.50			TP 3		100 (22)						
23	21.00											
24	21.50		24.00m Roca ígnea, basalto tobásico, gris a gris claro, volcánico, de textura fanerítica intermedia a gruesa, fracturada en partes a material tamaño grava angulares a subangulares, en partes el color gris alterado a marrón rojizo (con algo de material fino arcilloso alojado en planos de fractura), medianamente denso a muy denso, moderadamente porosa, de baja a media compacidad, de resistencia débil (RH-2), en partes en alternancia con intervalos moderadamente fracturados, húmeda a seca, sin olor característico, fracturas en planos discontinuos de orientación mayormente subhorizontales y en pocas partes verticales, moderadamente continuos inducidos por acción mecánica de perforación rotativa con planos rugosos, en partes con algo de material fino arcilloso resanando fisuras en juntas y planos de fractura, con intrusión de vetillas y capas de calcita, piroxenos, plagioclasas y fénocrisiales de cuarzo. La densidad relativa de la roca es de media a alta, la integridad del material conformando la roca permite una buena recuperación de núcleos de roca, el grado

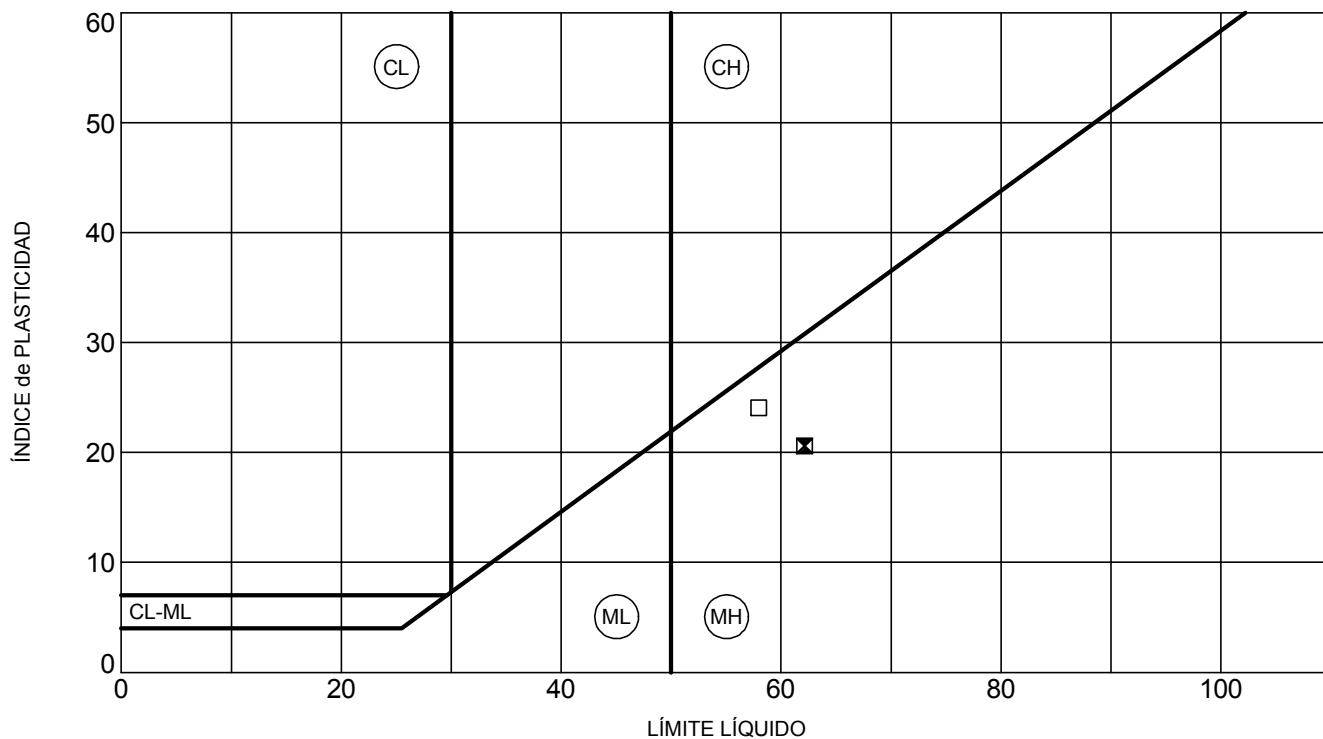
E.3-Límites de Atterberg

Muestra	Clasificación	LL	LP	ÍP	Finos	%H
<input type="checkbox"/> SONDEO #1, 1, 5.4 m	SANDY ELASTIC SILT (MH)	58	34	24	68.4	65.6
<input checked="" type="checkbox"/> SONDEO #1, 10, 15 m	ELASTIC SILT with SAND (MH)	62	42	20	75.3	51.0

Muestra	%Grava	%Arena	%Limo	%Arcilla	Observaciones
<input type="checkbox"/> SONDEO #1, 1, 5.4 m	4.9	26.7	68.4		
<input checked="" type="checkbox"/> SONDEO #1, 10, 15 m	0.2	24.4	75.3

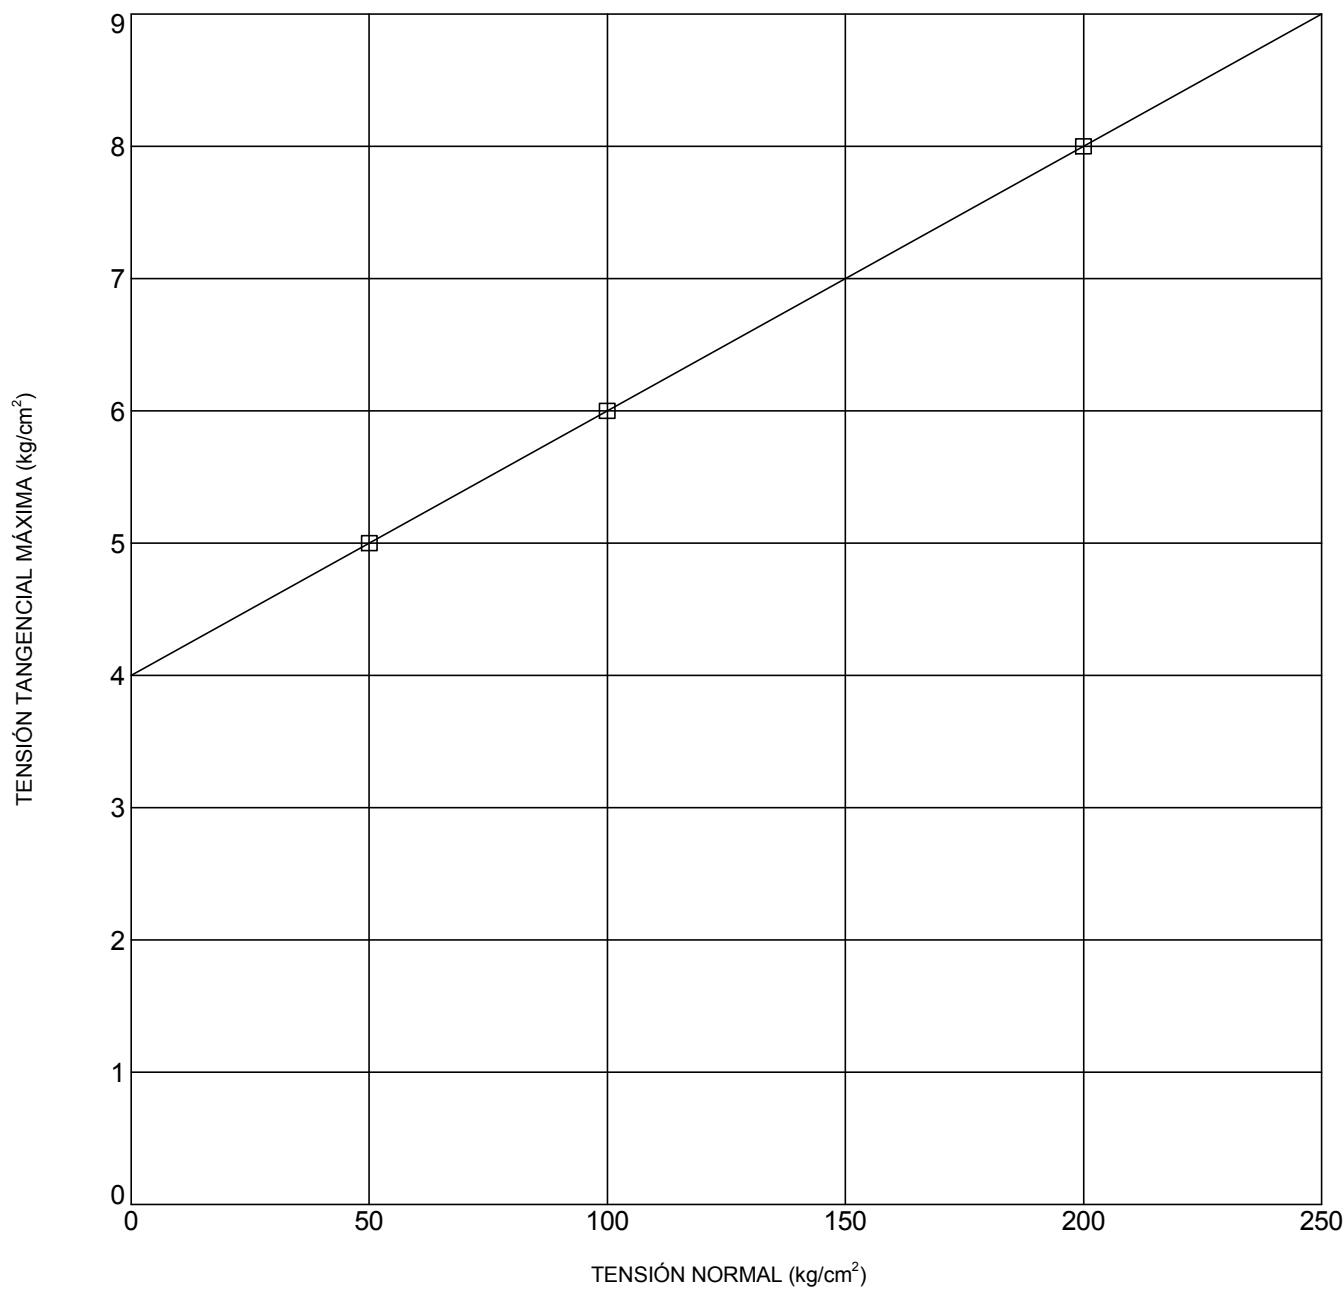
Sample	Classification	γ_s (g/cm ³)	H (%)	c' (KPa)	ϕ' (deg.)
<input type="checkbox"/> SONDEO #1 5.40	SANDY ELASTIC SILT (MH)	1.0	61	4.0	1

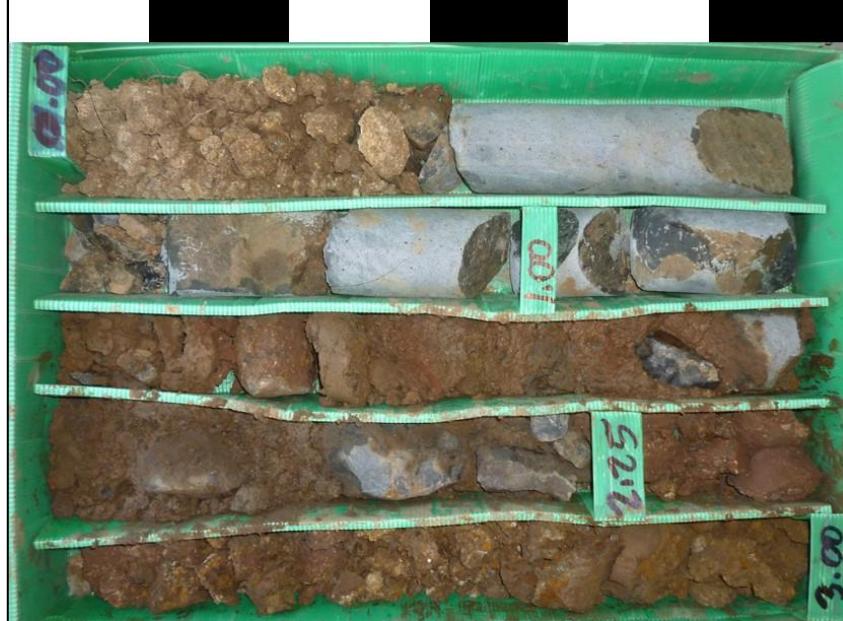
SONDEO #2, CAJA 1

SONDEO: 2 EST #1 PROFUNDIDAD: 0.00m – 3.00m

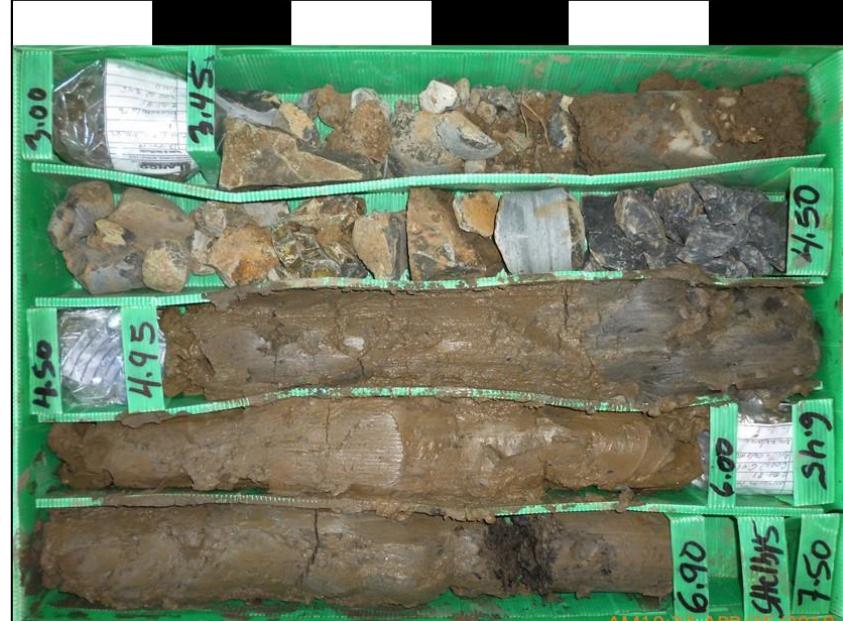
SONDEO #2, CAJA 2

SONDEO: 2 EST #1 PROFUNDIDAD: 3.00m – 7.50m

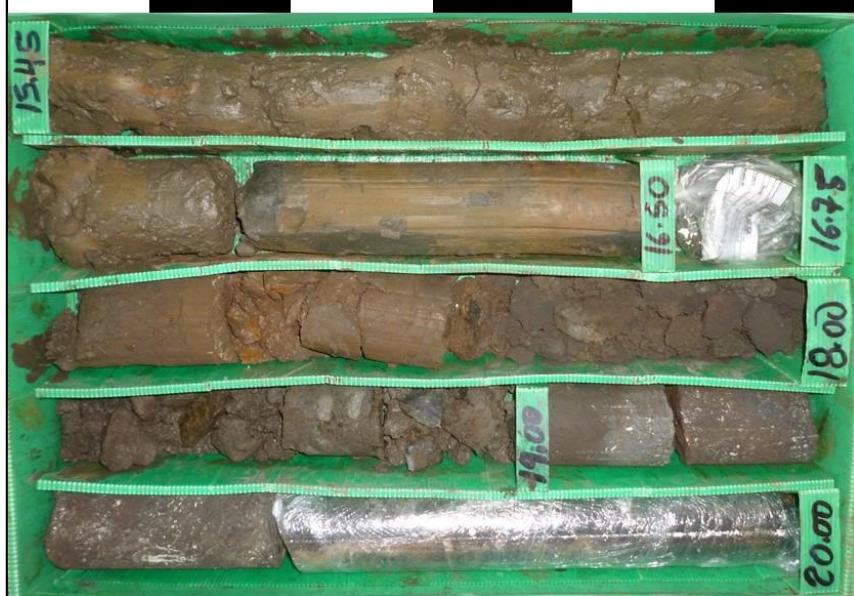
SONDEO #2, CAJA 5

SONDEO: 2 EST #1 PROFUNDIDAD: 15.45m – 20.00m

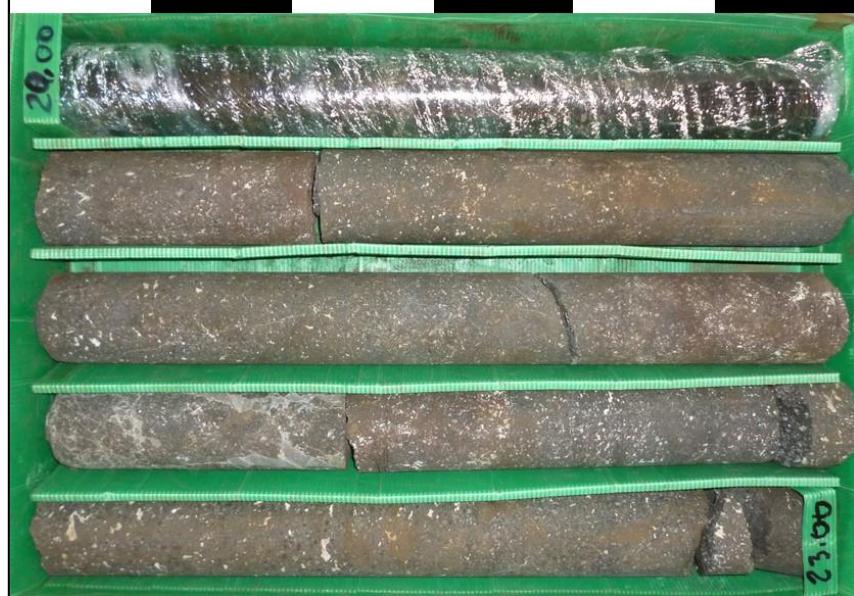
SONDEO #2, CAJA 6

SONDEO: 2 EST #1 PROFUNDIDAD: 20.00m – 23.00m

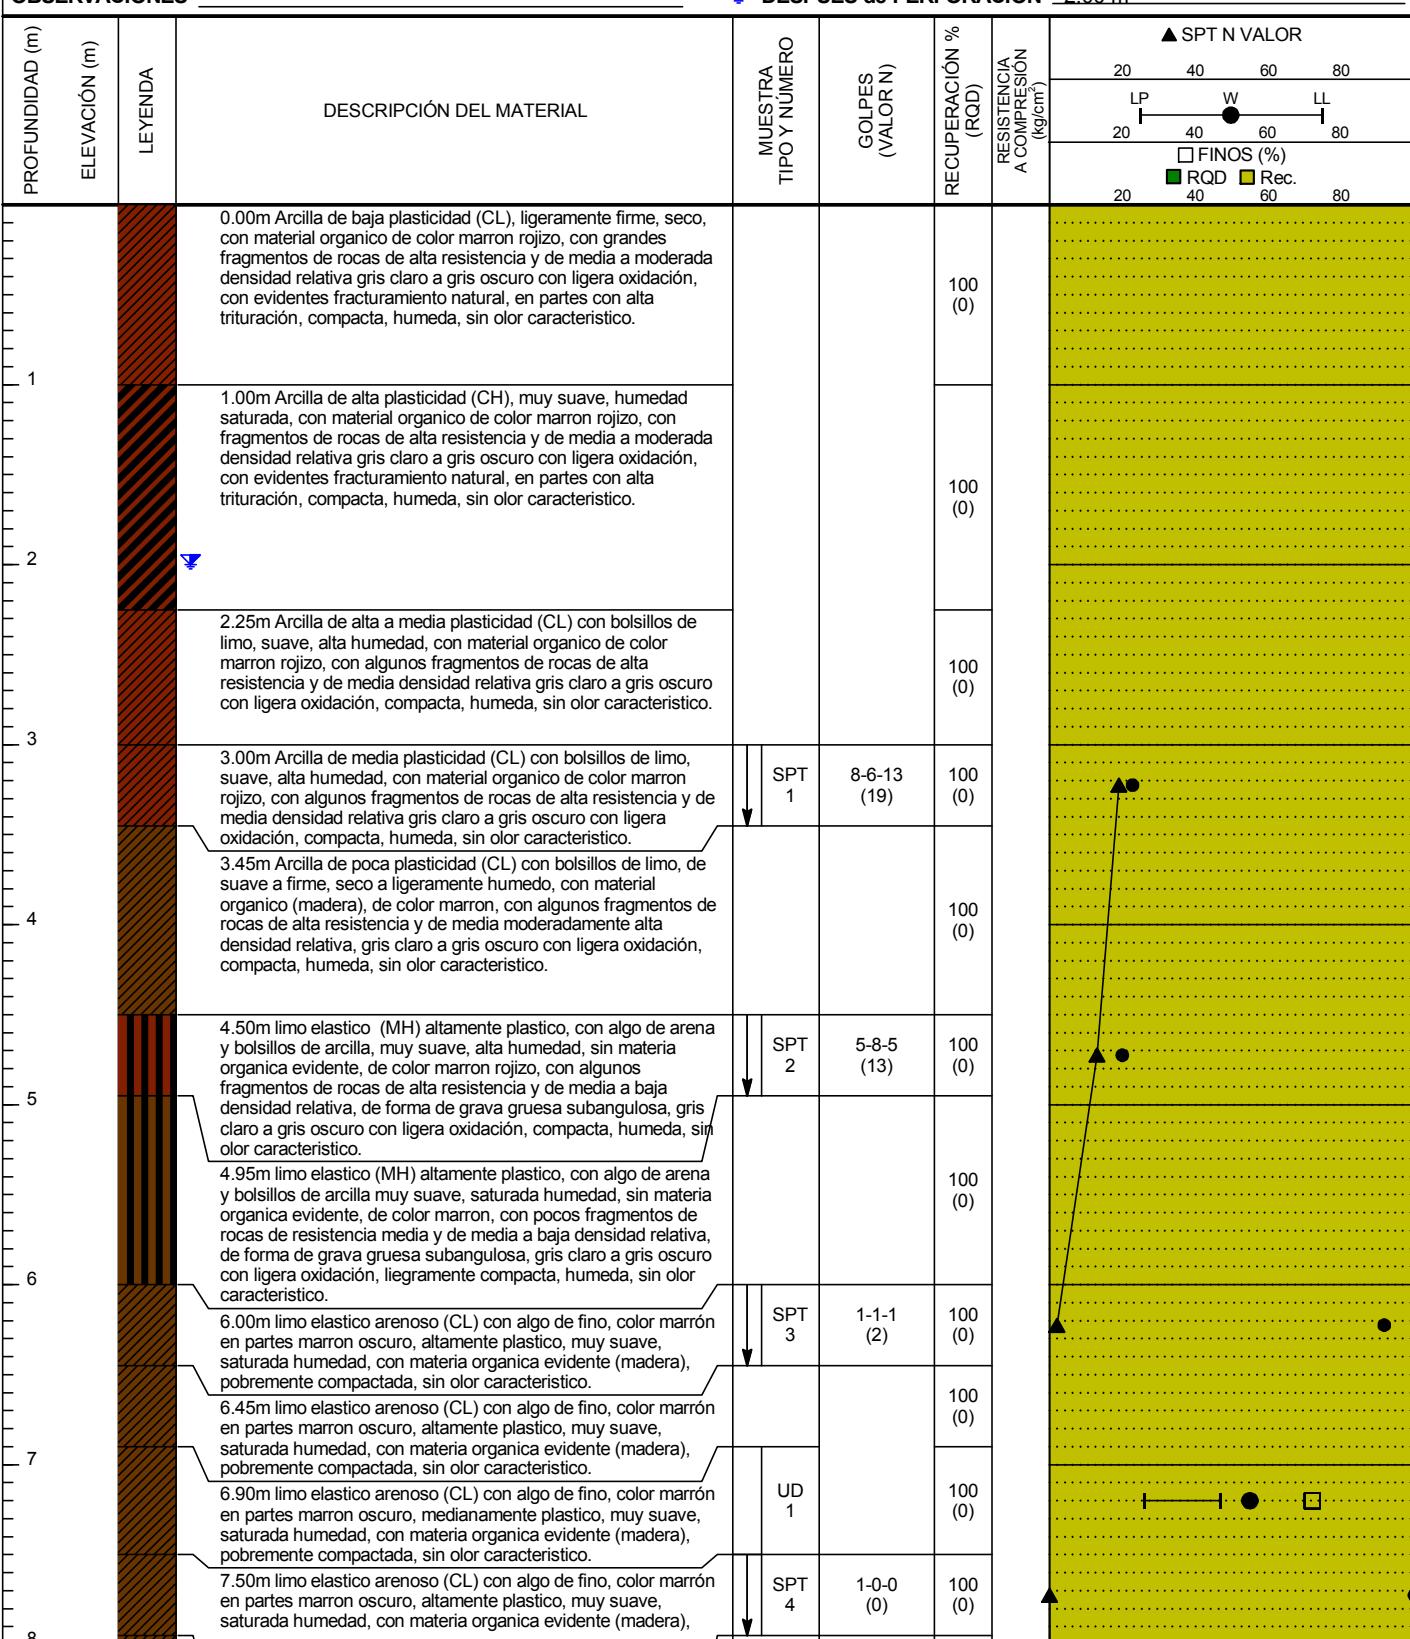
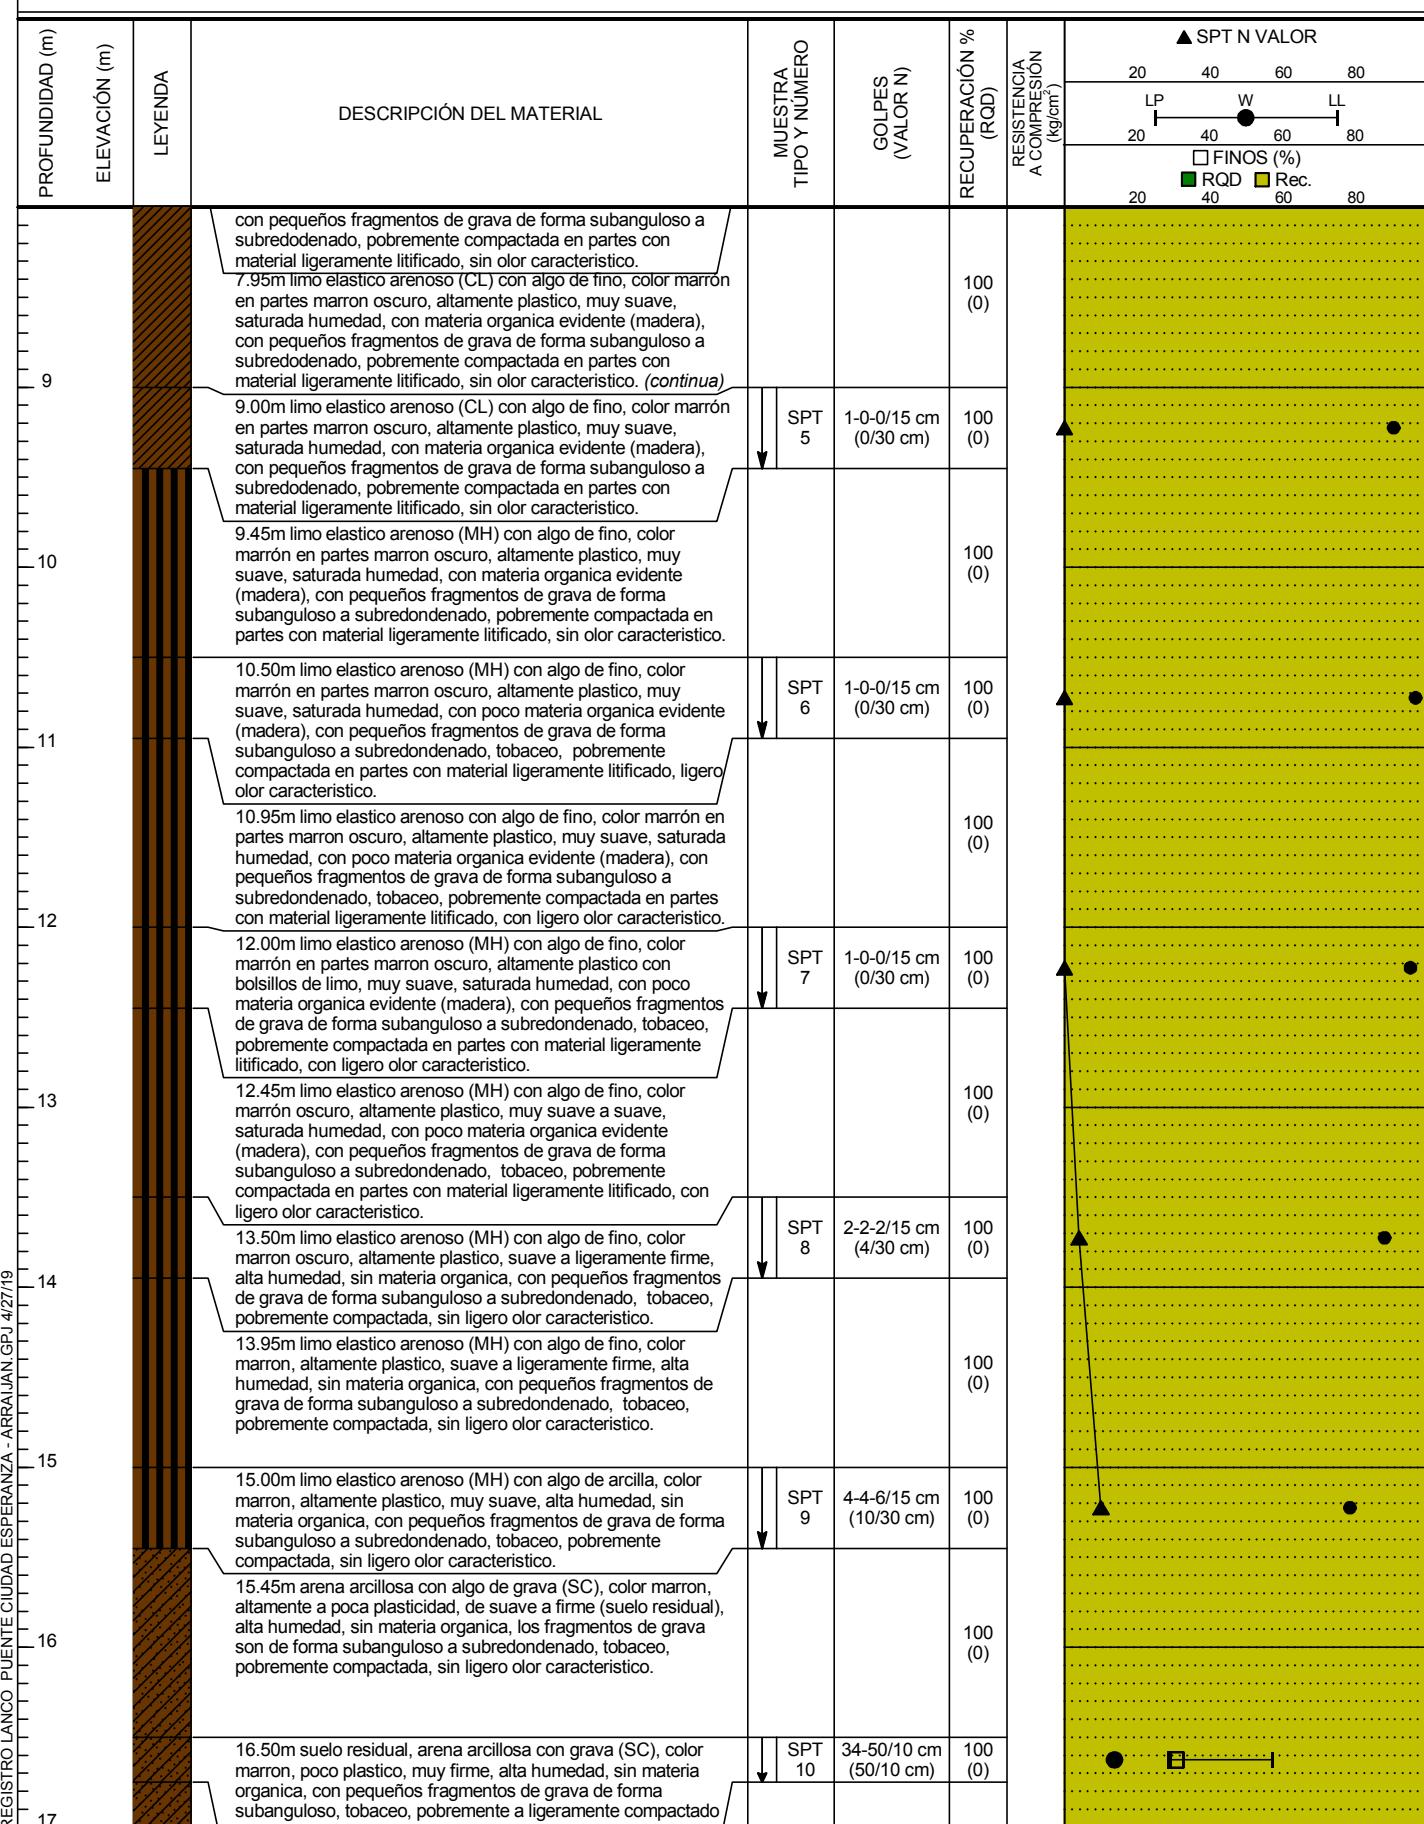
PERFÍL ESTRATIGRÁFICO

▼ DESPUÉS de PERFORACIÓN 2.00 m

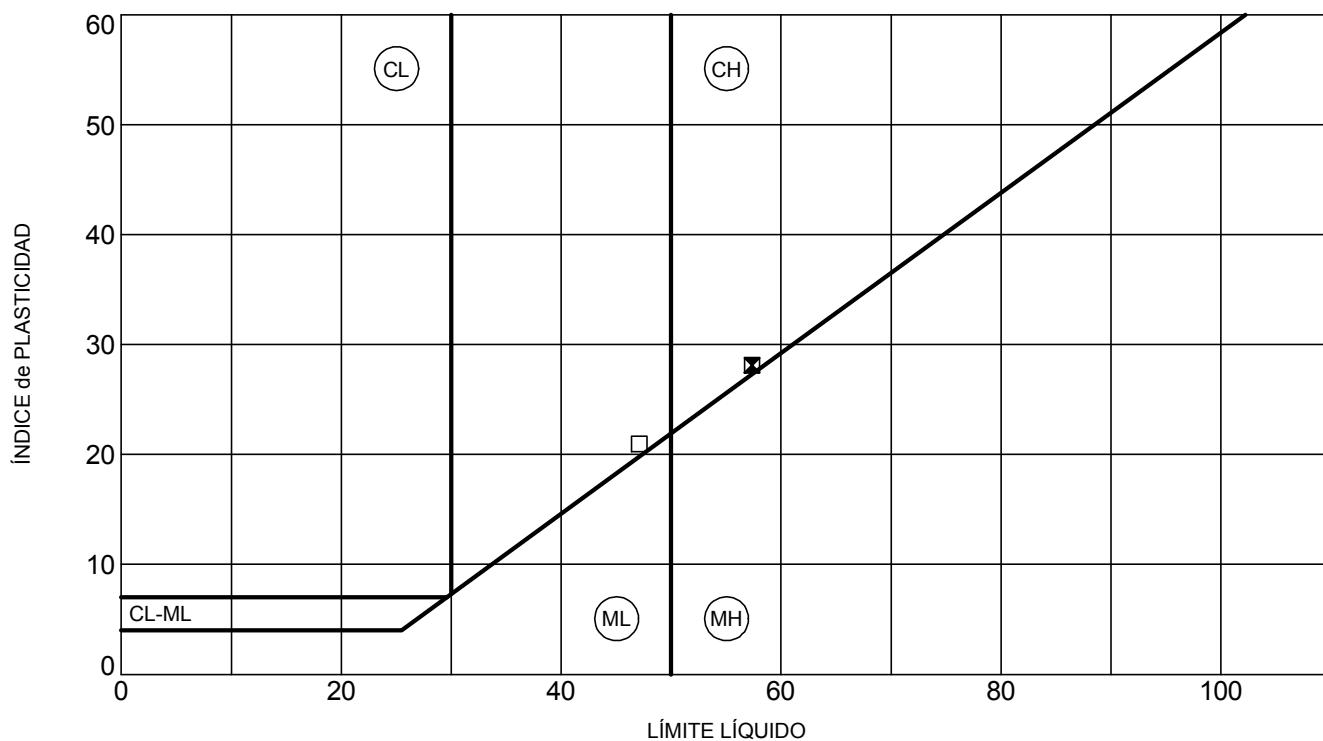
E.3-Límites de Atterberg

Muestra		Clasificación				LL	LP	IP	Finos	%H
<input type="checkbox"/>	SONDEO #2, 1, 6.9 m	LEAN CLAY with SAND (CL)				47	26	21	72.0	55.2
<input checked="" type="checkbox"/>	SONDEO #2, 10, 16.5 m	CLAYEY SAND with GRAVEL (SC)				57	29	28	30.4	14.0
Muestra		%Grava	%Arena	%Limo	%Arcilla	Observaciones				
<input type="checkbox"/>	SONDEO #2, 1, 6.9 m	0.1	27.9	72.0						
<input checked="" type="checkbox"/>	SONDEO #2, 10, 16.5 m	15.3	54.3	30.4

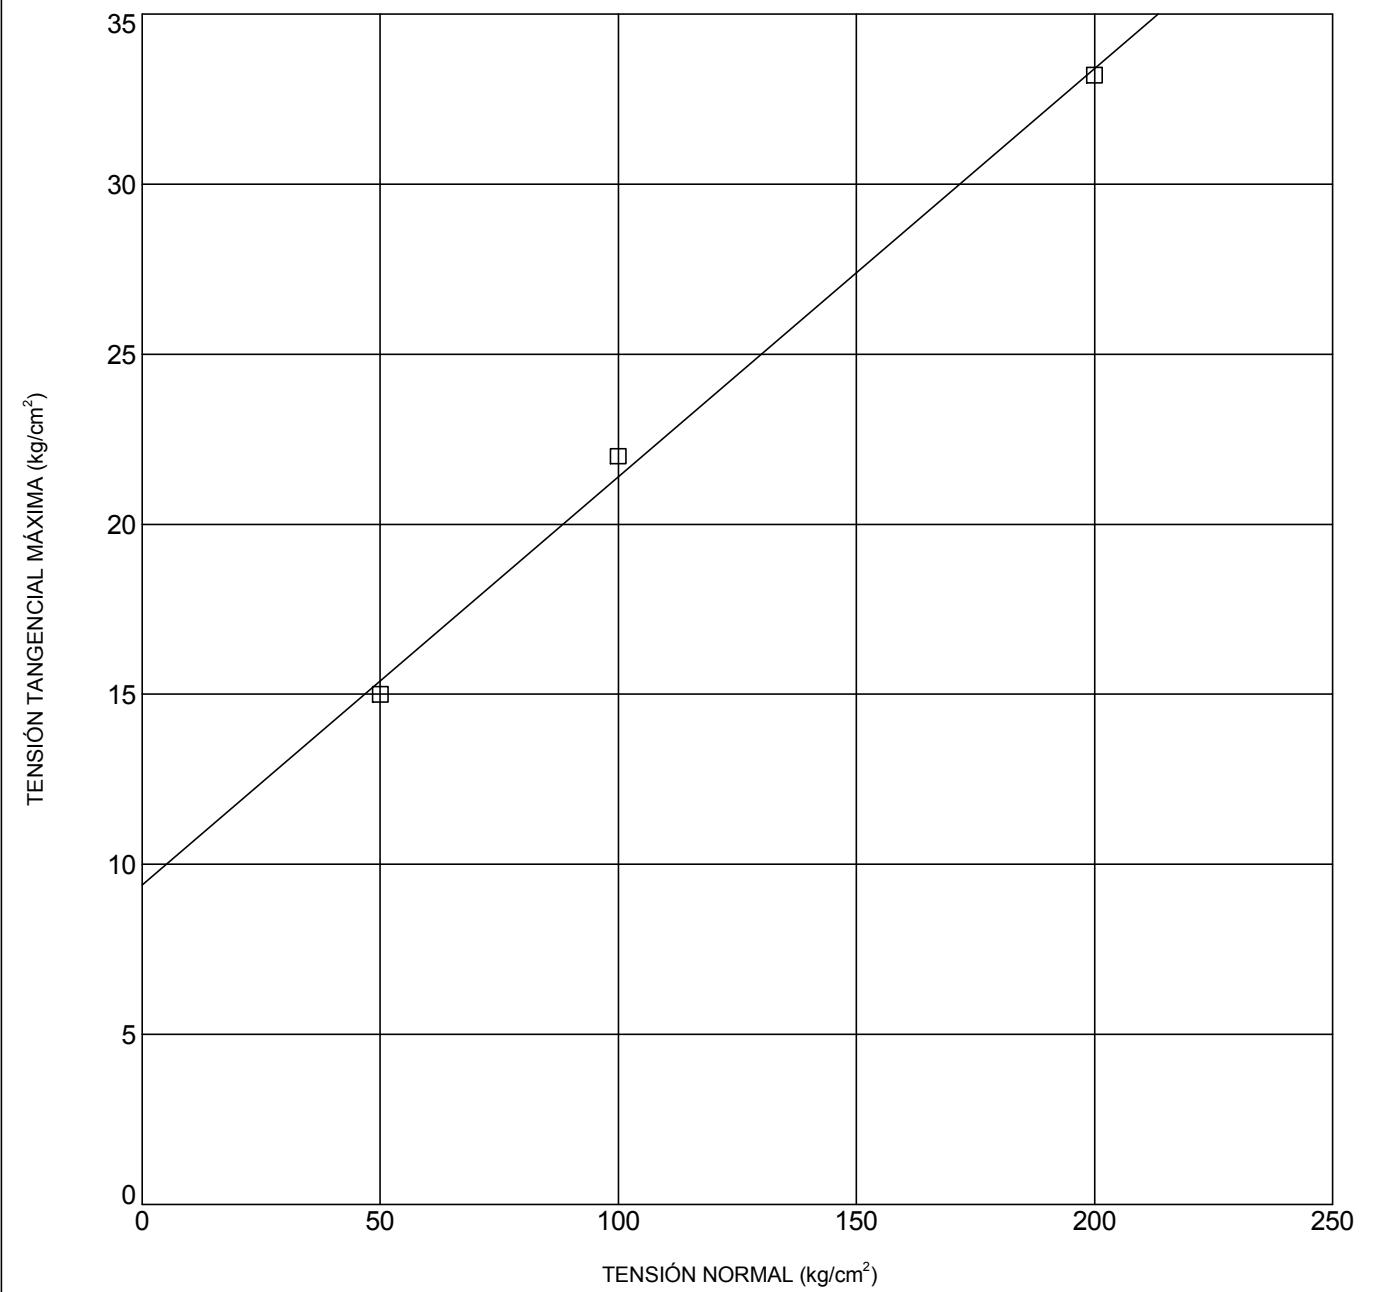
Sample	Classification	γ_s (g/cm ³)	H (%)	c' (KPa)	ϕ' (deg.)
<input type="checkbox"/> SONDEO #2 6.90	LEAN CLAY with SAND (CL)	1.0	61	9.4	7
