V. LÍNEA BASE AMBIENTAL

AMBIENTE GEOFÍSICO

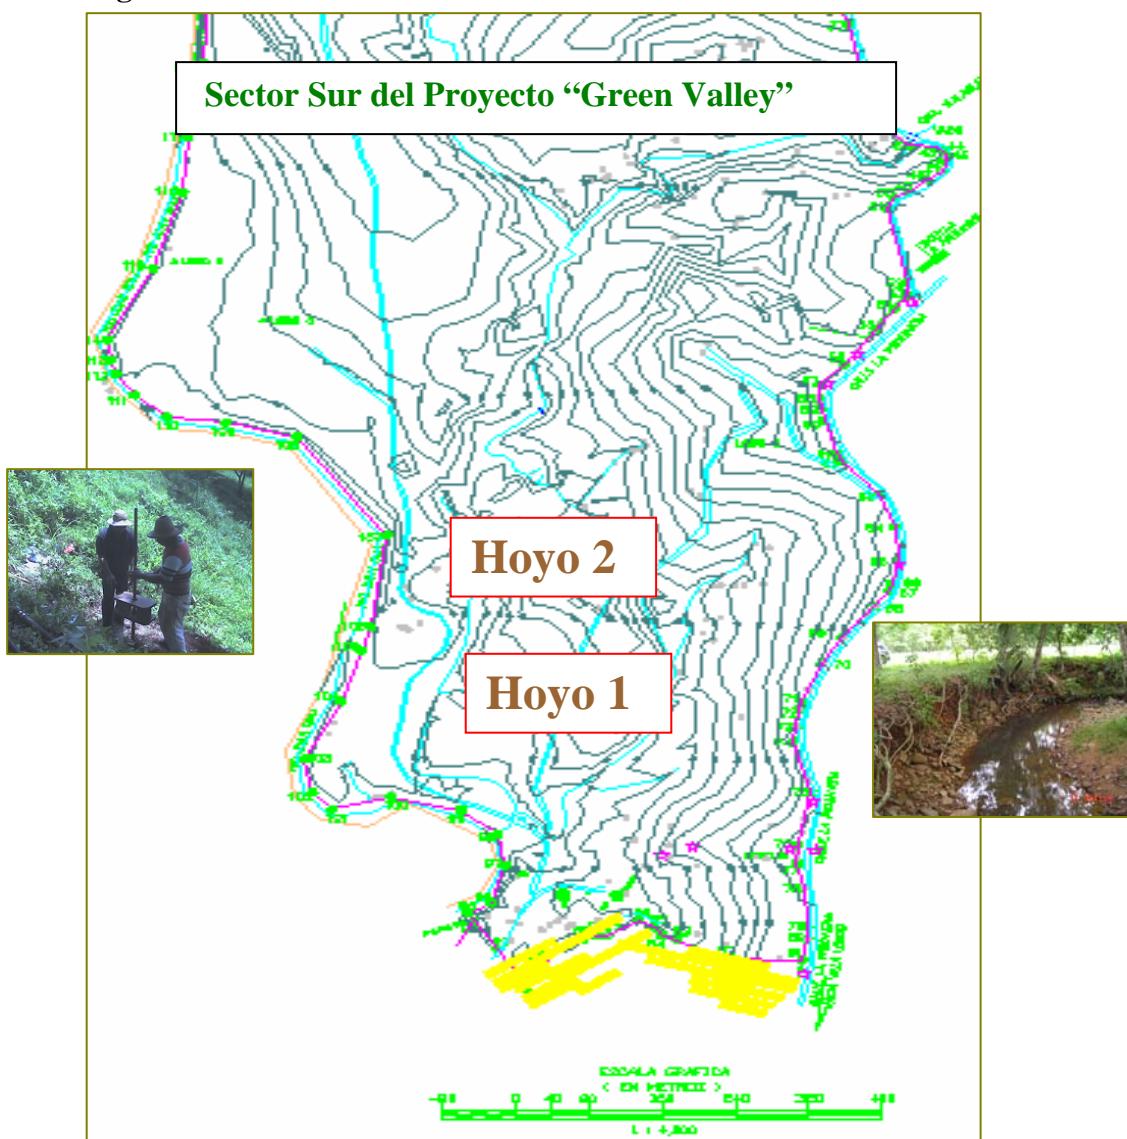
Figura N° 5

En el área de mayor densidad de construcción y de los lagos propuestos, se realizaron pruebas en tres sitios para determinar el perfil estratigráfico y propiedades físicas del suelo. Se hicieron sondeos manuales (Figura 5), en los cuales se aplicaron pruebas de penetración estándar. En los dos primeros hoyos se tomaron muestras representativas de la estratigrafía del suelo y se llevaron al laboratorio para ser analizadas. En el tercer hoyo (ubicado a una distancia vertical de 5 m y horizontal 10 m del segundo hoyo), solamente se identificó la estratigrafía del suelo. Las pruebas se realizaron de acuerdo a los estándares y normas de la *American Society for Testing Materials* (ASTM).

**Sondeo 1.**

Se identificó una capa vegetal de unos 0,10 m seguida de un estrato de 1,40 m de limo arcilloso color café rojizo de consistencia medianamente firme y con una capacidad de soporte admisible de $4\ 200\ kg/m^2$ y un contenido de humedad de 35,1 %. El segundo estrato de 0,50 m es un limo toscoso color café grisáceo de consistencia dura. La capacidad de soporte es de $37\ 200\ kg/m^2$ y presenta un contenido de humedad de 14,2 %. Los límites líquido y plástico son 36,3 y 16,6 respectivamente. De acuerdo al *Sistema Unificado de Clasificación de Suelos*, el material extraído se identifica como **CL** (arcilla de baja plasticidad).

Sondeo 2.

El primer estrato es una capa vegetal de unos 0,10 m, seguida de un estrato de 2,65 m de limo arcilloso color café rojizo de consistencia medianamente firme y con una capacidad promedio de soporte admisible de $4\ 750\ kg/m^2$ y un contenido de humedad de 34,5 %. El tercer estrato de

3,70 m (hasta una profundidad de 6,45 m), es un limo granular color café claro de consistencia firme. La capacidad promedio de soporte es de 15 150 kg/m² y presenta un contenido de humedad de 25,6 %. Los límites líquido y plástico son 35 y 17,4 respectivamente. De acuerdo al *Sistema Unificado de Clasificación de Suelos*, el material extraído se identifica como SC (arena arcillosa).

Sondeo 3.

El primer estrato es una capa vegetal de unos 0,10 m seguida de un estrato de 2,90 m de limo arcilloso color café rojizo de consistencia medianamente firme y con una capacidad promedio de soporte admisible de 4 750 kg/m² y un contenido de humedad de 34,3 %. La perforación se hizo hasta una profundidad de 3,00 m. Porque el segundo estrato tiene prácticamente las mismas características que el segundo estrato del hoyo 2, no se realizó el análisis granulométrico.

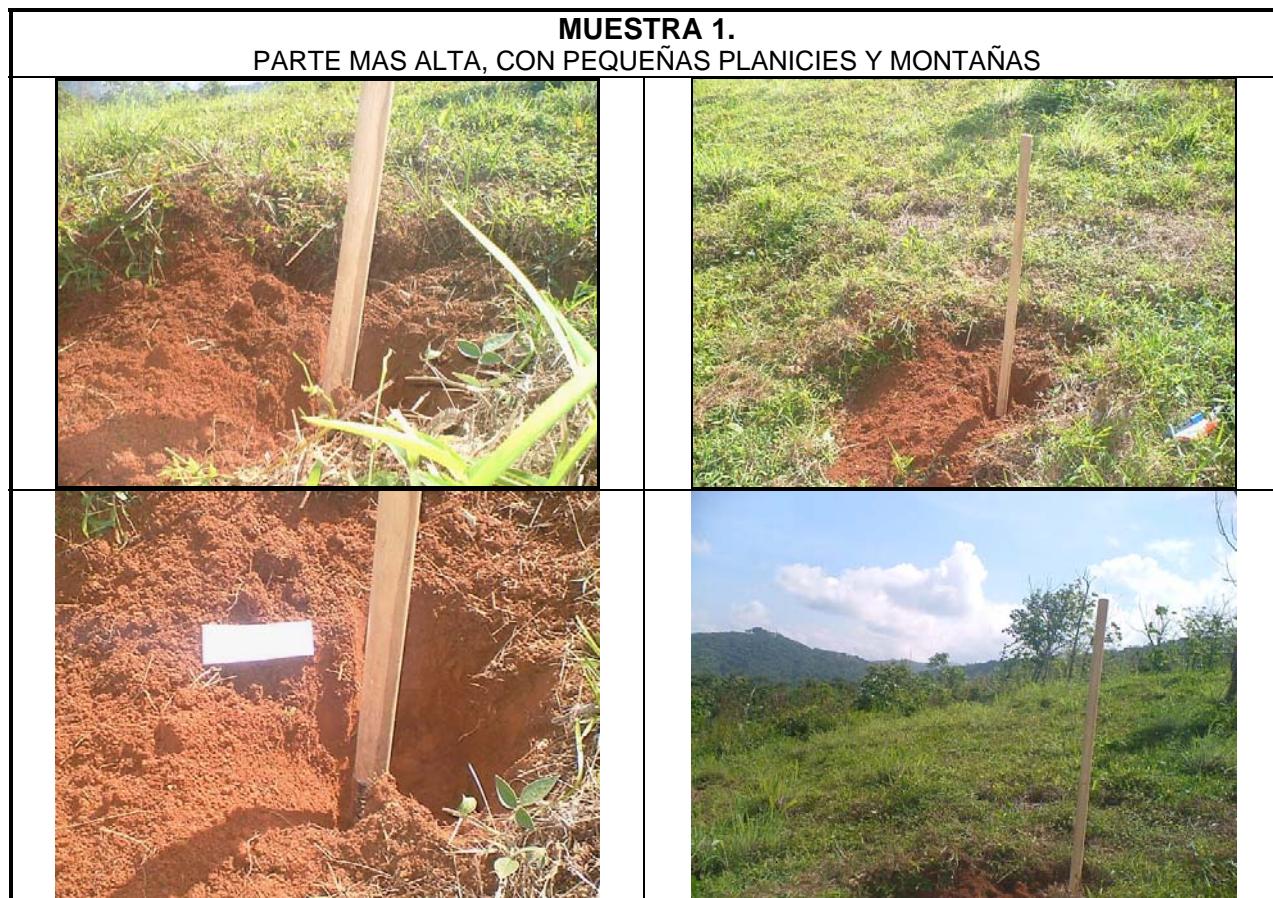
Muestra 1. Prácticamente en la parte más alta del globo de terreno, con pequeñas planicies y montañas; Coordenadas UTM 669689E y 1008591N; altura aproximada 252 msnm; Características de la muestra:

Uso de la superficie: Transición entre área de rastrojo y antiguos sembradíos de Teca;	Informe de laboratorio, textura: arena 50%, limo 18%, arcilla 32%. FARA;
Pendiente moderada;	pH 4,9;
Pardo amarillo;	Pocas piedras sobre superficie.

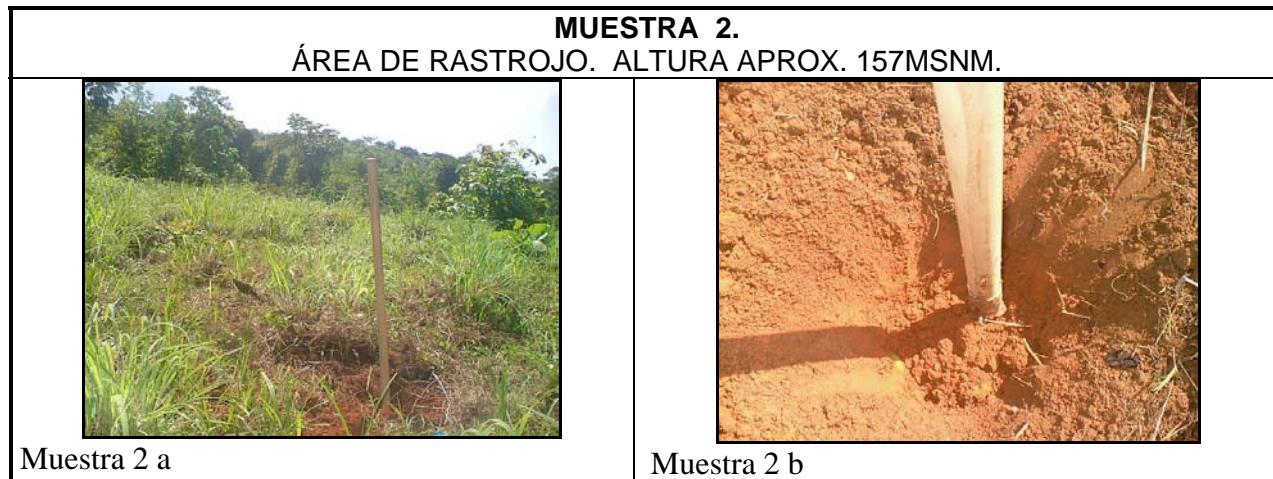
Muestra 2. La muestra fue tomada sobre un área de rastrojo. Coordenadas UTM 669292 E y 1007713 N. Altura aprox. 157msnm. Características de la muestra:

Amarillo rojizo; Color rojo	pH 5,0
Poco pegajoso al tacto	Baja pedregocidad sobre y dentro del suelo
Informe de laboratorio, textura: arena 54%, limo 12%, arcilla 34%. FARA;	Poca pendiente.

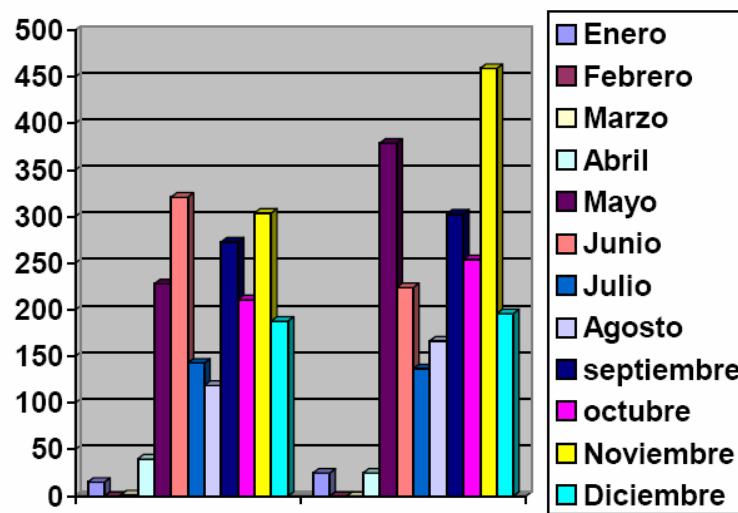
Figura 2
Precipitación media en la zona del proyecto – Estación Las Cumbres

El cuadro indica los valores medios mensuales de precipitación comparativos para las cuencas del Atlántico y del Pacífico y la precipitación media en Las Cumbres.

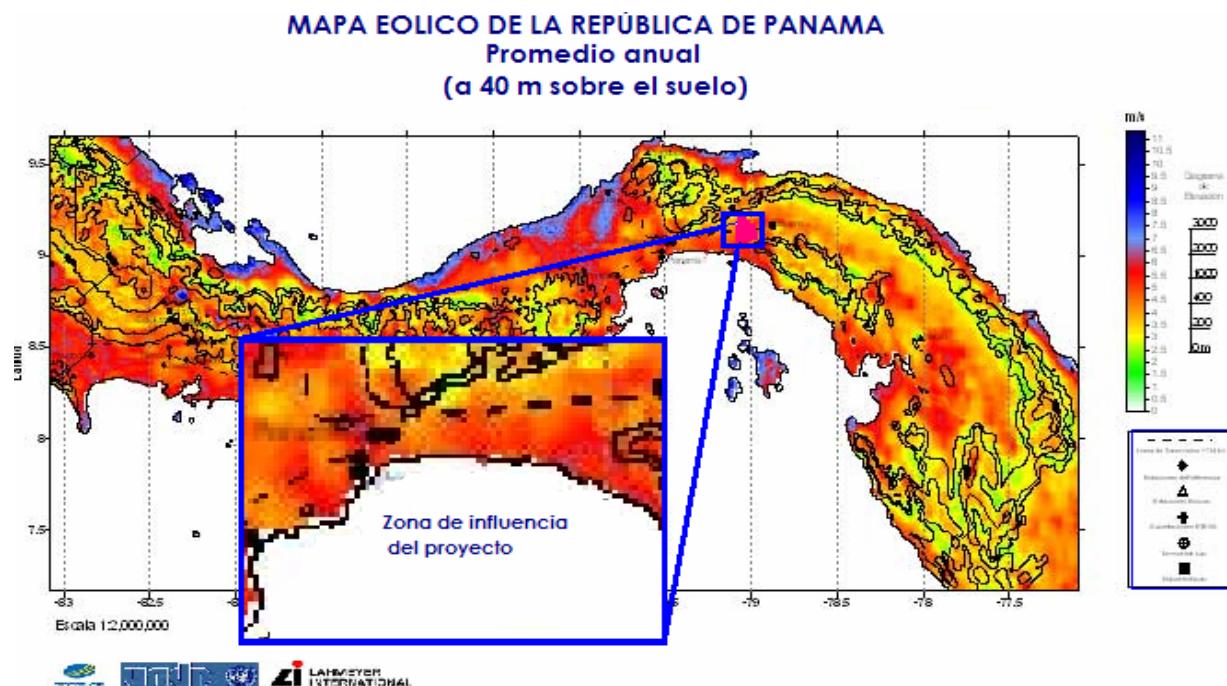
Según el mapa eólico, los vientos en la región están entre los 4 – 6 m/s

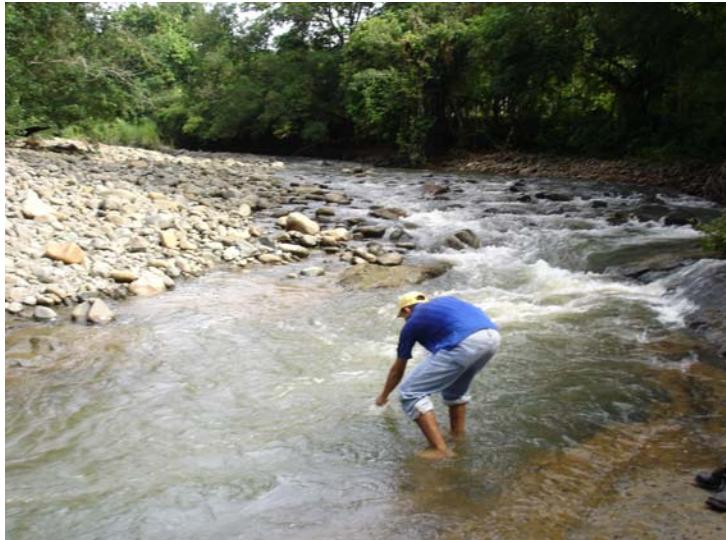
En general, la calidad del agua es buena para la conservación y protección de las comunidades acuáticas, recreación de bajo riesgo. Salvo el Sulfuro en los ramales estudiados M1 y M2, los Coliformes totales en el río Juan Díaz y algunos metales el resto de los indicadores presentan valores que garantizan la buena calidad.

El índice del Sulfuro es resultado seguro de la formación geológica volcánica y de las corrientes subterráneas que alimentan las quebradas tributarias, en donde se puede generar alguna descomposición anaerobia de materias orgánicas. En todo caso se deben tener en cuenta estos valores para la concentración de la masa líquida de los lagos artificiales que propone el proyecto.

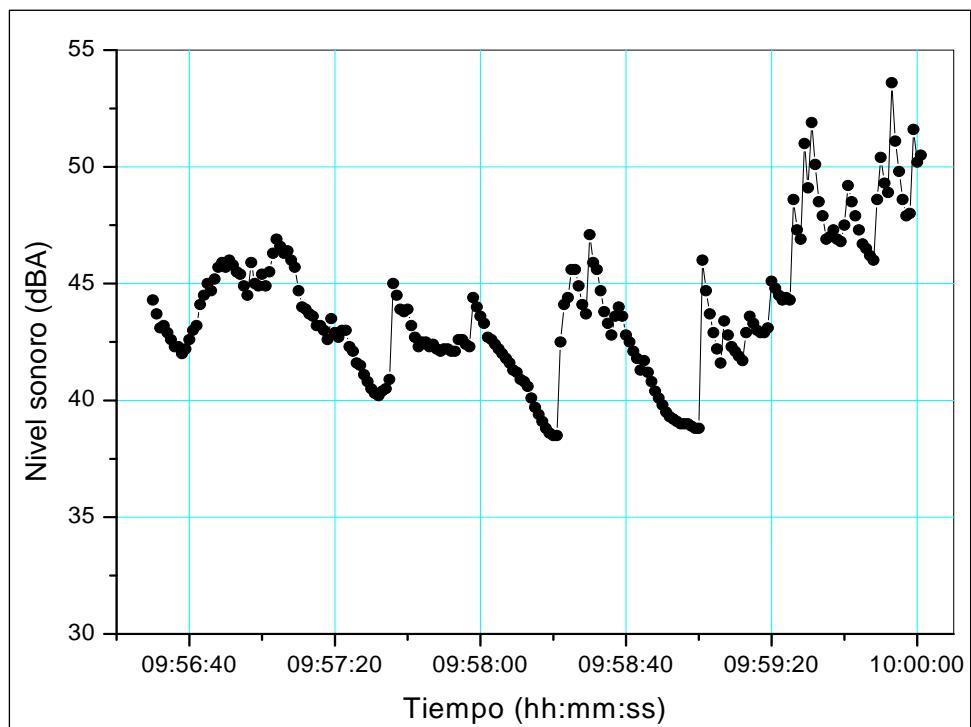
Figura N° 6

Como muestra de las fluctuaciones sonoras en el área de estudio, se presenta en la Figura 6 el espectro del nivel de intensidad sonoro medido en el punto P3 (669687 E, 1008574 N).

Espectro del nivel sonoro en el punto P3.

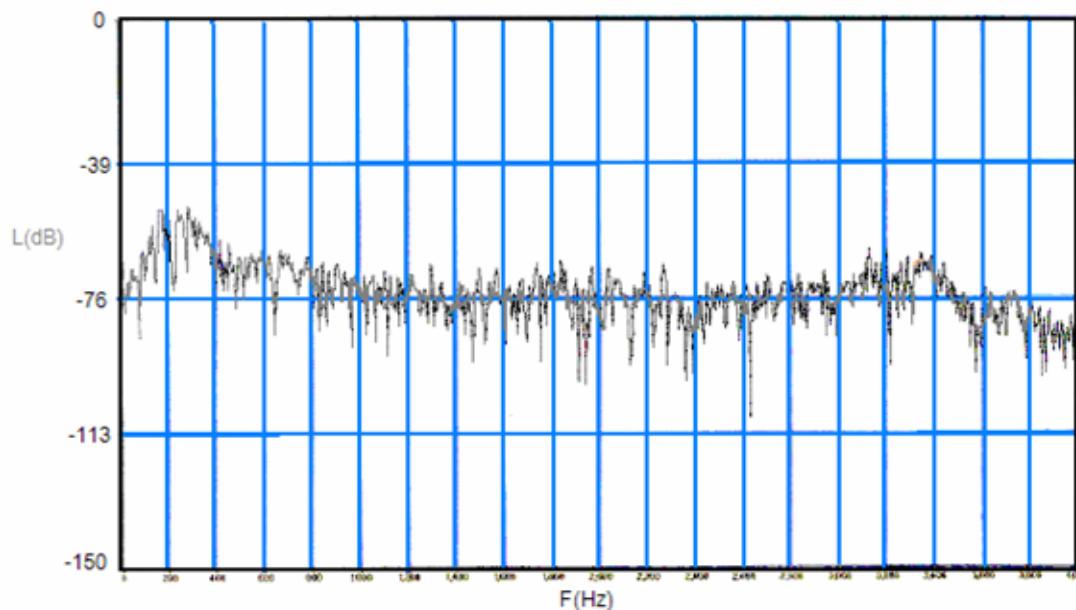
Figura N° 7. Espectro de frecuencia en el punto de medición P1.

En la Figura 2 se presenta el espectro de frecuencia en el punto P1, realizado de la grabación de los sonidos en el punto y la aplicación de un software con la Transformación de Fourier que

transforma la presión en frecuencia. Del análisis de este espectro, se obtuvo la frecuencia predominante de 285 Hz, con un valor de nivel de intensidad de 51 dB.

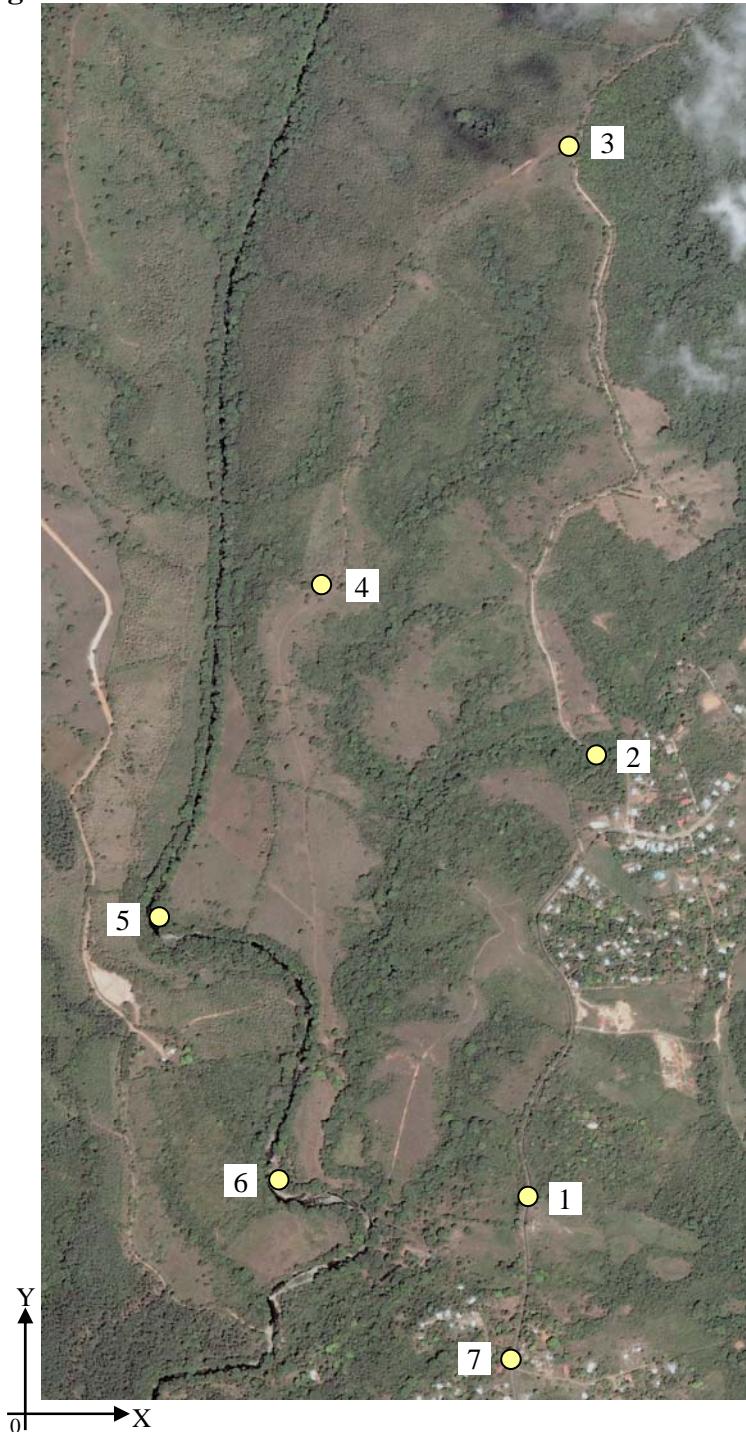
Figura N° 8

La figura N° 8 siguiente presenta el área de estudio y los puntos donde se realizaron las mediciones sonoras.

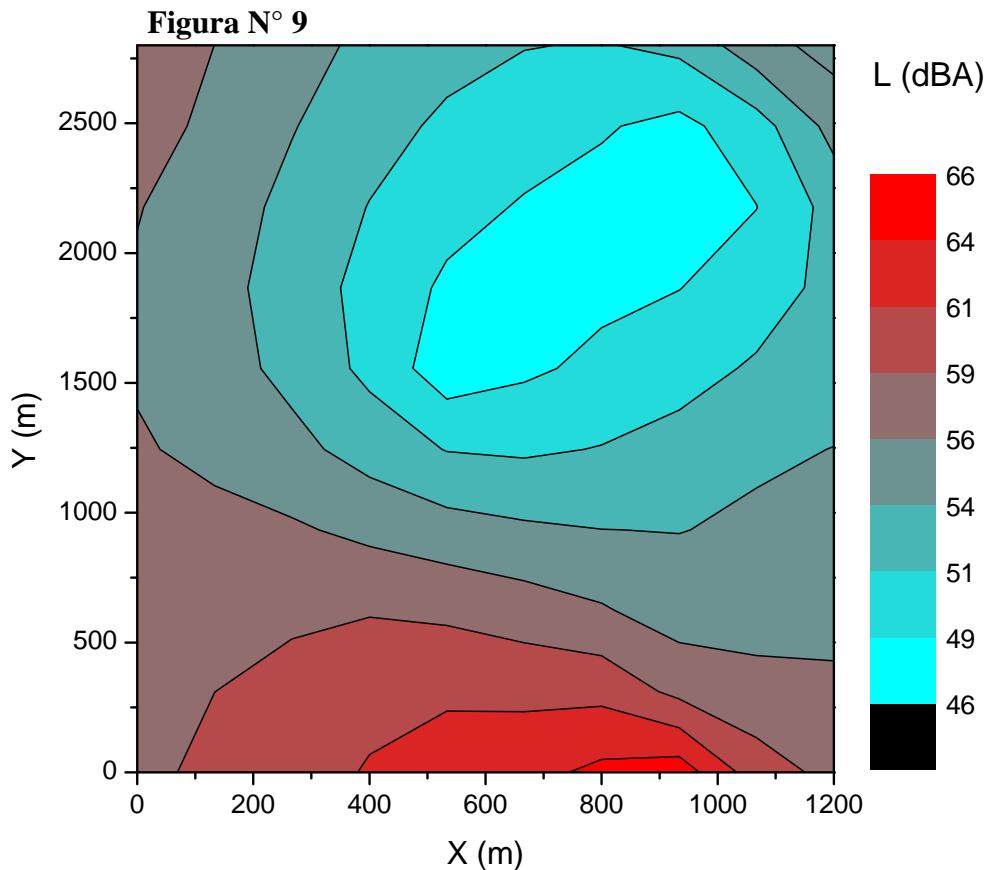
La figura presenta las imágenes de las isolíneas de nivel sonoro, producto del ruido existente en el área de estudio, antes de la construcción del proyecto.

Simulación del nivel sonoro que generará el residencial.

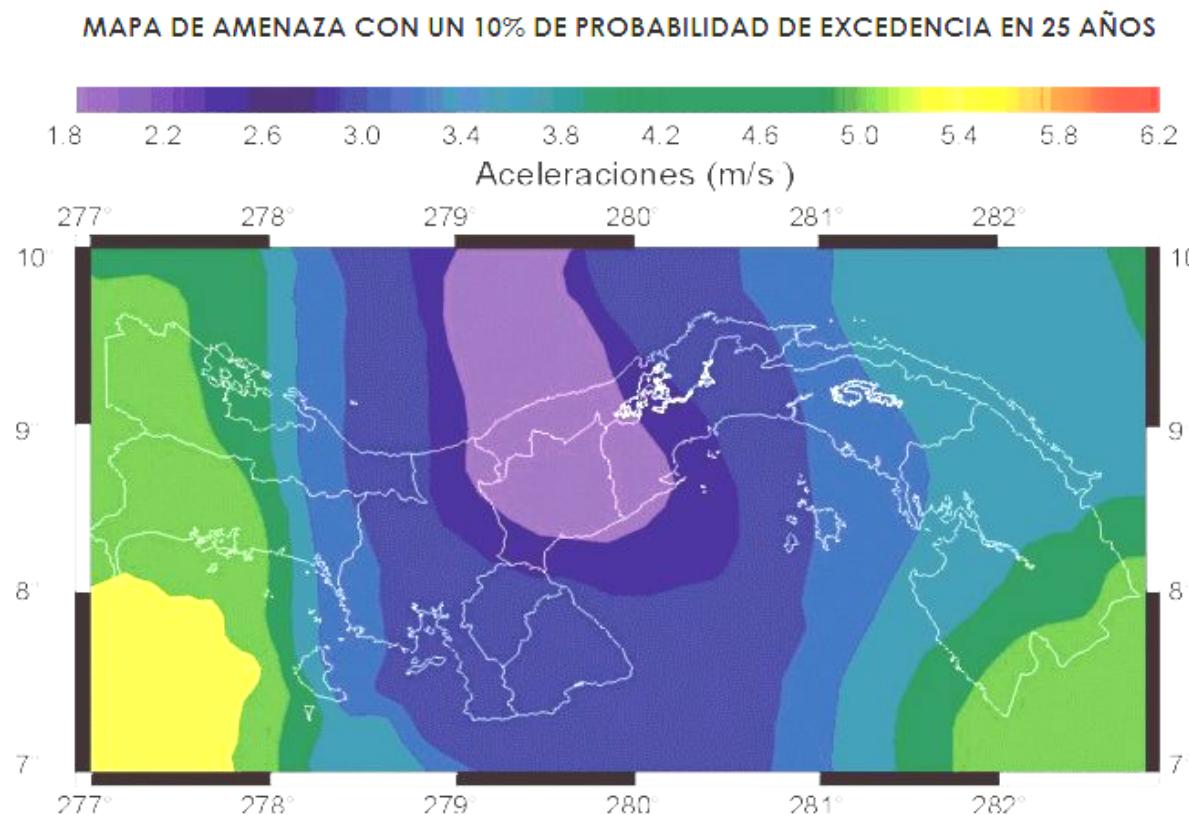
Según el mapa de riesgo sísmico de la región centroamericana, para Panamá las zonas de mayor riesgo sísmico se encuentran en la región oeste del país. Seguidamente se presenta el mapa de Amenaza Sísmica de la República de Panamá.
