**REPÚBLICA DE PANAMÁ
MINISTERIO DE AMBIENTE**

RESOLUCIÓN No. DEIA-IA- 057 - 2020
De 8 de Septiembre de 2020

Por la cual se aprueba el Estudio de Impacto Ambiental (EsIA), categoría II, correspondiente al proyecto **SENDEROS DEL ESPINO**, presentado por **DESARROLLO EL ESPINO S.A**

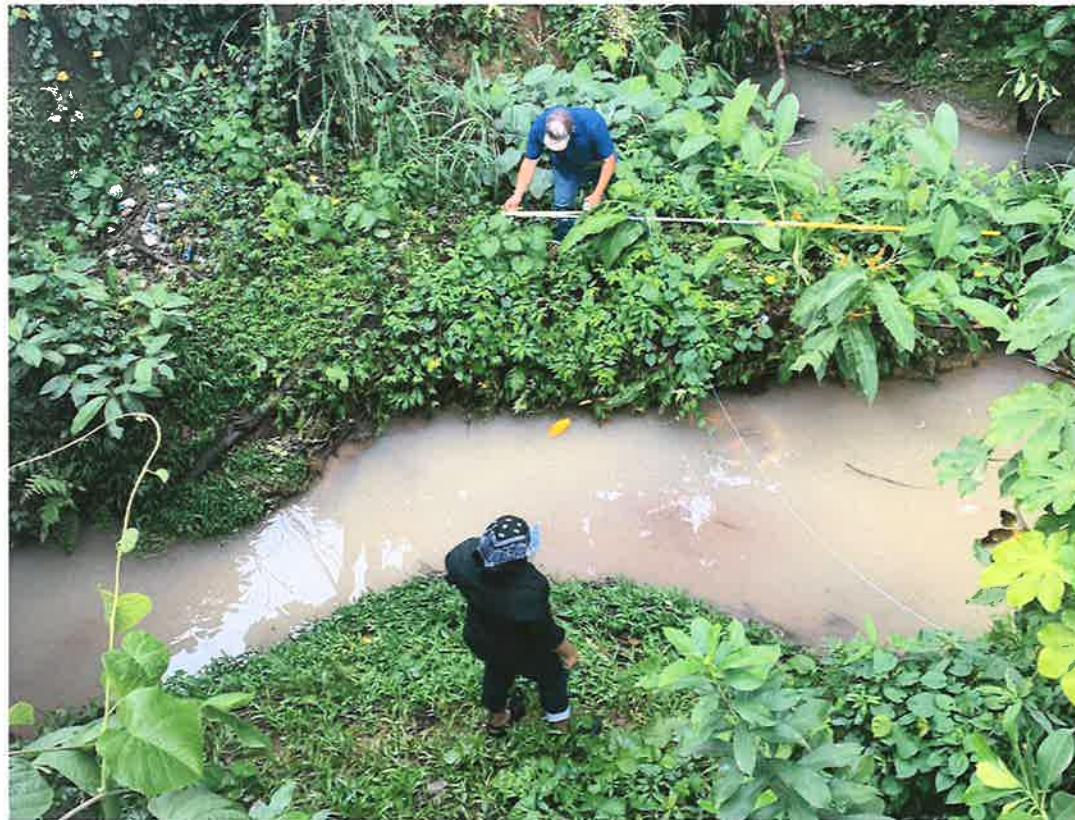
Foto N° 3. REALIZACIÓN DEL AFORO EN LA QUEBRADA PERDIZ UTILIZANDO *266*
POR EL MÉTODO FLOTADOR.

Aforo realizado el 20 de julio de 2020, en la Quebrada Perdiz, a la 4:25 p.m.

Tercer Paso - mediación del área de la sección de transversal de la quebrada.

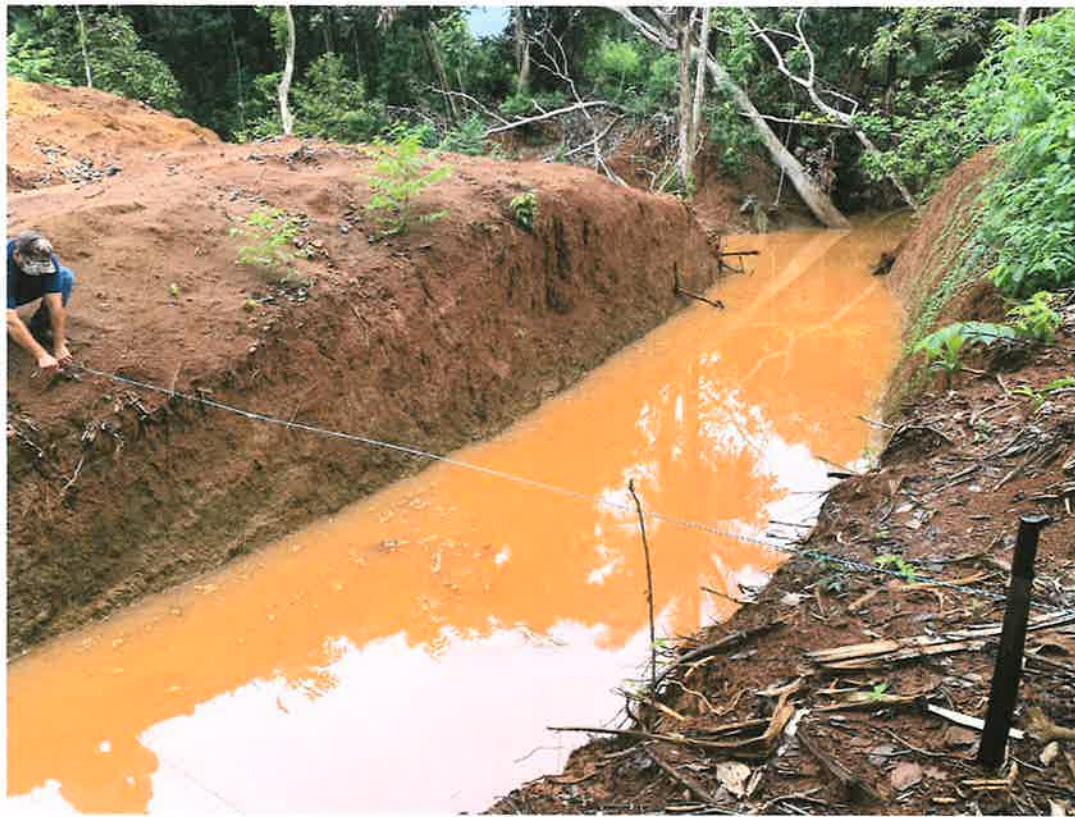
Aforo realizado el 20 de julio de 2020, en la Quebrada Perdiz, a la 5:05 p.m.

Tercer Paso - mediación del área de la sección de transversal de la quebrada.

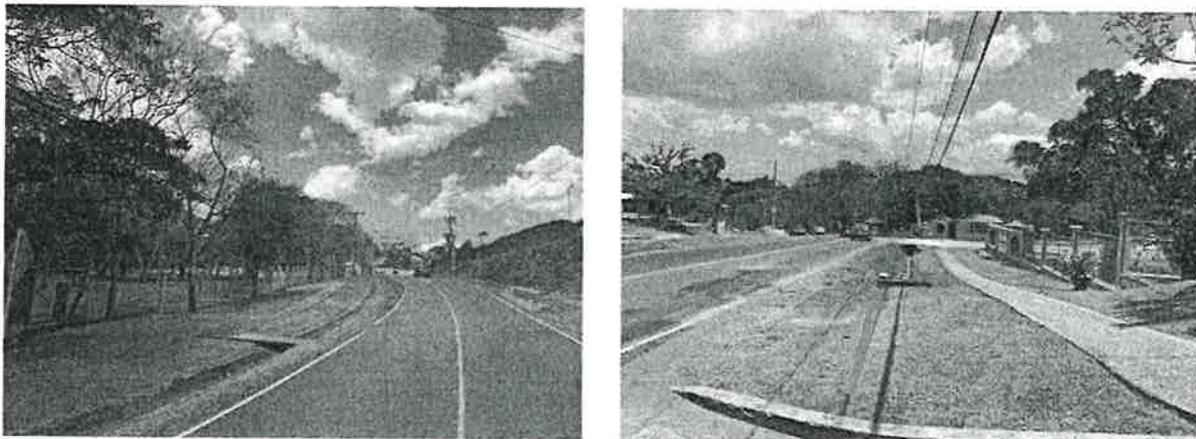
El área por donde pasará el alineamiento de la tubería para la descarga de la planta de tratamiento N°1 corresponde a una servidumbre pública. (Ver anexo 6)

Área de servidumbre por donde pasará el alineamiento de la tubería de descarga de la planta de tratamiento hasta el punto de descarga, como se puede apreciar en las evidencias fotográficas, es una zona completamente afectada.

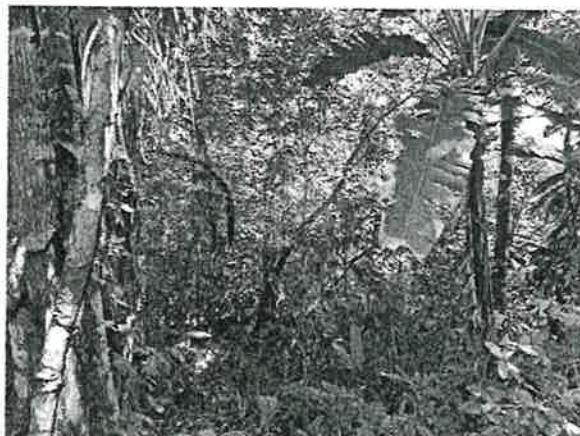
El área por donde pasará el alineamiento de la tubería para la descarga de la **PTAR 2** corresponde a una pequeña zona dentro del área de protección, la cual no tiene vegetación significativa, zona que fue seleccionada precisamente para causar la menor afectación posible (1 metro de ancho por 21.70 metros de largo), recorrido que fue escogido precisamente para no afectar ninguna vegetación arbórea, contemplando además como mitigación, la reforestación y enriquecimiento vegetal de esta área posteriormente, tomando en cuenta realizar los trabajos del alineamiento en esta zona de manera manual. (Ver anexo 6)

Área por donde pasará el alineamiento de la tubería de descarga de la planta de tratamiento hasta el punto de descarga

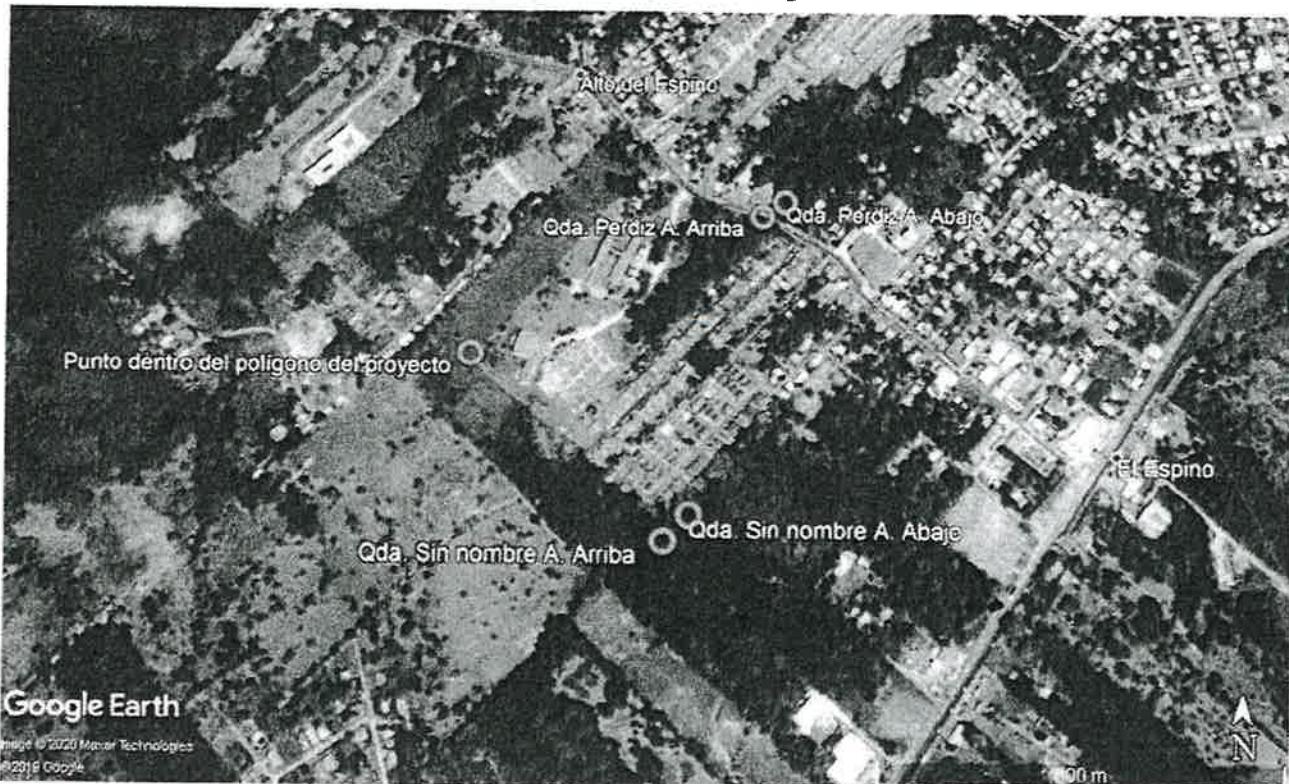
Imagen de Ubicación Satelital de Sitios de Monitoreo Ambiental, Para Desarrollo El Espino, S.A.,
Proyecto: Senderos del Espino

Punto dentro del polígono del proyecto	17P 0625767 UTM 0977305	N 08°50'22.3" W 079°51'22.8"
Quebrada Perdiz Aguas Arriba	17P 0626244 UTM 0977557	N 08° 50 30.5 W079° 51 07.2
Quebrada Perdiz Aguas Abajo	17P 0626286 UTM 0977588	N 08° 50 31.4 W079° 51 05.9
Quebrada Sin Nombre Aguas Arriba	17P 0626080 UTM 0977001	N 08° 50 12.4 W079° 51 12.6
Quebrada Sin Nombre Aguas Abajo	17P 0626119 UTM 0977043	N 08° 50 13.7 W079° 51 11.3

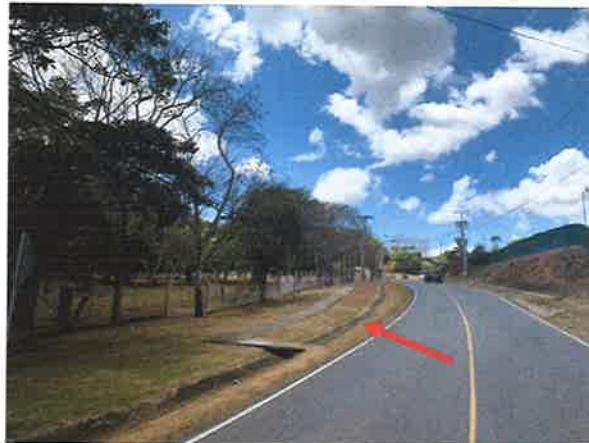
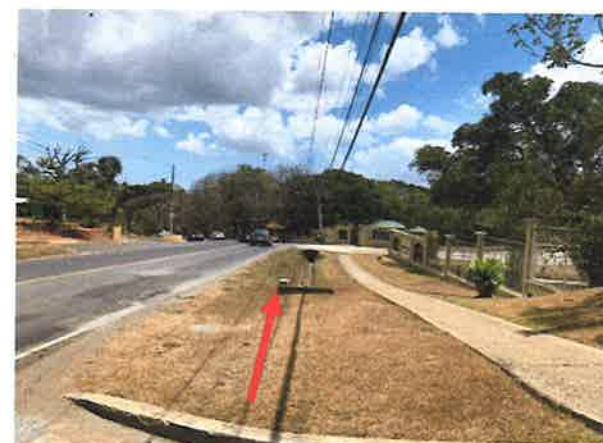
El área por donde pasará el alineamiento de la tubería para la descarga de la planta de tratamiento N°1 corresponde a una servidumbre pública. (Ver anexo 6)

Área de servidumbre por donde pasará el alineamiento de la tubería de descarga de la planta de tratamiento hasta el punto de descarga, como se puede apreciar en las evidencias fotográficas, es una zona completamente afectada.

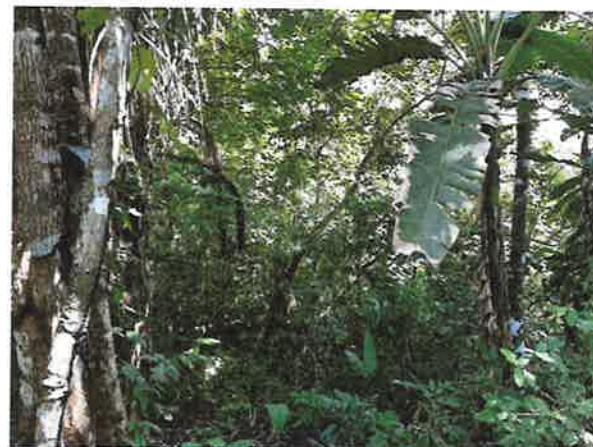
El área por donde pasará el alineamiento de la tubería para la descarga de la PTAR 2 corresponde a una pequeña zona dentro del área de protección, la cual no tiene vegetación significativa, zona que fue seleccionada precisamente para causar la menor afectación posible (1 metro de ancho por 21.70 metros de largo), recorrido que fue escogido precisamente para no afectar ninguna vegetación arbórea, contemplando además como mitigación, la reforestación y enriquecimiento vegetal de esta área posteriormente, tomando en cuenta realizar los trabajos del alineamiento en esta zona de manera manual. (Ver anexo 6)

Área por donde pasará el alineamiento de la tubería de descarga de la planta de tratamiento hasta el punto de descarga

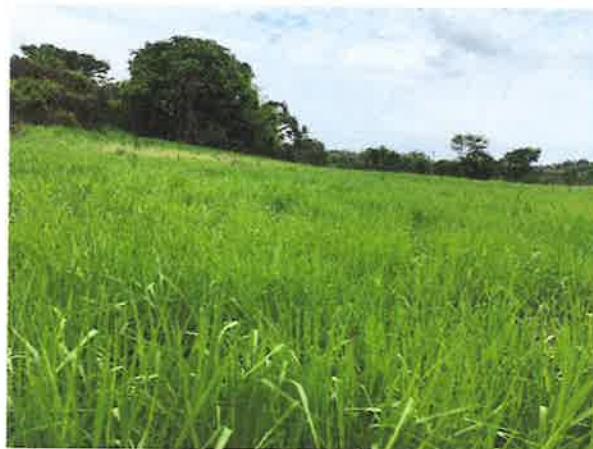
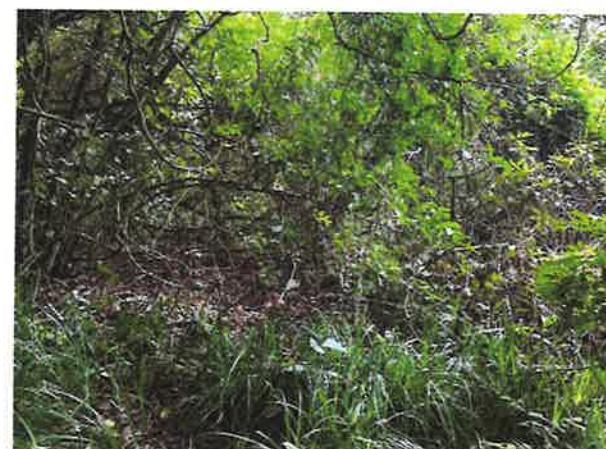
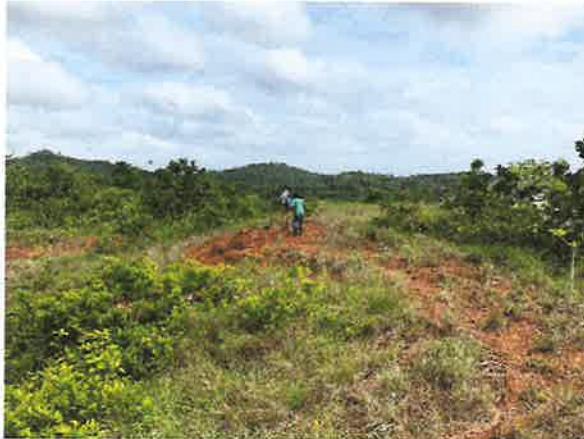
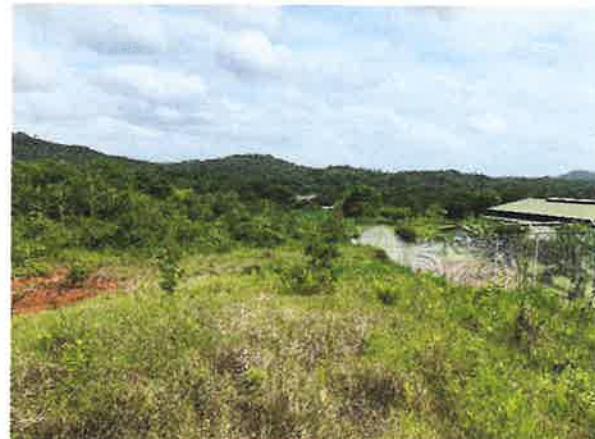
Un aspecto que no se puede dejar de mencionar es que una parte del área de estudio ha sido invadida por vecinos que colindan con ella y han sembrado

algunos cultivos como maíz (*Zea mays*, Poaceae) y papaya (*Carica papaya*, Caricaceae).

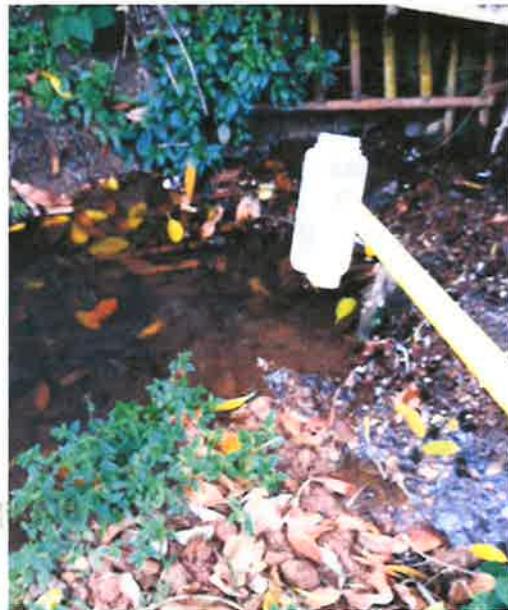
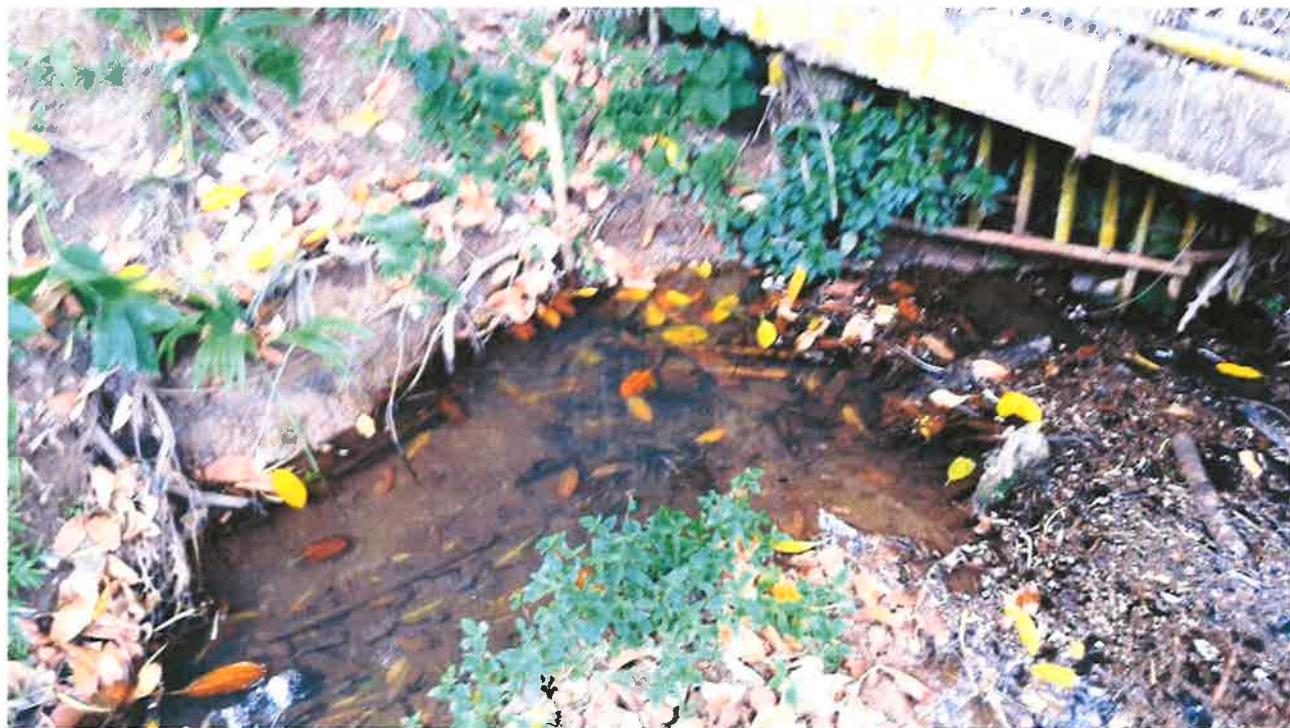
Imágenes de toma de muestra de agua de Quebrada Perdiz Aguas Arriba,
Para Desarrollo El Espino, S.A., Proyecto: Senderos del Espino.

Toma de muestra de agua de Quebrada Perdiz Aguas Arriba.

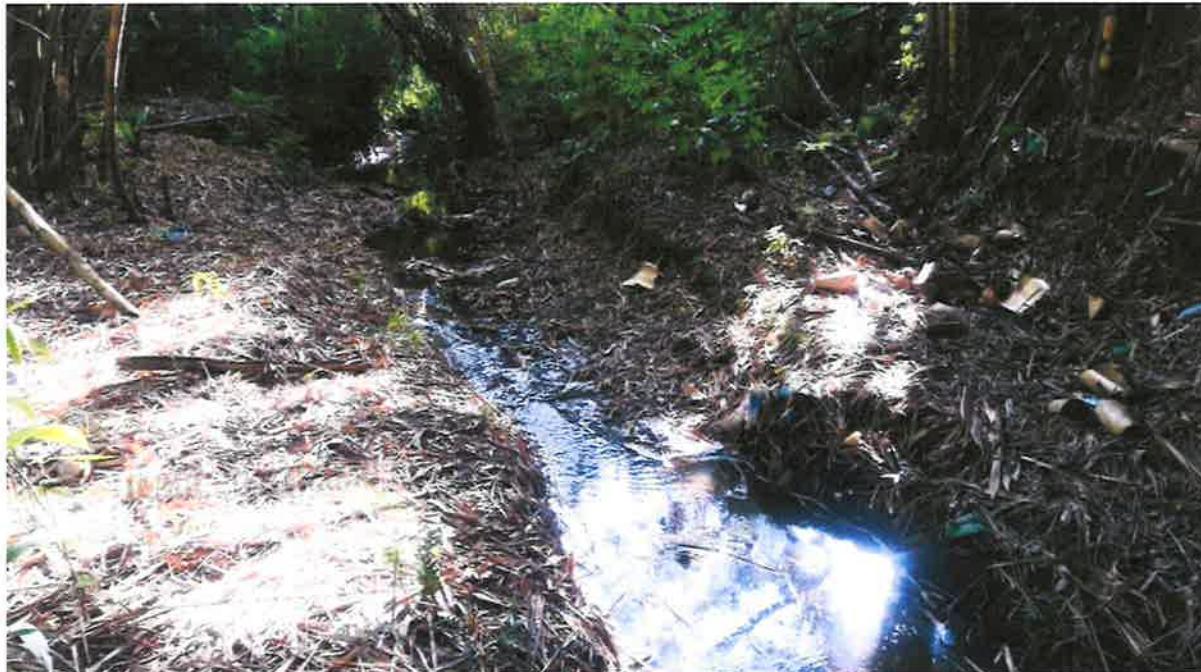
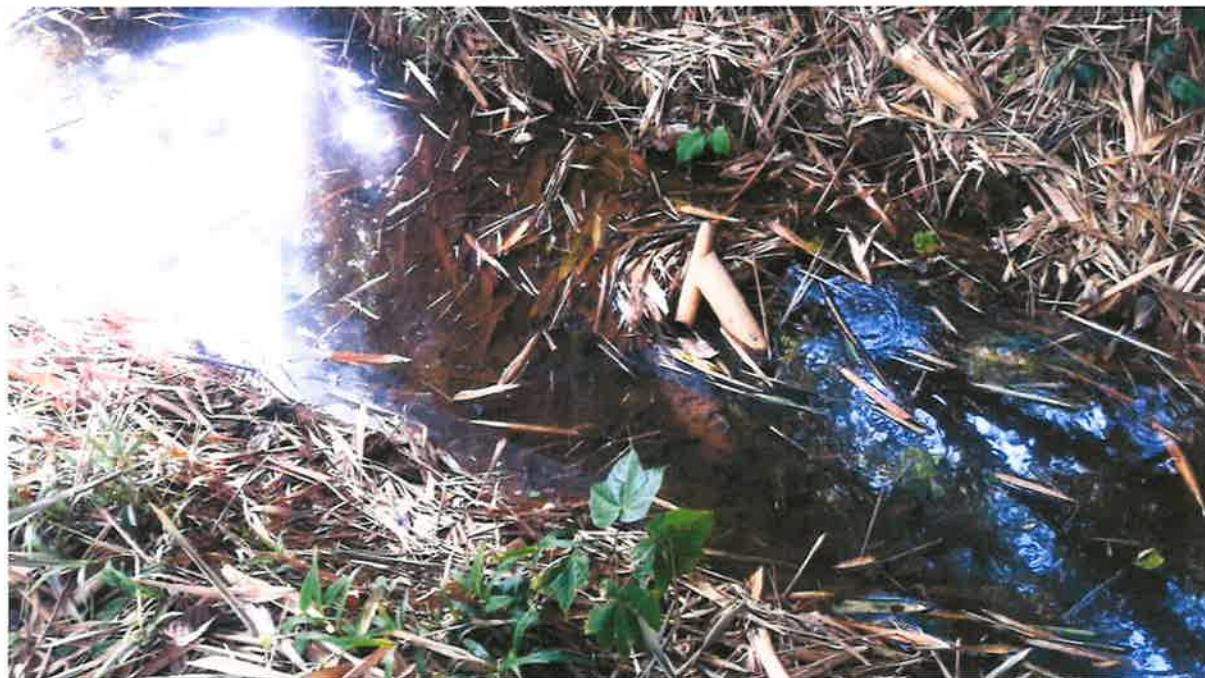
Imágenes de toma de muestra agua de Quebrada Perdiz Aguas Abajo, Para Desarrollo El Espino,
S.A., Proyecto: Senderos del Espino.

Toma de muestra de agua de Quebrada Perdiz Aguas Abajo.

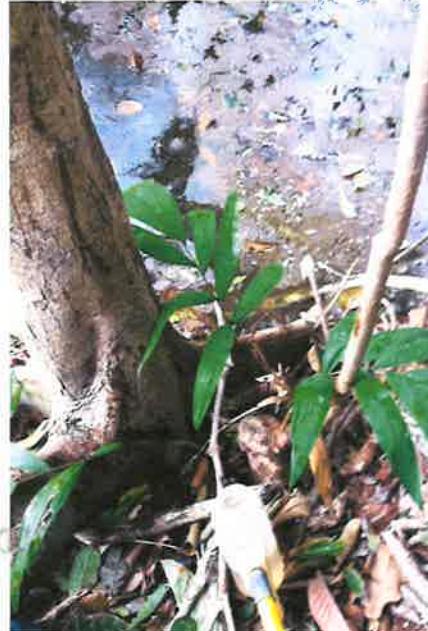
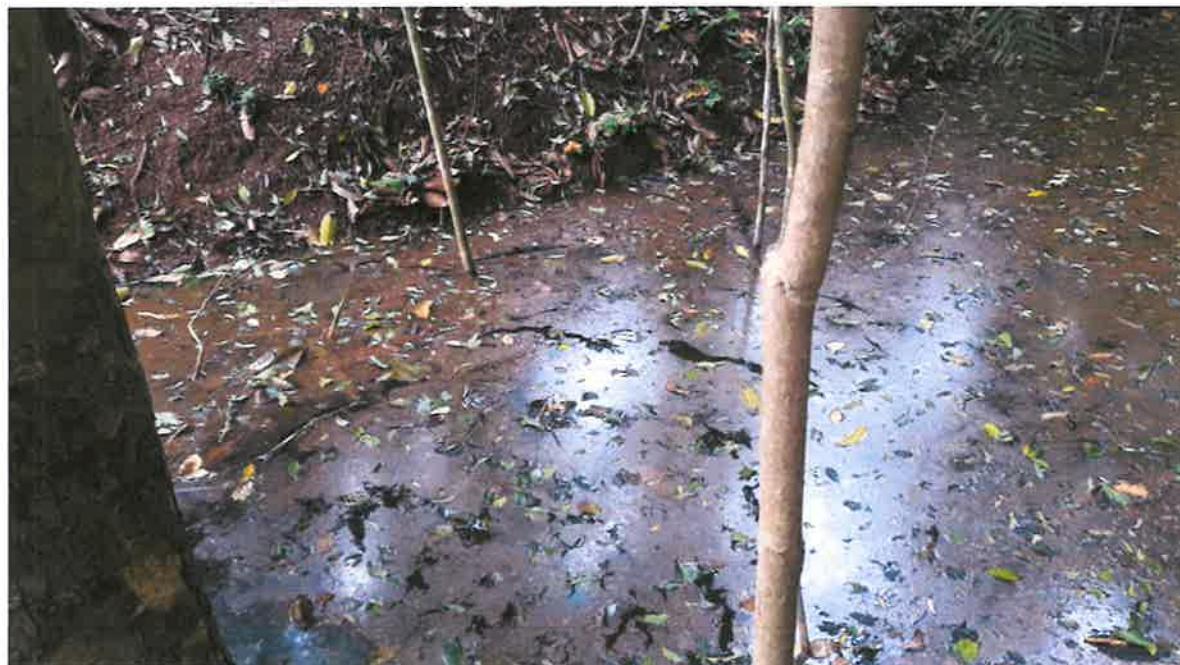
**Imágenes de toma de muestra de agua de Quebrada Sin Nombre Aguas Arriba,
Para Desarrollo El Espino, S.A., Proyecto: Senderos del Espino.**

Toma de muestra de agua de Quebrada Sin Nombre Aguas Arriba.

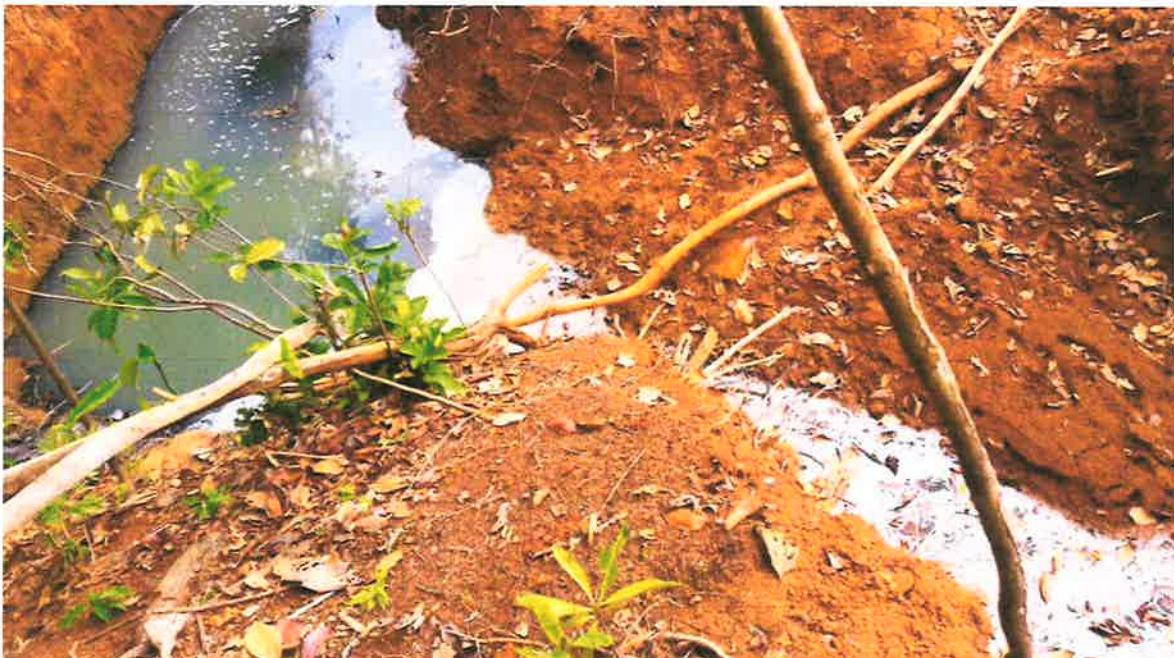
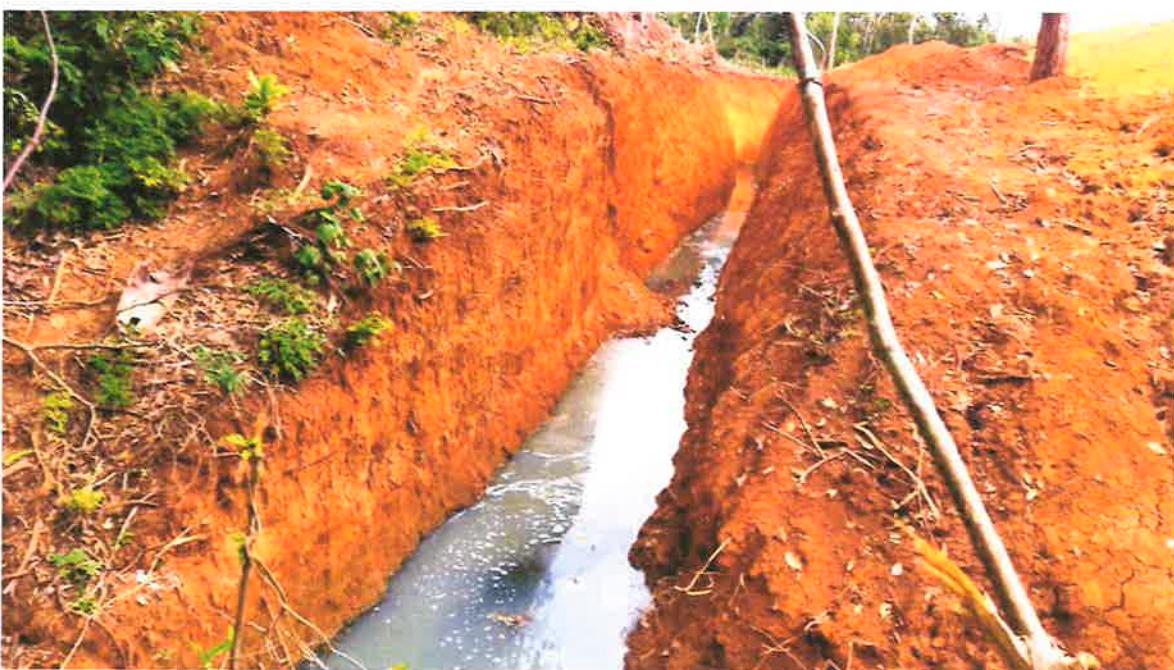
**Imágenes de toma de muestra de agua de Quebrada Sin Nombre Aguas Abajo,
Para Desarrollo El Espino, S.A., Proyecto: Senderos del Espino.**

Toma de muestra de agua de Quebrada Sin Nombre Aguas Abajo.

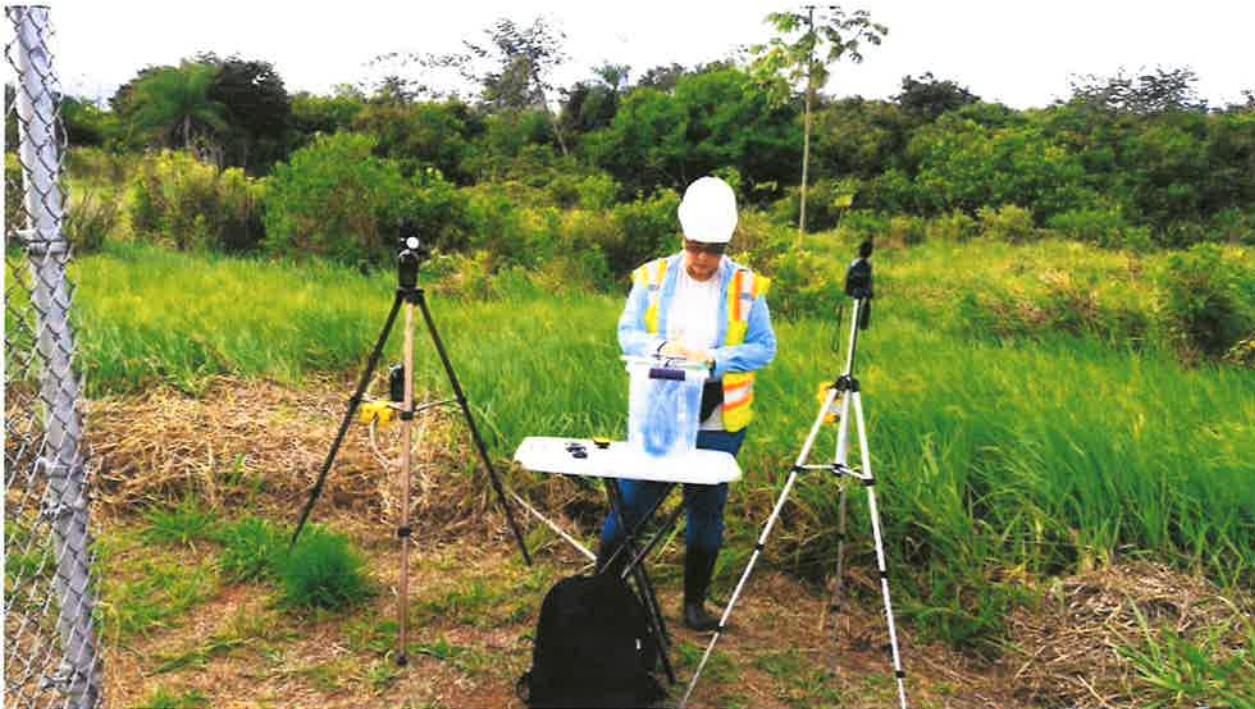
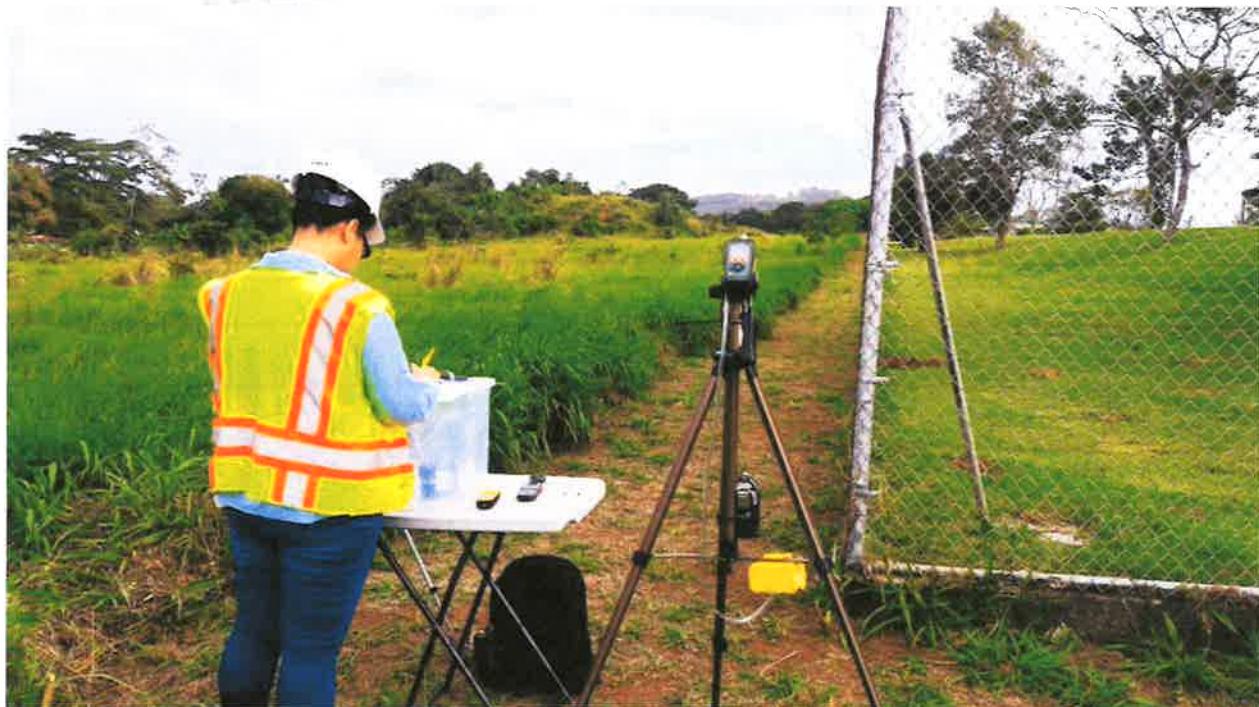
Imágenes de Monitoreo Ambiental, Para Desarrollo El Espino, S.A., Proyecto: Senderos del Espino

Monitoreo de Calidad de Aire y Ruido Ambiental. Punto dentro del polígono del proyecto.

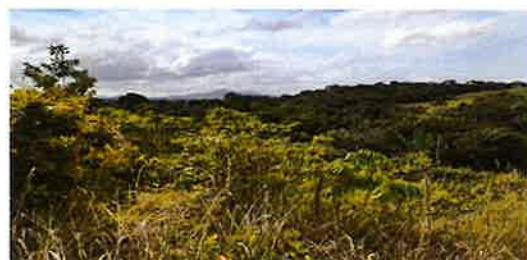
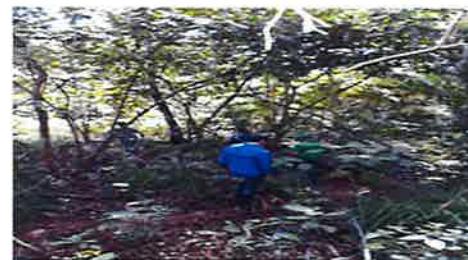
1. Punto de coordenada 626038.02 E
977002.18 N

tomado en campo cercano al cuerpo de agua que cuenta con un bosque de galería en su servidumbre hídrica y área de protección.

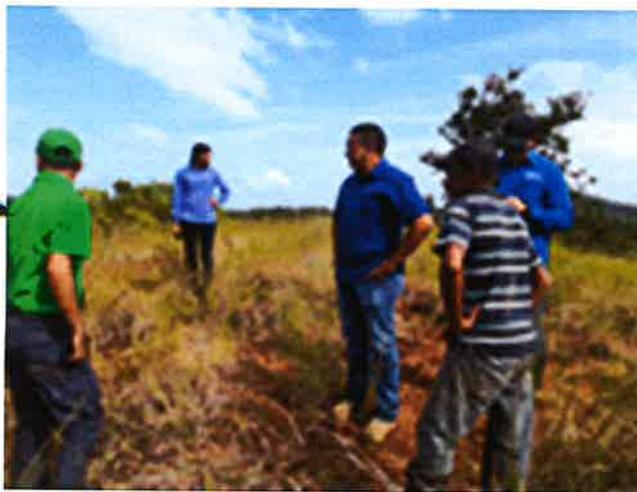
Imagen N° 1: vista parcial en donde se realizó primera parada en campo para observar en esa altura conformación de la vegetación general.

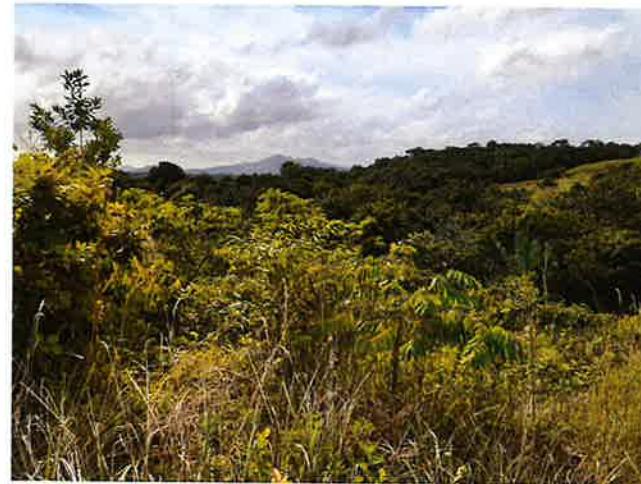
Imagen N° 2: vista parcial del componente de la vegetación del área del proyecto.

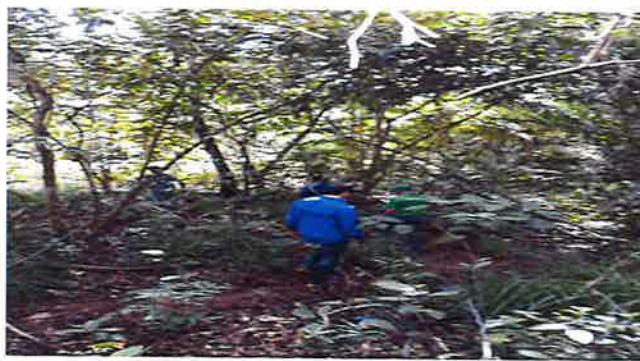
Imagen N° 3: vista general parte de la vegetación que conduce hacia la quebrada sin nombre.

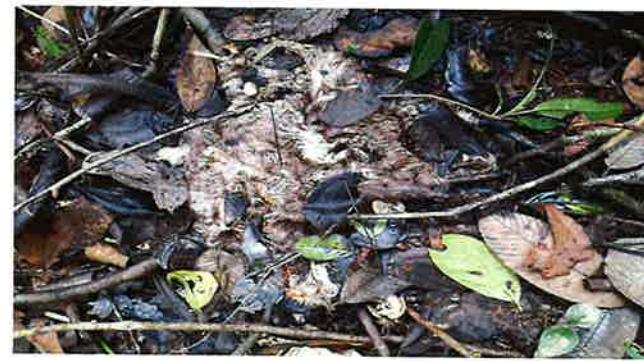
Imagen N° 4: restos de animal encontrado durante recorrido dentro del polígono. (mono perezoso).
