***ANEXO N°4. Análisis de calidad de agua de las fuentes
hídricas identificadas.***

REPORTE DE MUESTREO Y ANÁLISIS DE AGUAS SUPERFICIALES

CASAS GRANDES PRADERAS DEL VALLE Tanara, Provincia de Panamá

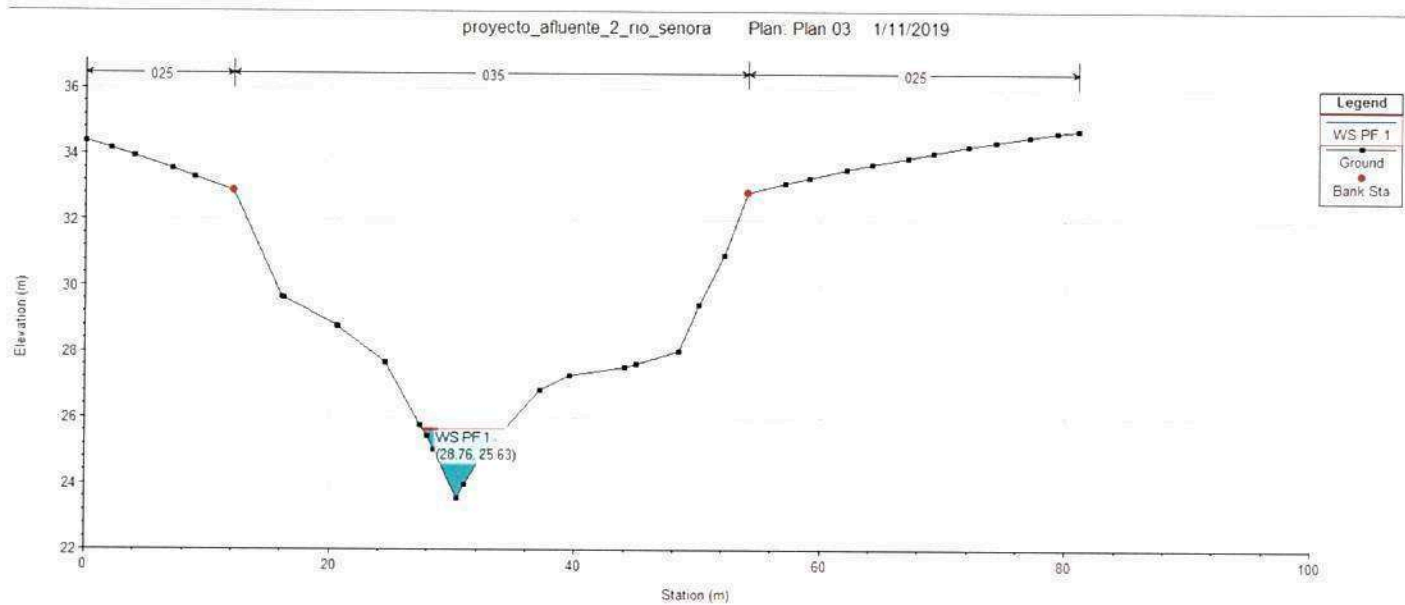
Figura A. 94 Sección transversal usada para alimentar el programa HEC-RAS.
Estación 0k+179.86

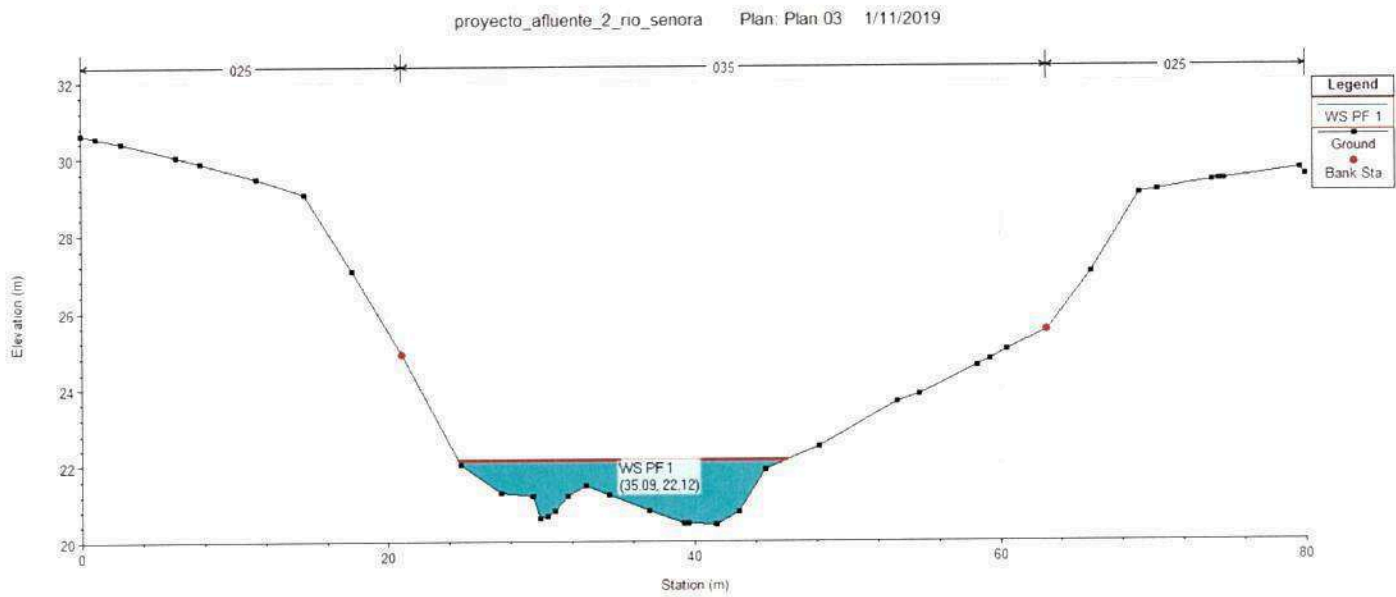
Figura A. 100 Sección transversal usada para alimentar el programa HEC-RAS. Estación 0k+390

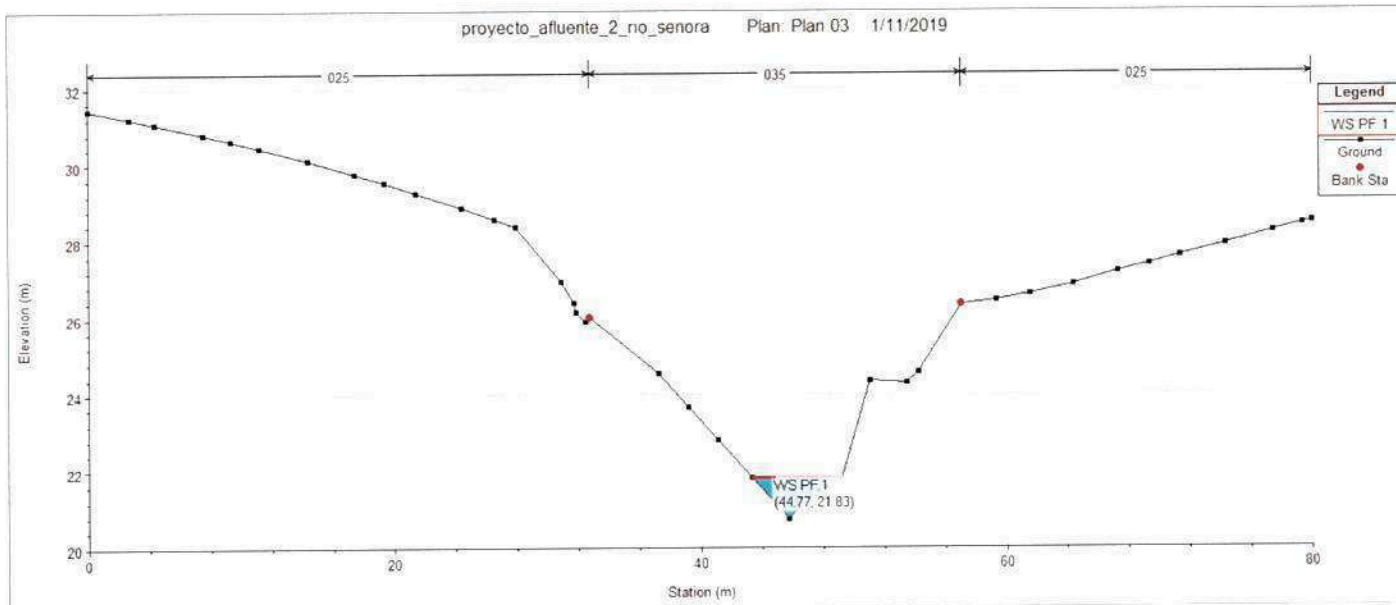
Figura A. 101 Sección transversal usada para alimentar el programa HEC-RAS. Estación 0k+412.71

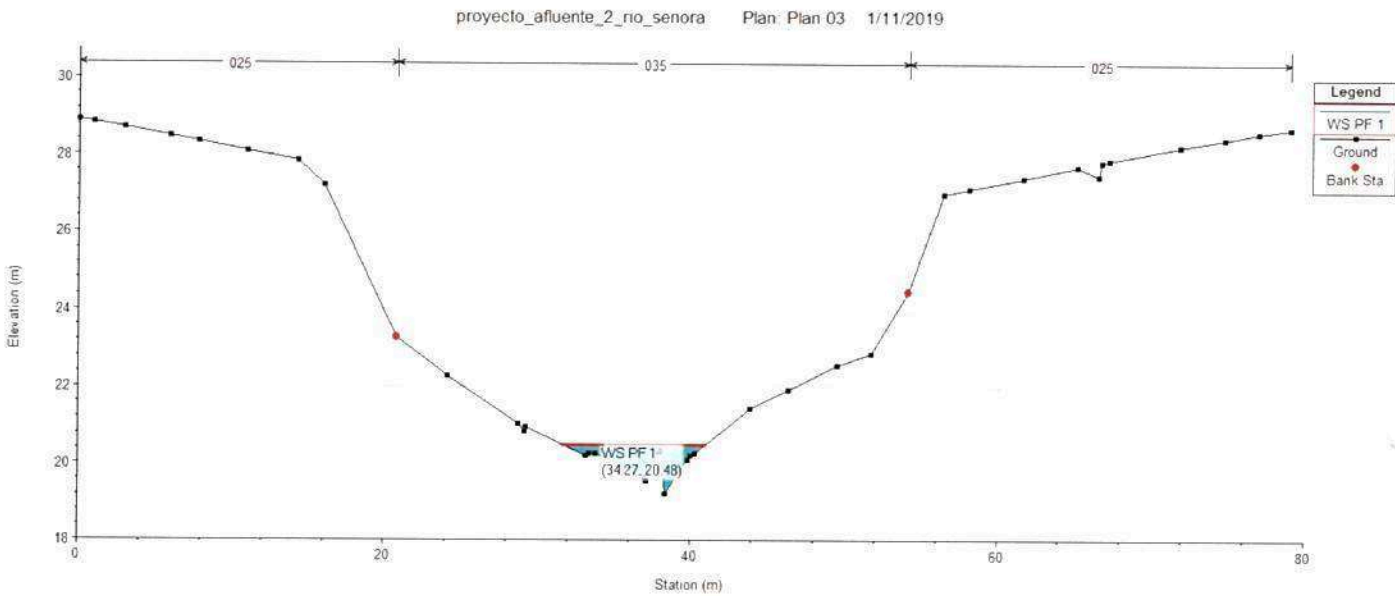
Figura A. 103 Sección transversal usada para alimentar el programa HEC-RAS. Estación 0k+480

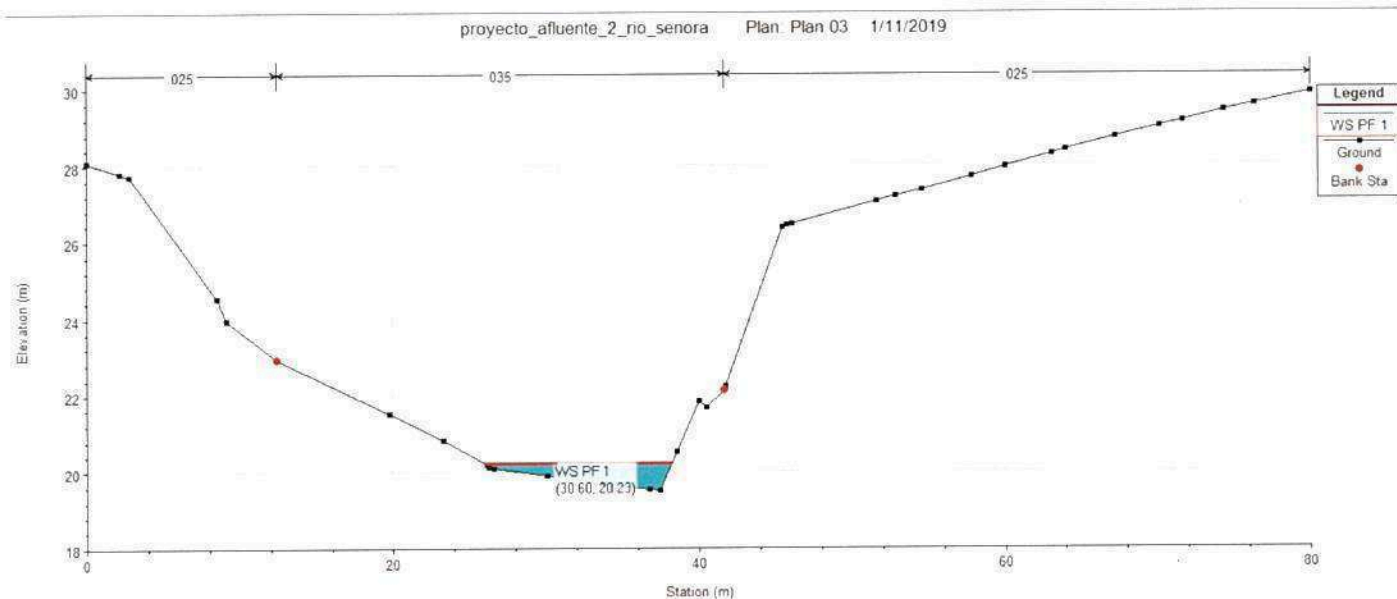
Figura A. 104 Sección transversal usada para alimentar el programa HEC-RAS. Estación 0k+480

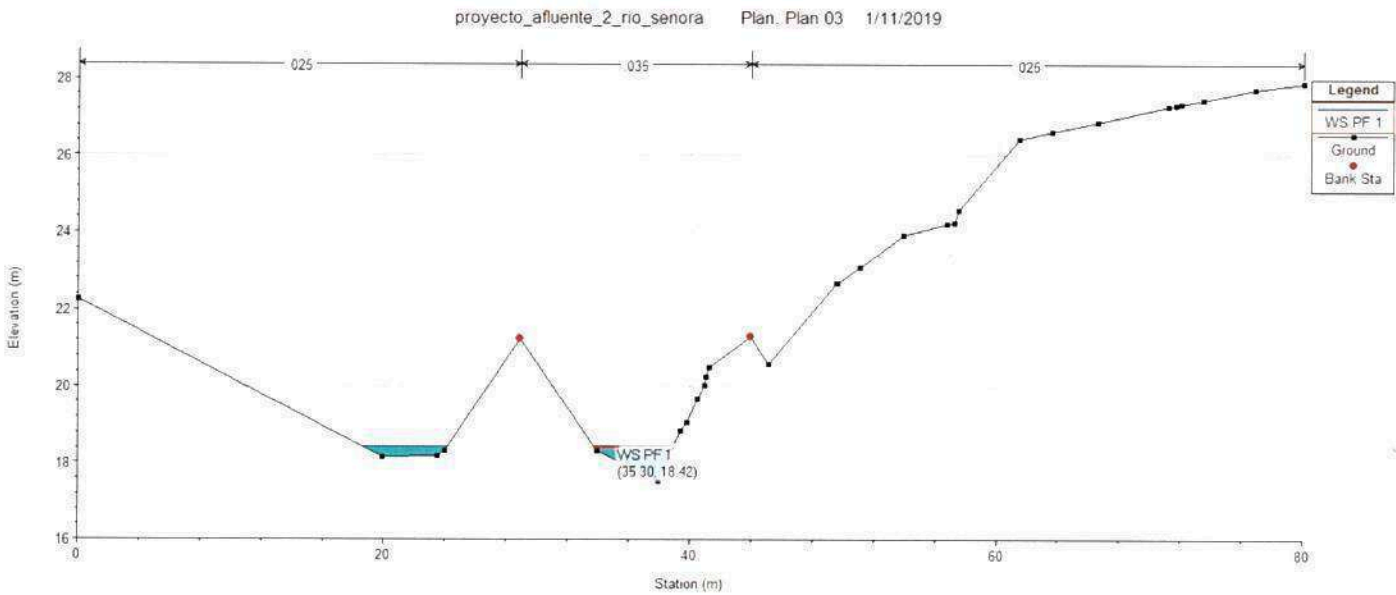
Figura A. 107 Sección transversal usada para alimentar el programa HEC-RAS. Estación 0k+570

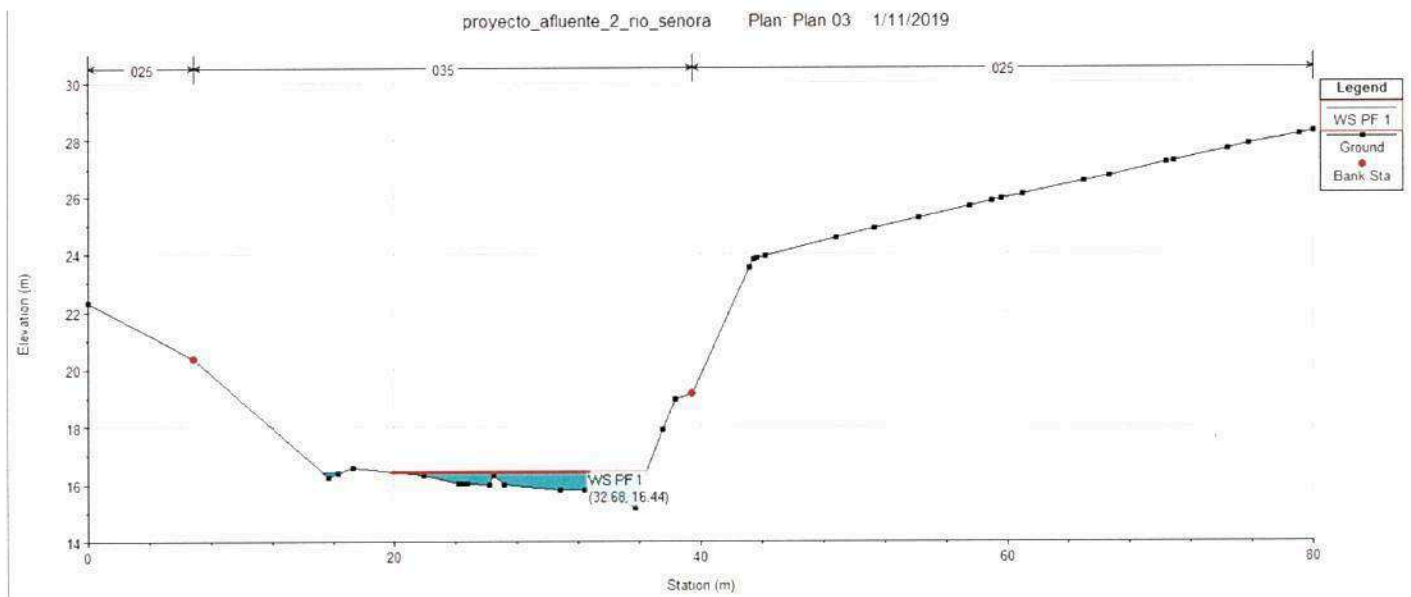
Figura A. 112 Sección transversal usada para alimentar el programa HEC-RAS. Estación 0k+750

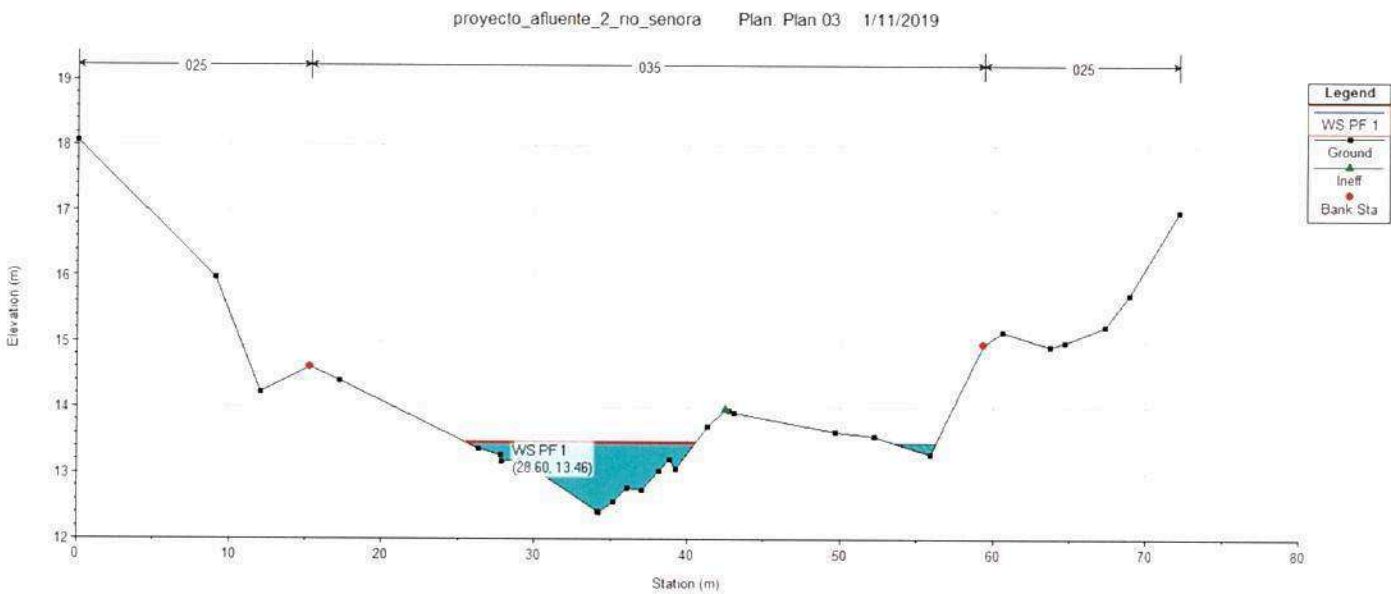
Figura A. 118 Sección transversal usada para alimentar el programa HEC-RAS. Estación 0k+929.99

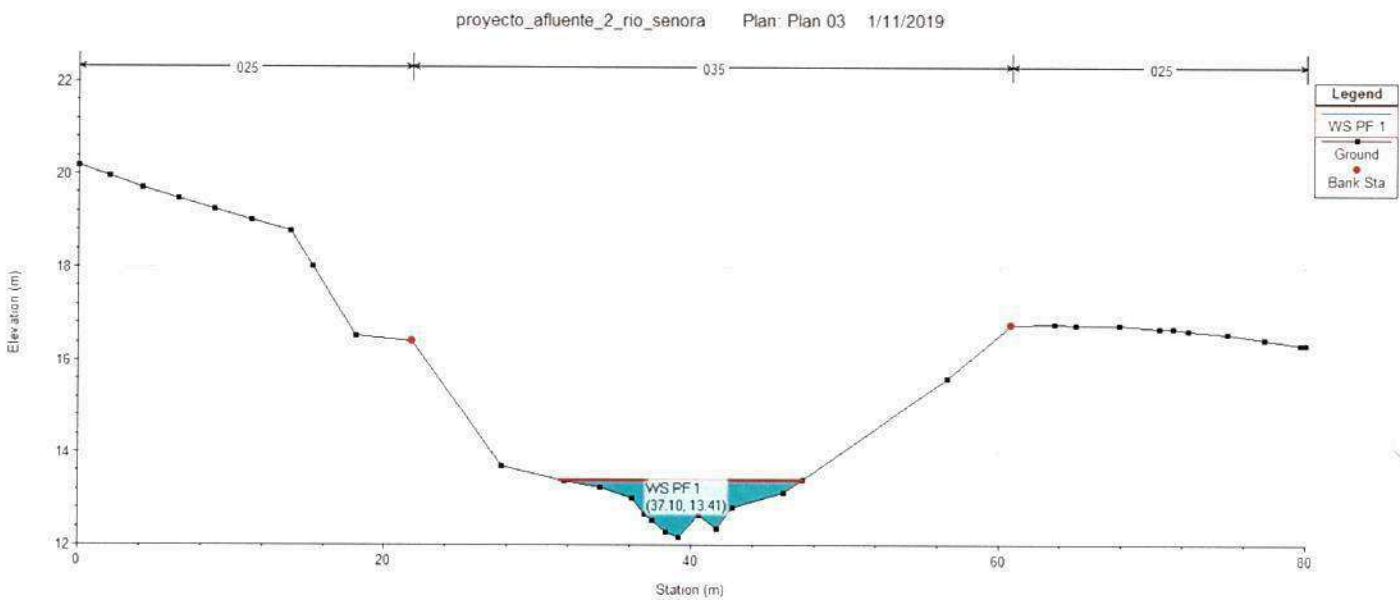
Figura A. 119 Sección transversal usada para alimentar el programa HEC-RAS. Estación 0k+929.99

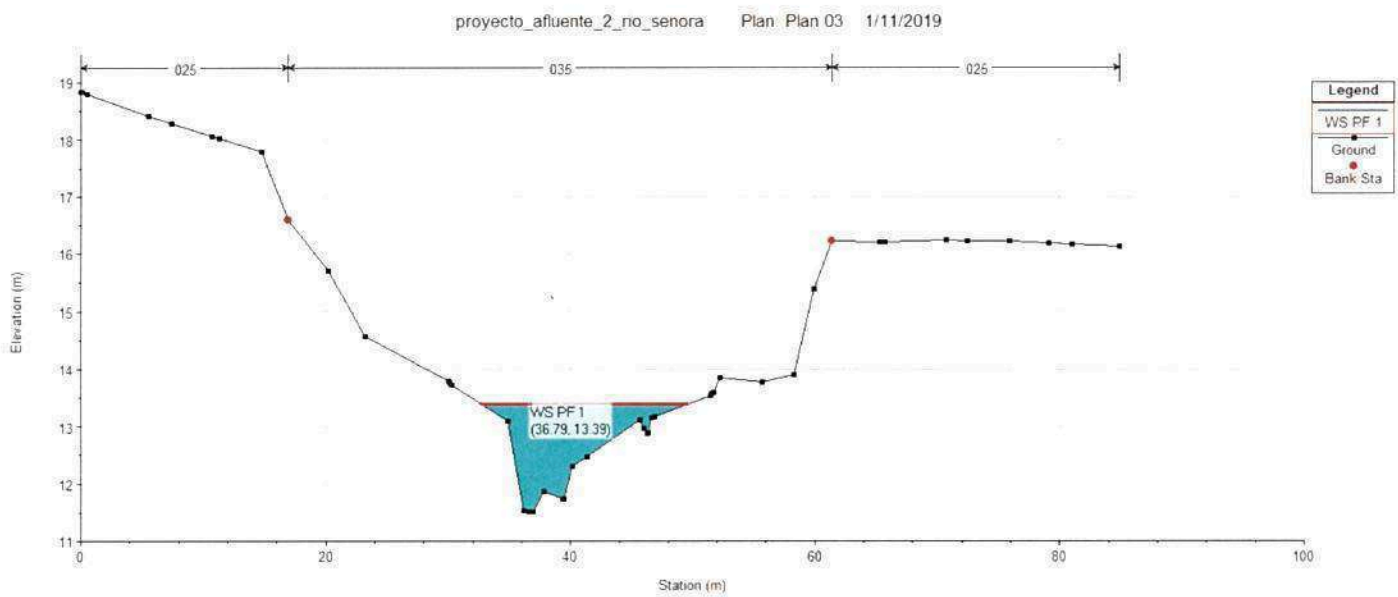
Figura A. 120 Sección transversal usada para alimentar el programa HEC-RAS. Estación 0k+989.70

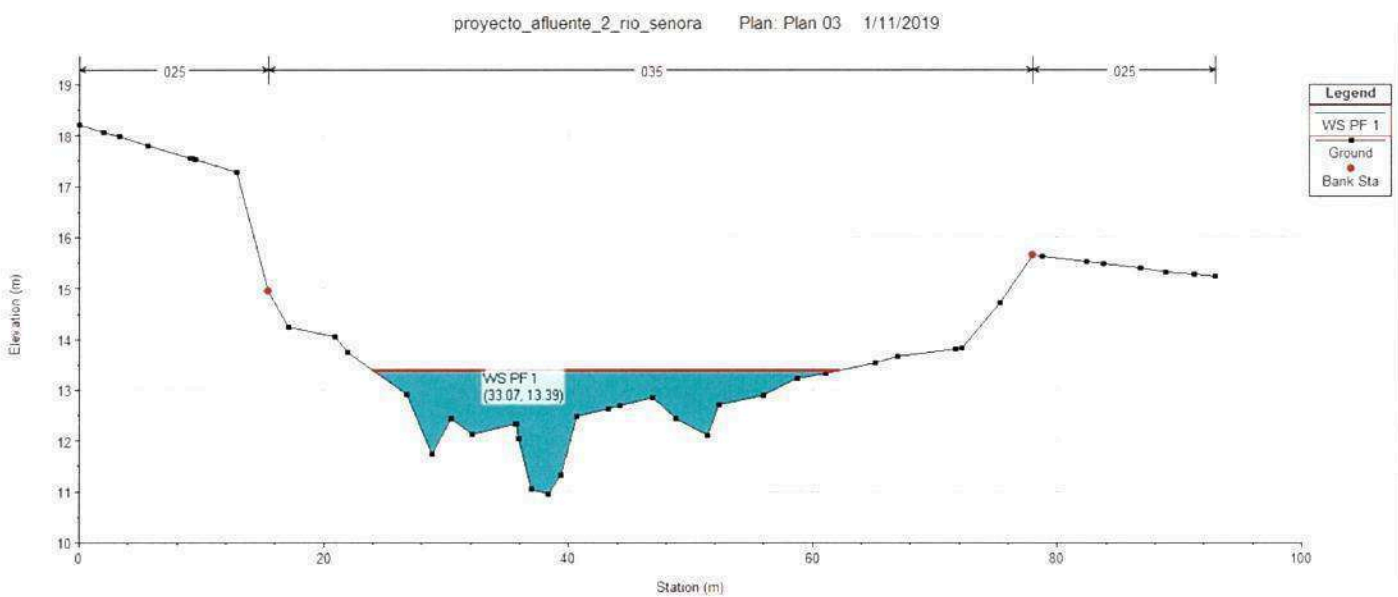
Figura A. 121 Sección transversal usada para alimentar el programa HEC-RAS. Estación 1k+023.92

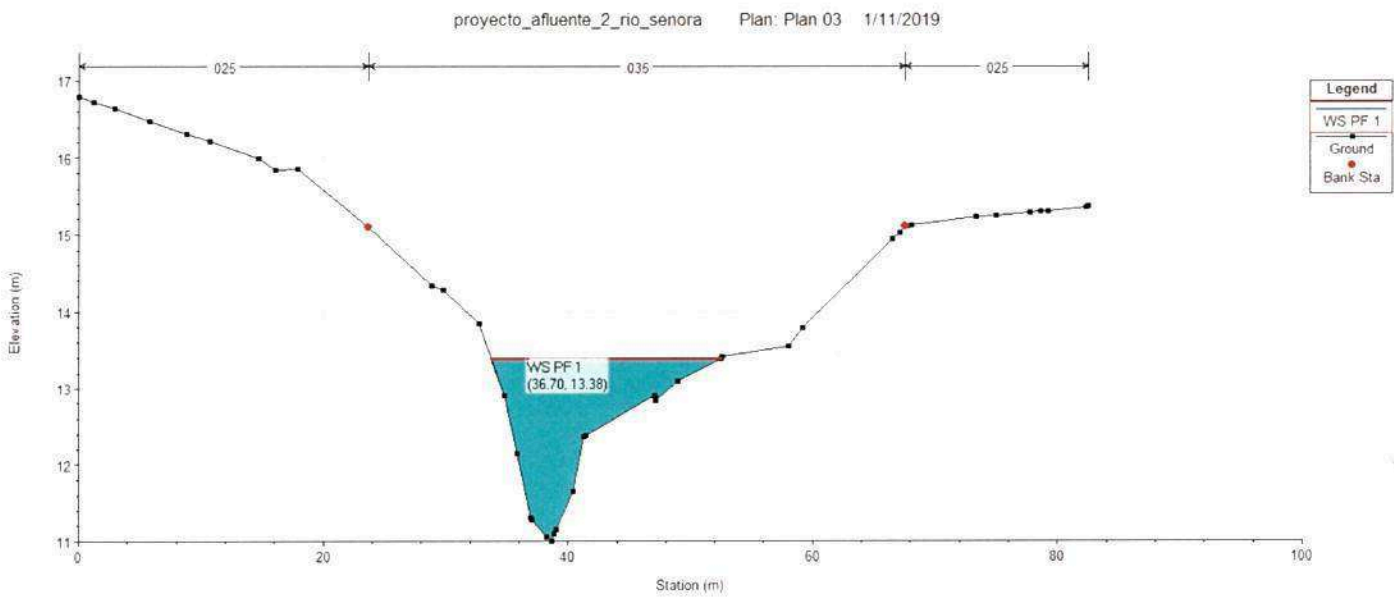
Figura A. 123 Sección transversal usada para alimentar el programa HEC-RAS. Estación 1k+080.13
