Por este medio solicito la Evaluación del Estudio de Impacto Ambiental, Categoría II, del proyecto: "**RESIDENCIAL BUENA VISTA**", actividad sector de Construcción (*Urbanizaciones Residenciales (incluyendo todas las etapas) con más de 5 residencias*) promovido por la empresa **INMOBILIARIA ALGARROBOS, S.A.**, registrada en el Folio N°155623277 y representada por **Alejandro Bosco Flores de la Lastra**, Representante Legal con cedula número 1-32-715; con oficinas ubicadas en la Avenida Tercera Oeste, Corregimiento de David, Distrito de David, Provincia de Chiriquí, con el número 775-6085 y/o correo electrónico kmiranda@urbex.com.pa, la empresa no se posee apartado postal.

El proyecto se desarrollará en el Corregimiento De Los Algarrobos, Distrito De Dolega, Provincia De Chiriquí, en la finca 30266835 propiedad de **INMOBILIARIA ALGARROBOS, S.A.**.

**REPÚBLICA DE PANAMÁ
MINISTERIO DE AMBIENTE (MIAMBIENTE)
PROVEIDO DEIA 063-0706-19**

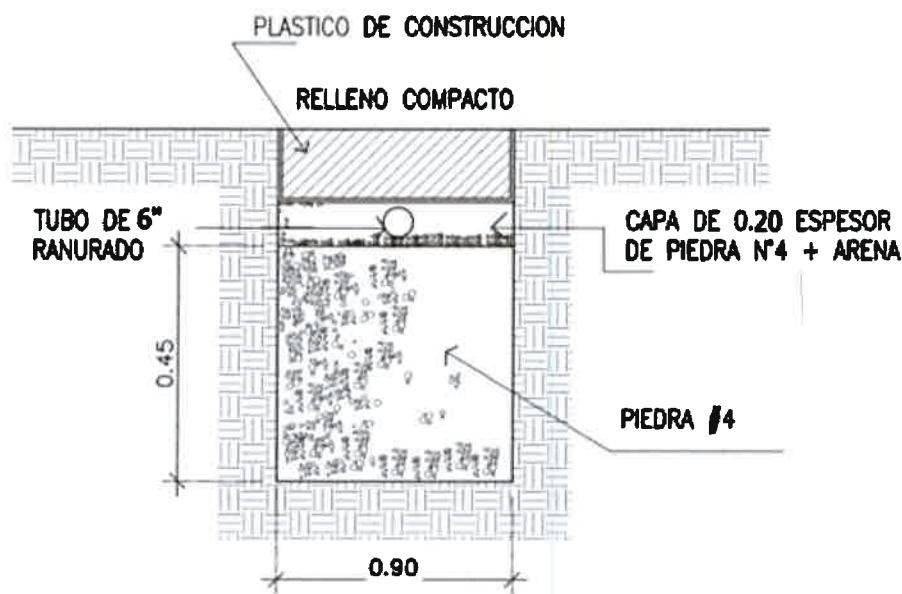
Figura 1 Sección de Zanja

construcción (Ver), cada línea cuales tendrán cada una cámara de inspección colocada a una distancia máxima de 10 metros, estas cajas serán cuadradas de 1.00 metro por cada lado y tendrán una profundidad de 1.00 metro (Ver Figura 1). Las líneas de tuberías descargarán en un total de 10 Pozos ciegos que tendrán una dimensión de 3m de ancho x 3 metros de largo y 3.50 metros de profundidad, estos Pozos ciegos estarán llenos de piedra bola o matacán de 15 cm o 20cm (ver Figura 2). Ver en anexos las pruebas de penetración e Infiltración.

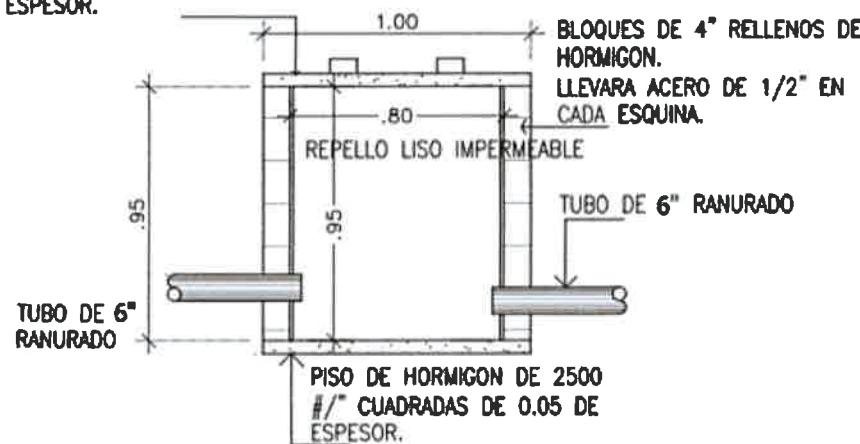
Figura 1 Cámara de Inspección

TAPA DE HORMIGON DE 2500 1/4" CUADRADAS DE 0.05 DE ESPESOR,
ACARRADERAS DE ACERO DE 1/4"
LLEVARA 2 COMO MINIMO.

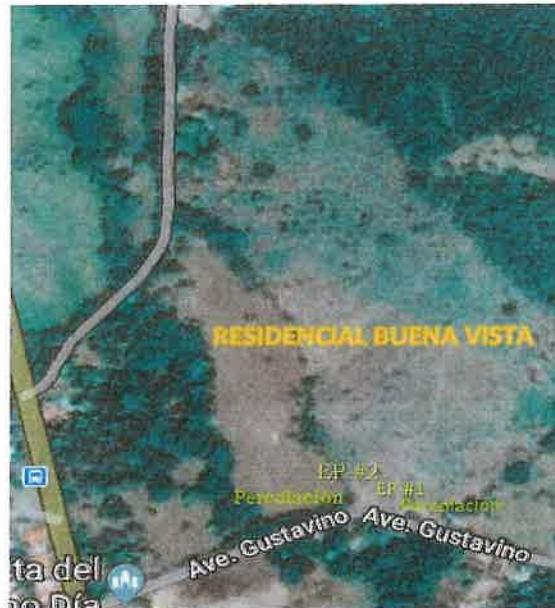
4- UBICACIÓN DE PRUEBAS:

5-CARACTERISTICAS DEL SUELO: Se encontró en la prueba a medida que se profundizo con un suelo de formación arcillosa de color rojisa a chocolate claro, y se le determina la humedad natural dando promedio de 36.0% secada en horno por 24hr.
