**Informe de Inspección de Estudio de Impacto Ambiental**

**PROYECTO:** "CAMPUS GORGAS".

MINISTERIO DE AMBIENTE  
DIRECCION REGIONAL DE PANAMA METROPOLITANA  
INFORME TÉCNICO DE EVALUACIÓN No. 010-19-09-2019

**FECHA DE INSPECCIÓN:** 11 DE SEPTIEMBRE DE 2019  
**PROYECTO:** CAMPUS GORGAS  
**CATEGORIA:** II  
**PROMOTOR:** INSTITUTO CONMEMORATIVO GORGAS DE ESTUDIO DE LA SALUD  
**LOCALIZACION:** CIUDAD HOSPITALARIA, CORREGIMIENTO DE ANCÓN, DISTRITO DE PANAMÁ Y PROVINCIA DE PANAMÁ.  
**FECHA DE INFORME:** 19 DE SEPTIEMBRE DE 2019  
**EXPEDIENTE** DRPM-IIF-008-2019  
**EXPEDIENTE DIEORA:** DEIA-II-F-73-2019

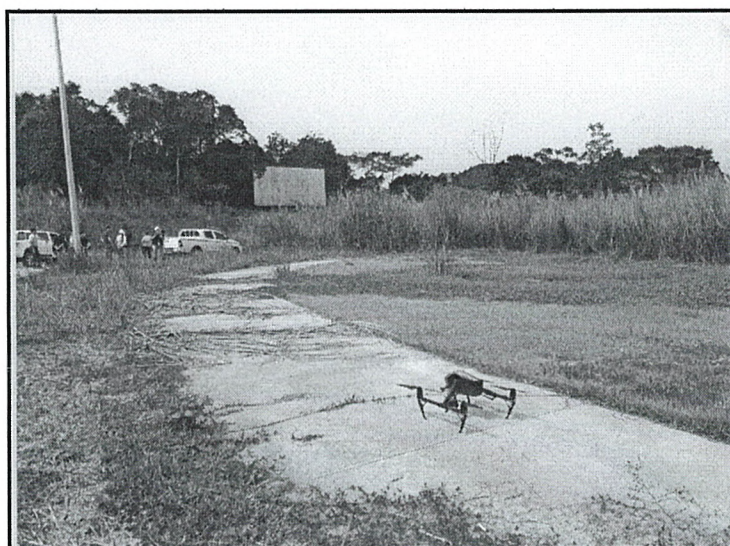
(Fig. 3) Vistas del inicio del sobrevuelo con dron.

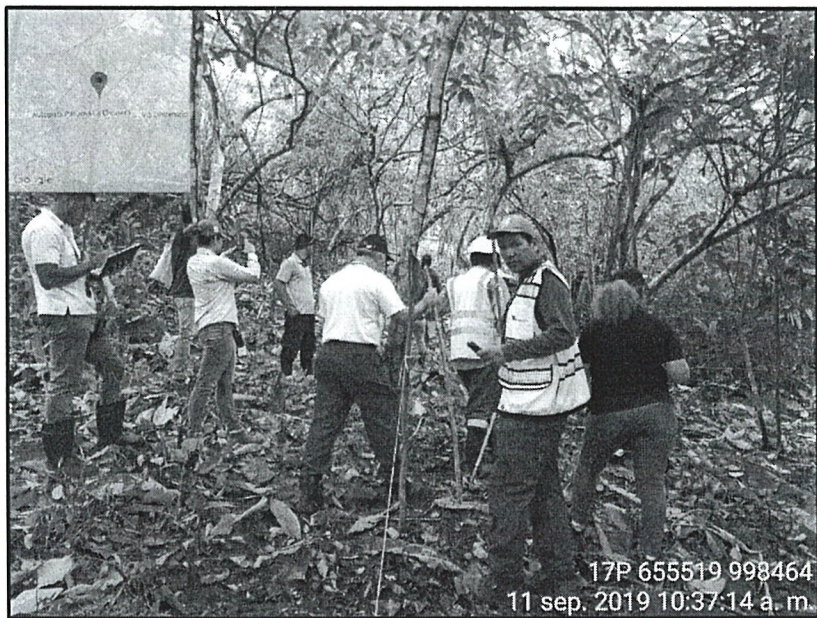
En el área del proyecto **CAMPUS GORGAS**, durante el recorrido se observó un terreno irregular con pendiente creciente en dirección este colindante al futuro proyecto **BOSTON SCHOOL INTERNATIONAL** y pendiente decreciente en dirección sureste y suroeste de la finca.

(Fig. 4) Esta zona observamos pendientes crecientes en dirección este, colindante con el lote del Colegio **BOSTON SCHOOL INTERNATIONAL**.

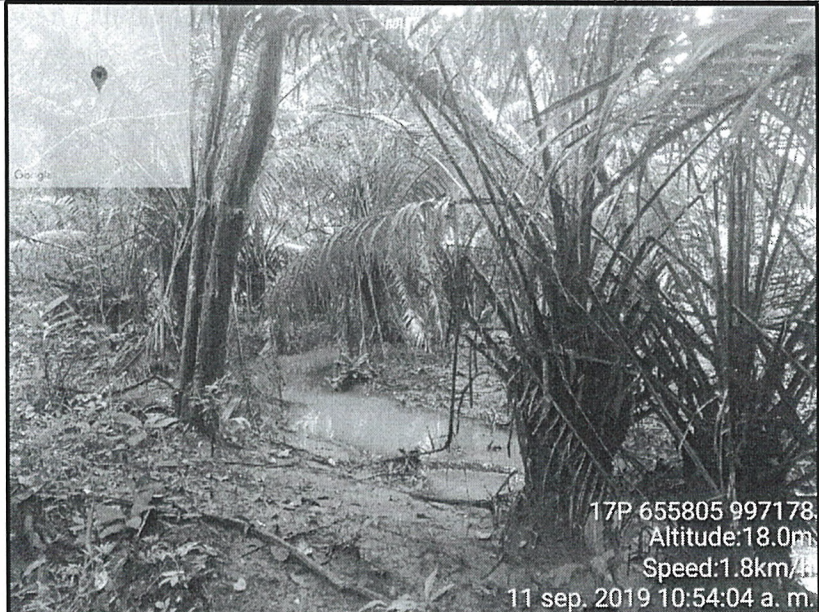
Durante el recorrido se observó cómo colindante una fuente de agua natural, la cual no se hace mención dentro del Estudio de Impacto Ambiental. Dentro del recorrido se observaron drenajes naturales que transportan agua cristalina con caudal continuo, estos se visualizaron en zonas con abundante palmas, humedad y fango; cercano a esta área se contempla colocar la Planta de Tratamiento de Aguas Residuales descargando en el Río Dominical.

(Fig. 6) Durante el recorrido en dirección suroeste nos encontramos colindante al proyecto una fuente de agua natural, la cual no fue identificada dentro del Estudio de Impacto Ambiental.

- Dentro del recorrido del proyecto se observó la existencia de un cuerpo de agua natural como colindante del mismo en dirección suroeste, el cual no fue identificado ni descrito dentro del Estudio de Impacto Ambiental.

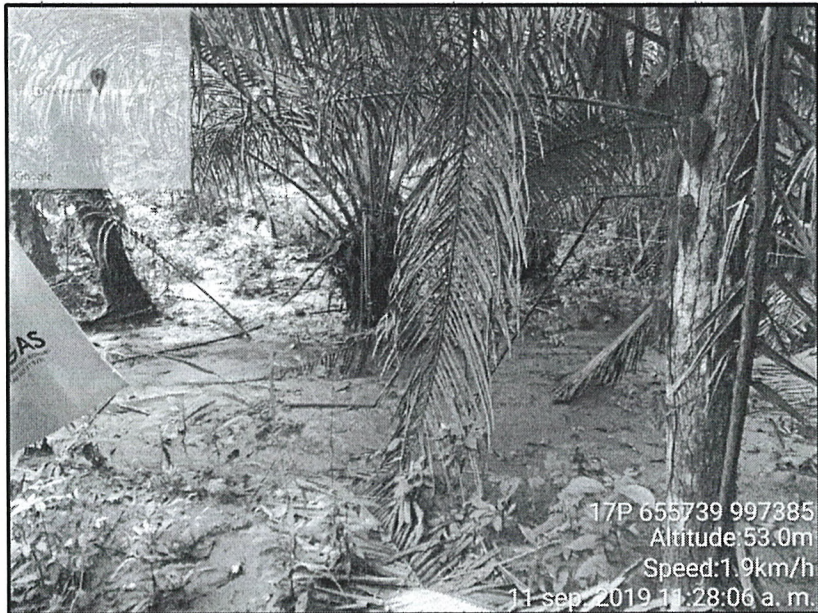
(Fig. 7) En estas coordenadas aproximadamente se ubicará la Planta de Tratamiento de Aguas Residuales, la cual descargará en el Río Dominical.

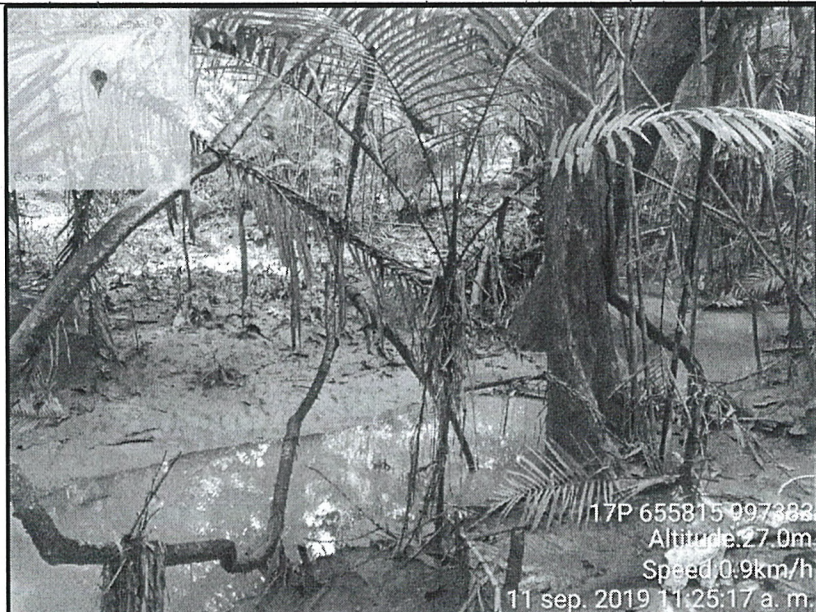
(Fig. 8) En esta zona cercano a la ubicación de la PTAR y del Río Dominical, nos encontramos con drenajes de agua natural en una zona fangosa, húmeda y con abundante palmas, estos drenajes conducen sus aguas hacia el Río Dominical.

- Dentro del Estudio de Impacto Ambiental se presenta incongruencia en cuanto a la canalización de los drenajes observados durante el recorrido del proyecto. Adicional se hizo mención que no se canalizará el Río Dominical; sin embargo, dentro del Estudio de Impacto Ambiental indica que este río será canalizado agua abajo.

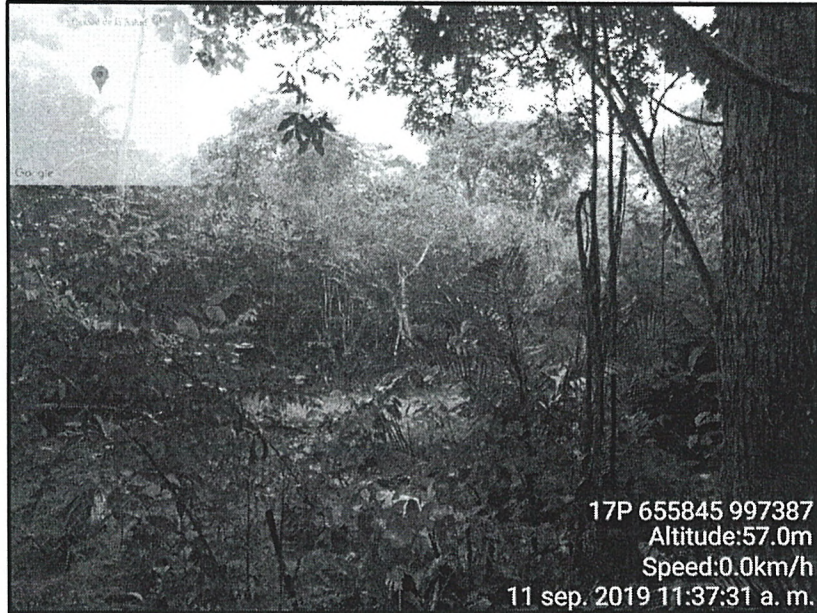
(Fig. 9) En esta imagen se observa el Río Dominical

- Dentro del Estudio de Impacto Ambiental hace mención de colindancia con zonas de inundación respecto al Río Dominical, lo cual son zonas características de las fuentes de agua naturales (ríos, quebradas, etc.); ya que, estas son zonas de amortiguamiento para las crecidas de las fuentes de agua y/o donde se mantienen mayor manejo de caudal; por ende, al eliminar estas zonas bajas pueden provocar origen de nuevas zonas de inundaciones ya sea aguas arriba o aguas debajo de la sección en colindancia con el proyecto.

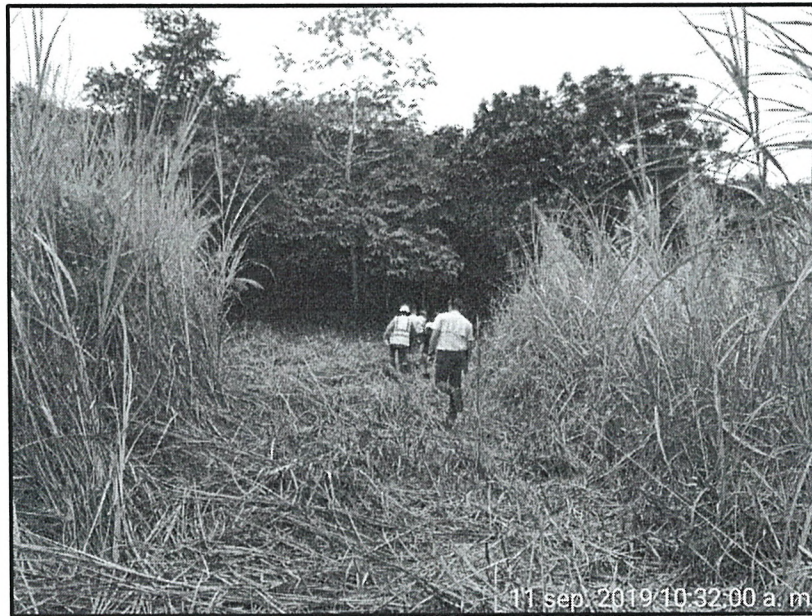
(Fig. 10) En esta sección se observó una zona de vegetación herbácea (paja canalera).

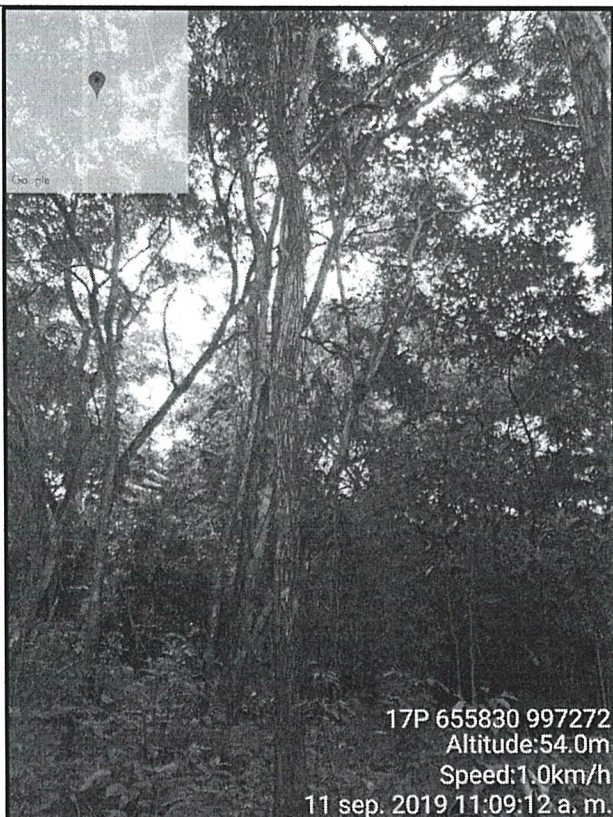
(Fig. 11) Esta zona que será de conservación denominada área de cocobolo, se mantendrá; sin embargo, en el área es caracterizada por árboles de cocobolo y amarillo.

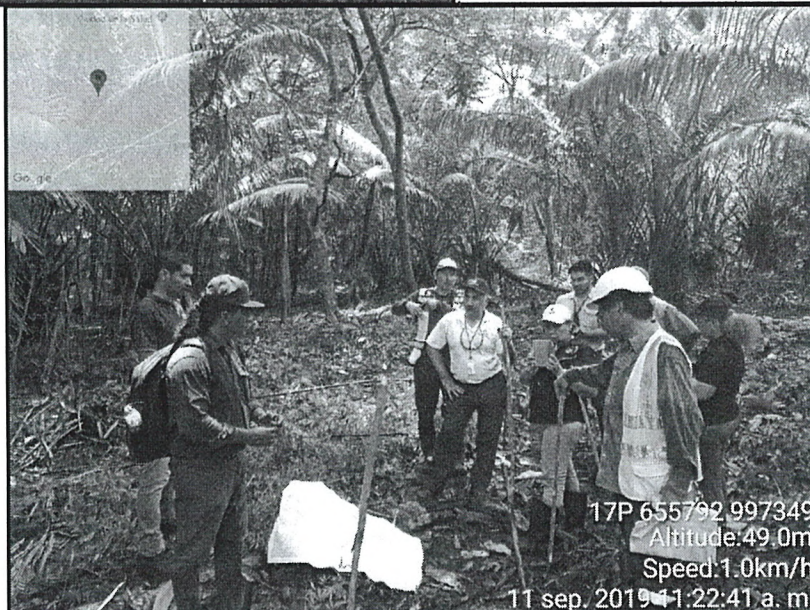
(Fig. 12) En esta imagen observamos otro tipo de vegetación un área de palmeras, pantanosa y húmeda, colindante a un drenaje natural y al Río Dominical.

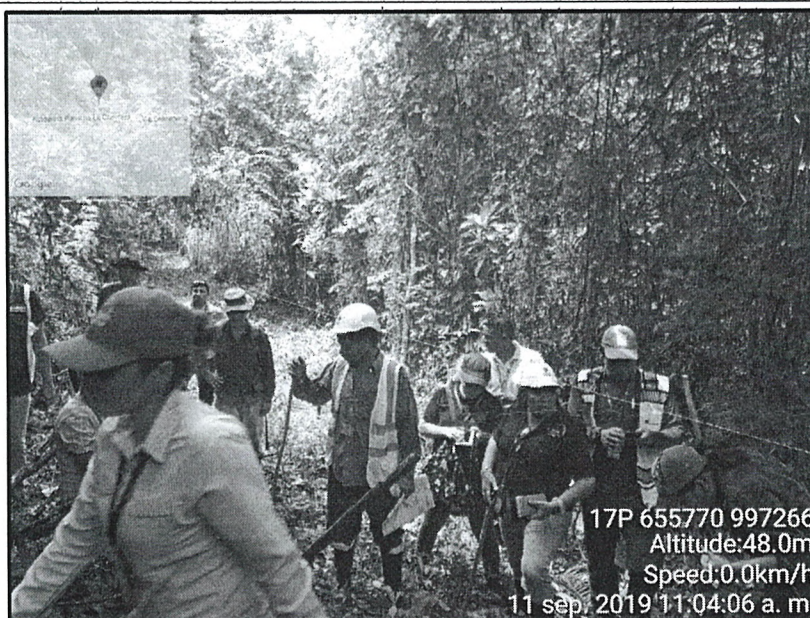
(Fig. 13) En esta imagen observamos otro tipo de vegetación como lo que es bosque secundario.

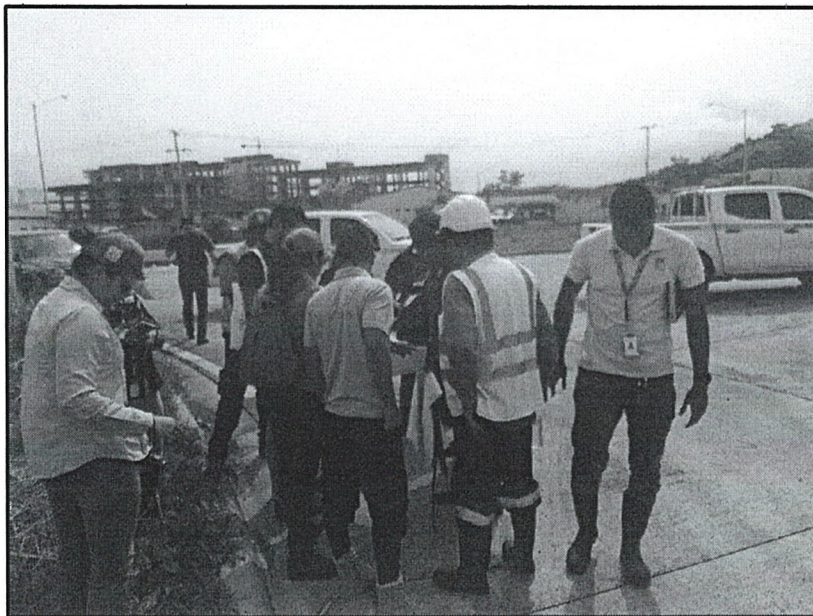
(Fig. 14) La vía de acceso al proyecto se realizará en la Foresta, Ciudad Hospitalaria.

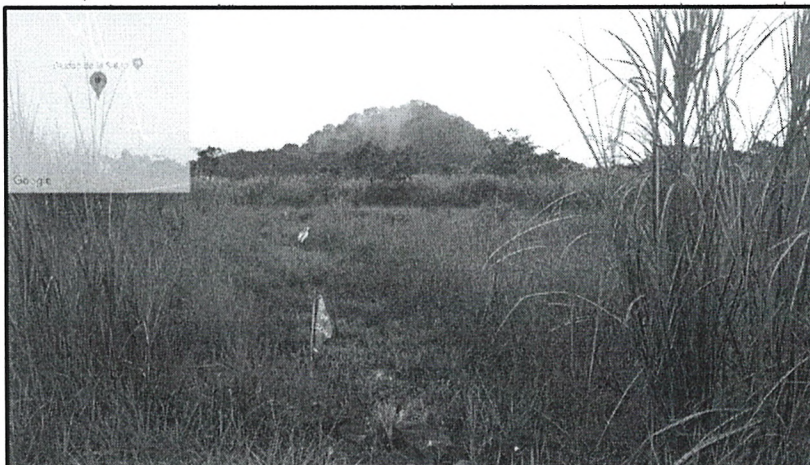
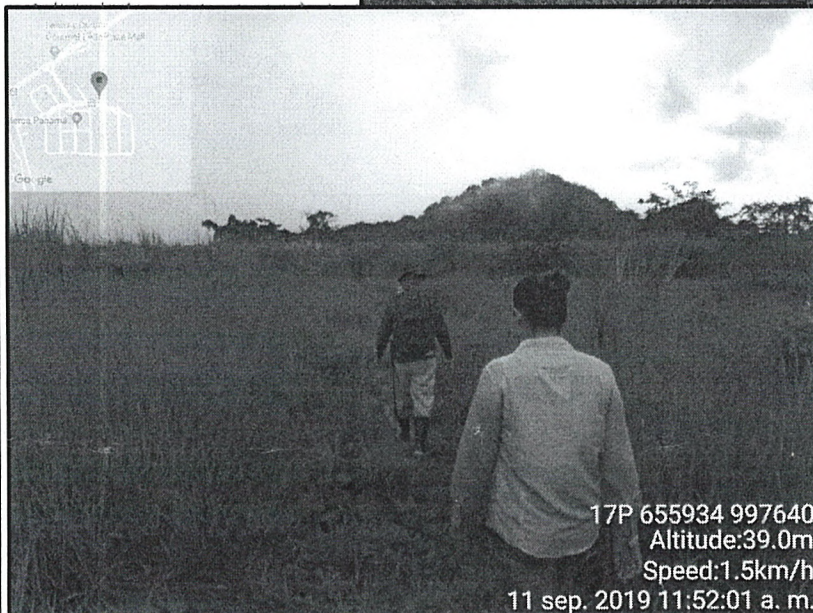
17P 655951 997641  
 Altitude:39.0m  
 Speed:0.0km/h  
 11 sep. 2019 11:51:25 a. m.

17P 655934 997640  
 Altitude:39.0m  
 Speed:1.5km/h  
 11 sep. 2019 11:52:01 a. m.

(Fig. 15 y 16) Sitio fuera del polígono en evaluación, el cual se visitó para constatar la existencia del Camino Gorgona; sin embargo, este queda distante del polígono a evaluar.
