## INFORME TÉCNICO DE EVALUACIÓN (DAPB-0888- 2019)

Proyecto “CAMPUS GORGAS”

## **INFORME TÉCNICO DE EVALUACIÓN**

OBSERVACIONES A ESTUDIO DE IMPACTO AMBIENTAL  
EsIA, "CAMPUS GORGAS" DEIA-II-F-73-2019

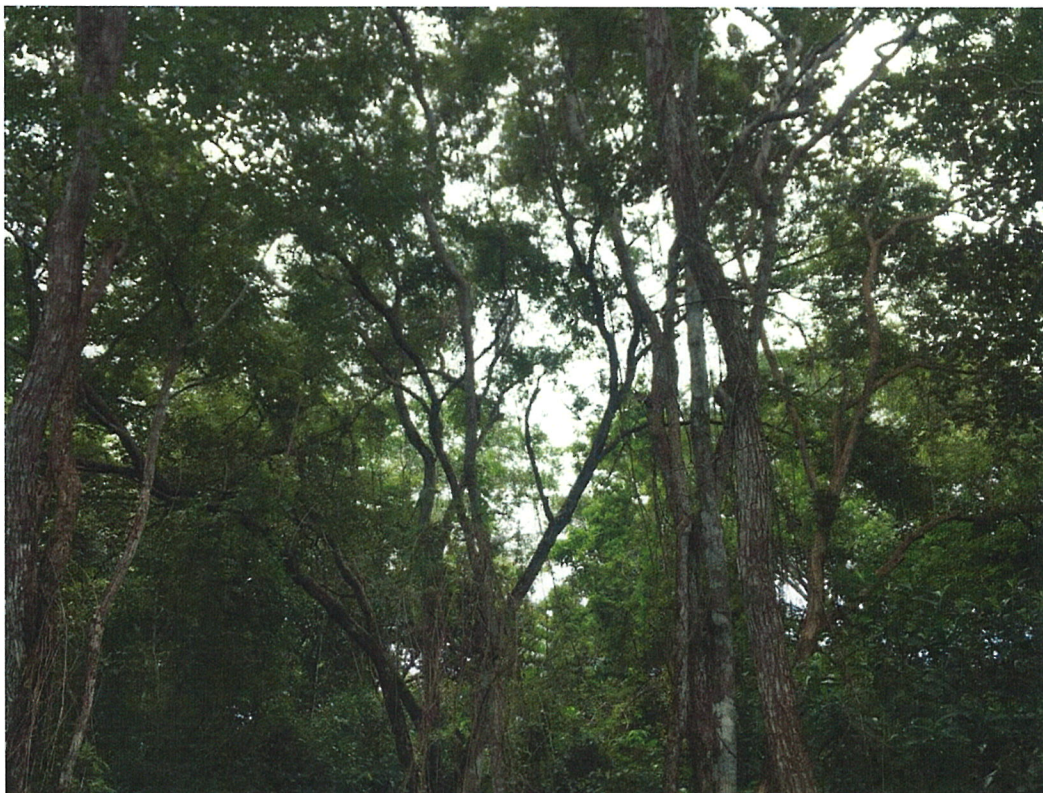
Pequeña población de *Dalbergia retusa* (Cocobolo) dentro del polígono del proyecto.

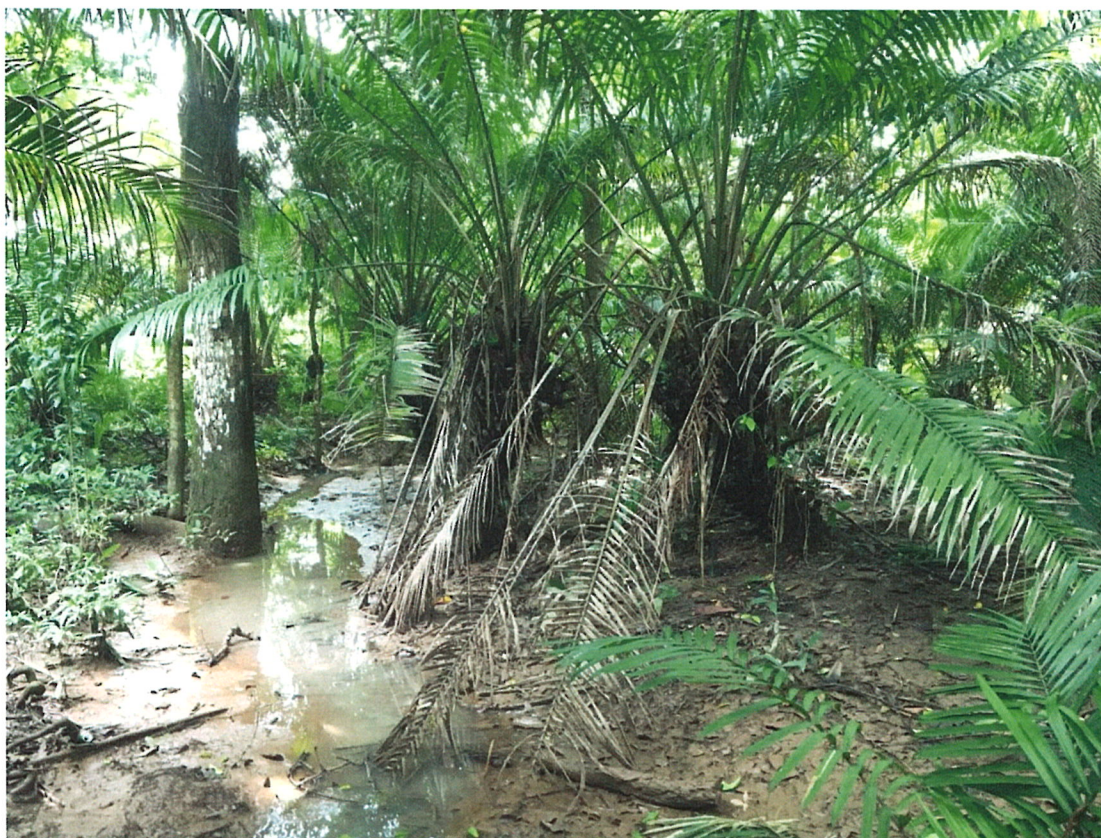
Cause de agua o quebrada estacional dentro del polígono del proyecto, la cual está dominada por palmas de la especie *Elaeis oleifera* (Corozo) y *Bactris major* (Caña brava)

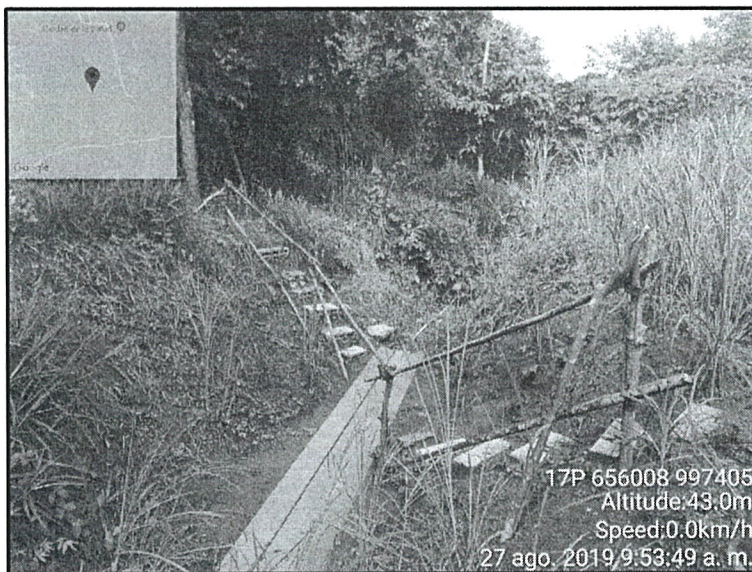
(Fig. 1) Se visualizó este canal realizado durante la construcción de la vía La Foresta, el cual desplaza las aguas pluviales de estas área que cuentan con cerros.

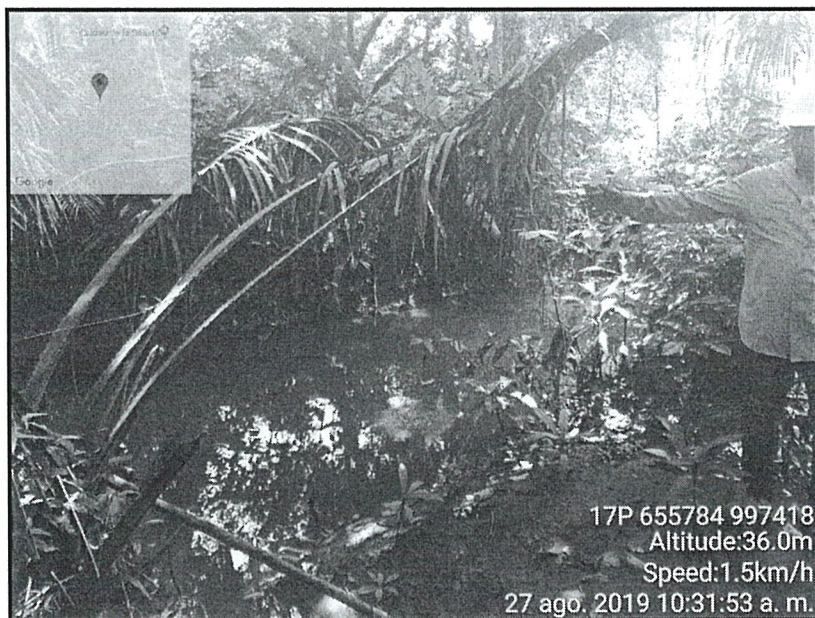
(Fig. 4) En esta imagen observamos las características del Río Dominical, un ancho en el cauce de 3 metros aproximadamente de ancho, desde el borde superior de talud.

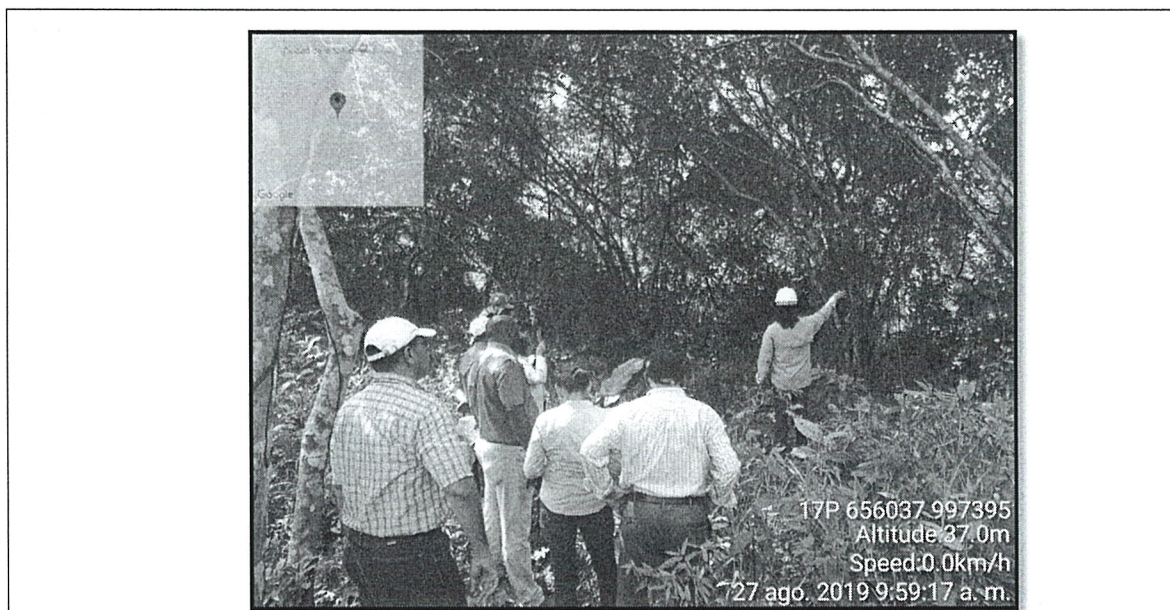
(Fig. 7) En esta sección observamos una vegetacion predominada por rastrojo

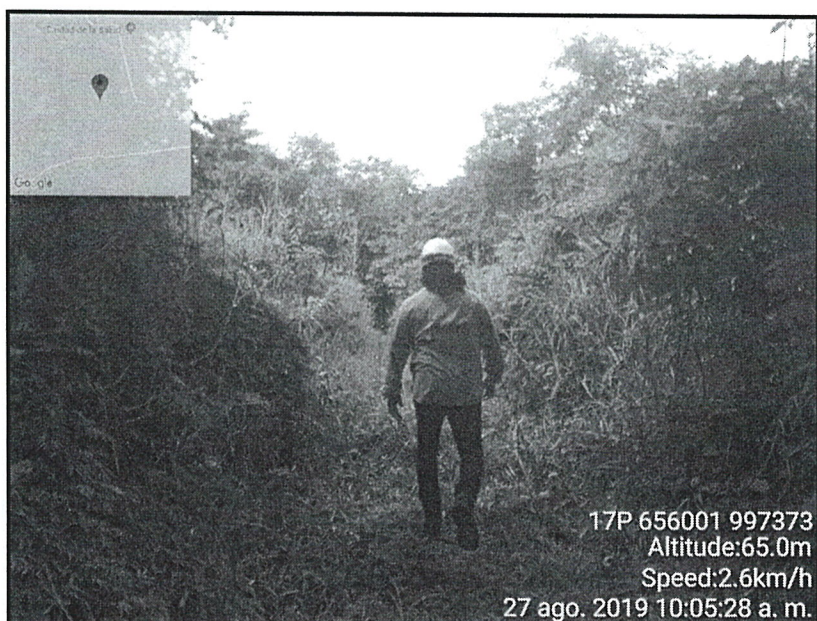
(Fig. 8) En esta sección encontramos un sitio con parche de vegetacion herbacea, durante el recorrido en varias secciones se observaron de estos parches.

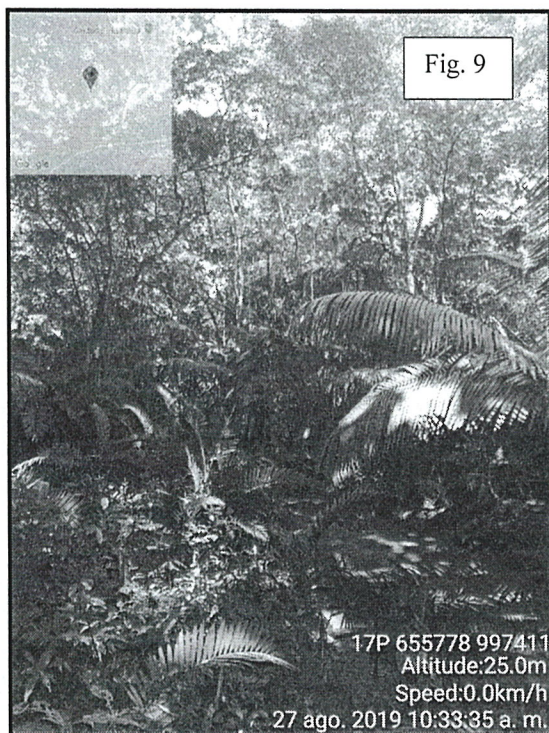
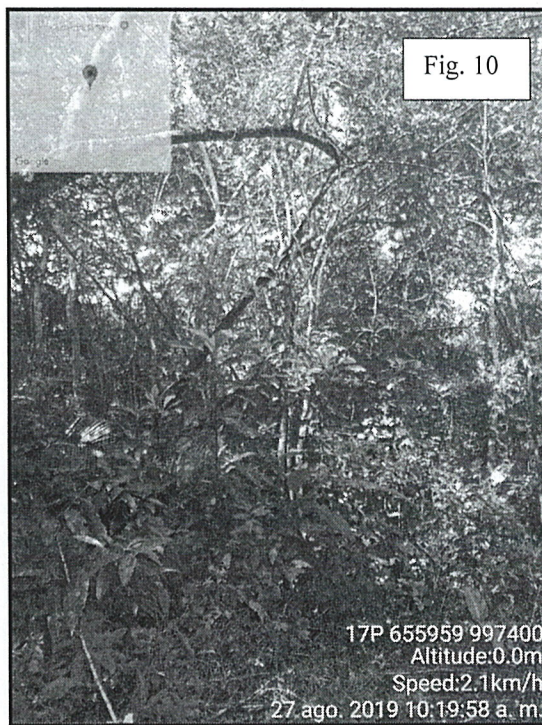
(Fig. 9 y 10) Estas son imágenes de la otro tipo de vegetacion observadas durante el recorrido como lo son: en la figura 9 zona pantanosa y humeda, mientras en la figura 10 se muestra un bosque secundario joven.

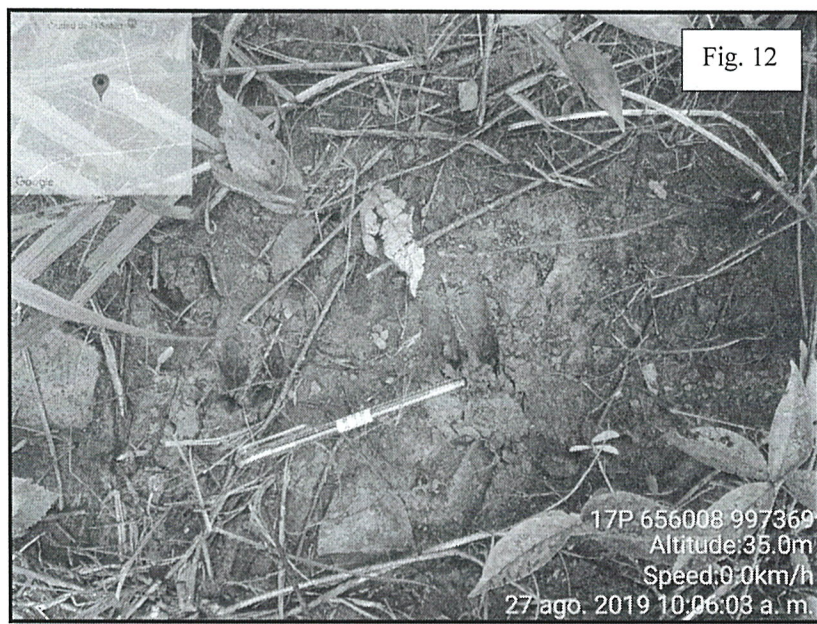
(Fig. 11 y 12) En ambas imágenes observamos huellas de animales silvestres comunes del área, tomando en cuenta la colindancia del área a desarrollar con el Parque Nacional Camino de Cruces.
