REPÚBLICA DE PANAMÁ
MINISTERIO DE AMBIENTE

RESOLUCIÓN No. DEIA-IA- 009 - 2020
De 28 de Enero de 2020

Por la cual se aprueba el Estudio de Impacto Ambiental (EsIA), categoría II, correspondiente al proyecto **CAMPUS GORGAS**, presentado por el **INSTITUTO CONMEMORATIVO GORGAS DE ESTUDIOS DE LA SALUD**.

**1ERA AMPLIACIÓN
ESTUDIO DE IMPACTO AMBIENTAL CATEGORIA II
Proyecto "CAMPUS GORGAS"**

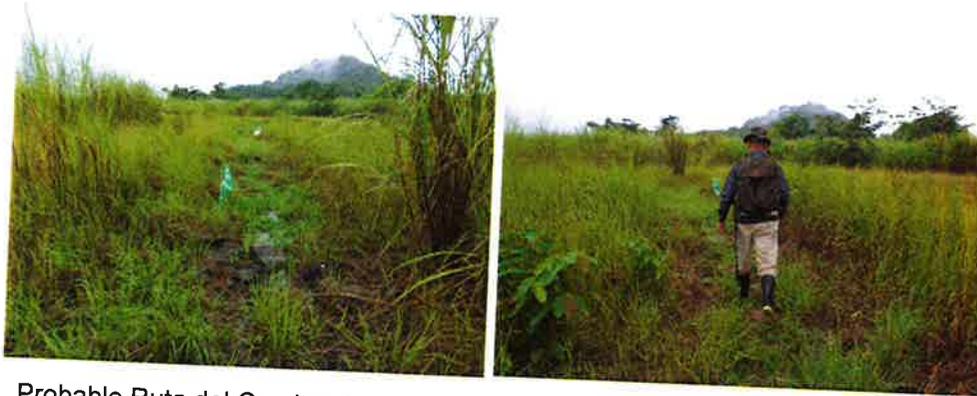
Probable Ruta del Camino Gorgona señalizada por el explorador Puleio (Centro), ubicada fuera del polígono del proyecto.

En el recorrido se pudo observar que las rutas coloniales de Camino de Cruces y Camino Gorgona no pasan por los terrenos del "Campus Gorgas" y, además, el consultor ambiental mencionó corroborar esta información con más datos históricos.

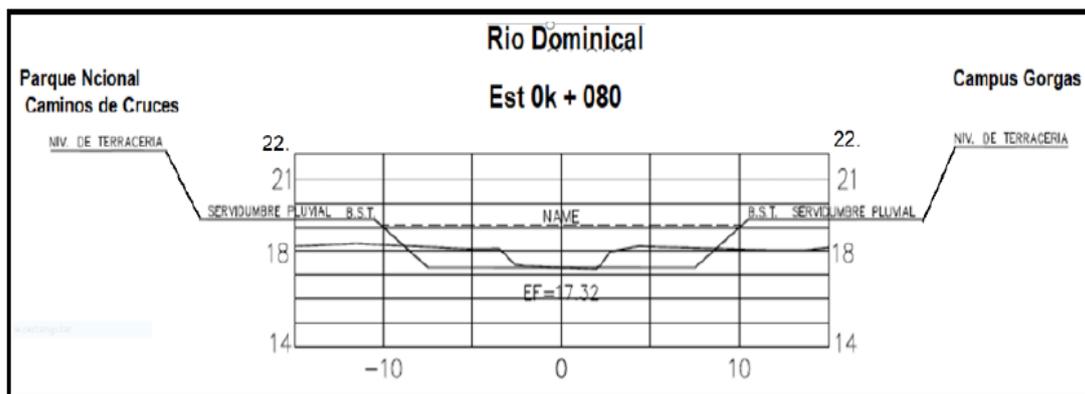
Figura 1.1 En la figura se muestra la sección transversal para una lluvia de 1/50 años, el nivel máximo del Río para ese evento, los bordes de talud (B.T.), la servidumbre de 10.0 metros a ambos lados y el nivel mínimo de terracería de 22.00 metros, para evitar posibles afectaciones a las estructuras e infraestructuras.

- 1.1. El desarrollo del Proyecto **CAMPUS GORGAS** no implica obras civiles de canalización del **Rio Dominical**, el EHH se realizó solo para determinar el nivel máximo del rio ante una lluvia con un periodo de recurrencia de 1 en 50 años a fin de determinar la cota mínima de la terracería dentro del **CAMPUS**, la mínima debe ser 22.00 metros. Ver figura 1.1

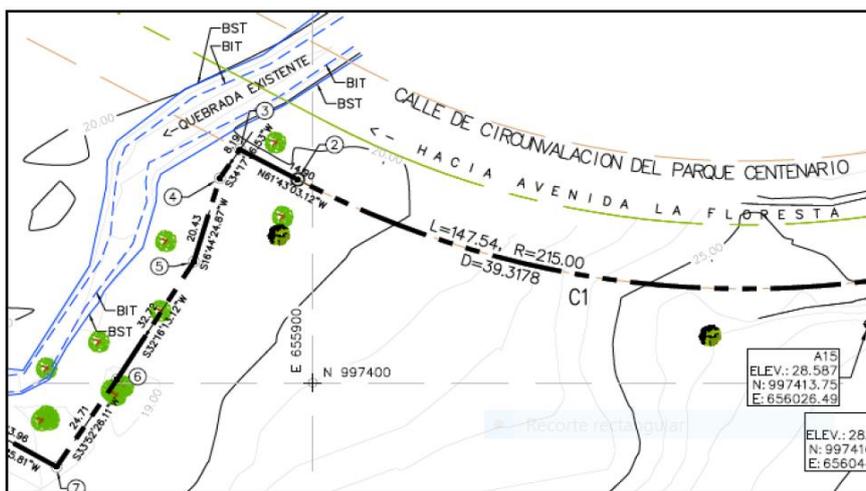
Figura 1.4. Cruce de la Vía de Circunvalación que pasará encima del Río Dominical, en el momento que se construya por otros actores será necesaria la intervención del río y no ahora, el desarrollo del proyecto Nuevo Campes Gorgas no requiere de intervenciones en el R. Dominical,

1.3.El R Dominical podrá ser intervenido cuando se termine la fase de construcción de la calle de circunvalación que pasara por encima entonces le tocará al Unidad de Bienes Revertidos del MEF hacer estos trabajos o alguna empresa privada que gane la licitación. Ver figuras No 1.3 y No 1.4.

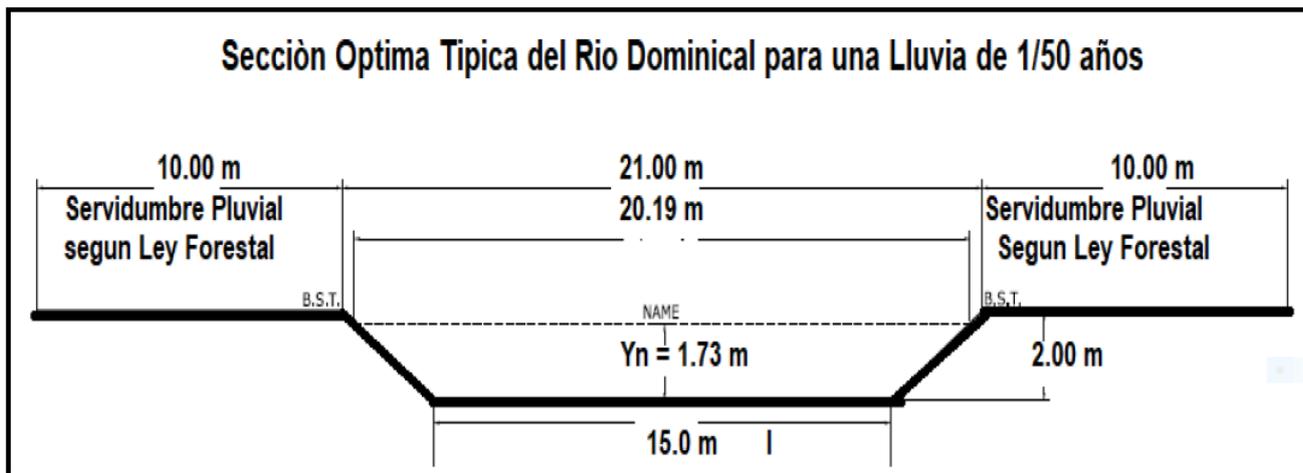
Figura No 1.8. Sección transversal típica del Río Dominical para una lluvia de 1/50 años.

2.6. Según el "Manual de Requisitos y Normas Generales actualizadas para la Revisión de Planos, Parametros, recomendado en el diseño de sistemas de calles, y drenajes pluviales de acuerdo a lo exigido en el Ministerio de Obras Publicas" se procedió al diseño hidráulico para determinar una seccion del R.Dominical modificada para permitir la evacuacion de un caudal extraordinario de una lluvia con un periodo de recurrencia de 1 en 50 años. Ver en figura No 1.8, la seccion obtenida.

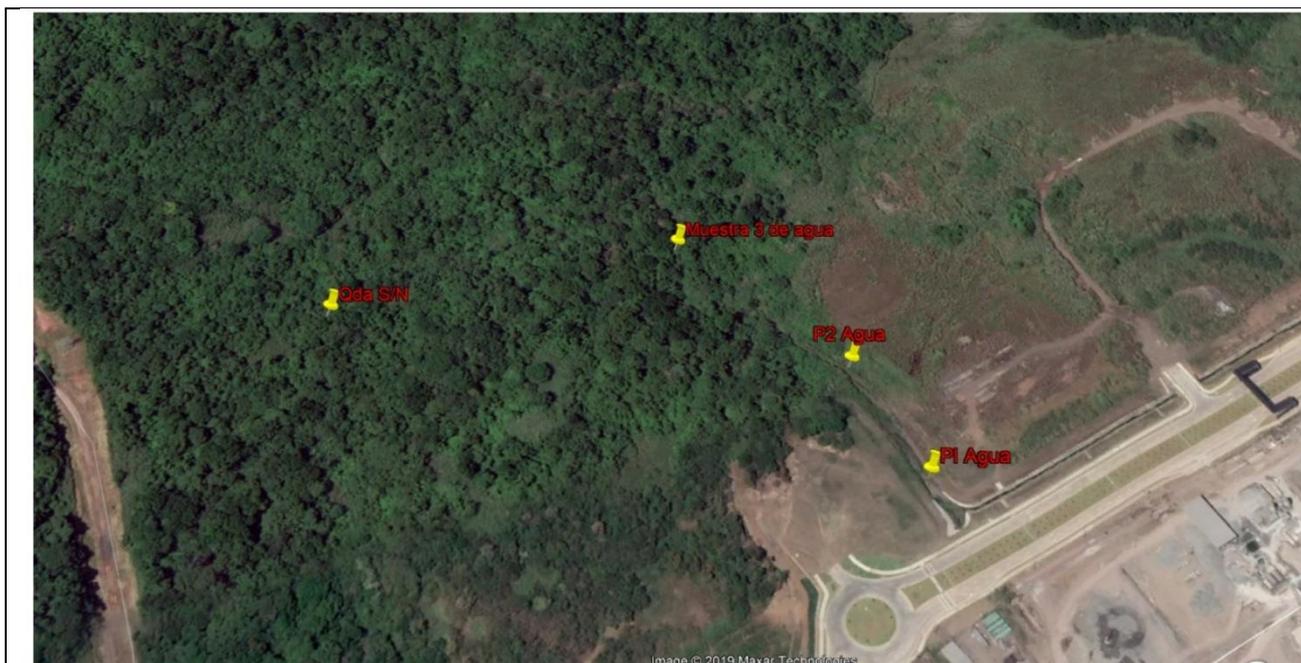
Coordenadas De Puntos de Muestreo Corregidas en el Río Dominical. Se muestra en la Imagen El Punto 1 (PI Agua) y el Punto 2 (P2 Agua).

Se ha tomado otro punto de referencia en el Río Dominical, en la vista la observamos como muestra 3 de agua. De igual forma se señala la aproximación de la muestra de la Qda. S/N.

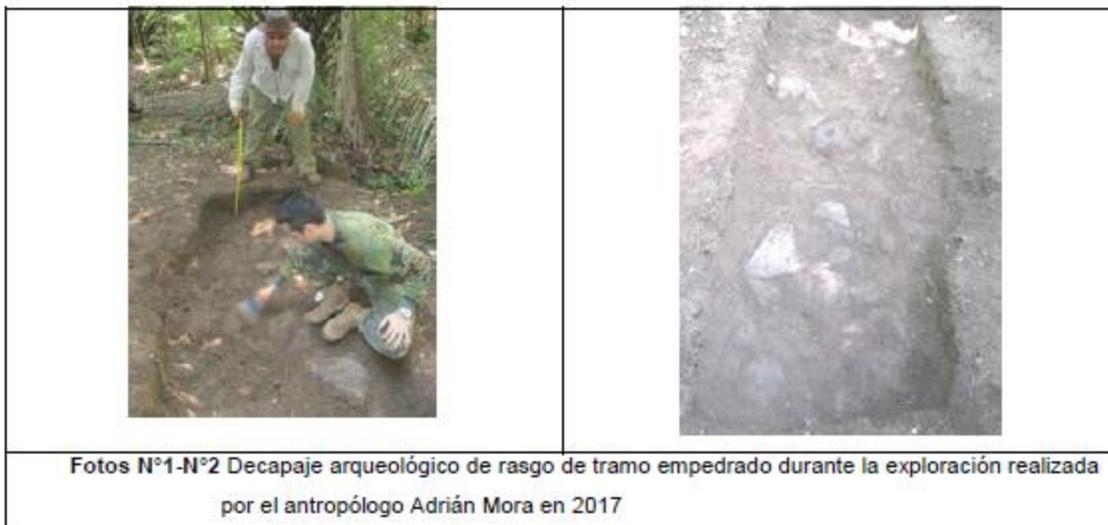
Es importante observar que este tramo lo constituyen piedras de varios tamaños, y entre estas; las piedras maestras (igual tamaños distintos); entre estas: 35 cm x 25cm, y varios. Las piedras observadas son en su mayoría de fuente operativa regional pues son disponibles localmente, así como de fuentes hidrográficas de la zona (Ríos Camaron y Guanábano).

En relación a la solicitud de ampliación; es importante señalar que dentro del polígono del proyecto en estudio, **no se observaron tramos de camino empedrado colonial** (o algún otro periodo histórico). No obstante, anterior a esta exploración, me di a la tarea de realizar una investigación arqueológica llamada "**EN BUSQUEDA DEL CAMINO AL DESAPARECIDO PUEBLO DE GORGONA Y UN TRAMO AL CAMINO DE CRUCES**"(dentro de los tramos del Parque Nacional de Cruces). Durante esta diligencia se efectuó un decapaje en el cual se identificó un tramo empedrado, el cual pudiese corresponder al camino que conducía hasta el desaparecido pueblo de Gorgona (sepultado bajo las aguas del Lago Gatun; según la historiadora Marixa Lasso). El tramo fue identificado en las coordenadas

fuera del polígono del proyecto en las coordenadas **17 0656501 E / 0997006 N**. **(Este rasgo en esta coordenada es la que guarda relativa distancia al polígono, pues está muy fuera del área proyecto HOSPITAL GORGAS).**

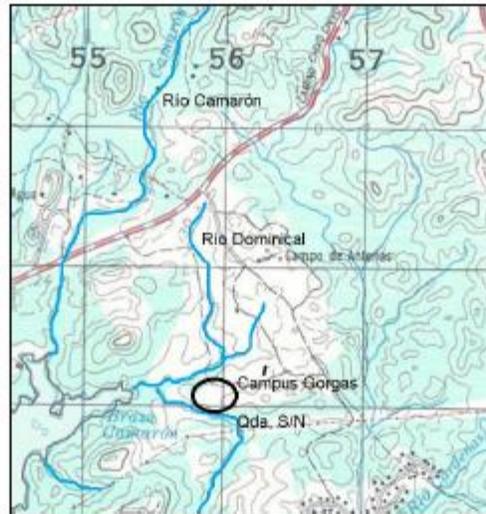
Figura No 1. Ver en el mapa ALCALDE DIAZ, Edicion3-ICNTG Serie E762 Hoja 4243-II, se muestra el recorrido del Rio Dominical al norte y la Qda. Sin Nombre al sur del Campus Gorgas respectivamente y el Rio Camarón lejos del área de influencia del proyecto.

ancho promedio de 560 mts. Ver figura No 1. y en anexo copia del mapa topográfico hoja # 4 de la Ciudad de Panamá del I.G.N.T.G. a escala 1:12,500.

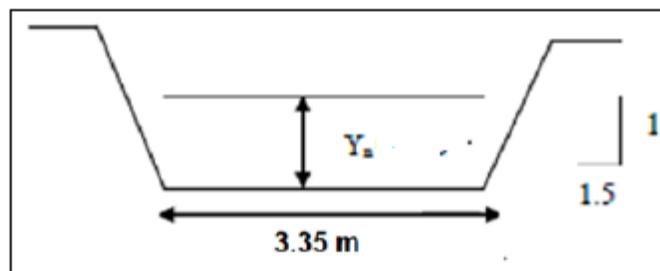
Asumiremos una sección trapezoidal con base de 3.35 m. y taludes 1:5 a 1.0 en tierra.

Figura No 2. Sección típica asumida que se conforma a la forma del cauce
