## INFORME DE MEDICIÓN CALIDAD DEL AIRE

### PROYECTO “PARCELA MD-4 Y TC-1EC” COSTA VERDE

## INFORME DE MEDICIÓN RUIDO AMBIENTAL

### PARCELA MD – 4 Y TC-1EC COSTA VERDE

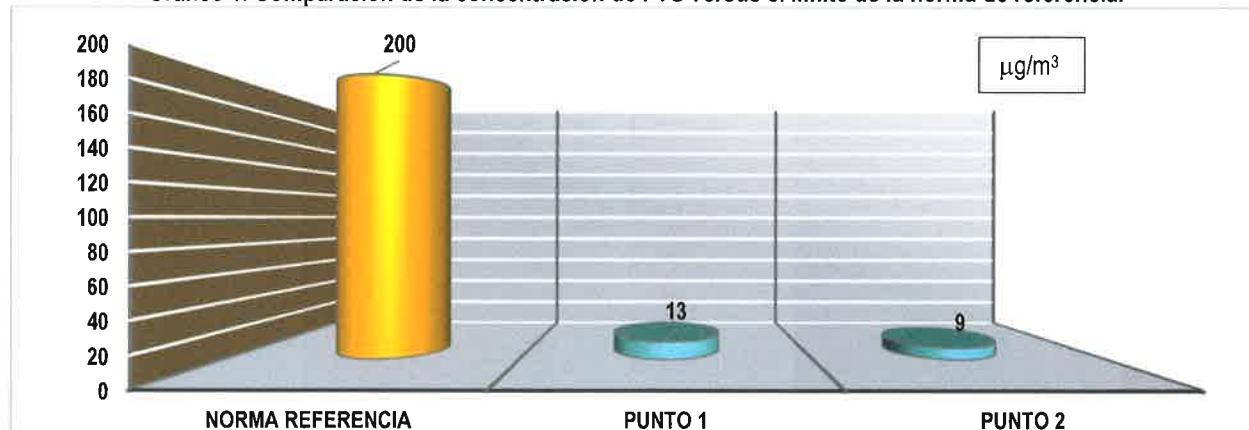
**Gráfico 1: Comparación de la concentración de PTS versus el límite de la norma de referencia.**

El Gráfico 1, presenta la comparación del promedio (Lavg) de la concentración de PTS reportados en los puntos de muestreo, durante el horario diurno versus el valor establecido en la norma de referencia.

- Las concentraciones de PTS reportadas en los puntos 1 y 2 fueron  $13\mu\text{g}/\text{m}^3$  y  $9\mu\text{g}/\text{m}^3$ , respectivamente; valores que están por debajo del límite establecido en la norma de referencia de  $200\mu\text{g}/\text{m}^3$ .

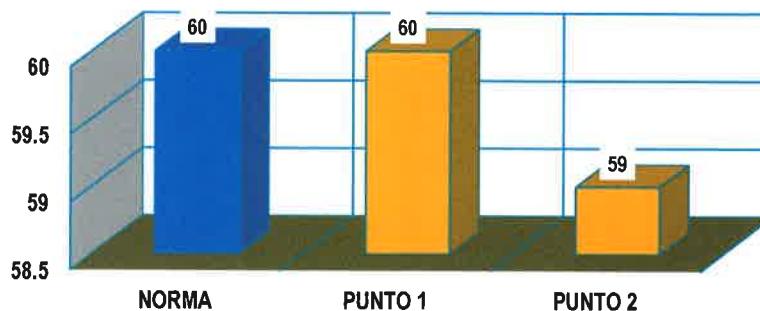
Gráfico 1: Comparación del ruido ambiental en los puntos evaluados versus la norma aplicable.

El Gráfico 1, presenta la comparación del nivel de ruido (Leq) reportado, durante el horario diurno y el valor establecido en el Decreto Ejecutivo No. 1 del 2004.

- El nivel del ruido ambiental en el área del proyecto reportado en el **punto 1** es de **60 dBA**, valor que está dentro del límite, establecido de 60dBA en el Decreto Ejecutivo No. 1 de 2004 para el horario diurno.
- El nivel del ruido ambiental en el área del proyecto, reportado en el **punto 2** de **59 dBA**, valores que están por debajo de los 60dBA establecidos en el Decreto Ejecutivo No. 1 de 2004 para el horario diurno.
- La incertidumbre de la medición considerando las condiciones climáticas y otros factores es de +/- 3.80dBA.

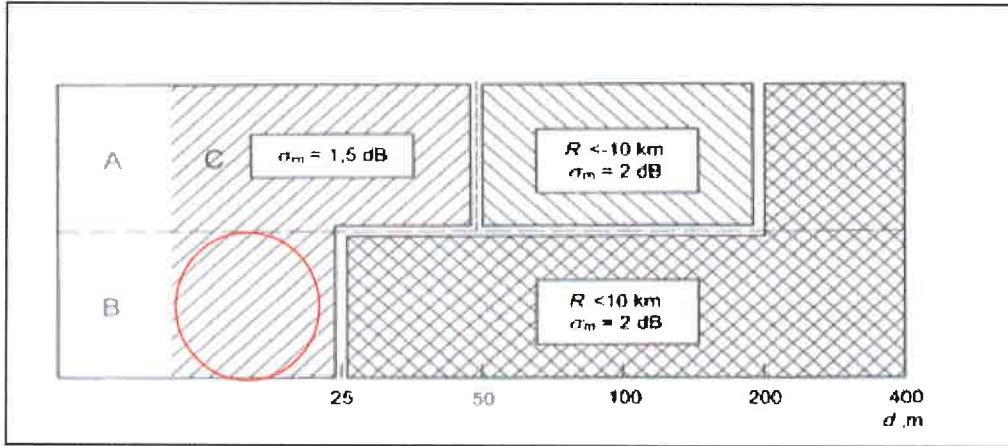
Fuente: ISO 1996-2:2017 – Anexo 1.

Y = El valor depende de la distancia de la medida y de las condiciones meteorológicas.

Observación: Para el estudio se considera una situación baja; es decir, que la fuente de emisión está por debajo de los 1.5m y el micrófono estaba a una altura de 1.5m. Desviación estándar por la distancia = 1.5dB
