## INFORME DE MEDICIÓN RUIDO AMBIENTAL

**“ESTUDIO, DISEÑO, DESARROLLO DE PLANOS Y  
CONSTRUCCIÓN DE LA PRIMERA ETAPA DE LA  
AMPLIACIÓN DEL CAUCE DEL RÍO JUAN DÍAZ,  
CORREGIMIENTO DE JUAN DÍAZ,  
DISTRITO DE PANAMÁ, PROVINCIA DE PANAMÁ”**

MEDICIÓN DE RUIDO AMBIENTAL	DOC.	INF 029-00-10-19
	FECHA	NOVIEMBRE 2019
	VERSIÓN	0:2019

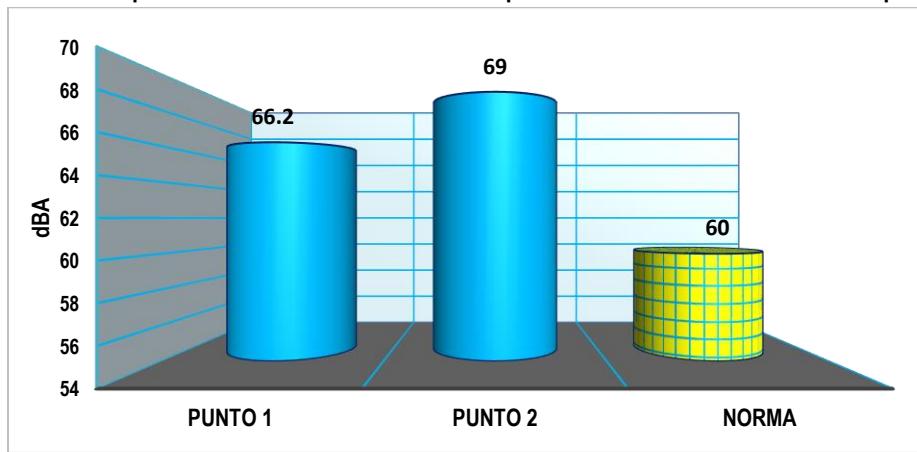
Gráfico 1: Comparación del ruido ambiental en los puntos evaluados versus la norma aplicable.

El Gráfico 1, presenta la comparación del nivel de ruido (Leq) reportado, durante el horario diurno y el valor establecido en el Decreto Ejecutivo No. 1 del 2004.

- El nivel del ruido ambiental en el área del proyecto, reportado en los puntos 1 es de 66.2dBA, mismo que está por encima de los 60dBA establecidos en el Decreto Ejecutivo No. 1 de 2004 para el horario diurno.
- El nivel del ruido ambiental en el área del proyecto, reportado en el punto 2 es de 69dBA, mismo que está por encima de los 60dBA establecidos en el Decreto Ejecutivo No. 1 de 2004 para el horario diurno.
- La incertidumbre de la medición considerando las condiciones climáticas y otros factores es de +/- 3.62dBA.

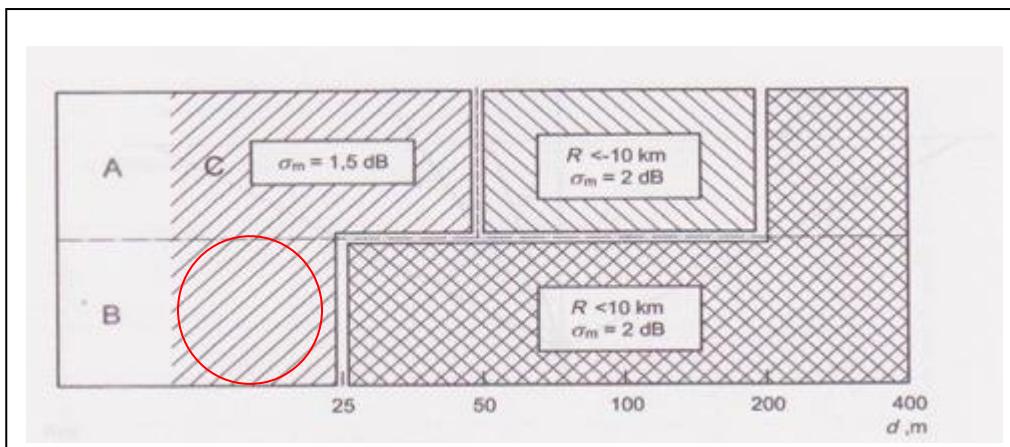
Fuente: ISO 1996-2:2017 – Anexo 1.

**Y** = El valor depende de la distancia de la medida y de las condiciones meteorológicas.

Observación: Para el estudio se considera una situación baja; es decir, que la fuente de emisión está por debajo de los 1.5m y el micrófono estaba a una altura de 1.5m. Desviación estándar por la distancia = 1.5dB
