INFORMACIÓN ACLARATORIA, PRIMERA AMPLIACIÓN PROYECTO “ADECUACIÓN, NIVELACIÓN Y RELLENO DE TERRENO”

Evaluación de los recursos arqueológicos
EsIA Adecuación, nivelación y relleno de terreno
Corregimiento de Chilibre, Distrito y Provincia de Panamá

Anexo 3 - Plano de diseño pluvial

REPORTE DE MUESTREO Y ANÁLISIS DE AGUA SUPERFICIAL

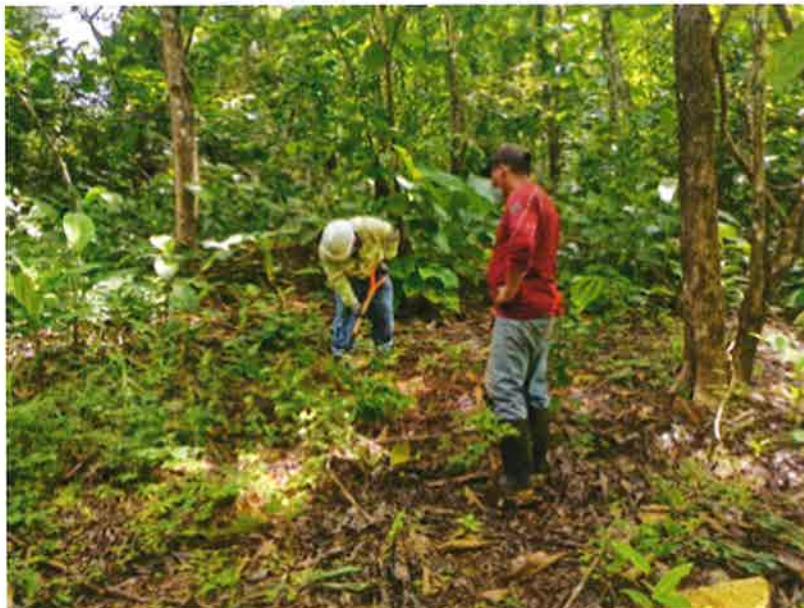
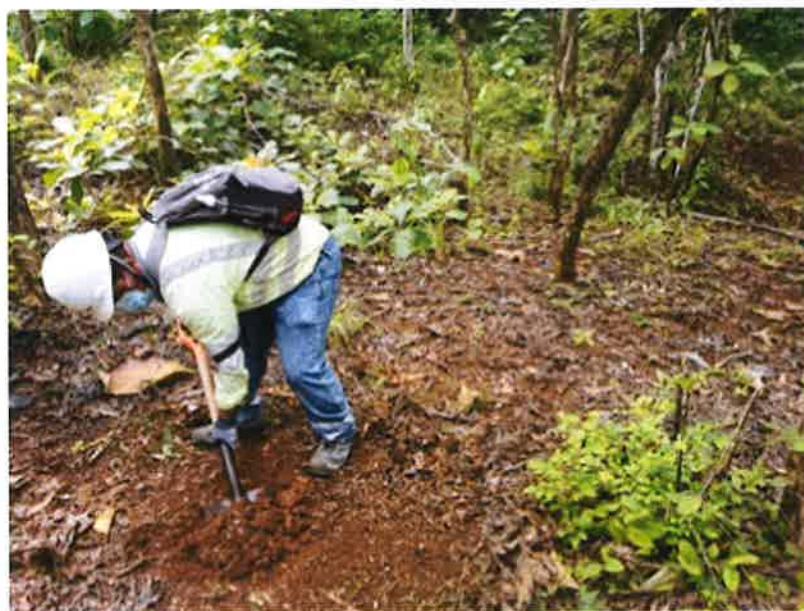
Proceso de sondeos

- I- Prospección superficial: el polígono de proyecto se caminó en puntos preseleccionados basados en el plano topográfico y pudo verificarse su condición actual. A partir de ello se observó la superficie de suelo y se identificaron algunos puntos con hallazgos.
Prospección sub superficial: fueron seleccionados algunos puntos para realizar sondeos con una pala, esto con la finalidad de identificar vestigios materiales relacionados a cualquier actividad cultural del pasado precolombino o histórico. Con ello se identificaron algunos sondeos positivos con presencia de material cerámico.
Se tomó la referencia geográfica de los sondeos con un GPS portátil, también fotografías con cámara digital.

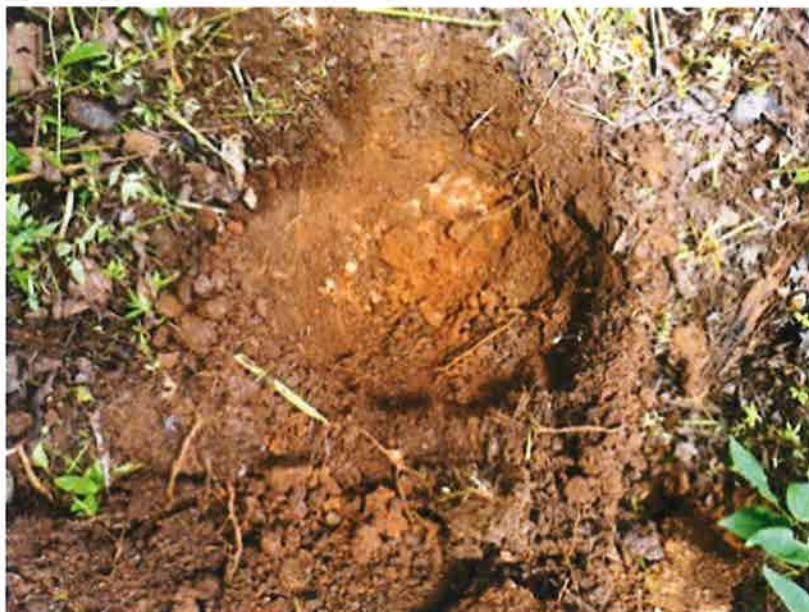
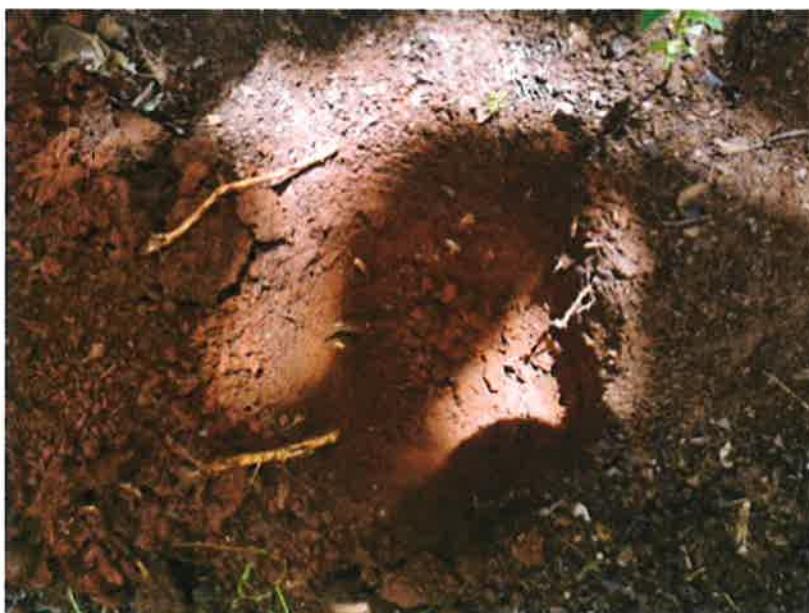
Detalle de sondeos

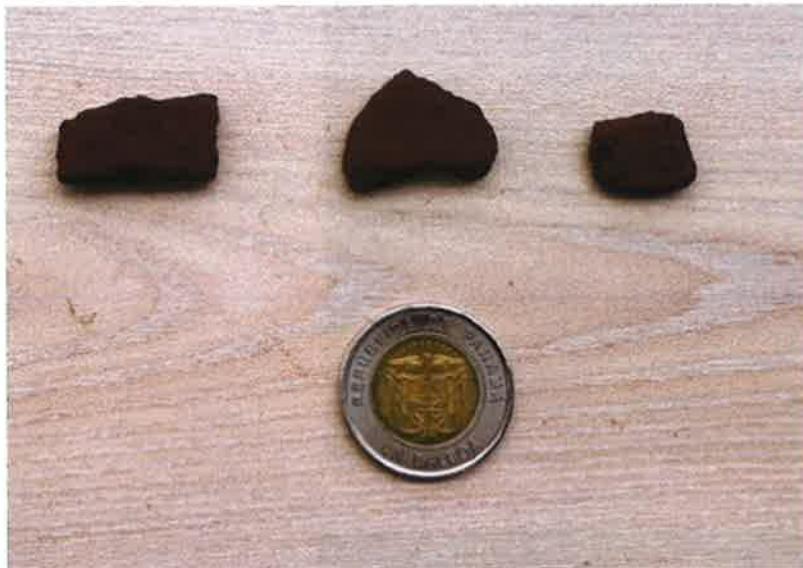
SP1

Hallazgo 1

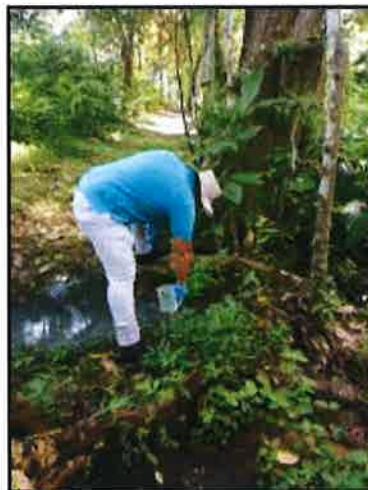
ANEXO 2: Fotografía del muestreo

Ojo de agua
