INFORME TÉCNICO DE EVALUACIÓN EsIA No. 003-01-2020

PROYECTO: CENTRO DE CONTROL NACIONAL DE FRONTERAS DE PASO CANOAS

PROMOTOR: AUTORIDAD NACIONAL DE ADUANAS (ANA)

UBICACIÓN: QUEBRADA GRANDE, CORREGIMIENTO DE SAN ISIDRO, DISTRITO DE BUGABA, PROVINCIA DE CHIRIQUÍ.

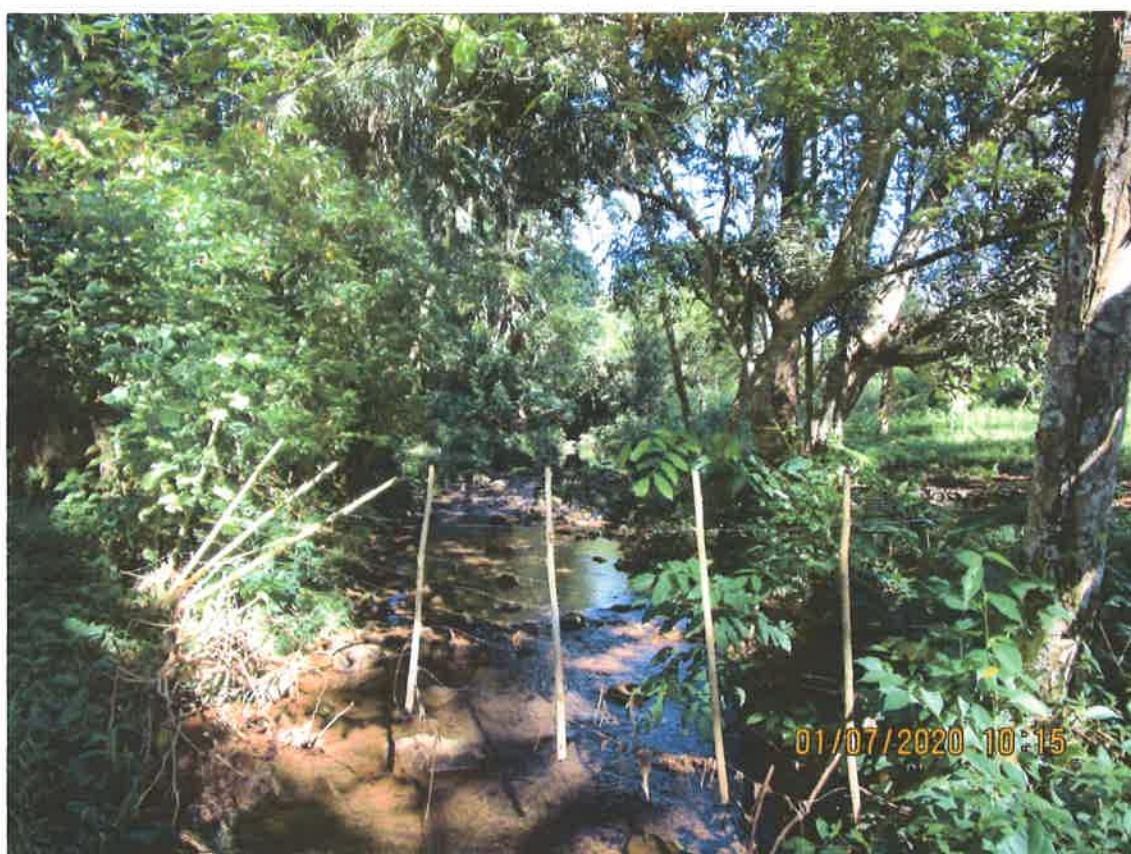
Figura 2- vista de cuerpo de agua estacional con bosque de galería dentro del área del proyecto **CENTRO DE CONTROL NACIONAL DE FRONTERAS DE PASO CANOAS**. Enero 2020.

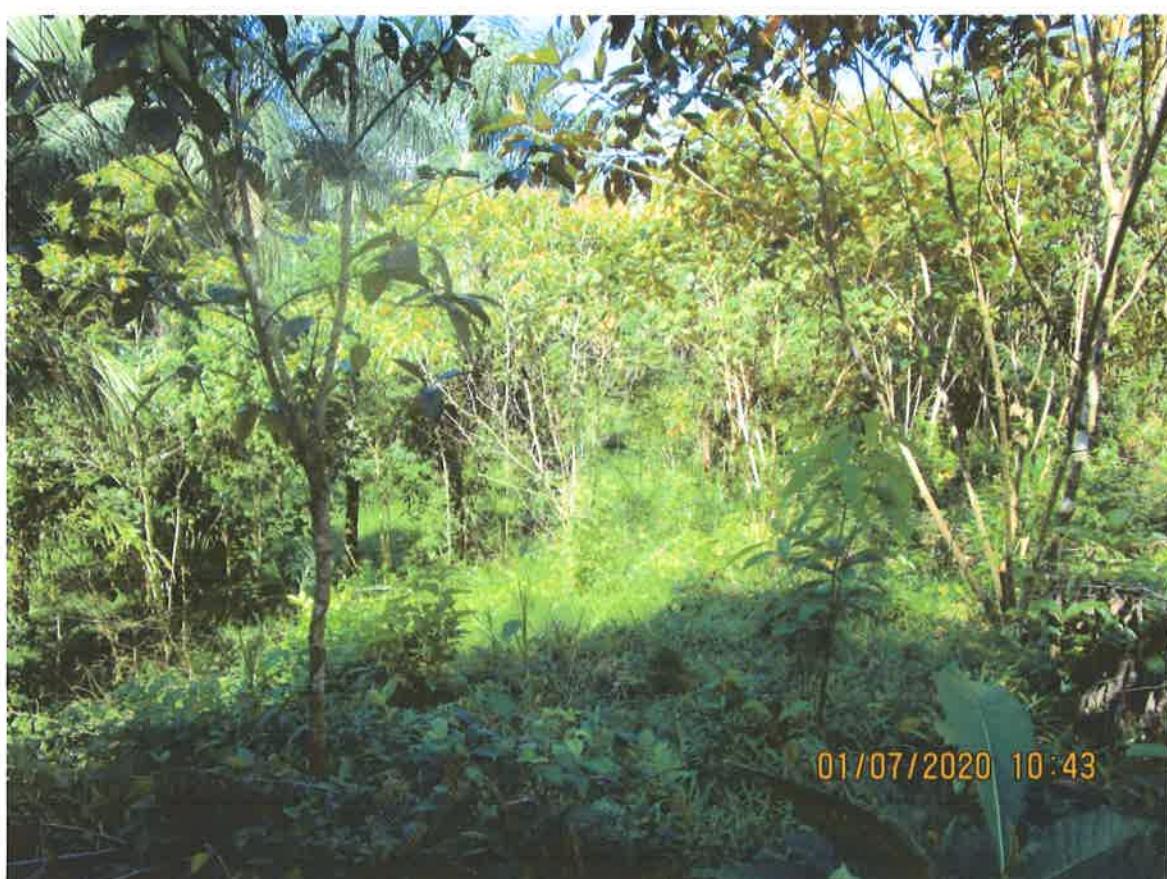
Figura 3- vista del área destinada para la construcción del Andén dentro del área del proyecto **CENTRO DE CONTROL NACIONAL DE FRONTERAS DE PASO CANOAS**. Enero 2020.

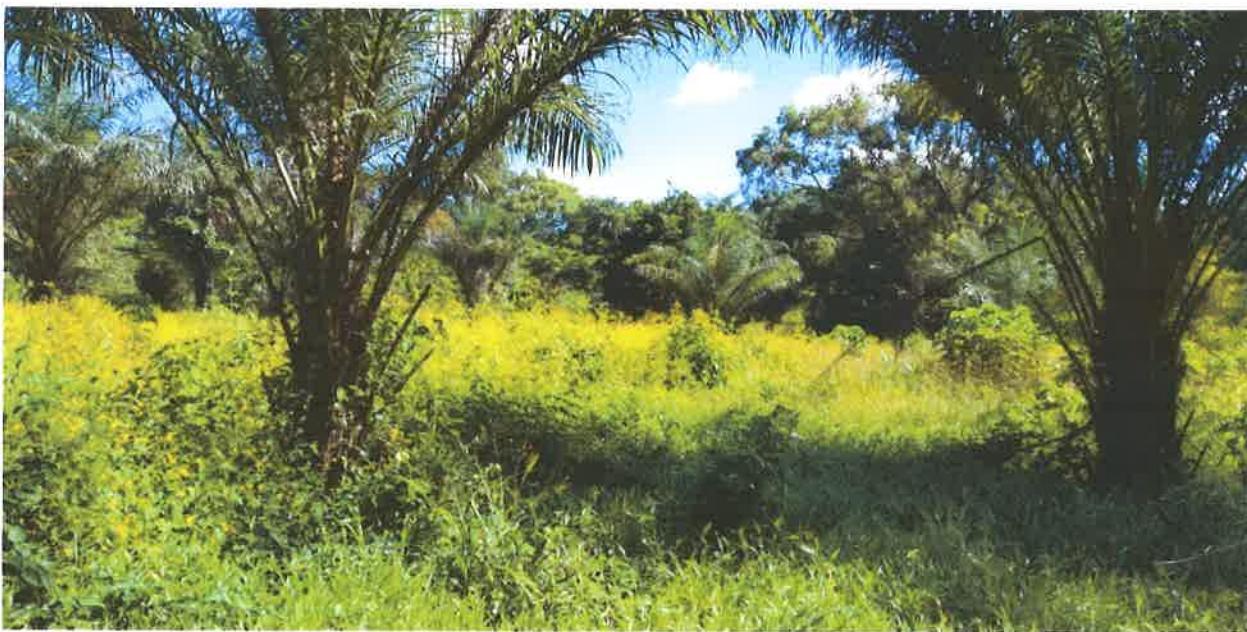
Figura 4- vista panorámica del área de pastizales, palmas y árboles dispersos donde se pretende llevar a cabo la mayor parte de la construcción del proyecto **CENTRO DE CONTROL NACIONAL DE FRONTERAS DE PASO CANOAS**. Enero 2020.

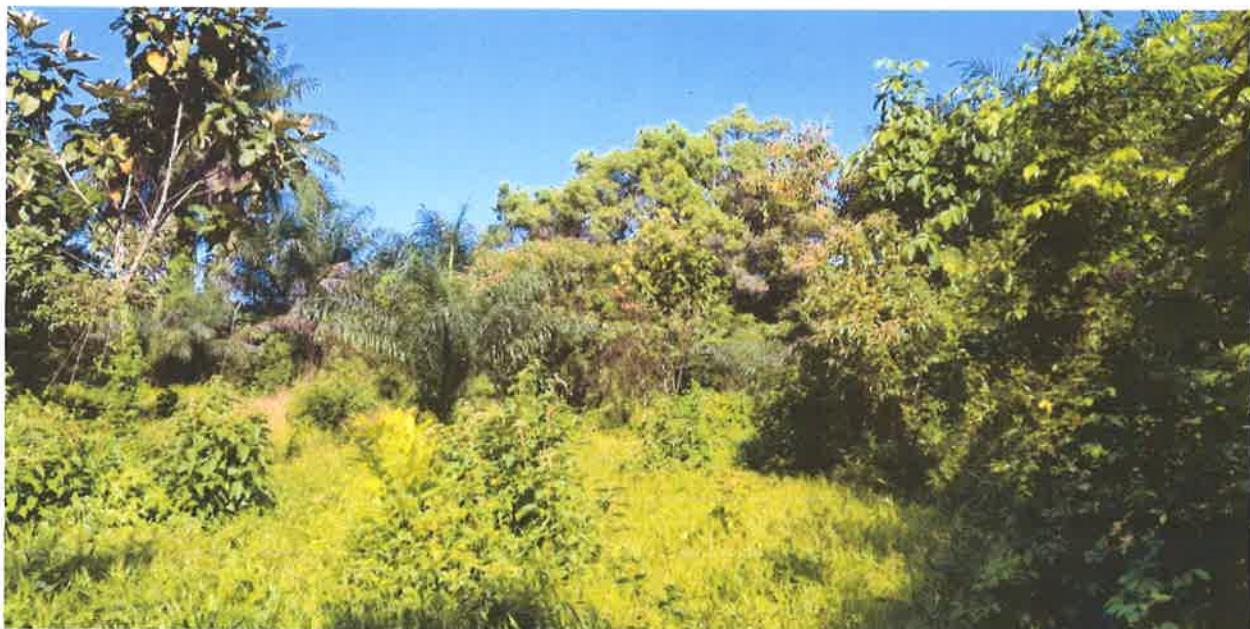
Figura 5- vista panorámica del área de pastizales, palmas y árboles dispersos donde se pretende llevar a cabo la mayor parte de la construcción del proyecto **CENTRO DE CONTROL NACIONAL DE FRONTERAS DE PASO CANOAS**. Enero 2020.

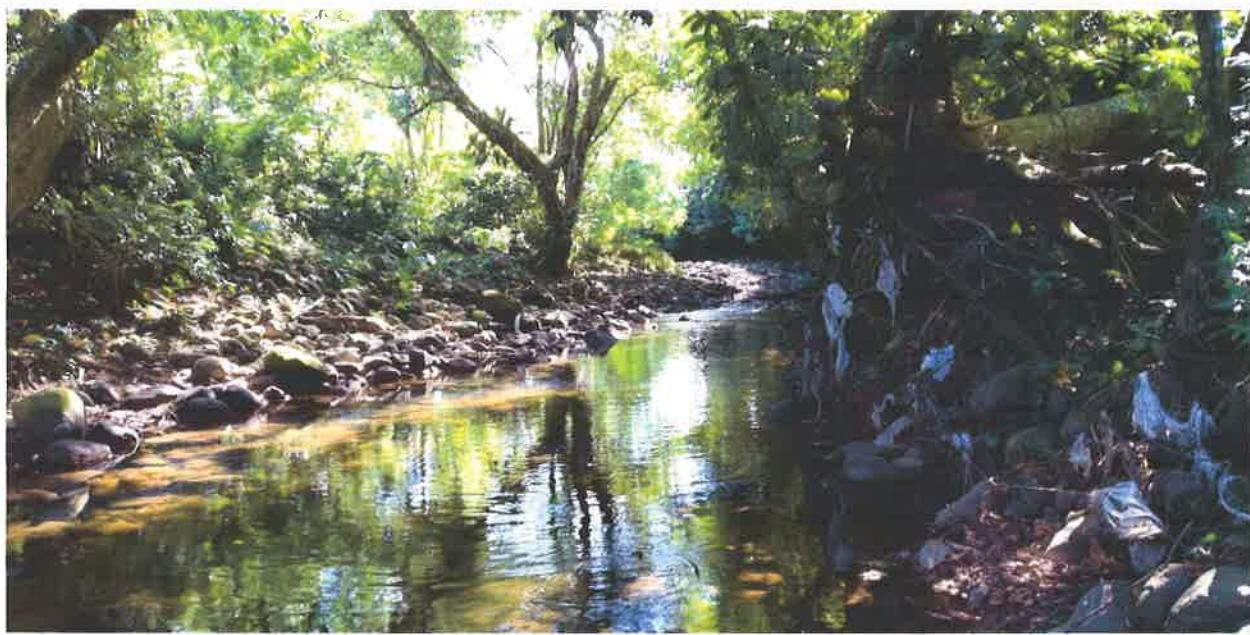
Figura 6- vista panorámica de parte de la Quebrada Grande, colindante del proyecto **CENTRO DE CONTROL NACIONAL DE FRONTERAS DE PASO CANOAS**. Enero 2020.

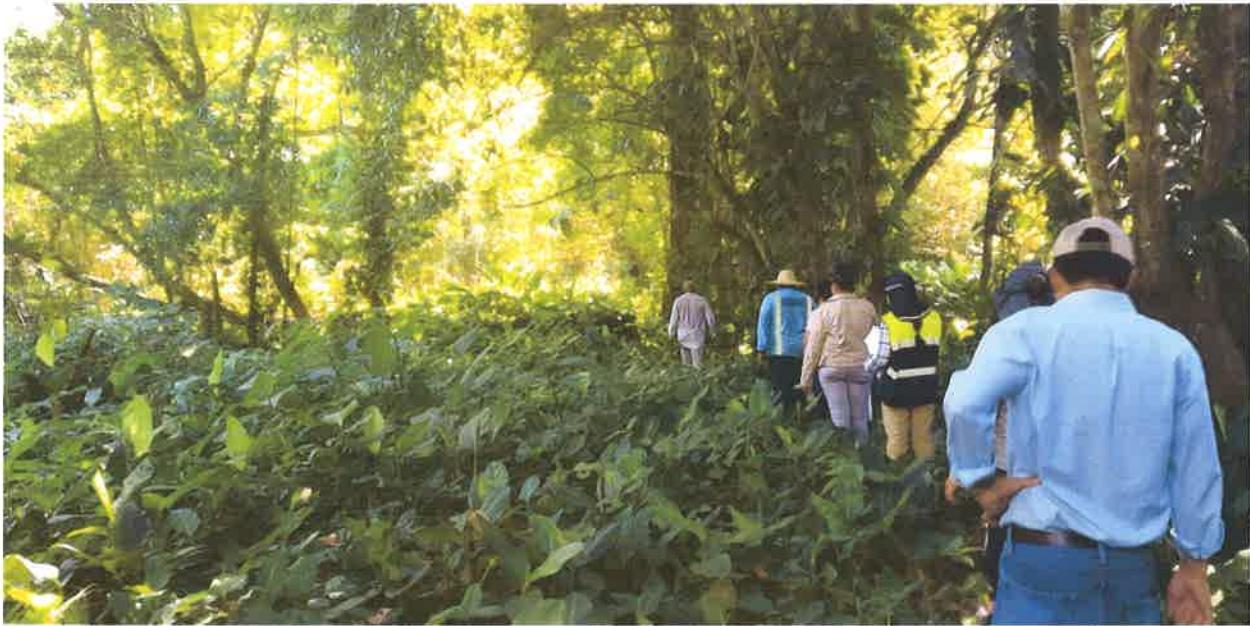
Figura 7- vista panorámica de zona posiblemente inundable, colindante con la quebrada Grande. Proyecto **CENTRO DE CONTROL NACIONAL DE FRONTERAS DE PASO CANOAS**. Enero 2020.

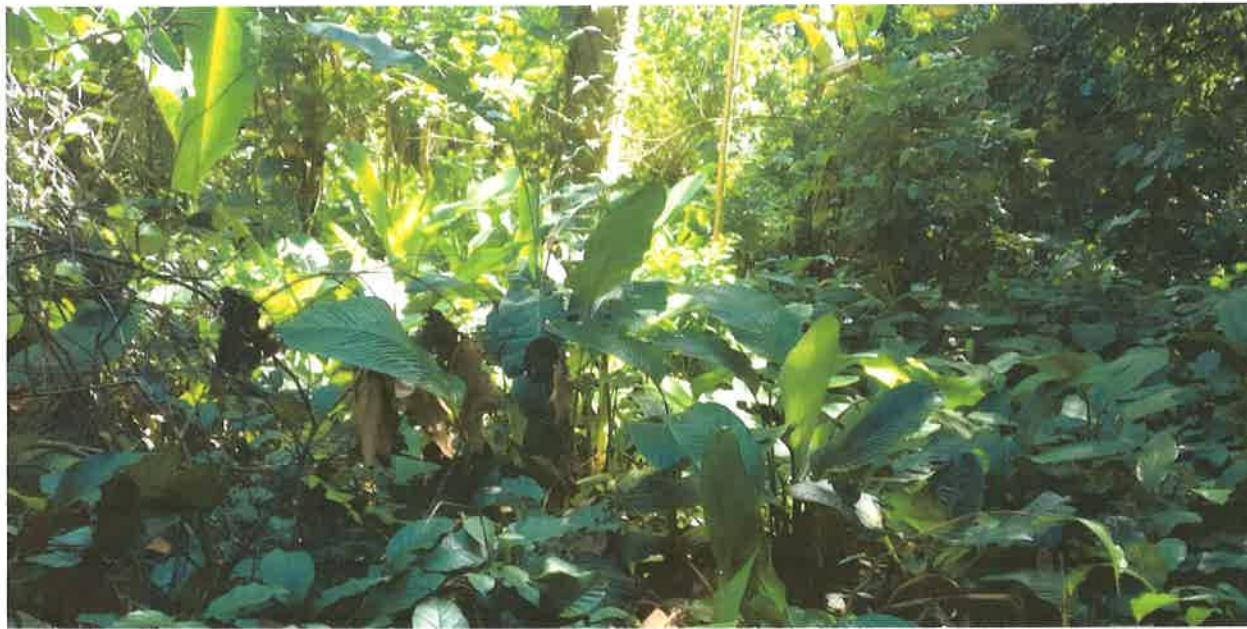
Figura 8- vista panorámica de zona posiblemente inundable, colindante con la quebrada Grande. Proyecto **CENTRO DE CONTROL NACIONAL DE FRONTERAS DE PASO CANOAS**. Enero 2020.

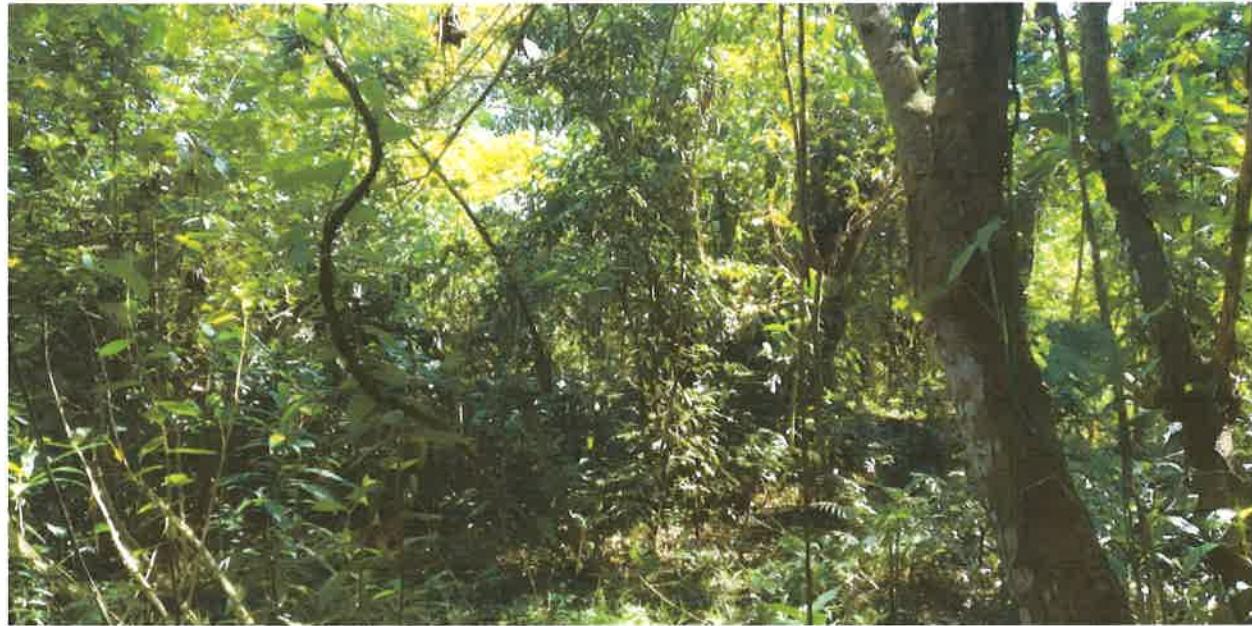
Figura 9- Vista del bosque secundario que se encuentra en la parte colindante con la carretera Panamericana. Proyecto **CENTRO DE CONTROL NACIONAL DE FRONTERAS DE PASO CANOAS**. Enero 2020.

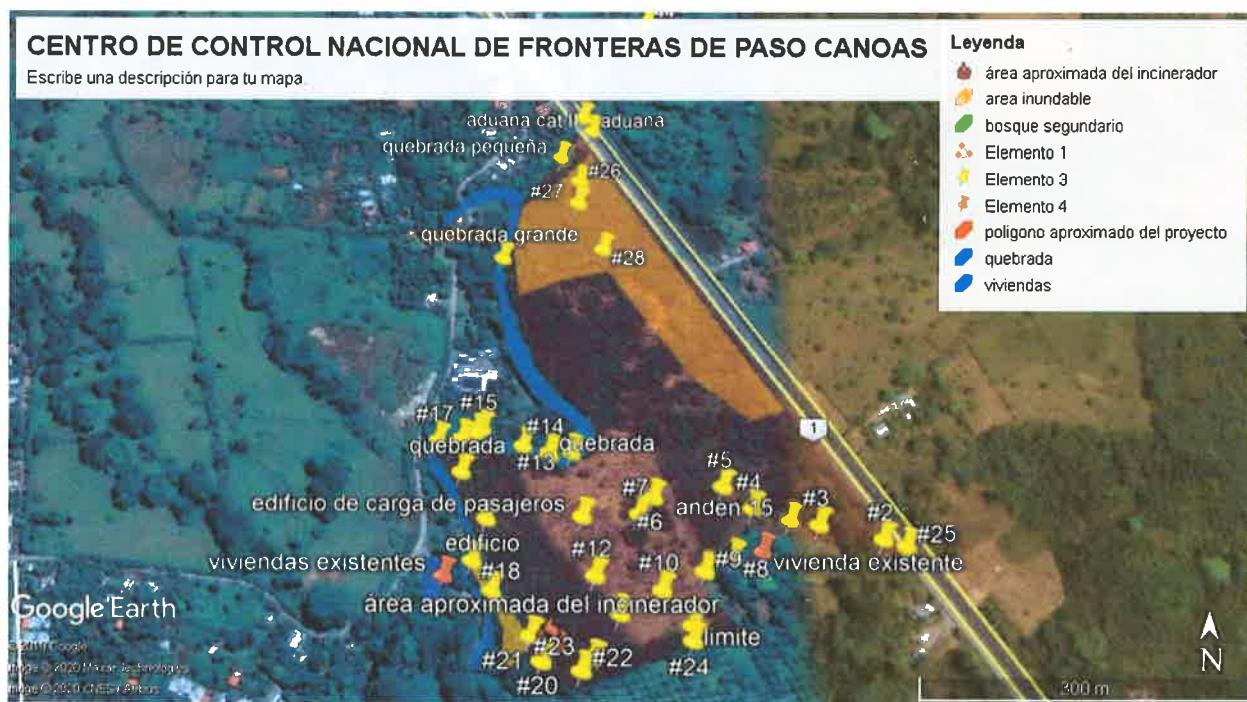
Figura 10- Vista General de Google Earth de la ubicación y puntos tomados durante la inspección del Proyecto **CENTRO DE CONTROL NACIONAL DE FRONTERAS DE PASO CANOAS**. Enero 2020.

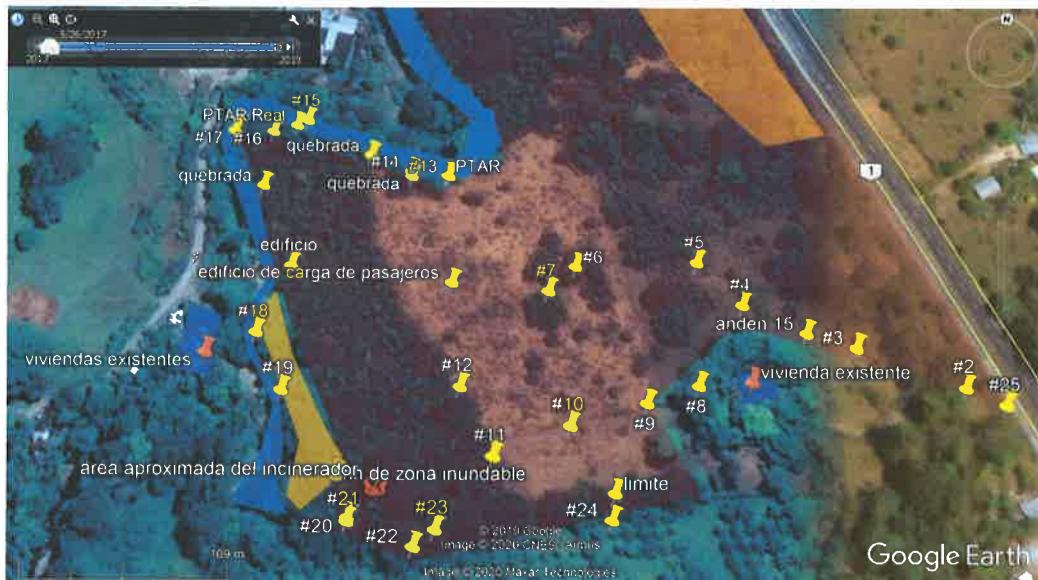
Figura 11- Vista de Google Earth donde en la parte inferior de la imagen se colorea de color amarillo zona de posible inundación y el resto de la imagen es de áreas en construcción. Proyecto **CENTRO DE CONTROL NACIONAL DE FRONTERAS DE PASO CANOAS. Enero 2020.**

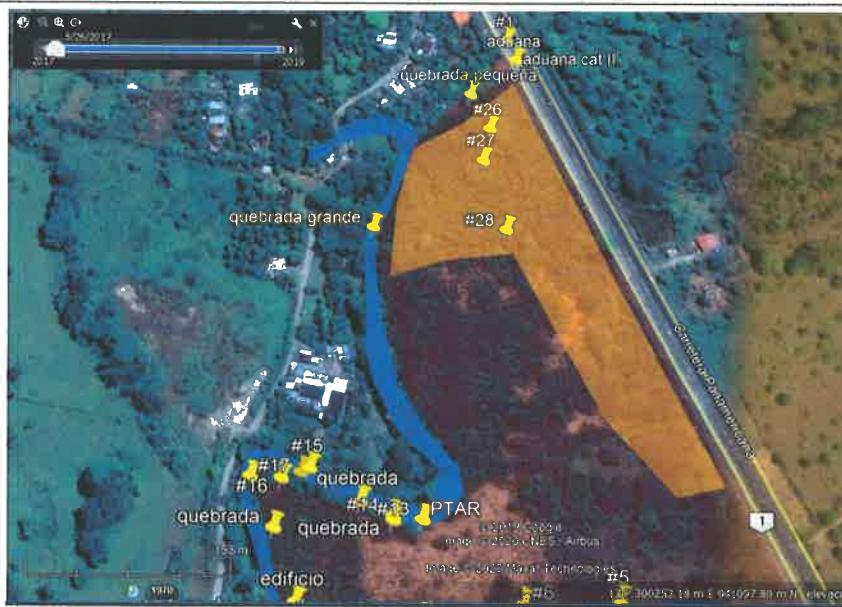
Figura 12- Vista de Google Earth donde en la parte superior de la imagen se colorea de color amarillo zona conformada por un bosque secundario intermedio. Proyecto CENTRO DE CONTROL NACIONAL DE FRONTERAS DE PASO CANOAS. Enero 2020.
