Sirva la presente para hacerle entrega del Estudio de Impacto Ambiental, Categoría II, correspondiente al proyecto denominado: **"REHABILITACIÓN CPA - GUALACA - CHIRIQUÍ GRANDE PROVINCIAS DE CHIRIQUÍ Y BOCAS DEL TORO"**, a desarrollarse en el Corregimiento de Chiriquí, distrito de David; provincia de Chiriquí, Corregimiento de Gualaca Cabecera, distrito de Chiriquí, provincia de Chiriquí, Corregimiento de Burí, distrito de Kankintú, Comarca Nôgbe Buglé y corregimientos de Punta Peña, Rambala y Chiriquí Grande Cabecera, distrito de Chiriquí Grande, provincia de Bocas del Toro, para que sea sometido al proceso de evaluación de impacto ambiental de acuerdo al Decreto Ejecutivo 123 del 14 de agosto de 2009, modificado a través del Decreto Ejecutivo 155 del 5 de agosto de 2011.

Este proyecto consiste en la rehabilitación de una extensión de la carretera CPA – Gualaca – Chiriquí Grande que une las provincias de Chiriquí y Bocas del Toro, tiene más de 30 años de existencia, pero por las inclemencias del clima (lluvias, vientos, etc.), la misma se ha deteriorado y actualmente existen veintitrés (25) puntos críticos por hundimiento, que representan un peligro para los transeúntes. La misma

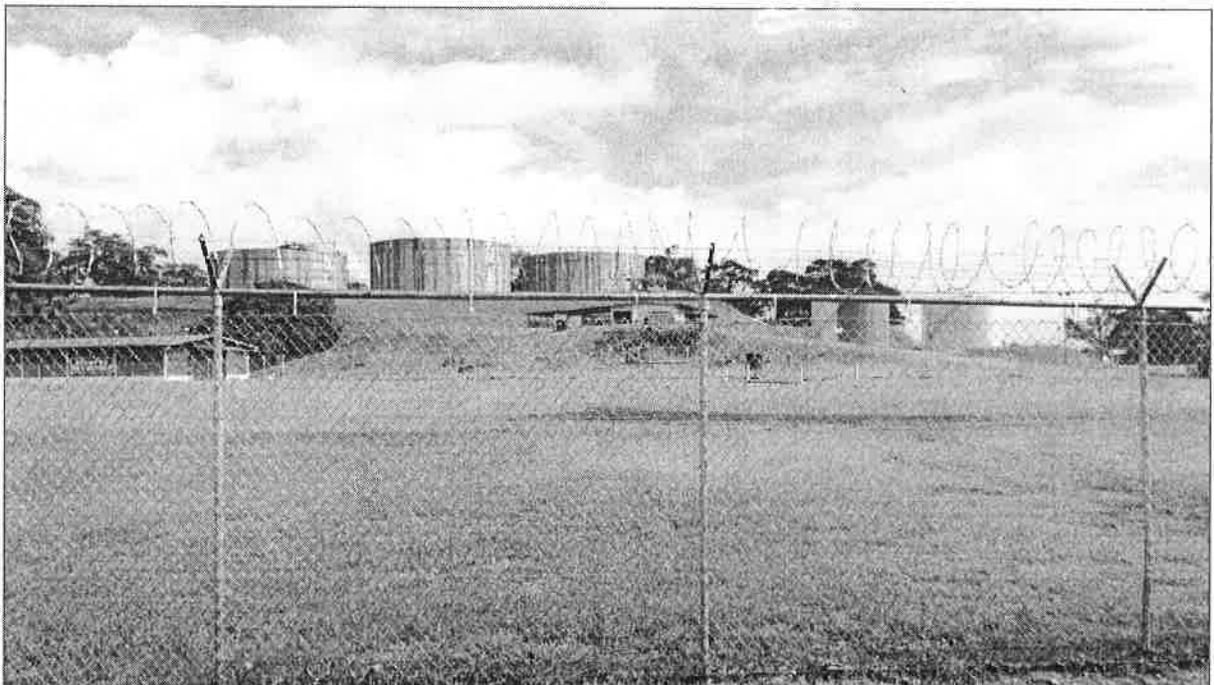
Figura No. 2 Sitio donde atraviesa el oleoducto en la Petroterminal de Panamá S.A
(Coordenadas 376309 E - 989670 N; UTM_WGS84_ZONA_17N).

Se debe considerar que el oleoducto, en un sector va paralelo a la carretera y en los puntos que la atraviesa se deben tomar medidas preventivas y de contingencia para asegurar un trabajo eficiente y seguro (Por lo que también se debe informar a esta empresa y atender sus sugerencias y recomendaciones durante la etapa constructiva).

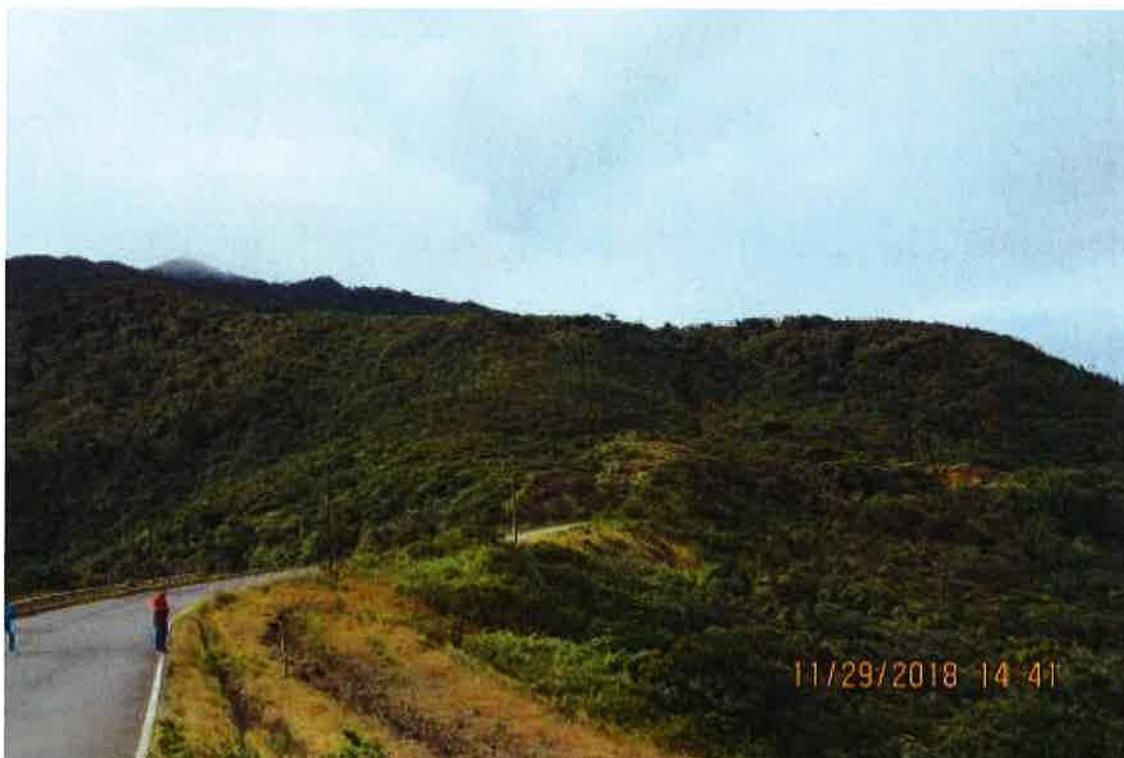
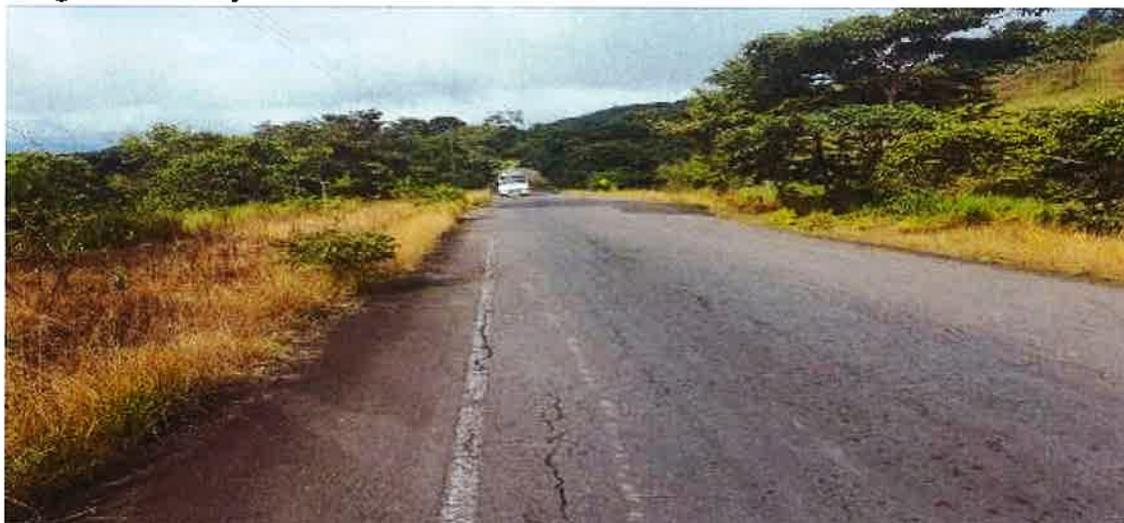
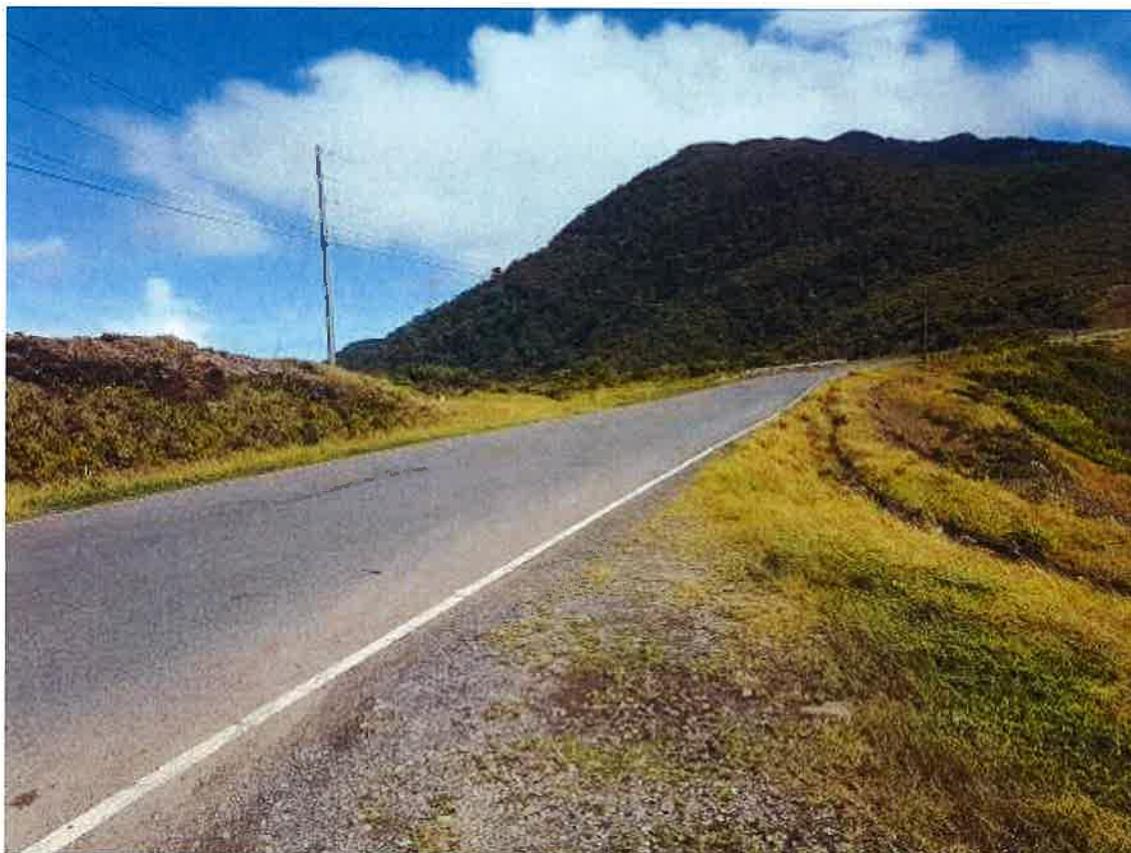
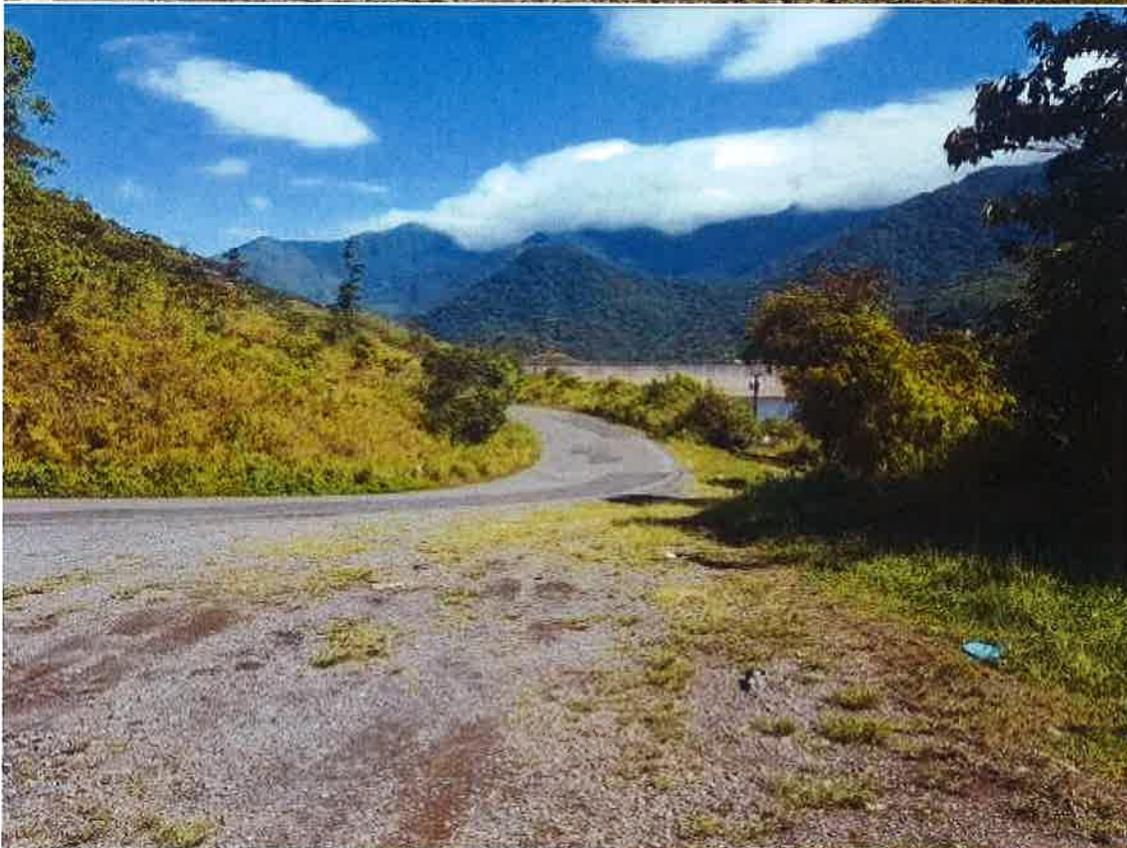
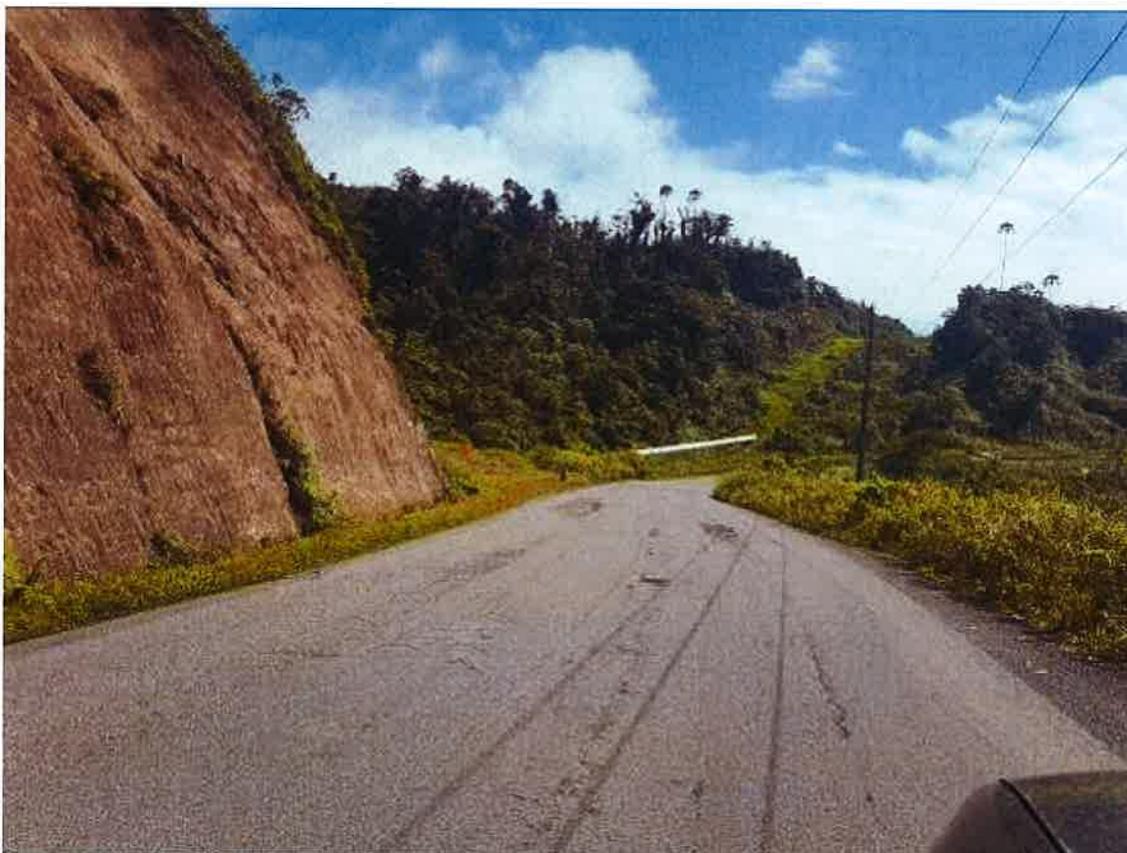
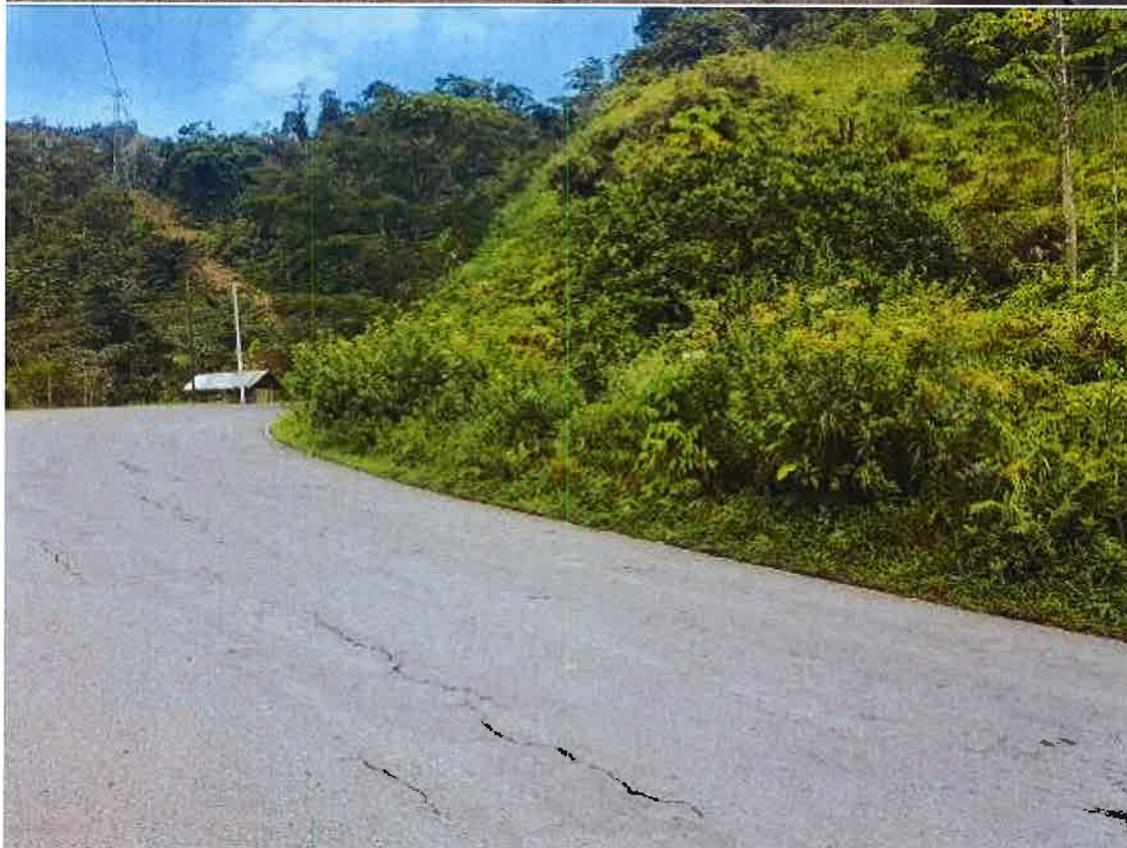
Fotografía 6. Quijada del Diablo

Fotografía 7-15: Carretera en Malí, fuera de áreas protegidas, llegando a Rambala.

4. Respecto a los comentarios de los técnicos de la Dirección de Areas Protegidas sobre “la tala y poda de árboles a ambos lados de la vía, lo que implica la eliminación de cualquier conectividad aérea sobre la vía, especialmente en las secciones dentro de la Reserva Forestal Fortuna y el Bosque Protector Palo Seco” y riesgo de atropello a la fauna y a la solicitud del alcance de las medidas a contemplar con relación al componente pasos fauna; se considera que el alcance de esta medida, tomando en cuenta el Pliego de cargo del MOP para la rehabilitación de esta vía, incluye que el personal de campo de la empresa (biólogo idóneo) apoye a las administraciones regionales con la data y registros de especies observadas en la vía durante los recorridos de campo, para que en estudios posteriores completos el Ministerio del Ambiente o los administradores de estas áreas protegidas puedan ubicar estos pasos de fauna.

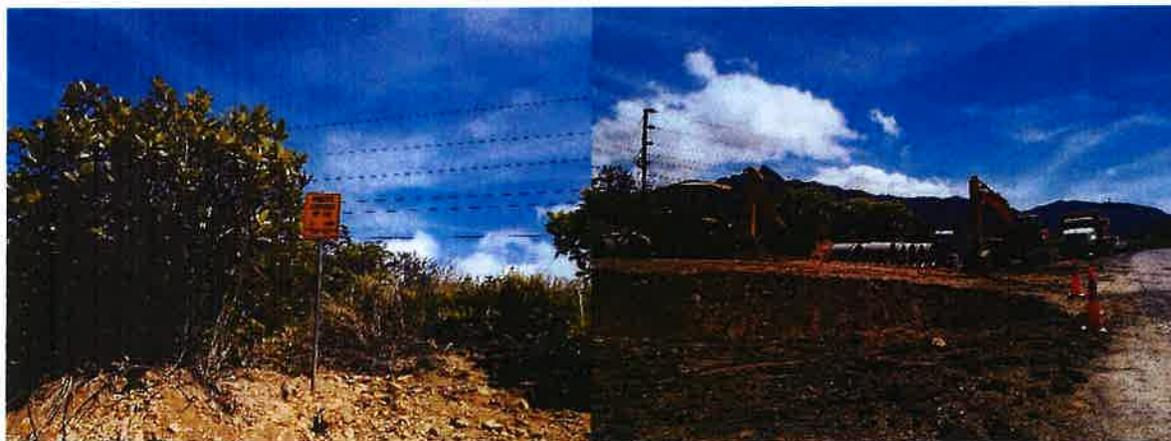
Fig. 1. Trabajos de estabilización y rellenos en el punto crítico N°10.

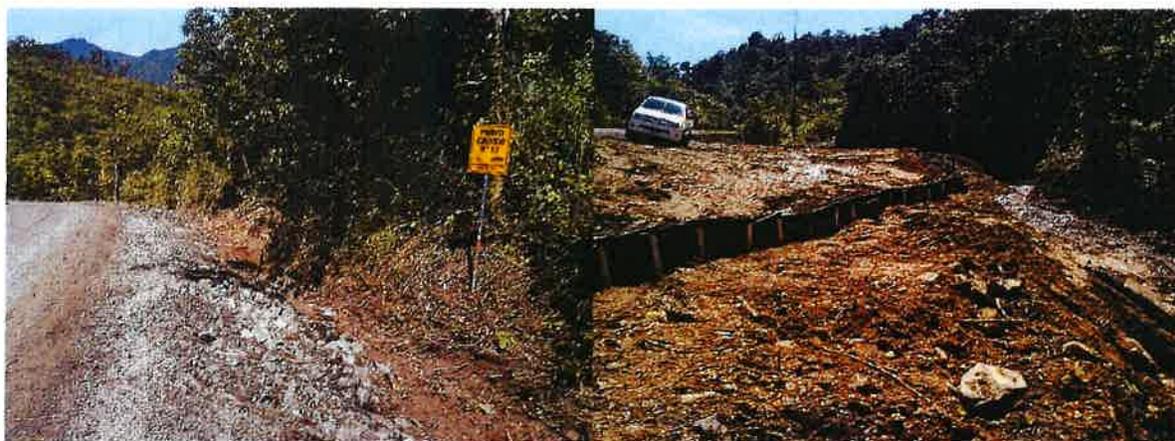
Fig. 2. Trabajos de estabilización y rellenos en el punto crítico N°11.

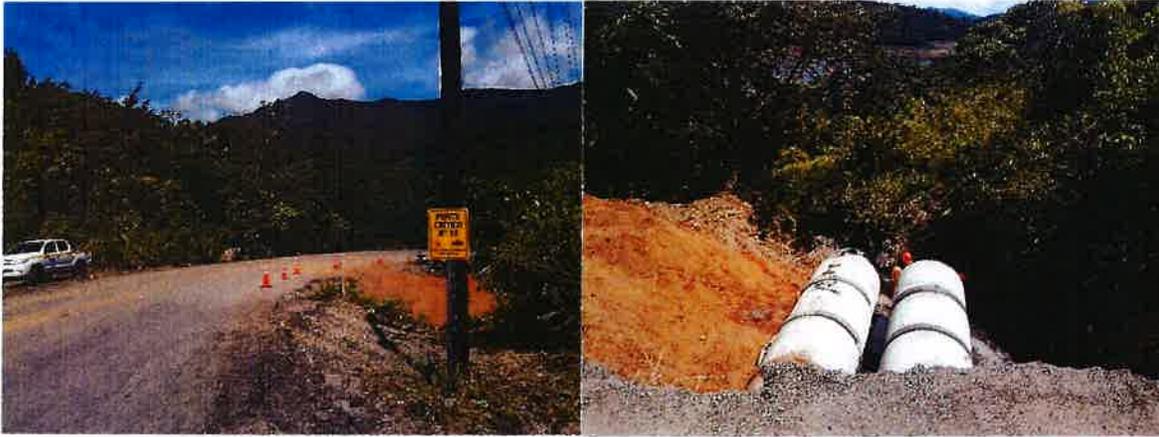
Fig. 3. Trabajos de estabilización de terreno y alcantarillado en el punto crítico N°12.

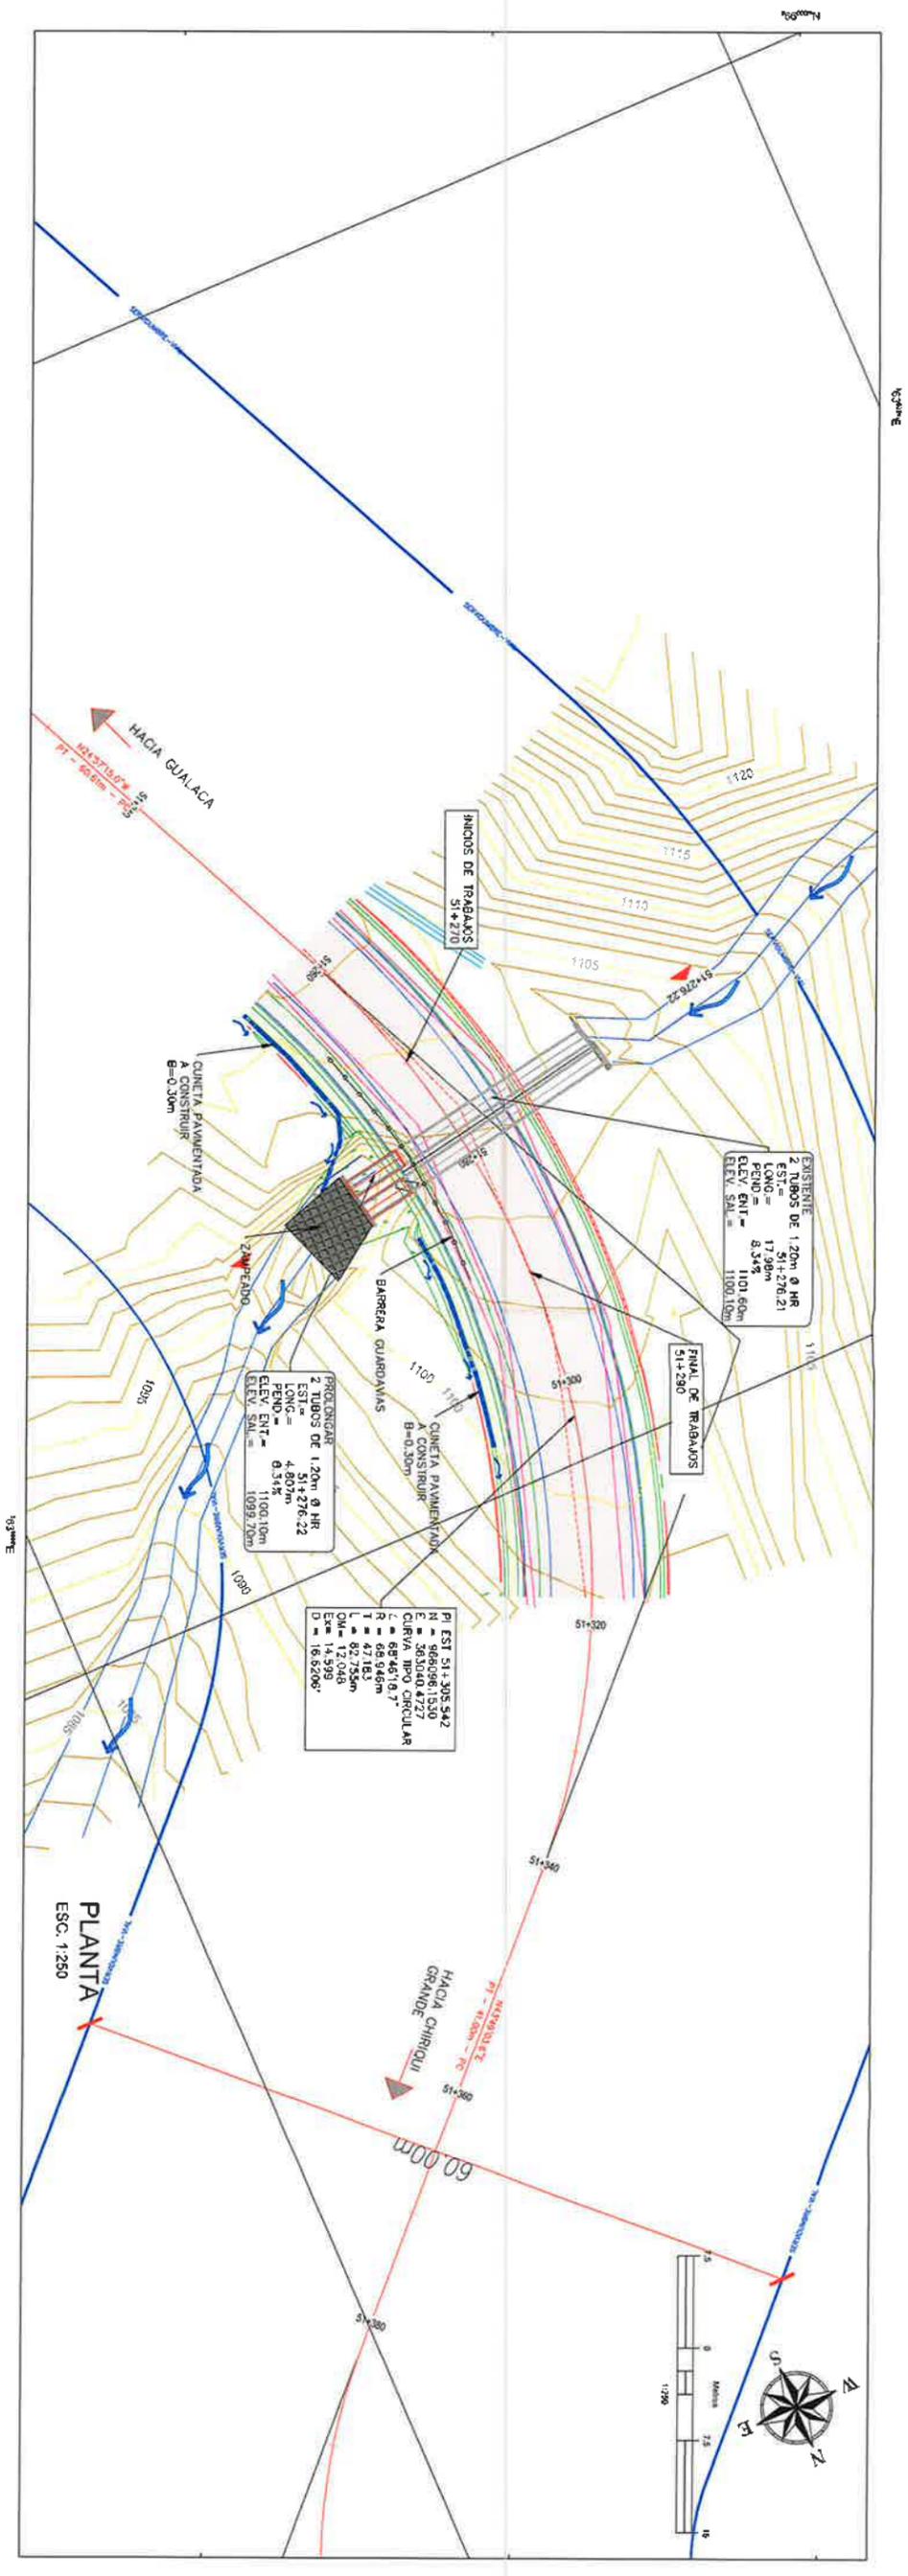
PLANTA
ESC. 1:250

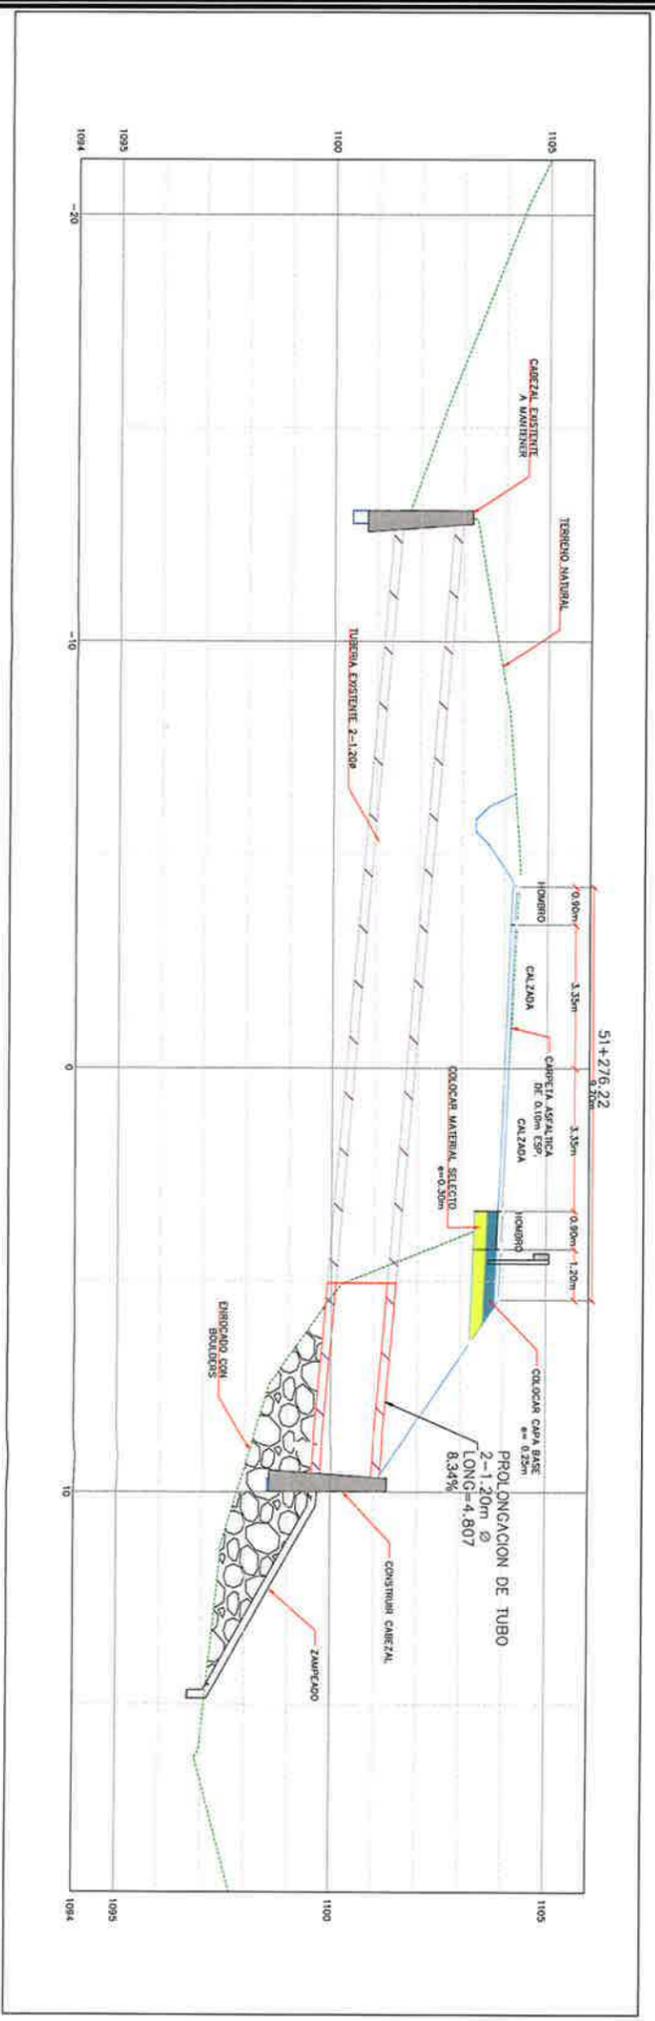
SECCION 5K+276
ESC. 1:75

- NOTA:
1. LA MEZCLA ASFALTICA SE DISEÑARÁ BAJO LA METODOLOGIA MARSHALL.
 2. LA CARRERA ASFALTICA SE COLOCARÁ EN DOS CAPAS DE 0.05m. LA PRIMERA CAPA SERÁ DE ASFALTO MODIFICADO.
 3. EL TRAMO DONDE SE REMUEVE LA CARRERA Y SE MANTIENE LA CAPA BASE, SE COLOCARÁ CAPA BASE ADICIONAL CON UN ESPESOR DE 0.10m SOBRE LA CAPA EXISTENTE.
 4. LA POSICION DE LAS QUINETAS PODRÁ SER ADAPTADAS SEGUN LAS CONDICIONES ENCONTRADAS EN CAMPO.
