ACLARACIÓN NOTA DEIA-DEEIA-AC-0110-0209-2020

Proyecto: RESIDENCIAL “PRADOS DE LA RIVIERA”.

Promotor: PRADOS DE LA RIVIERA, S.A.

ANEXO 11 DEL EsIA: PRUEBA DE PERCOLACIÓN y
CÁLCULO DE DISEÑO DEL SISTEMA DE INFILTRACIÓN
PARA LA DESCARGA DE LA PTAR.

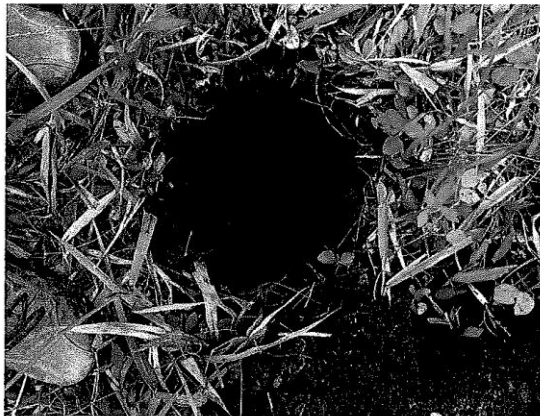
Fig. 1. Hoyo 1: coordenadas E=338111.05; N=928265.25

- Los tiempos de medición se basaron en tiempos de 30 minutos según lo exige la norma.
- Se ubicaron las pruebas en el área de infiltración señalada para este fin dentro del globo de terreno.
- Las coordenadas de los Hoyos son:

INFORME DE PERCOLACION OBTENIDO EN CAMPO			
Hoyo:1, HT=64Cm, E=338111.05; N=928265.25			
Tiempo (Min)	Profundidad (Cm)	Δ Profundidad (Cm)	Δ Prof. Acumulada (Cm)
0.0	56.0	0.0	0.0
5.0	34.0	22.0	22.0
10.0	21.0	13.0	35.0
15.0	17.0	4.0	39.0
20.0	12.0	5.0	44.0
25.0	8.0	4.0	48.0
30.0	6.0	2.0	50.0
Vel. De infiltración (cm/min)		1.7	
tiempo crítico (min)		1.5

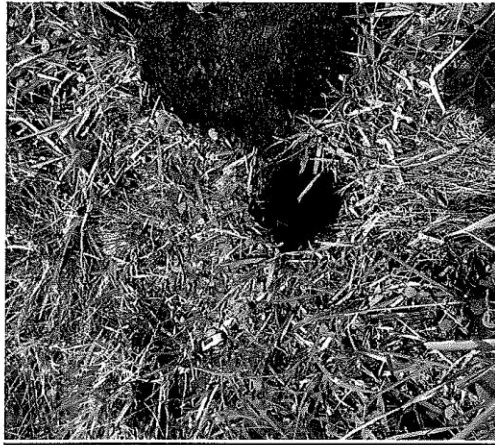
Fig. 3. Hoyo 3: E=338113.07; N=928304.06

- Perforación de 1 agujero a nivel de zanja de drenaje, en las áreas señaladas para este fin; con una profundidad de 60 cm, dimensiones según especificación D = 30 cm x 60 cm de profundidad.
- Se colocó grava hasta 5 cm, según especificación.
- Saturación para expansión (Si es necesario).
- Mediciones cada 30 minutos.

INFORME DE PERCOLACION OBTENIDO EN CAMPO			
Hoyo:3 Ht=60cm; E=338113.07; N=928304.06			
Tiempo (Min)	Profundidad (Cm)	Δ Profundidad (Cm)	Δ Prof. Acumulada (Cm)
0.0	45.0	0.0	0.0
5.0	29.0	16.0	16.0
10.0	19.0	10.0	26.0
15.0	15.5	3.5	29.5
20.0	10.8	4.7	34.2
25.0	6.5	4.3	38.5
30.0	4.0	2.5	41.0
Vel. De infiltración (cm/min)		1.4	
tiempo crítico (min)		1.9

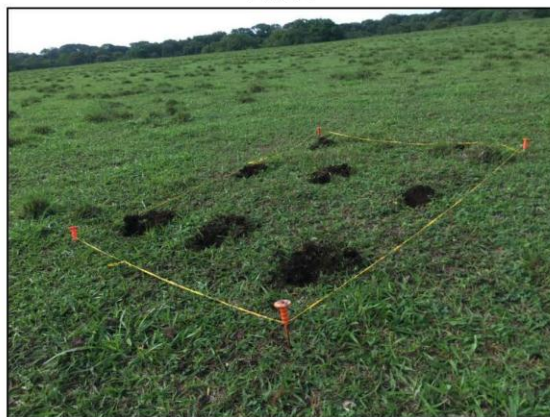
Foto 1

Muestra de suelo del proyecto

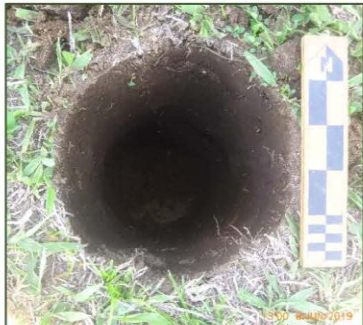
<p>Sondeo 1: Se ubicó a través del dispositivo de posicionamiento global, GPS, en las siguientes coordenadas: E337819, N928322 y en una altitud de 18msnm. Se hizo perforación de una cuadrícula de 28 x 28cm., con una profundidad de 61cm. Del 0 – 46cm es la capa superior de color café con material orgánico. Del 46 – 61cm suelo color crema y suelto, inicio de suelo estéril. En este sondeo no hubo material cultural.</p>

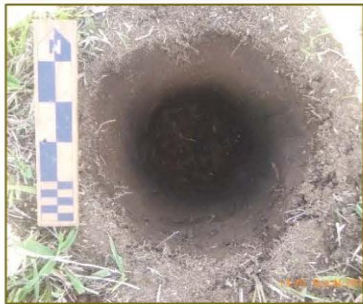
<p>Sondeo 2: Se ubicó a través del dispositivo de posicionamiento global, GPS, en las siguientes coordenadas: E337740, N938331 y en una altitud de 17msnm. Se hizo perforación de una cuadrícula de 30 x 30cm., con una profundidad de 56cm. Del 0 – 35cm capa superior, suelo color café con material orgánico y suelto. Del 35 – 56cm suelo color crema e inicio de suelo estéril. El sondeo se realizó en una área despejada de vegetación arbórea, solamente se encuentra cubierta de pasto de ganado. En este sondeo no hubo material cultural.</p>

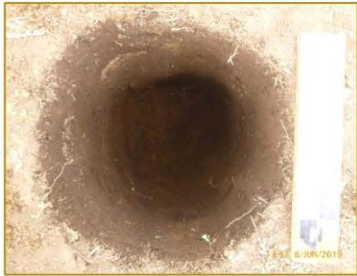
<p>Sondeo 4: Se ubicó a través del dispositivo de posicionamiento global, GPS, en las siguientes coordenadas: E337761, N928229 y en una altitud de 21msnm. Se hizo perforación de una cuadrícula de 30 x 30cm., con una profundidad de 49cm. Del 0 – 39cm capa superior, suelo color café con material orgánico. Del 39 – 49cm suelo color crema e inicio de suelo estéril.</p>

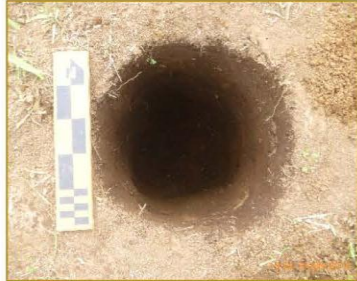
<p style="text-align: center;">Foto 6. Sondeo 4.</p>
<p>Sondeo 5: Se ubicó en las siguientes coordenadas: E337791, N928134 y en una altitud de 15msnm. Se hizo perforación de una cuadrícula de 32 x 32cm., con una profundidad de 58cm. Del 0 – 46cm suelo color café, suelto con material orgánico. Del 46 – 58cm suelo color crema y suelto, a este nivel inicia suelo estéril. La superficie cubierta de pasto de ganado.</p>

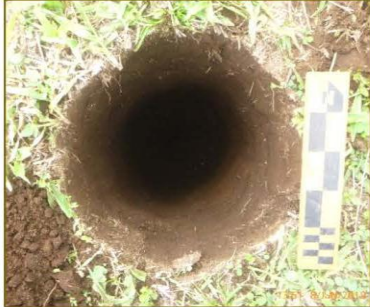
<p style="text-align: center;">Foto 7. Acabado del Sondeo 5.</p>
<p>Sondeo 6: Se ubicó en las siguientes coordenadas: E337747, N927989 y la altitud de 16msnm. Se hizo perforación de una cuadrícula de 30 x 30cm., con una profundidad de 36cm. Del 0 – 30cm suelo color café con material orgánico. Del 30 – 36cm suelo color crema suelto, a este nivel inicia suelo estéril.</p>

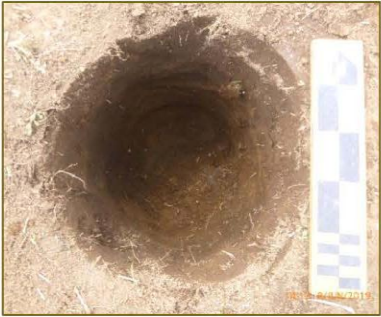
<p>Sondeo 7: Se ubicó en las siguientes coordenadas: E337848, N927800 y la altitud de 15msnm. Se hizo perforación de una cuadrícula de 30 x 30cm., con una profundidad de 35cm. Del 0 – 28cm suelo color café con material orgánico. Del 28 – 35cm suelo color crema suelto, a este nivel inicia suelo estéril.</p>

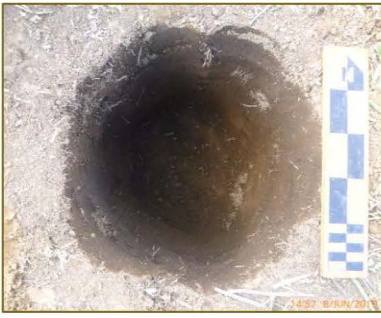
<p style="text-align: center;">Foto 9. Sondeo 7.</p>
<p>Sondeo 8: Se ubicó en las siguientes coordenadas: E337934, N927818 y en una altitud de 14msnm. Se hizo perforación de una cuadrícula de 30 x 32cm., con una profundidad de 47cm. Del 0 – 37cm es la capa superior, suelo color café con material orgánico y suelto. Del 37 – 47cm suelo color entre crema, a este nivel inicia suelo estéril.</p>

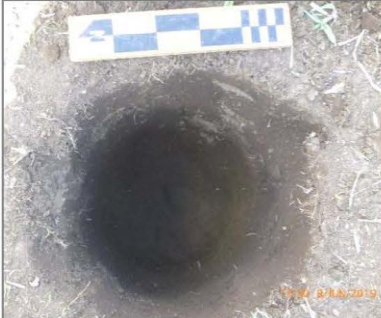
<p style="text-align: center;">Foto 10. Sondeo 8.</p>
<p>Sondeo 9: Se ubicó en las siguientes coordenadas: E337849, N927920 y en una elevación de 14msnm. Se hizo perforación de una cuadrícula de 30 x 32cm., con una profundidad de 41cm. Del 0 – 37cm suelo color café con material orgánico y suelto. Del 37 – 41cm suelo color crema, a este nivel es el inicio de suelo estéril.</p>

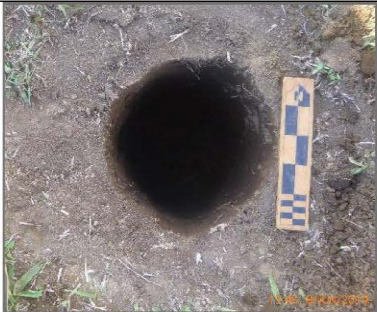
<p><u>Sondeo 10:</u> Se ubicó en las siguientes coordenadas: E337828, N928052 y en una altitud de 13msnm. Se hizo perforación de una cuadrícula de 32 x 32cm., con una profundidad de 49cm. Del 0 – 42cm capa superior, suelo húmedo color café con material orgánico. Del 42 – 49cm suelo color crema, a este nivel inicia suelo estéril.</p>

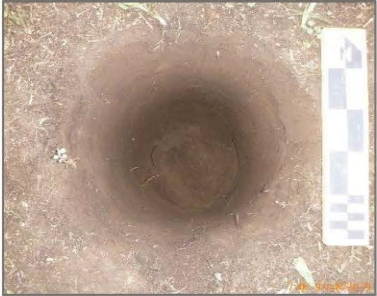
<p style="text-align: center;">Foto 12. Sondeo 10</p>
<p><u>Sondeo 11:</u> Se ubicó en las siguientes coordenadas: E337839, N928196 y en una altitud de 15msnm. Se hizo perforación de una cuadrícula de 32 x 34cm., con una profundidad de 32cm. Del 0 – 29cm capa superior suelo color entre crema y café con material orgánico. Del 29 – 32cm suelo color crema con inclusiones naranja, a este nivel inicia suelo estéril.</p>

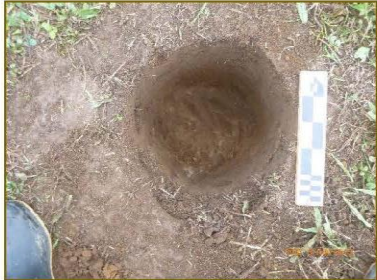
<p style="text-align: center;">Foto 13. Acabado del Sondeo 11.</p>
<p><u>Sondeo 14:</u> Se ubicó en las siguientes coordenadas: E338018, N928192 y en una elevación de 11msnm. Se hizo perforación de una cuadrícula de 33 x 34cm., con una profundidad de 57cm. Del 0 – 54cm capa superior suelo color café con material orgánico. Del 54 – 57cm suelo color crema, a este nivel inicia suelo estéril.</p>

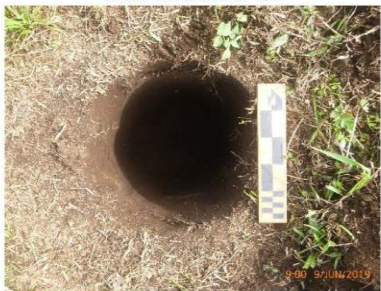
<p><u>Sondeo 17:</u> Se ubicó en las siguientes coordenadas: E338077, N928264 y en una elevación de 12msnm. Se hizo perforación de una cuadrícula de 32 x 33cm., con una profundidad de 55cm. Del 0 – 45cm capa superior suelo color entre café y crema. Del 45 – 55cm suelo color crema, a este nivel inicia suelo estéril.</p>	<p style="text-align: center;">Foto 15. Sondeo 17.</p>

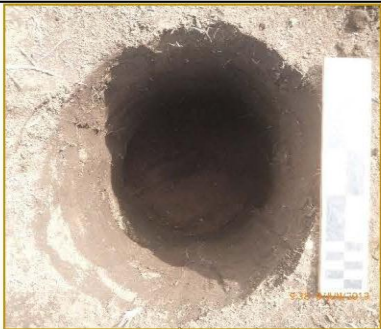
<p><u>Sondeo 18:</u> Se ubicó en las siguientes coordenadas: E337986, N928239 y en una elevación de 14msnm. Se hizo perforación de una cuadrícula de 34 x 35cm., con una profundidad de 26cm. Del 0 – 22cm capa superior suelo color entre café y crema. Del 22 – 26cm suelo color crema, a este nivel inicia suelo estéril.</p>	<p style="text-align: center;">Foto 16. Sondeo 18.</p>

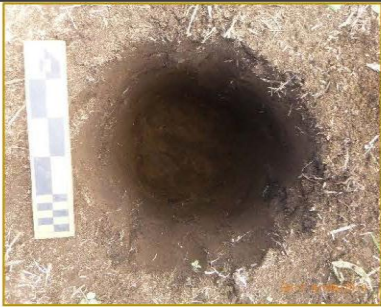
<p><u>Sondeo 20:</u> Se ubicó en las siguientes coordenadas: E337894, N928312 y en una elevación de 18msnm. Se hizo perforación de una cuadrícula de 34 x 36cm., con una profundidad de 54cm. Del 0 – 46cm capa superior suelo color entre café y crema con material orgánico. Del 46 – 54cm suelo color crema, a este nivel inicia suelo estéril.</p>	<p style="text-align: center;">Foto 17. Sondeo 20.</p>
