Informe de Ensayo de Calidad de Aire Ambiental

GUIQING QIU LI
Metetí, Villa Darién

FECHA DE LA MEDICIÓN: 11 de septiembre de 2020
TIPO DE ESTUDIO: Ambiental
CLASIFICACIÓN: Línea Base
NÚMERO DE INFORME: 2020-015-B448
NÚMERO DE PROPUESTA: 2020-B448-006 v.0
REDACTADO POR: Aminta Newman
REVISADO POR: Ing. Juan Icaza

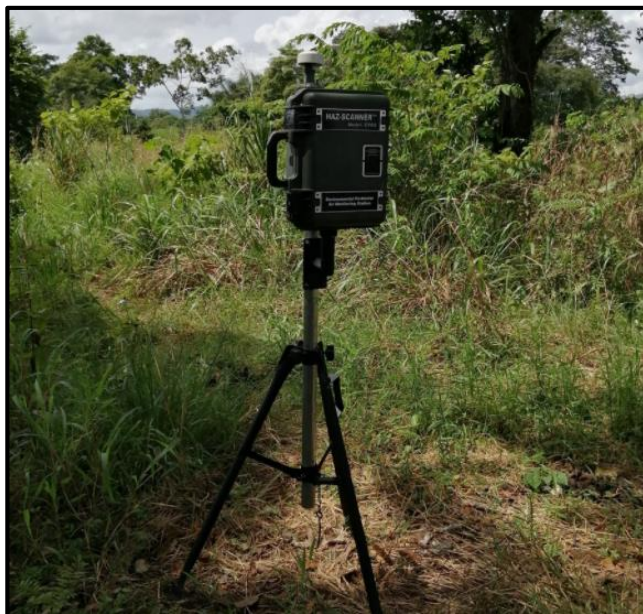
ANEXO 3: Fotografía de la medición

Monitoreo de inmisiones ambientales		
Punto 1: Villa Darién	Coordenadas: UTM (WGS 84) Zona 17 P	829955 m E 945320 m N

Parámetros muestreados	Temperatura ambiental (°C)	Humedad relativa (%)
	31,8	74,5
Observaciones:	Cielo nublado, flujo vehicular esporádicamente en la vía.
