MEMORANDO-DEEIA-0956-1012-18

**DIAGNOSTICO HIDROGEOLOGICO RELACIÓN DEL
ACUIFERO LOCAL VS SISTEMA DE FLUJO SUB SUPERFICIAL
EN LOS ALREDEDORES DEL AEROPUERTO RAFAEL CANTÚ –
CIUDAD DE SANTIAGO PRONVINCIA DE VERAGUAS**

ASUNTO: Resolución por la cual aprueba el EsIA, del proyecto denominado: **ESTUDIO, DISEÑO Y CONSTRUCCIÓN DE LA CALLE, PLAZA DE ESTACIONAMIENTOS Y BARRIADA DE HANGARES DEL AERÓDROMO RUBÉN CANTÚ, SANTIAGO.**

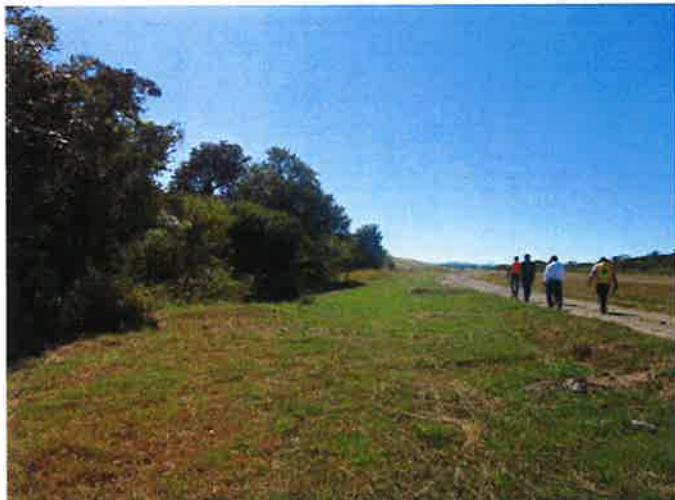
a. Área de influencia del proyecto

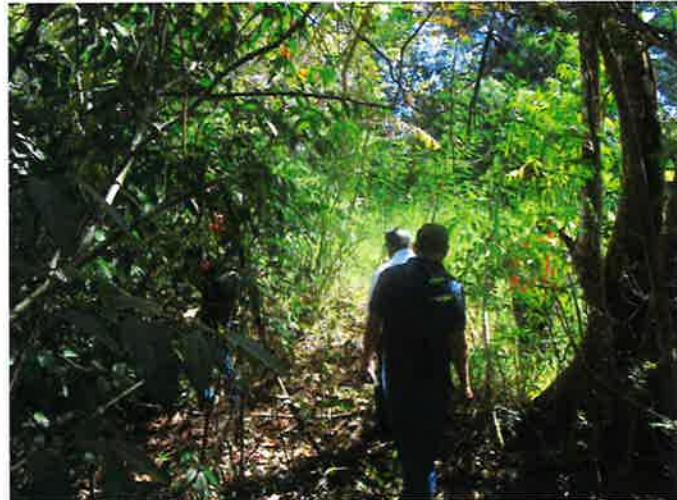
b. recorrido interno del área afectada

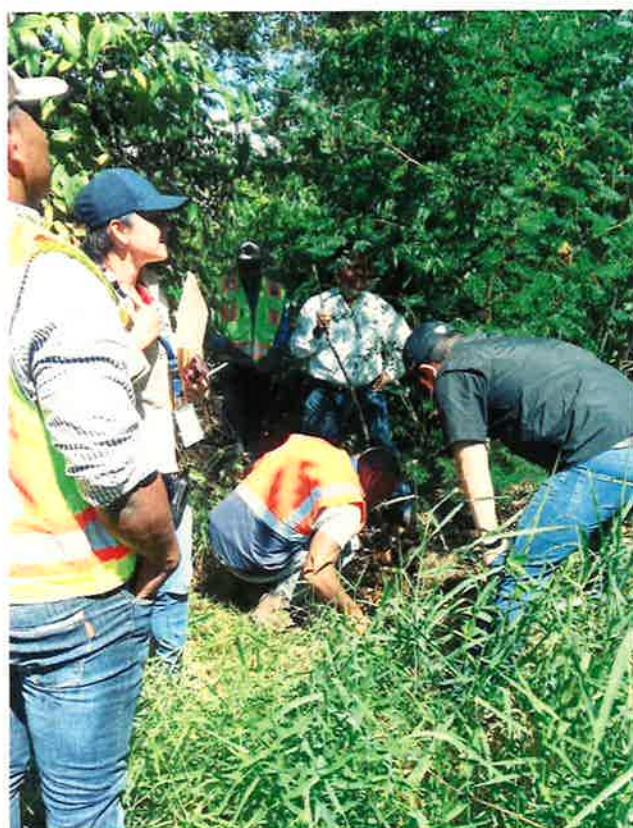
c. identificación de la fuente denominada “ojo de agua” con las coordenadas UTM WGS84 506058 mE y 894267 mN

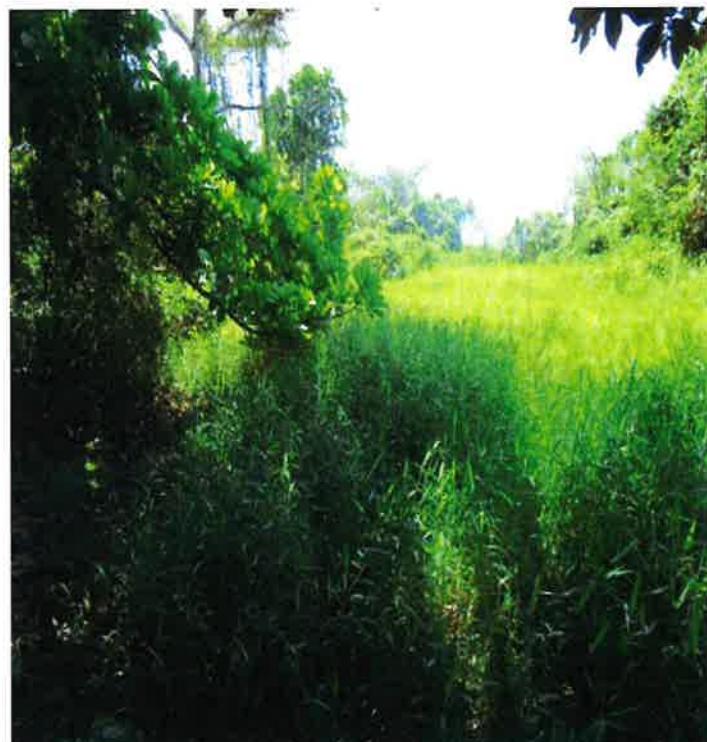
d. zona de saturación localizada, típica de zonas Inundables

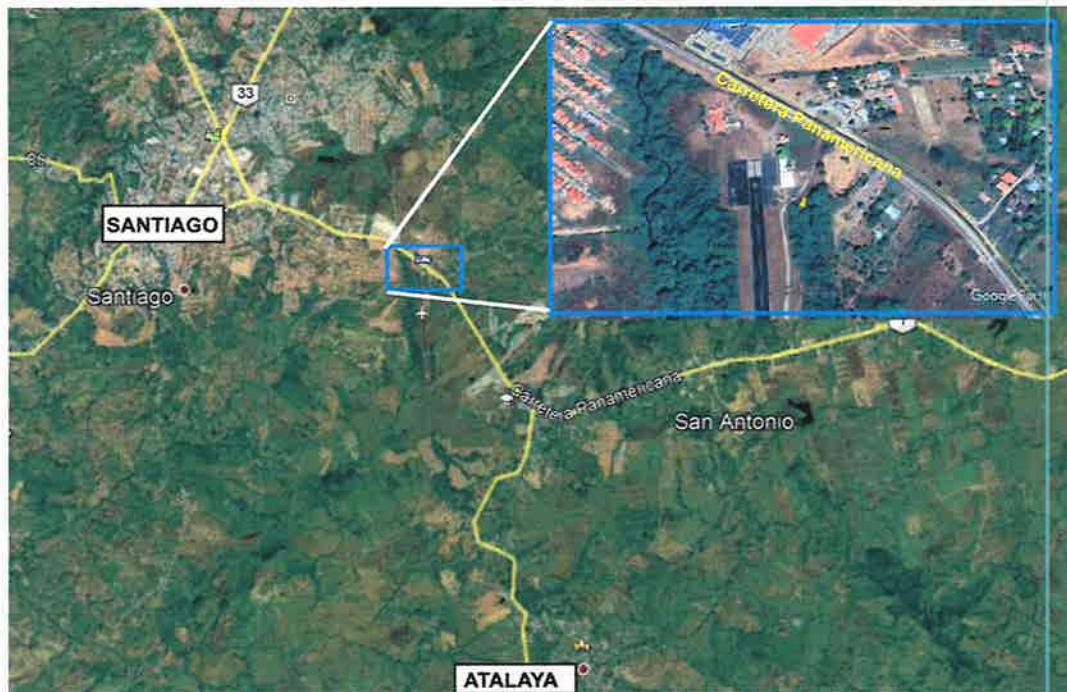
Fig.1- Mapa de ubicación del área de diagnóstico hidrogeológico- área del proyecto de construcción de obras conexas al aeropuerto Rubén Canto- Ciudad de Santiago

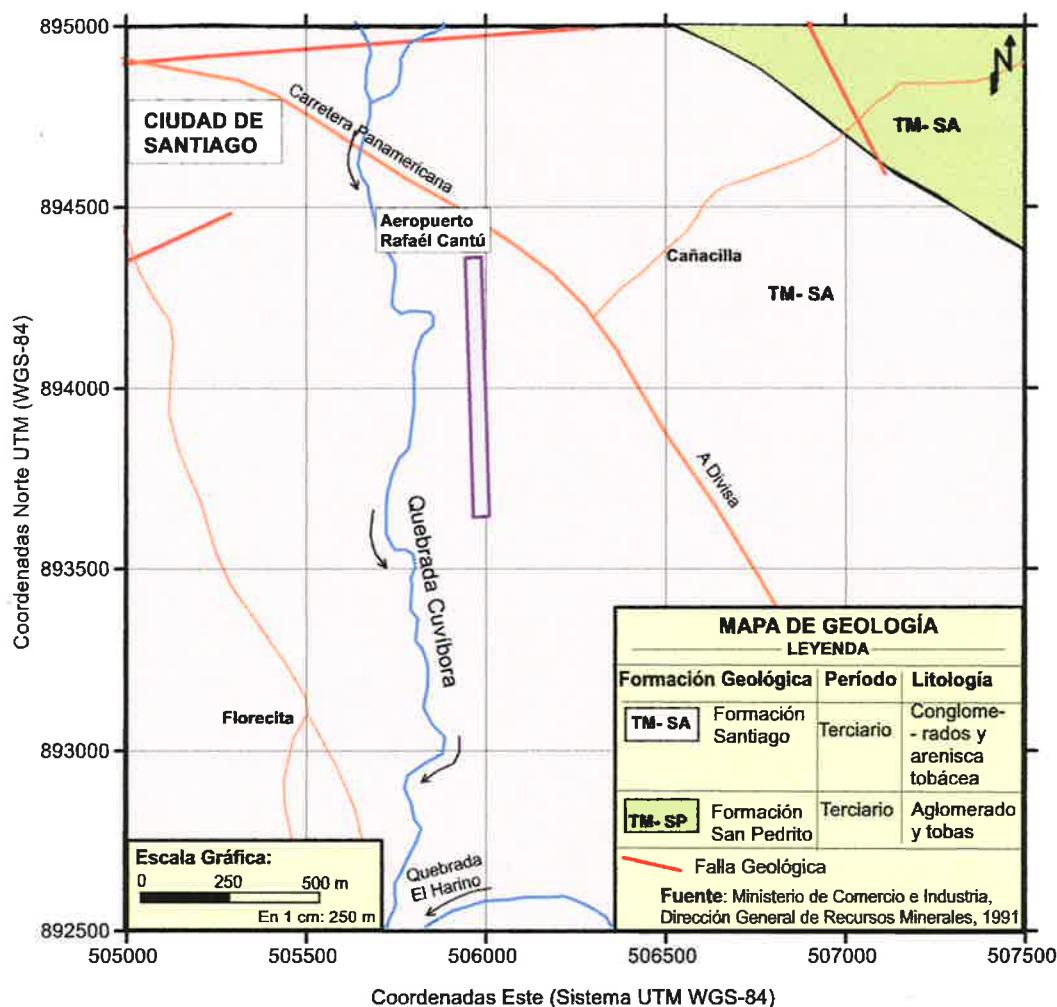
Fig.2- Mapa de Geología local, segmento tomado del mapa regional escala 1,250,00 (ver fuente)

En la fig.2, se ilustran las unidades geológicas arriba mencionadas (Fuente: Ministerio de Comercio e Industria, Dirección General de Recursos Minerales, 1991). En las fig. 3 y 4, se ilustran fotografías de los afloramientos observados, conglomerados y areniscas tobaceas respectivamente (ésta última se observó en el lecho del drenaje artificial excavado en la parte noreste del aeropuerto, nótese el efecto de meteorización, así como de agrietamiento(diclasamiento)).

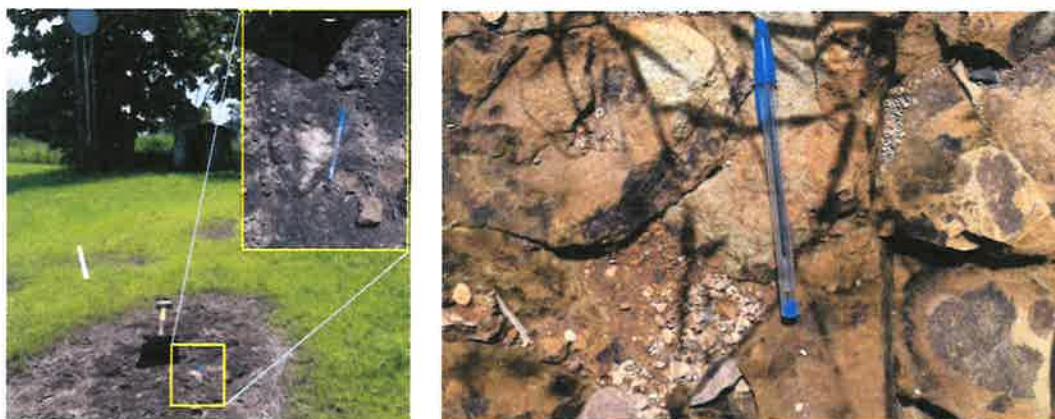
Fig.3 y 4, - Afloramiento de conglomerados(izquierda) coordenadas este 506081 norte 894326 y arenisca tobácea (derecha) cerca del cerco coordenadas 506102 norte 894291, con importante grado intemperismo y diaclasamiento.

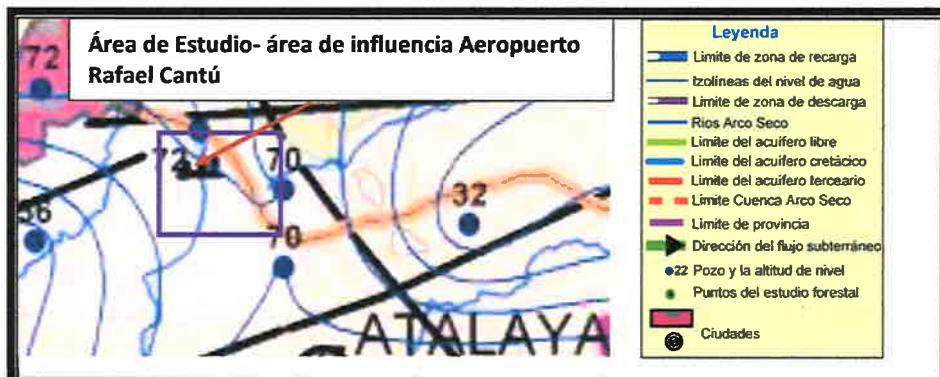
Fig.5- Segmento de Mapa regional de Superficie de Agua Subterránea, escala 1:100,000

En el mapa regional reportado en el estudio de Nómadas de Centroamérica (2010) fig.5, al noreste del aeropuerto Rafael Cantú de la ciudad de Santiago, se observa un área de recarga local en el sector de Cañacilla, a partir del cual se tiene una divisoria de agua subterránea, de donde parte una dirección de flujo hacia el suroeste, con cargas hidráulicas en el orden de 70-72 msnm al noreste del aeropuerto y 60 msnm al suroeste del mismo.

En la fig.5, del segmento del mapa regional arriba indicado (Escala 1:100,000), en la parte noreste y al este del aeropuerto, la forma cerrada de las isolíneas de carga hidráulica alrededor de los pozos, revela que en dicho tiempo el acuífero tenía una fuerte condición dinámica debido al bombeo. Regionalmente Los gradientes hidráulicos varían de 0.002 a 0.009, para un promedio de 0.004 (4 metros de desnivel de carga hidráulica por cada 1000 metros de distancia).

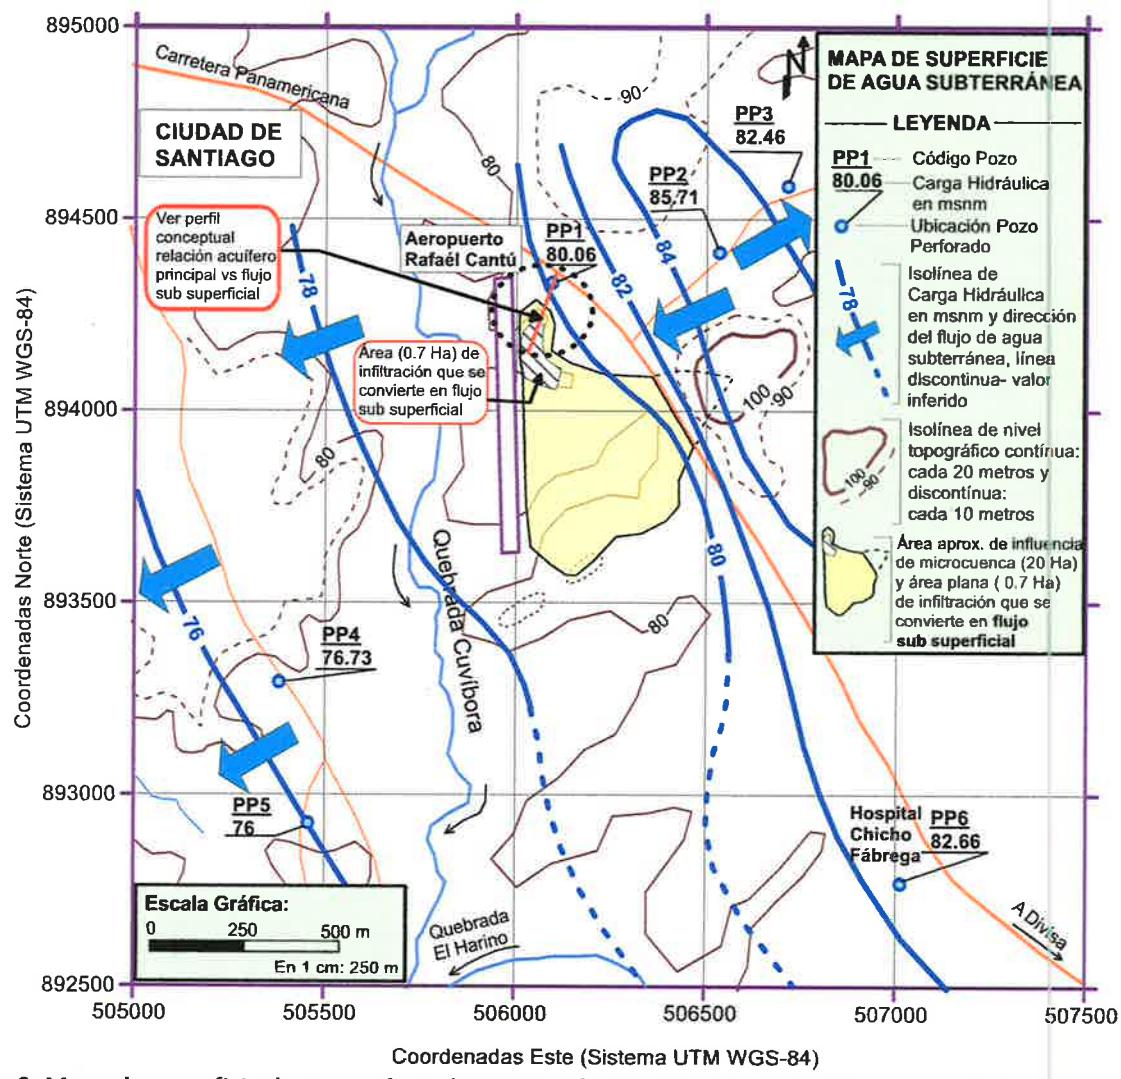
Fig.6- Mapa de superficie de agua subterránea y su relación con el área de influencia de flujo sub superficial (elaboración propia).

En el paso 1 (fig.22), luego de la precipitación, el ciclo hidrológico se expresa con el escurrimiento superficial en un área de influencia asociada a una microcuenca de 0.2 km² (20 Ha) ver fig.6, sin embargo, el área de influencia asociada a la infiltración que luego se convierte en flujo sub superficial se asocia a un área mucho menor de 0.7 Ha (70 x 100 m) con pendiente menor al 1 % (área baja e inundable), que representa el 3.5 % del área de la microcuenca indicada (ver punto 7).

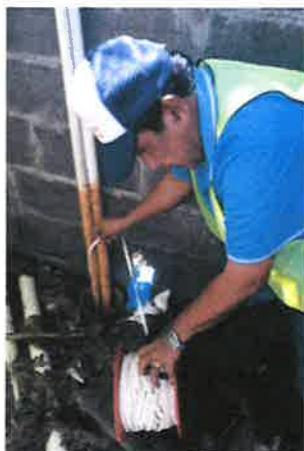
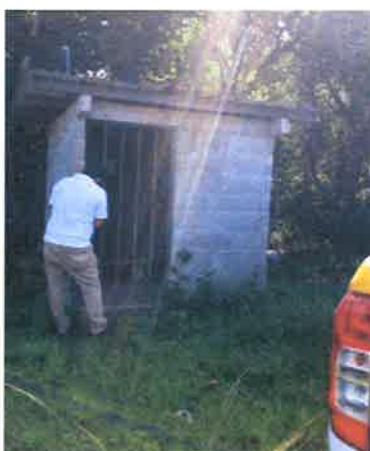
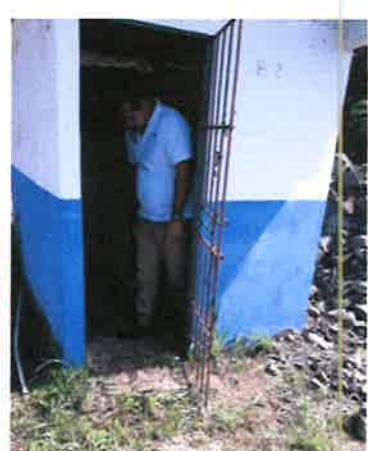
Fig. 7- Medición de nivel estático de agua subterránea en el pozo PP1 (aeropuerto) y Fig.8 y 9- accesos a los pozos: La Florecita (PP4) y Cañacilla del IDAAN (PP2) respectivamente.

En las figuras del 7 al 12, se ilustran los pozos inventariados:

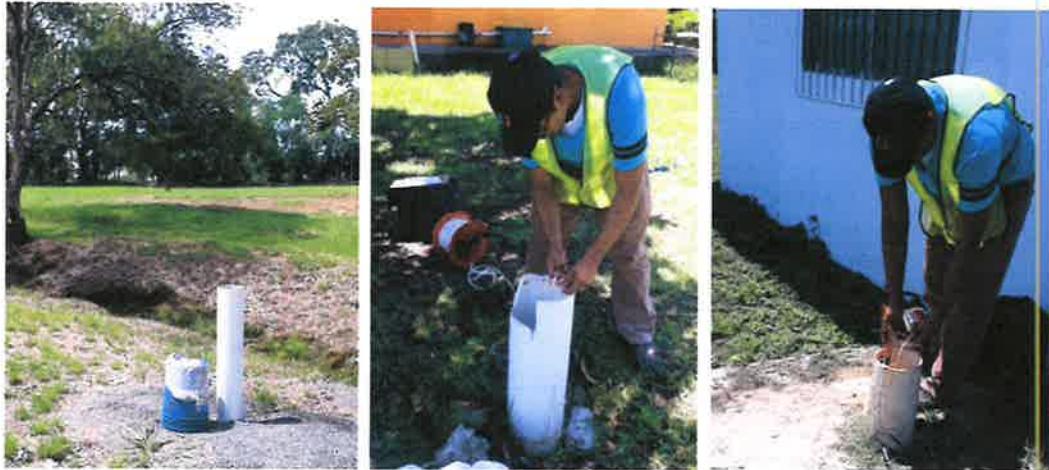
Fig. 10, Vista del pozo PP5- Parque Metropolitano de Santiago, y las figs.11 y 12- medición de niveles estáticos de agua subterránea en los pozos PP6- Hospital Chicho Fábrega y PP3- Pozo comunitario sin uso de la comunidad de Cañacilla respectivamente.

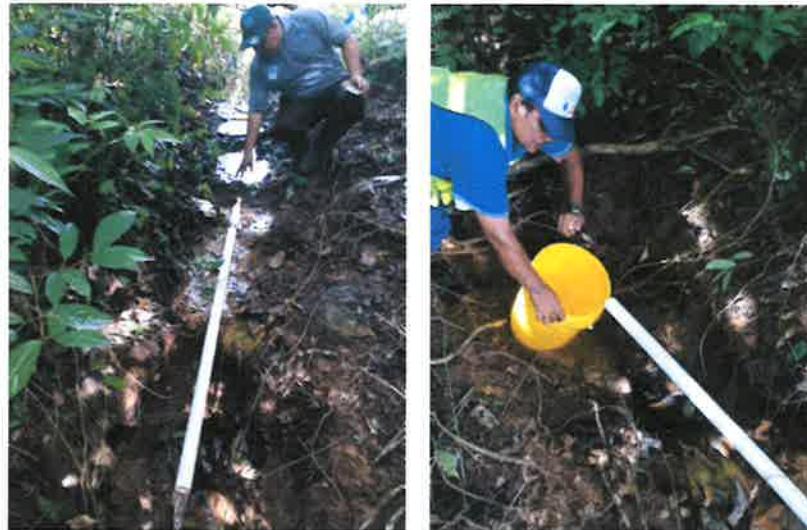
Figuras 13 y 14- Ilustración fotográfica del aforo del flujo sub superficial (Método volumétrico-tiempo de llenado de un recipiente de 5 galones), se registró un caudal total de 7.5 gpm.

- 4- El día 18 de julio del 2019, se aforó el caudal con el método volumétrico, a la salida del flujo sub superficial principal, también influye un leve escurrimiento superficial, el caudal aforado fue de 7.5 gpm, en las coordenadas (Coordenadas este 506067, norte 894264), en la misma trayectoria de 1 a 3 metros del punto de aforo indicado, a la profundidad de 0.5 m por debajo del nivel del terreno, se observa una descarga menor aproximadamente de 1 gpm, para un total de 8.5 gpm (ver figuras 13 y 14).

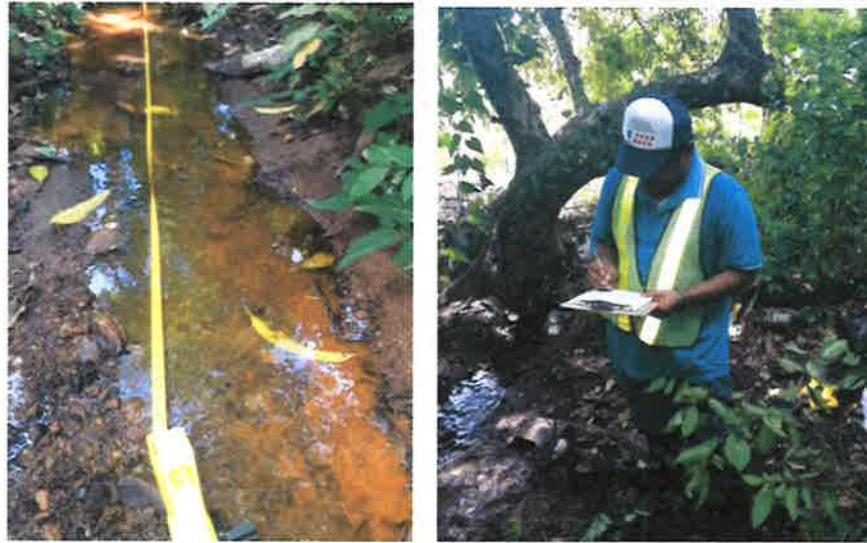
Figuras 15 y 16, se ilustra el dimensionamiento del aforo con el método del flotador y el correspondiente registro de datos (Caudal $Q =$ Velocidad del flotador x área de sección transversal x 0.85 factor de corrección).

- 5- En el mismo día (18/07/2019), se aforó con el método del flotador en la parte este, un drenaje superficial en las coordenadas (este 506101 norte 894283) ver figuras 15 y 16, dicha escorrentía procede del sector externo noreste (desde el otro lado de la carretera panamericana), reflejó un caudal promedio de 21 gpm. Al día siguiente (19/07/2019), en el mismo drenaje superficial, pero en el punto de confluencia (coordenadas este 506065, norte 894266- ver mapa y figuras 17 y 18) a unos 42 metros del primer aforo indicado, se volvió aforar (esta vez con el método volumétrico, debido a la condición de desnivel (cauce erosivo)), resultando 0.8 gpm, lo que refleja una importante fluctuación de escorrentía pluvial con posible filtración en el tramo indicado (ver numeral 7).

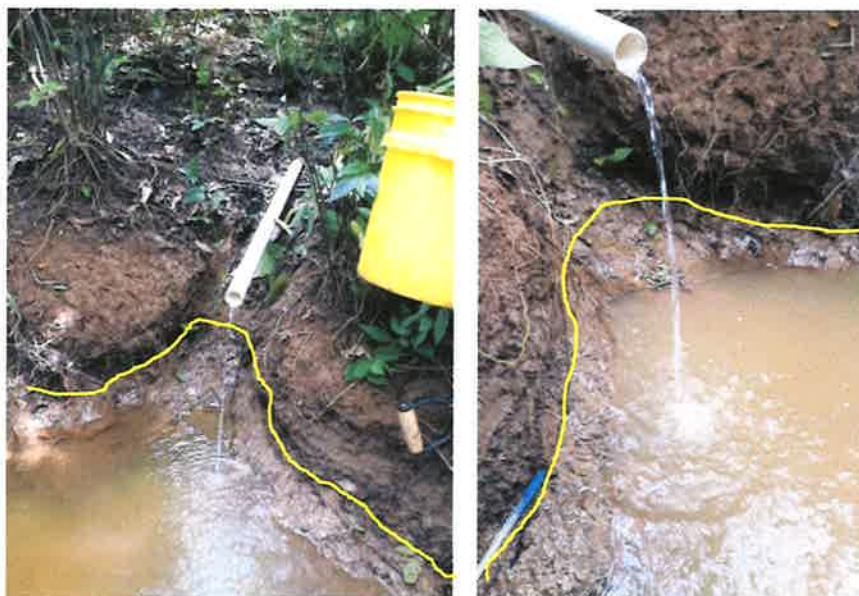
Figuras 17 y 18- Ilustración fotográfica, donde se observa el perfil de suelo hasta su base, humedecida por el flujo sub superficial (línea amarilla), dicho basamento semi impermeable se asocia a una arenisca tobácea de matriz granular fina (ver abajo esquema de perfil de suelo: relación acuífero principal vs flujo sub superficial).

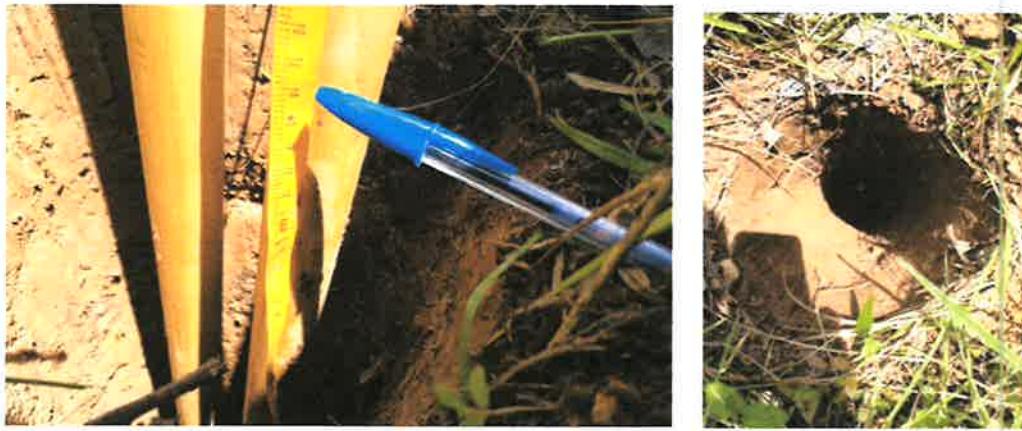
Fig.19 y 20- Sitio de excavación Manual para verificación del nivel de agua subterránea (NEA) en las coordenadas UTM este 506075, norte 894289

- 6- Se realizó excavación manual en las coordenadas UTM este 506075, norte 894289, a fin de verificar el nivel estático de agua subterránea, el mismo fue encontrado a 1.06 m bajo el terreno, Considerando la elevación del terreno de 79.4 msnm (ver mapa topográfico del proyecto), la carga hidráulica es de 78.34 msnm. Cabe mencionar que el flujo sub superficial, anda en el orden de 78.8 a 79.2 msnm (por encima del NEA). En las figuras 21 y 22, se presenta la ubicación del sitio mencionado, así como las fig. 19 y 20 – fotografías del mismo.

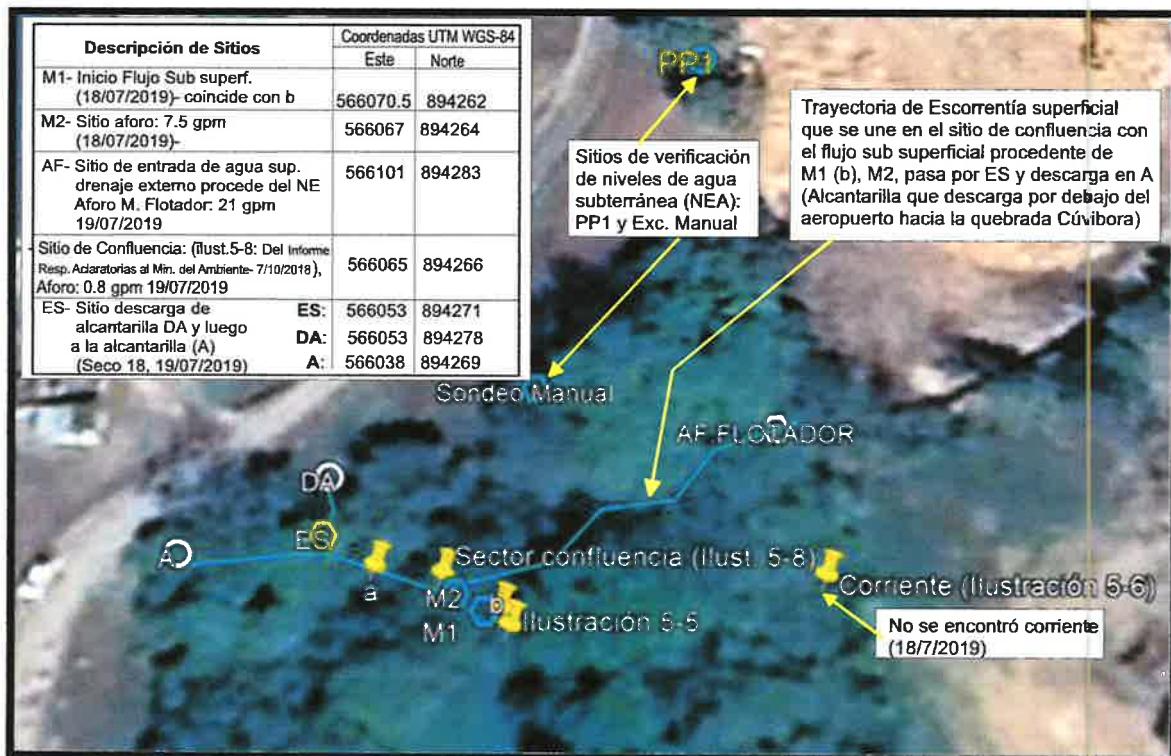
Fig.21- Mapa de distribución espacial de sitios observados dentro del área del aeropuerto Rafael Cantú.

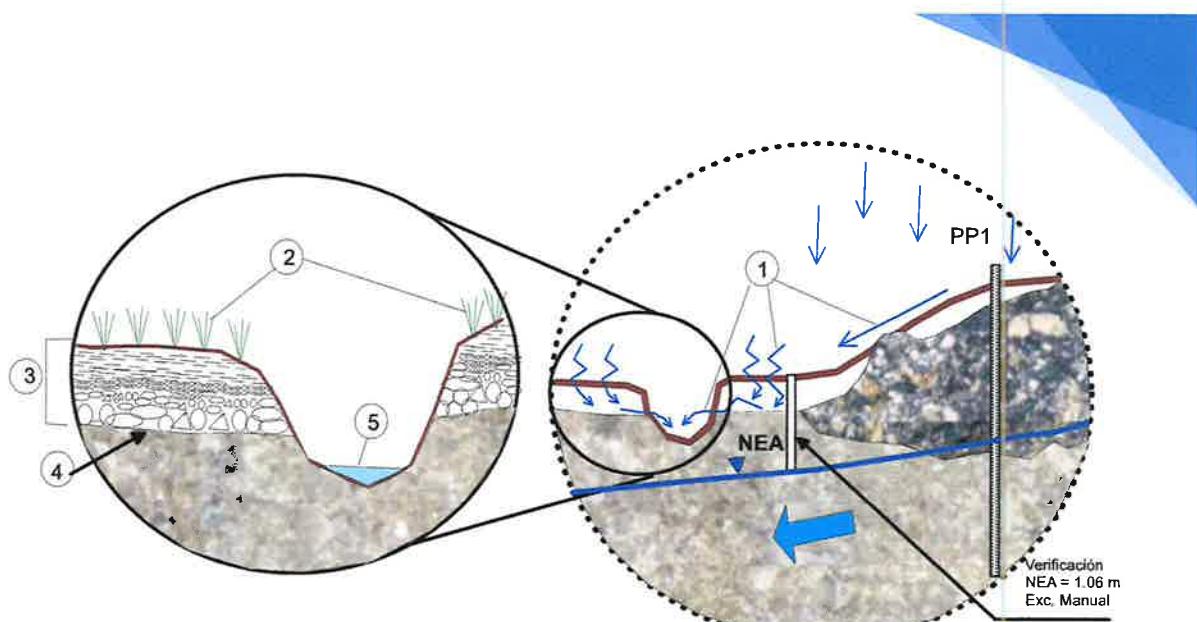
Fig.22- Relación del agua subterránea vs mecanismo de formación del flujo de agua sub superficial (en el suelo y sub suelo). Elaboración propia.

- 2- En este caso, se trata de un flujo sub superficial de carácter temporal, lo cual es debido a que procede de la infiltración directa en el suelo existente, con pendiente menor al 1% (área inundable) en un área aproximada de 0.7 Ha, aunque el área de la microcuenca involucrada tiene aproximadamente 20 Ha. *En otras palabras, la mayor parte de la precipitación se moviliza como escorrimiento superficial, un mínimo porcentaje se convierte en flujo sub superficial y éste vuelve a aparecer en la misma época lluviosa drenando hacia las alcantarillas existentes y obviamente desaparece en la época seca (ver, numeral 5- figura 22).*

El paso 2 (Fig.22), se asocia a la influencia de la densa vegetación observada que favorece al proceso de infiltración del agua. El paso 3 (Fig.22), se asocia directamente al carácter granulométrico (asociado al efecto de transgresión) y al espesor de 0.5 m (hasta 1 m), siendo grueso en su base y fino en la parte superior (limo arcilloso), éste último favorece a la retención temporal del agua, ésta se libera gradualmente por gravedad (sentido vertical) a medida que aumenta el tamaño de granos y luego en el paso 4 de repente su dirección es desviada en el sentido "quasi horizontal", debido a que se encuentra con un material semi impermeable y es cuando se convierte en flujo sub superficial, hasta su salida en el cauce o drenaje natural (paso 5).

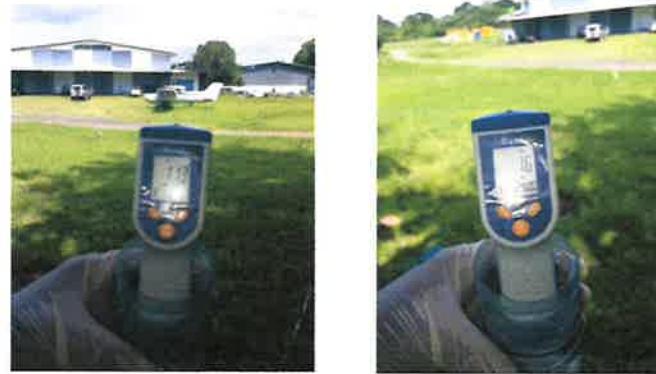
Fig.23 y 24, Conductividad eléctrica (μ Siemens/cm) y sólidos totales disueltos (STD) en mg/l del pozo PP1

En las figuras del 23 al 28, se ilustran la respectiva documentación fotográfica, reflejando los parámetros de calidad de agua medidos en el campo.

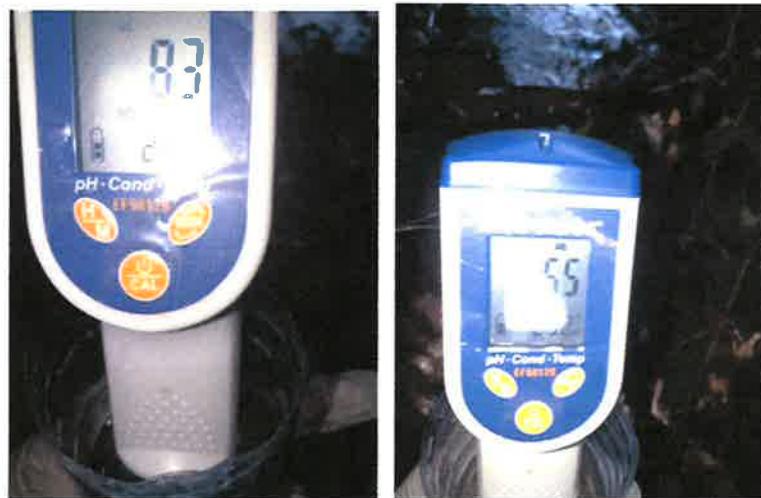
Fig. 25 y 26, Conductividad eléctrica (μ Siemens/cm) y sólidos totales disueltos (STD) en mg/l deL agua de flujo sub superficial

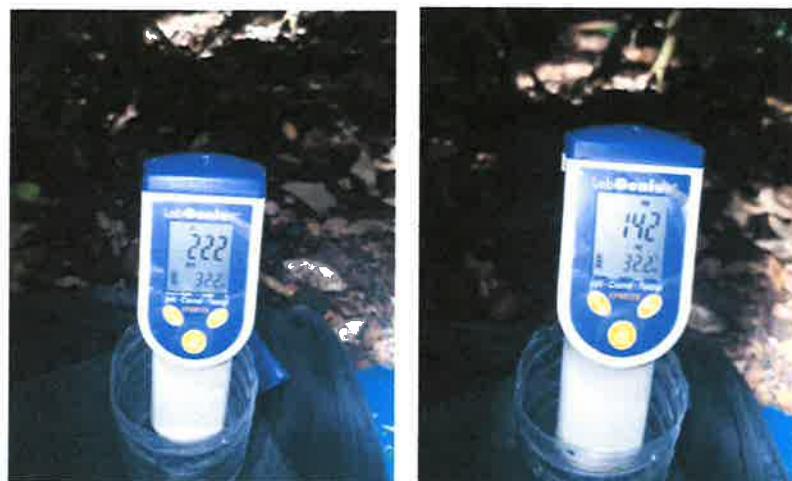
Fig.27 y 28, Conductividad eléctrica (μ Siemens/cm) y sólidos totales disueltos (STD) en mg/l del agua de escorrentía sub superficial
