PROYECTO: SOLUCION HIDRULICA QUE CONSISTE EN LA CANALIZACION DE QUEBRADA SIN NOMBRE EN LA COMUNIDAD DE SONSONATE

## INFORME DE MEDICIÓN CALIDAD DEL AIRE

**“CONSTRUCCIÓN DE SOLUCIÓN HIDRÁULICA, QUE CONSISTE EN LA CANALIZACIÓN DE QUEBRADA S/N, UBICADA EN LA COMUNIDAD DE SONSONATE, CORREGIMIENTO OMAR TORRIJOS, DISTRITO DE SAN MIGUELITO, PROVINCIA DE PANAMÁ”**

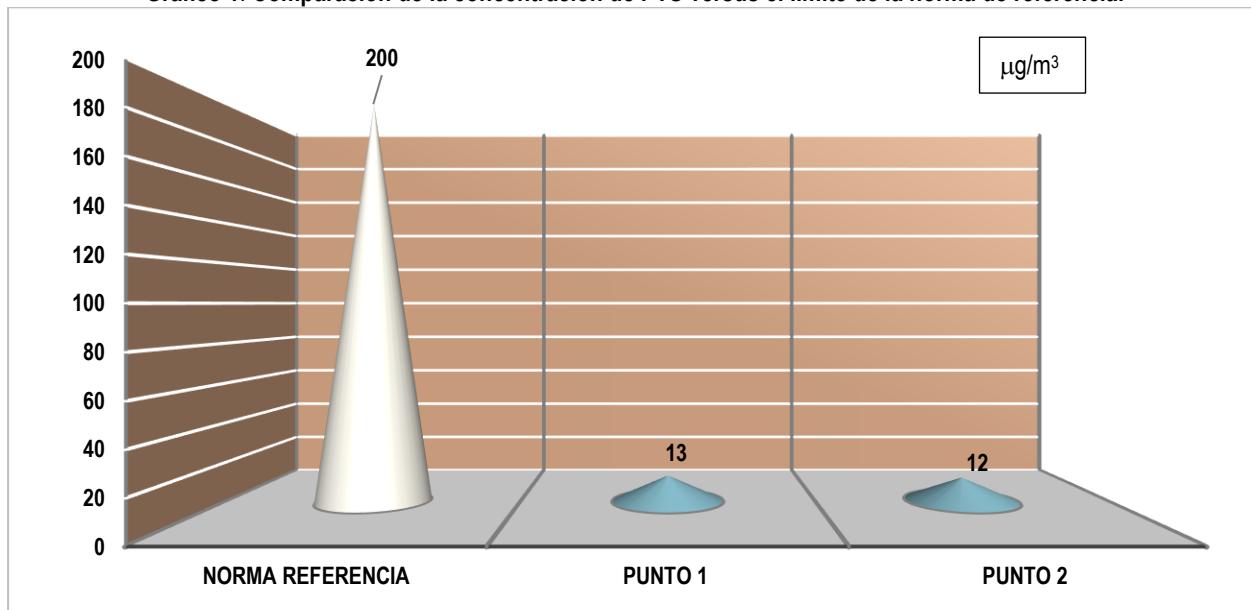
Gráfico 1: Comparación de la concentración de PTS versus el límite de la norma de referencia.

El Gráfico 1, presenta la comparación del promedio (Lavg) de la concentración de PTS reportados en los puntos de muestreo, durante el horario diurno versus el valor establecido en la norma de referencia.

- Las concentraciones de PTS reportadas en los puntos 1 y 2 fueron  $13 \mu\text{g}/\text{m}^3$  y  $12 \mu\text{g}/\text{m}^3$ , respectivamente; valores que están por debajo del límite establecido en la norma de referencia de  $200 \mu\text{g}/\text{m}^3$ .

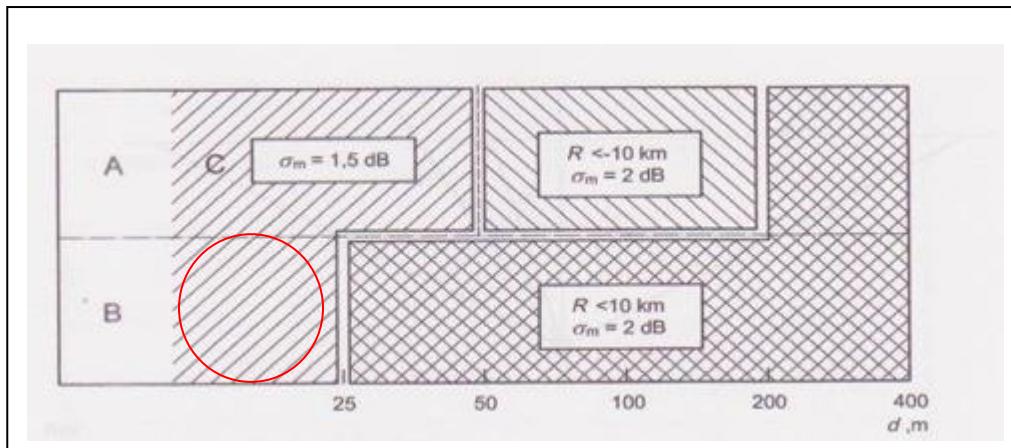
Fuente: ISO 1996-2:2017 – Anexo 1.

Observación: Para el estudio se considera una situación baja; es decir, que la fuente de emisión está por debajo de los 1.5m y el micrófono estaba a una altura de 1.5m. Desviación estándar por la distancia = 1.5dB

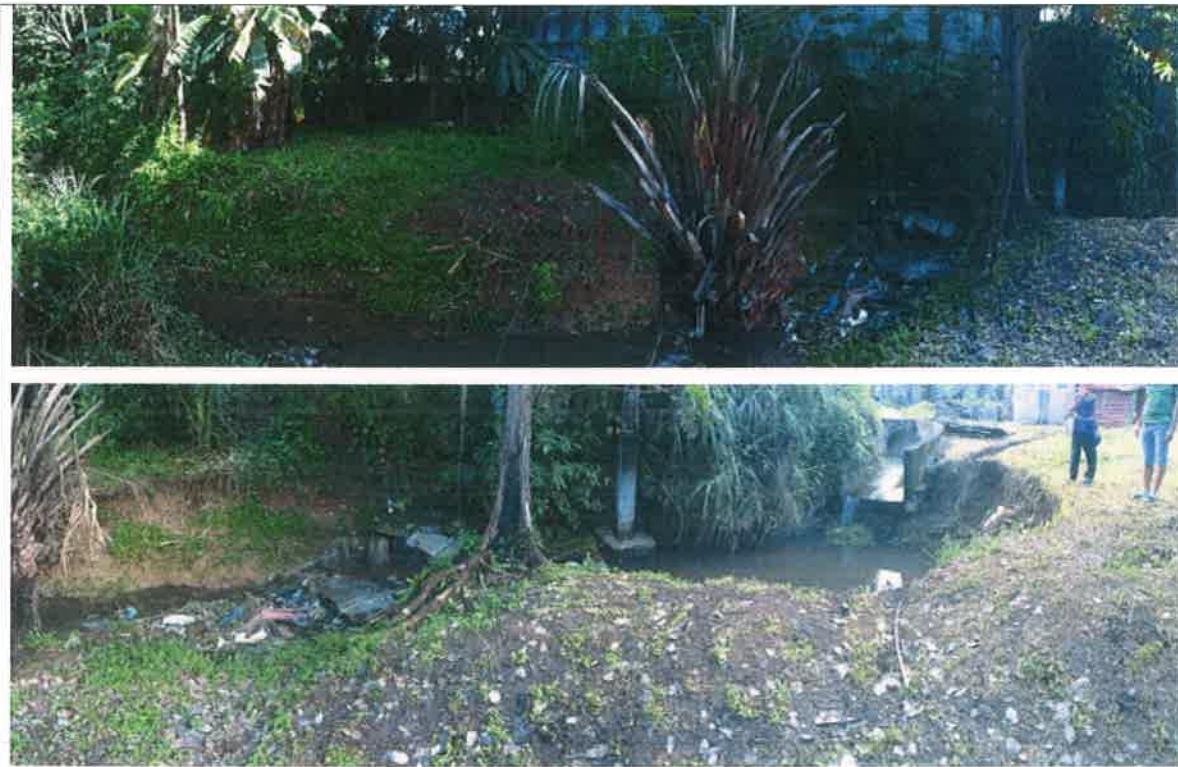
*Fotografías del sitio, en la parte inicial del tramo a analizar.*

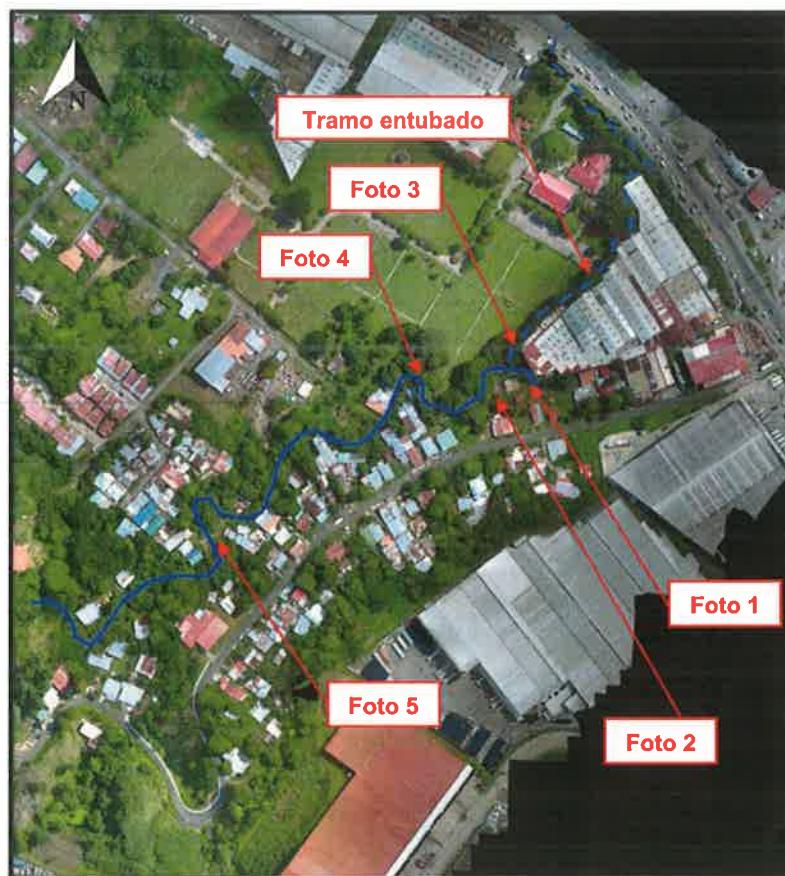
Se observaron gran cantidad de viviendas y muros de bloque ubicados longitudinalmente en ambas márgenes y a distancias muy inferiores a los 3 metros, como referencia métrica. Así como también grandes galeras comerciales en el margen de su trayectoria media, ya que el flujo se encuentra soterrado en su parte alta mediante un tubo de concreto de aproximadamente 48 pulgadas de diámetro que es muy inferior al ancho natural del cauce.

*Vista en planta del cauce, en su parte media.*

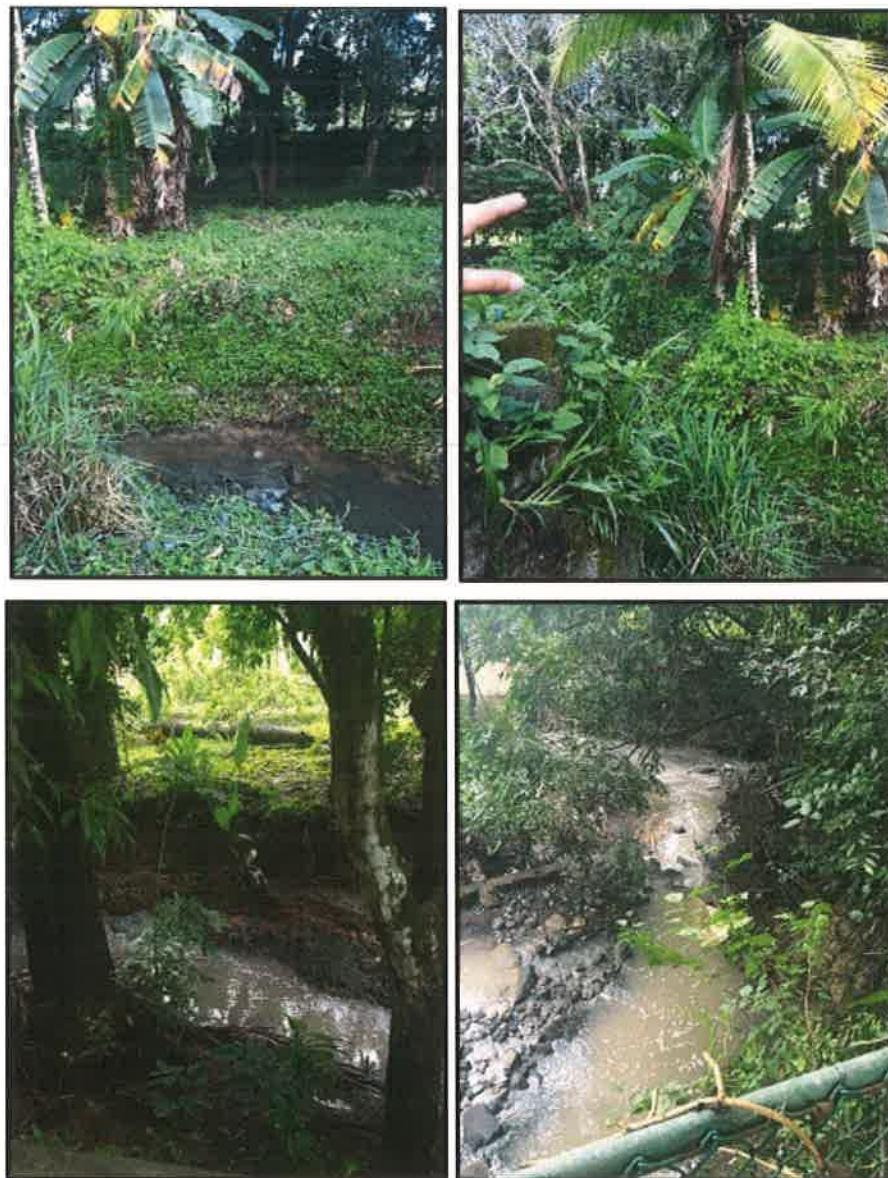
La rugosidad de la superficie en el borde o “paredes” del cauce se pudo observar como zonas con algo de pasto corto con pequeños árboles y arbustos con follaje. Estos elementos inciden en la resistencia del flujo en el cauce y se determinan en un solo factor hidráulico de gran importancia en la estimación de la simulación del comportamiento del caudal transportado. El cauce se observó de tipo meandro con algunas piedras y pastos.

*Fotografía que evidencia la descripción sobre la rugosidad del sitio.*

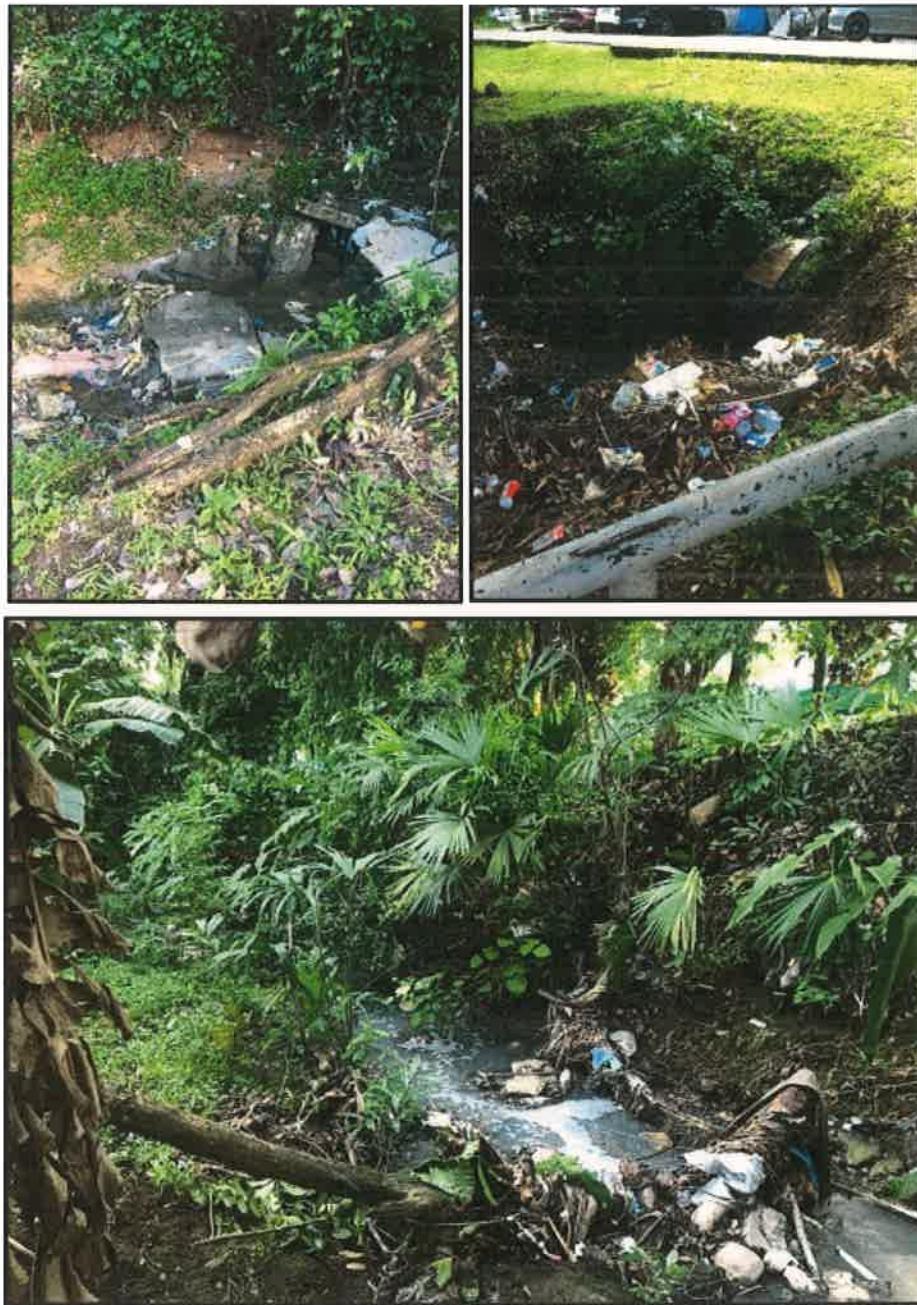
depositados en el cauce de la quebrada y objetos que en su acumulación impiden el libre flujo del caudal y visiblemente limitan el área de la sección del canal natural.

*Fotografías del sitio.*

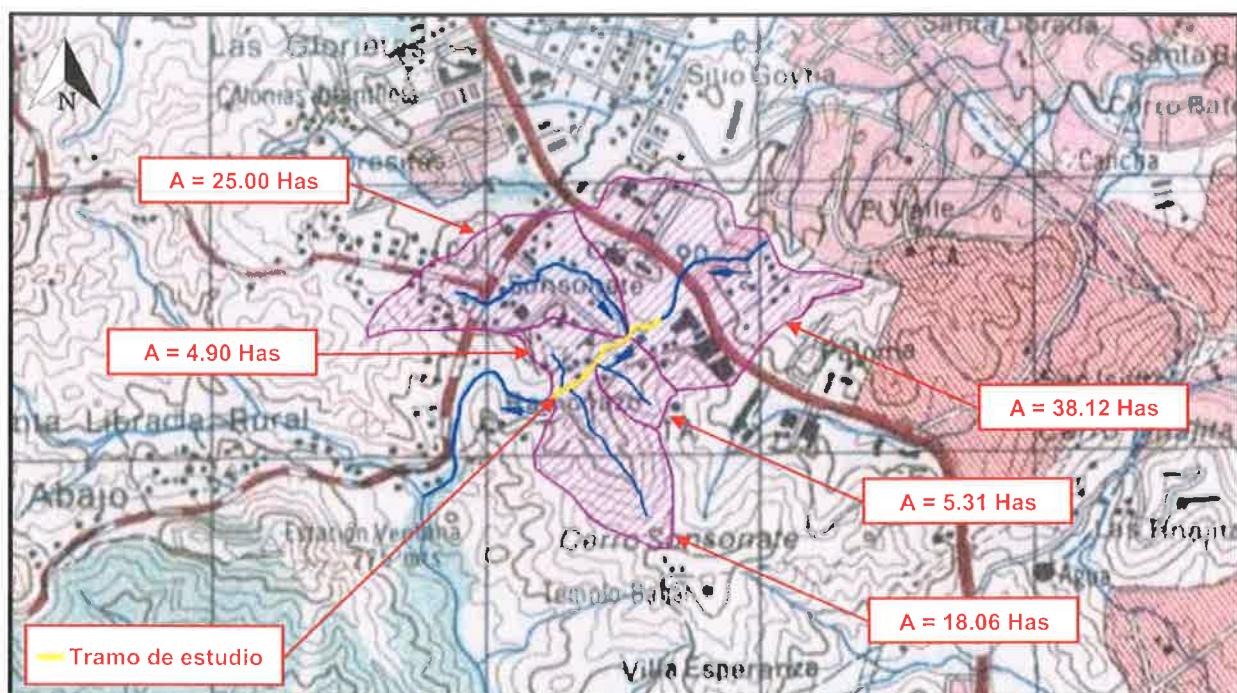
Para delimitar el área de la cuenca hasta el punto de estudio nos apoyamos con curvas de nivel generales proporcionadas por los mapas del Instituto Geográfico Nacional Tommy Guardia.

*Delimitación de áreas tributarias.*

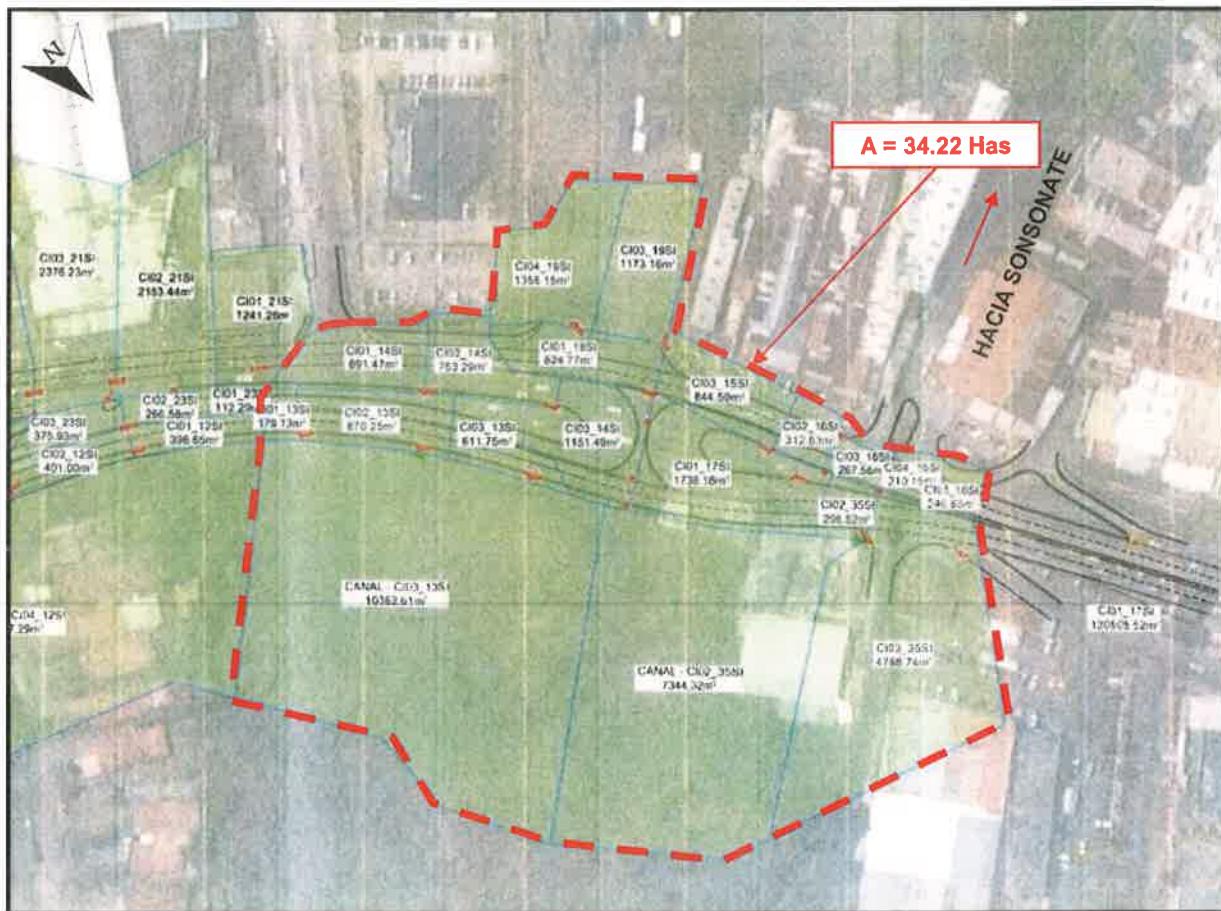
hectáreas. En la siguiente imagen se muestra la delimitación de áreas por tragante que aportan a la vertiente de la quebrada en estudio.

*Planta de áreas tributarias por tragantes existentes y proyectados.*

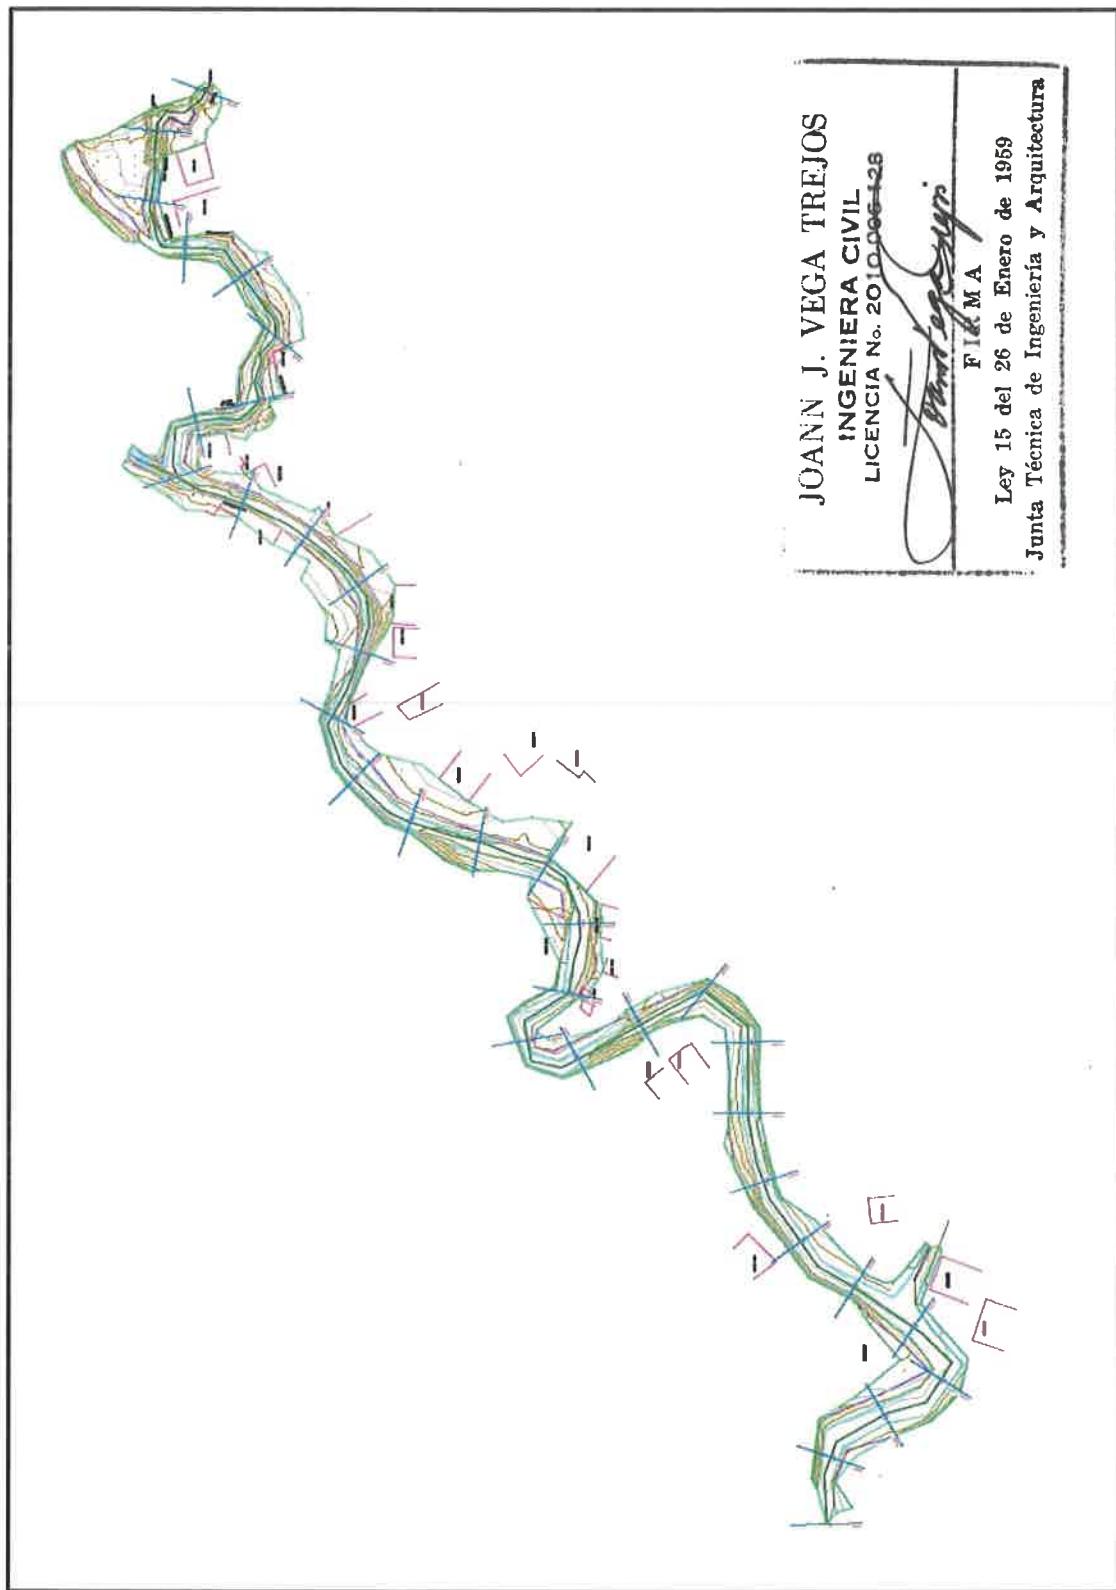
Vista en planta del levantamiento topográfico de la quebrada

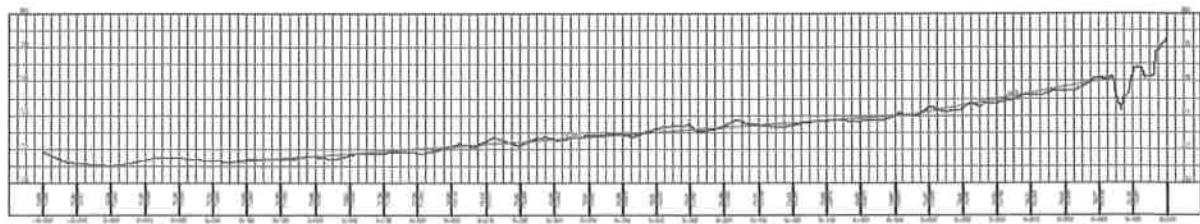
*Perfil de tramo en estudio*

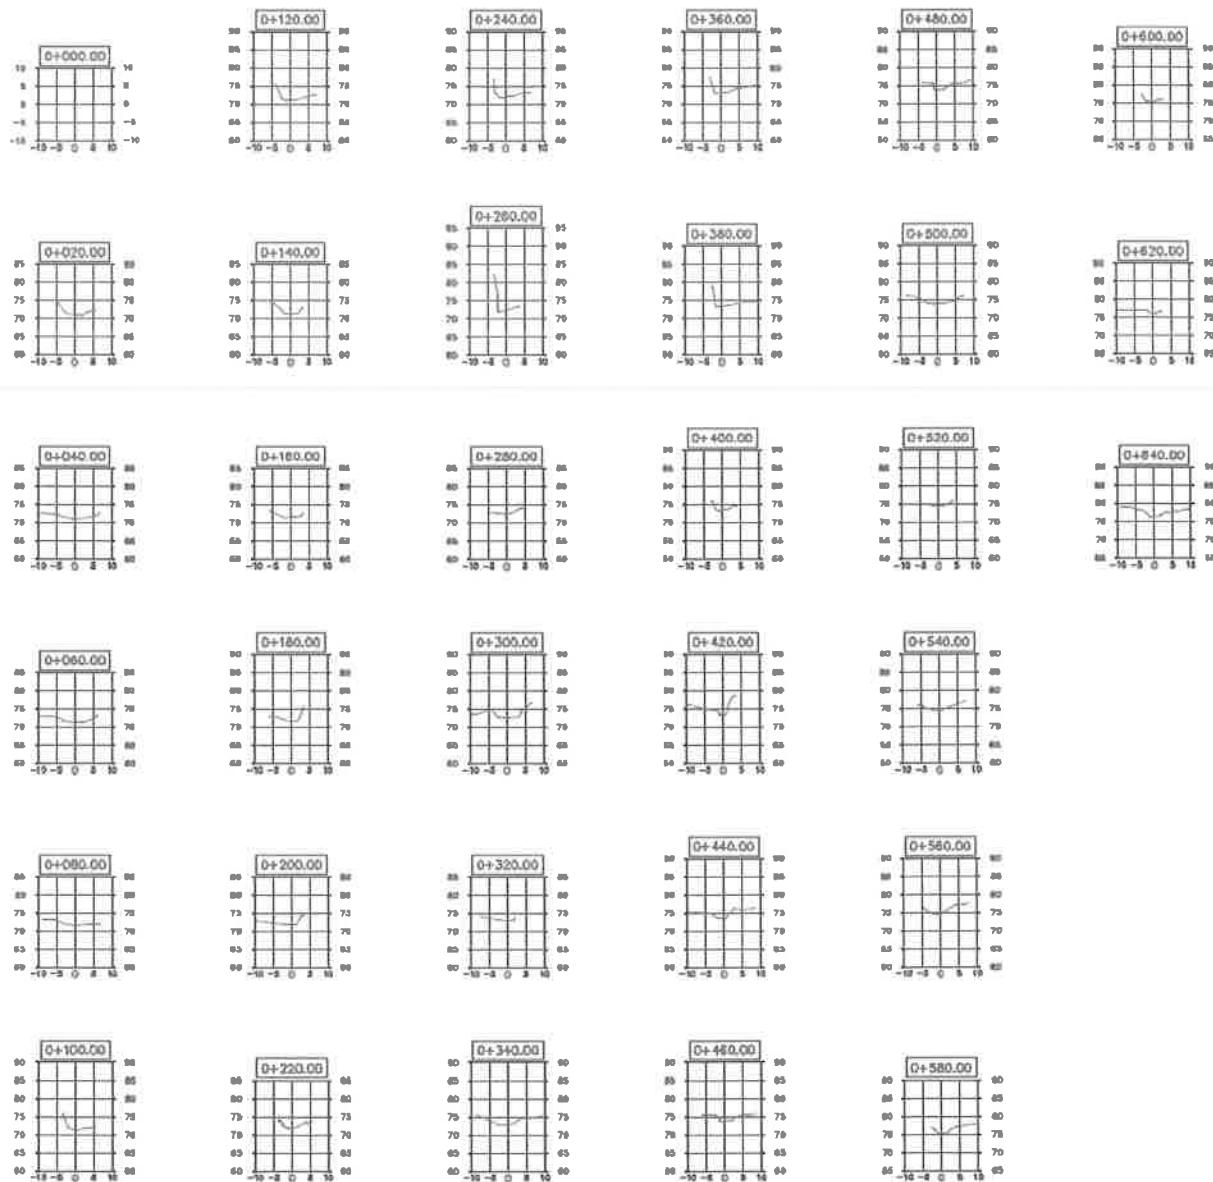
*Secciones de la quebrada a cada 20 m*

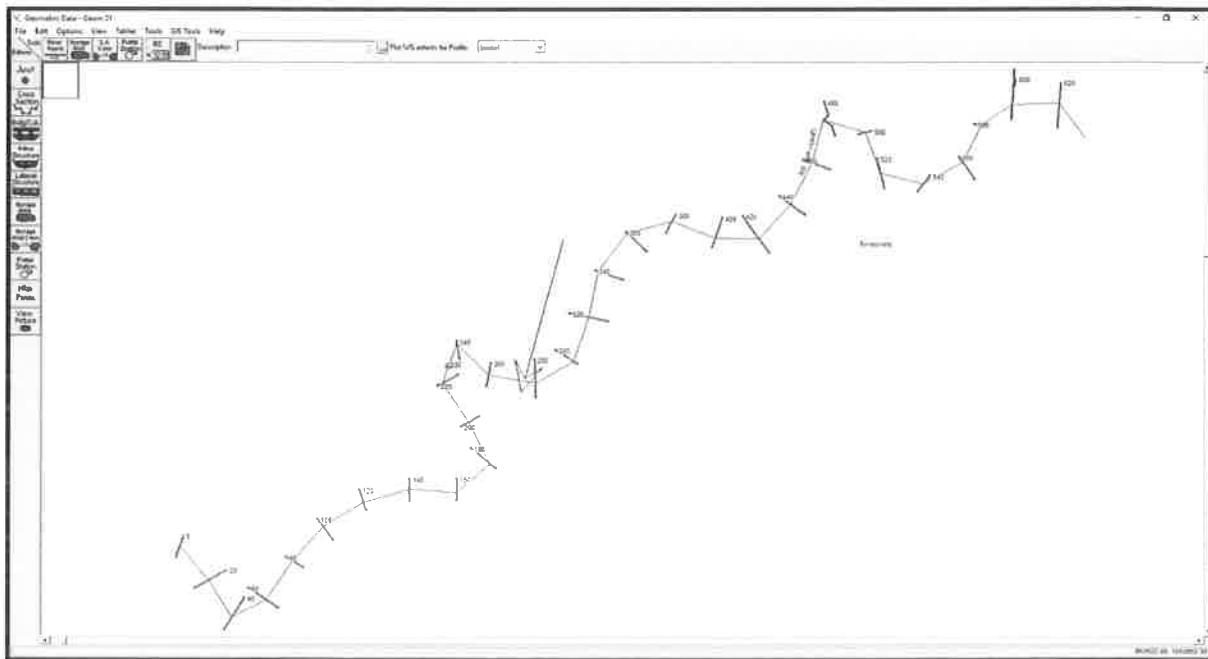
*Vista en planta del modelo de la quebrada**Fuente: consorcio.*

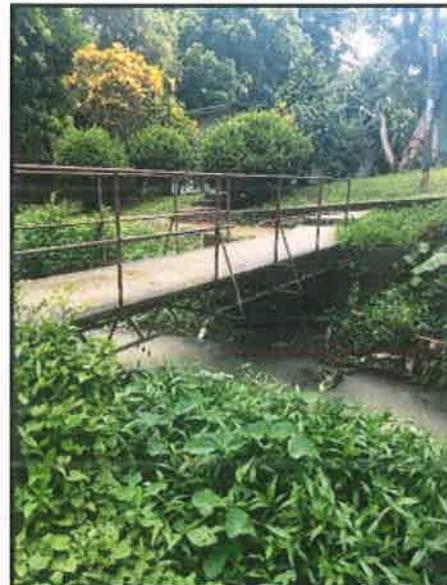
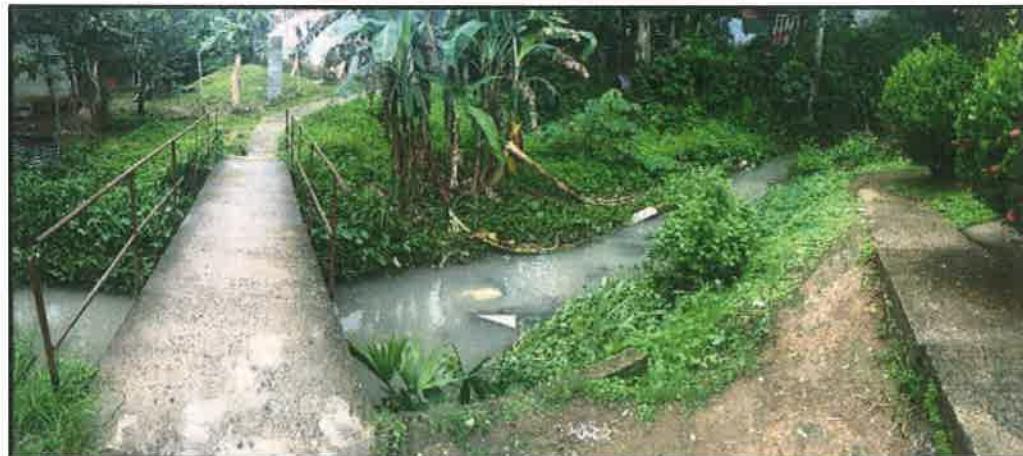
el modelo, de acuerdo a los datos proporcionados por la topografía del cliente. Se trata de una plataforma de 8.00 m de longitud y un acho de 1.50 m, apoyada sobre una cercha de hierro y a una elevación de aproximadamente 2.00 m por encima del nivel de fondo de la quebrada.

*Fotografías del puente.*

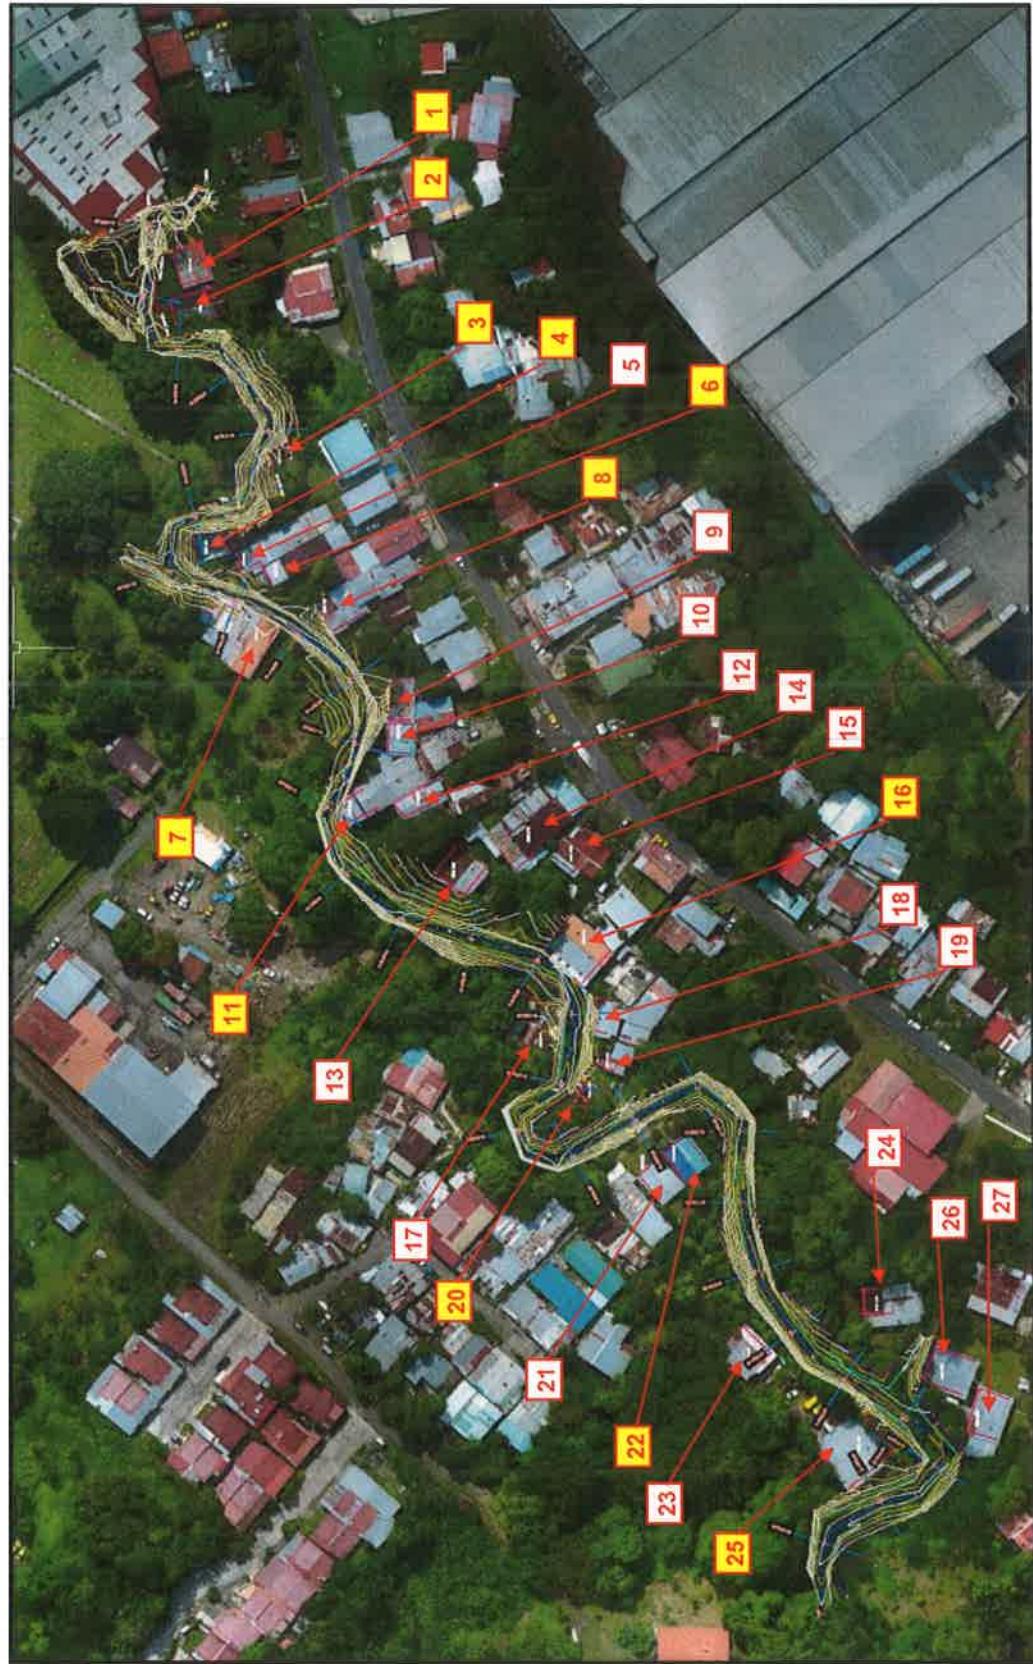
Planta general de tramo de cauce analizado y número de viviendas ubicadas en márgenes de la quebrada.

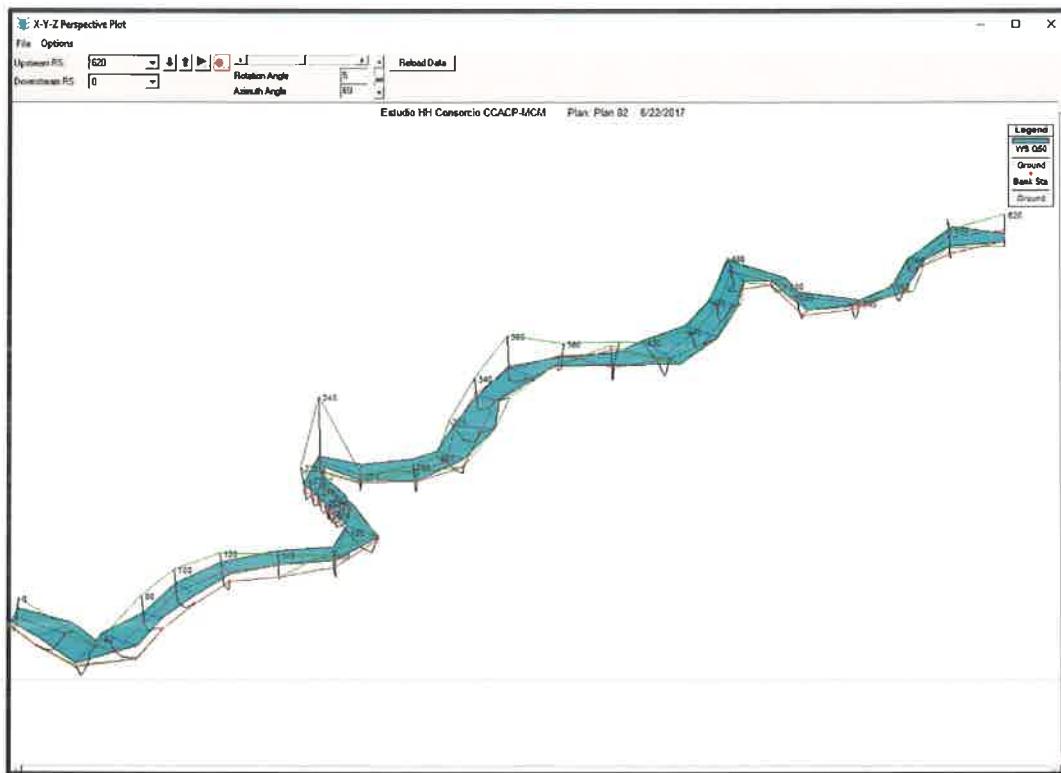
Vista general del modelo, secciones y flujo para caudal resultante del periodo de retorno de 1 en 50 años.

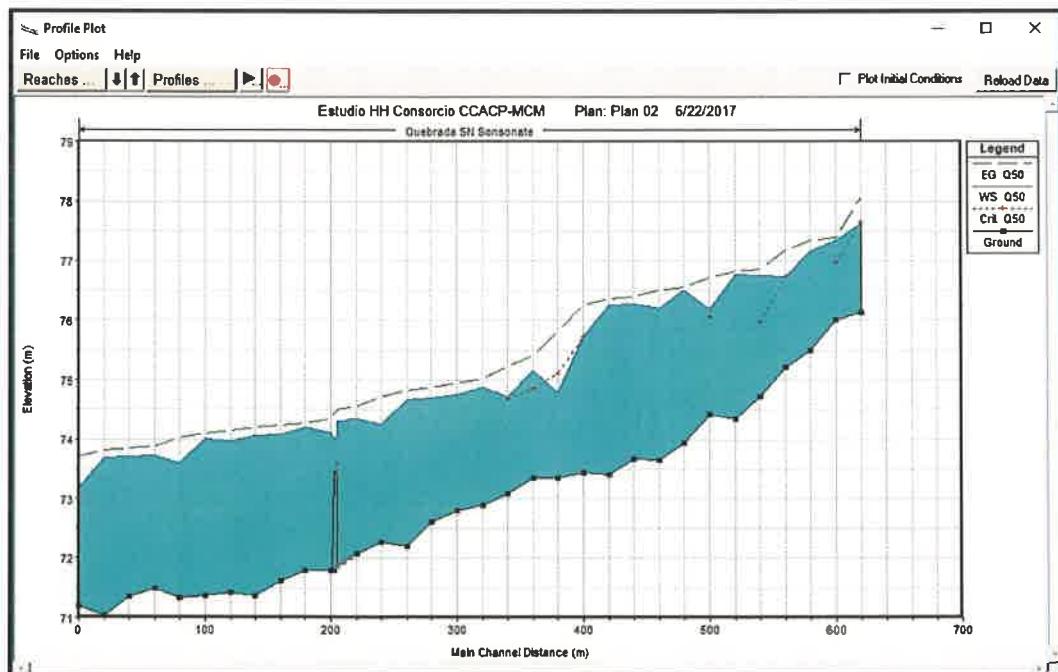
Perfil de nivel de agua resultante para caudal resultante del periodo de retorno de 1 en 50 años.

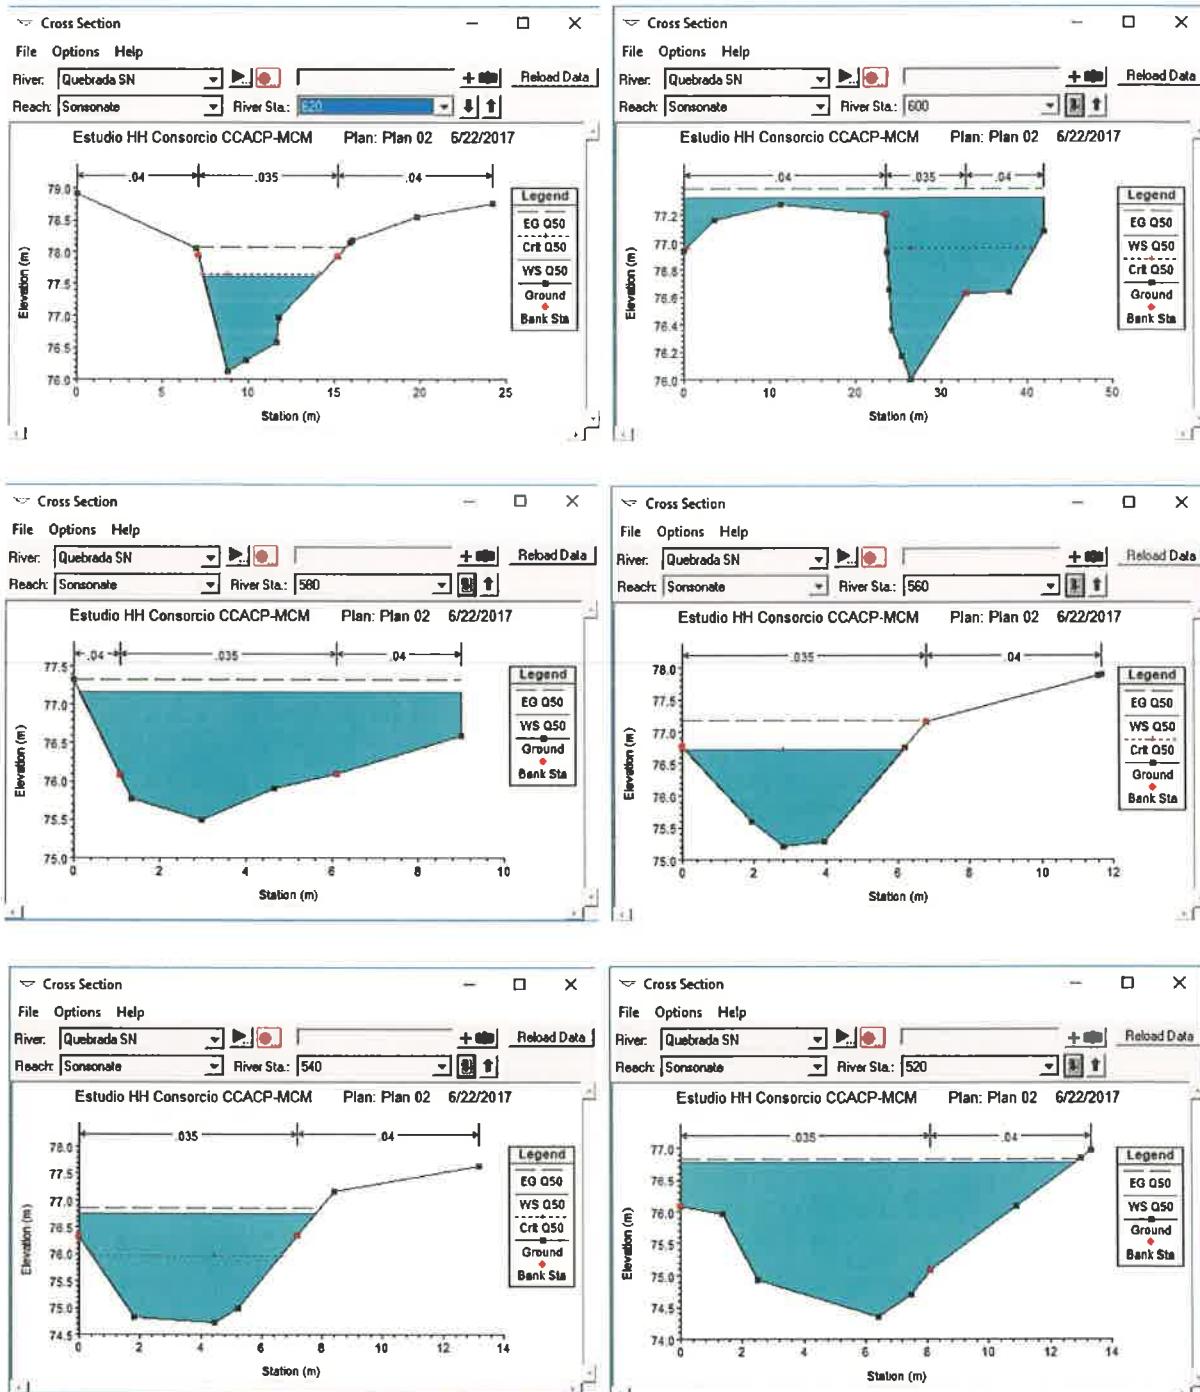
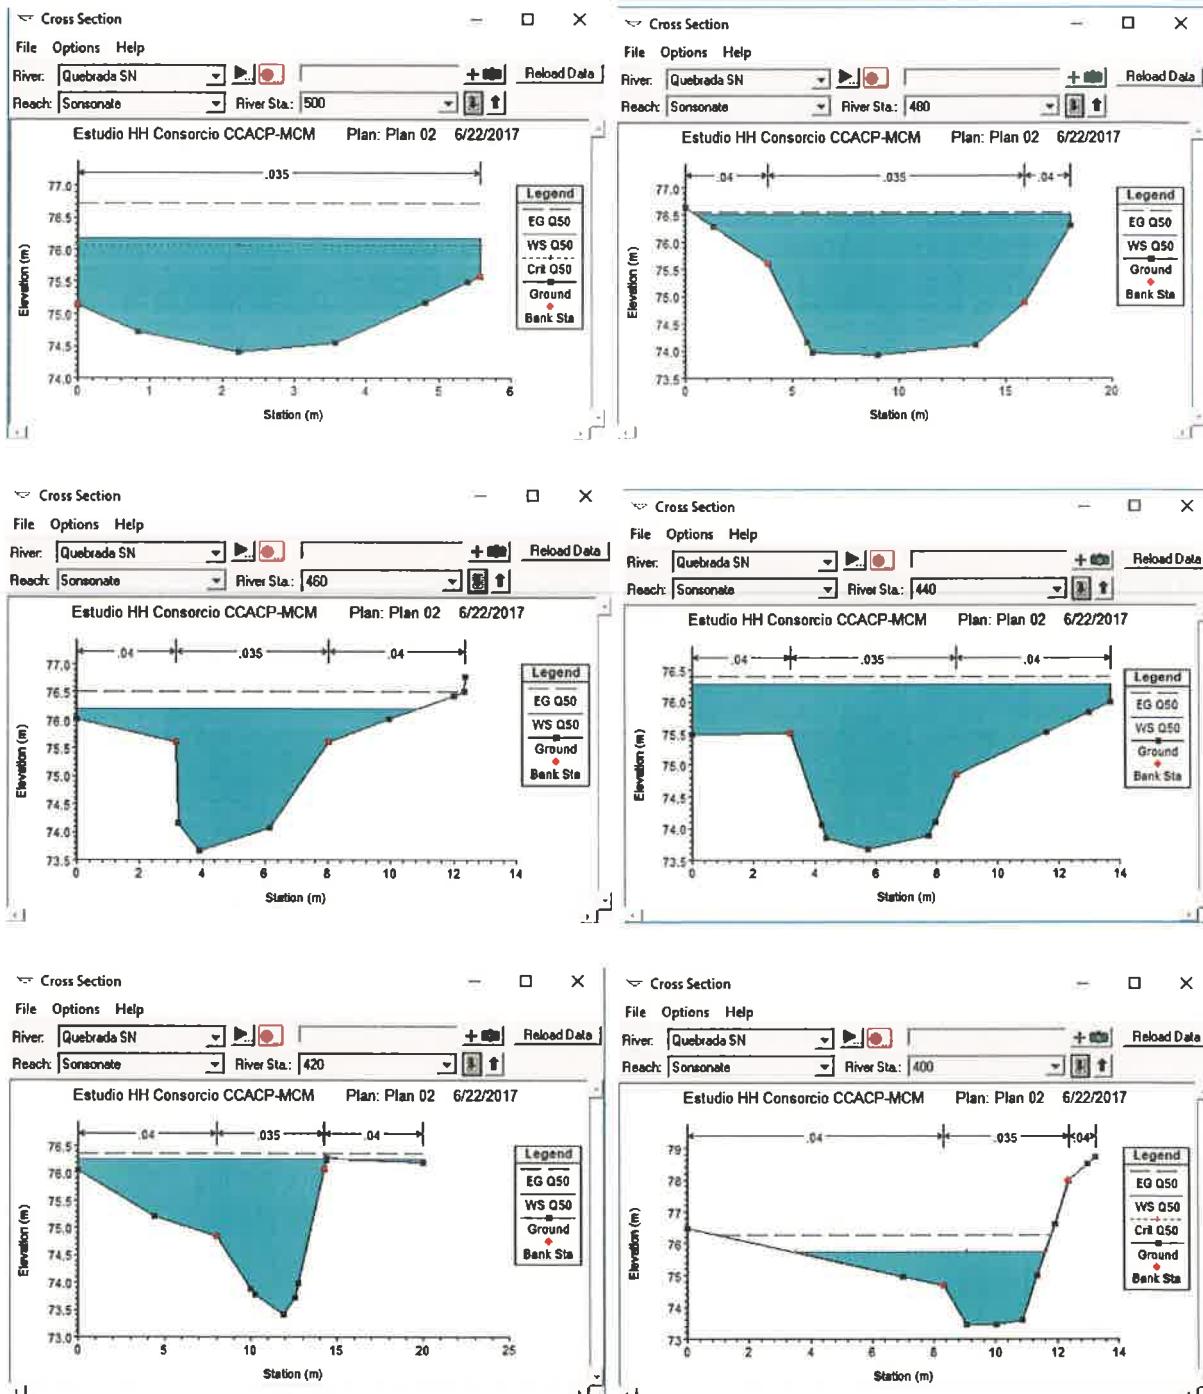
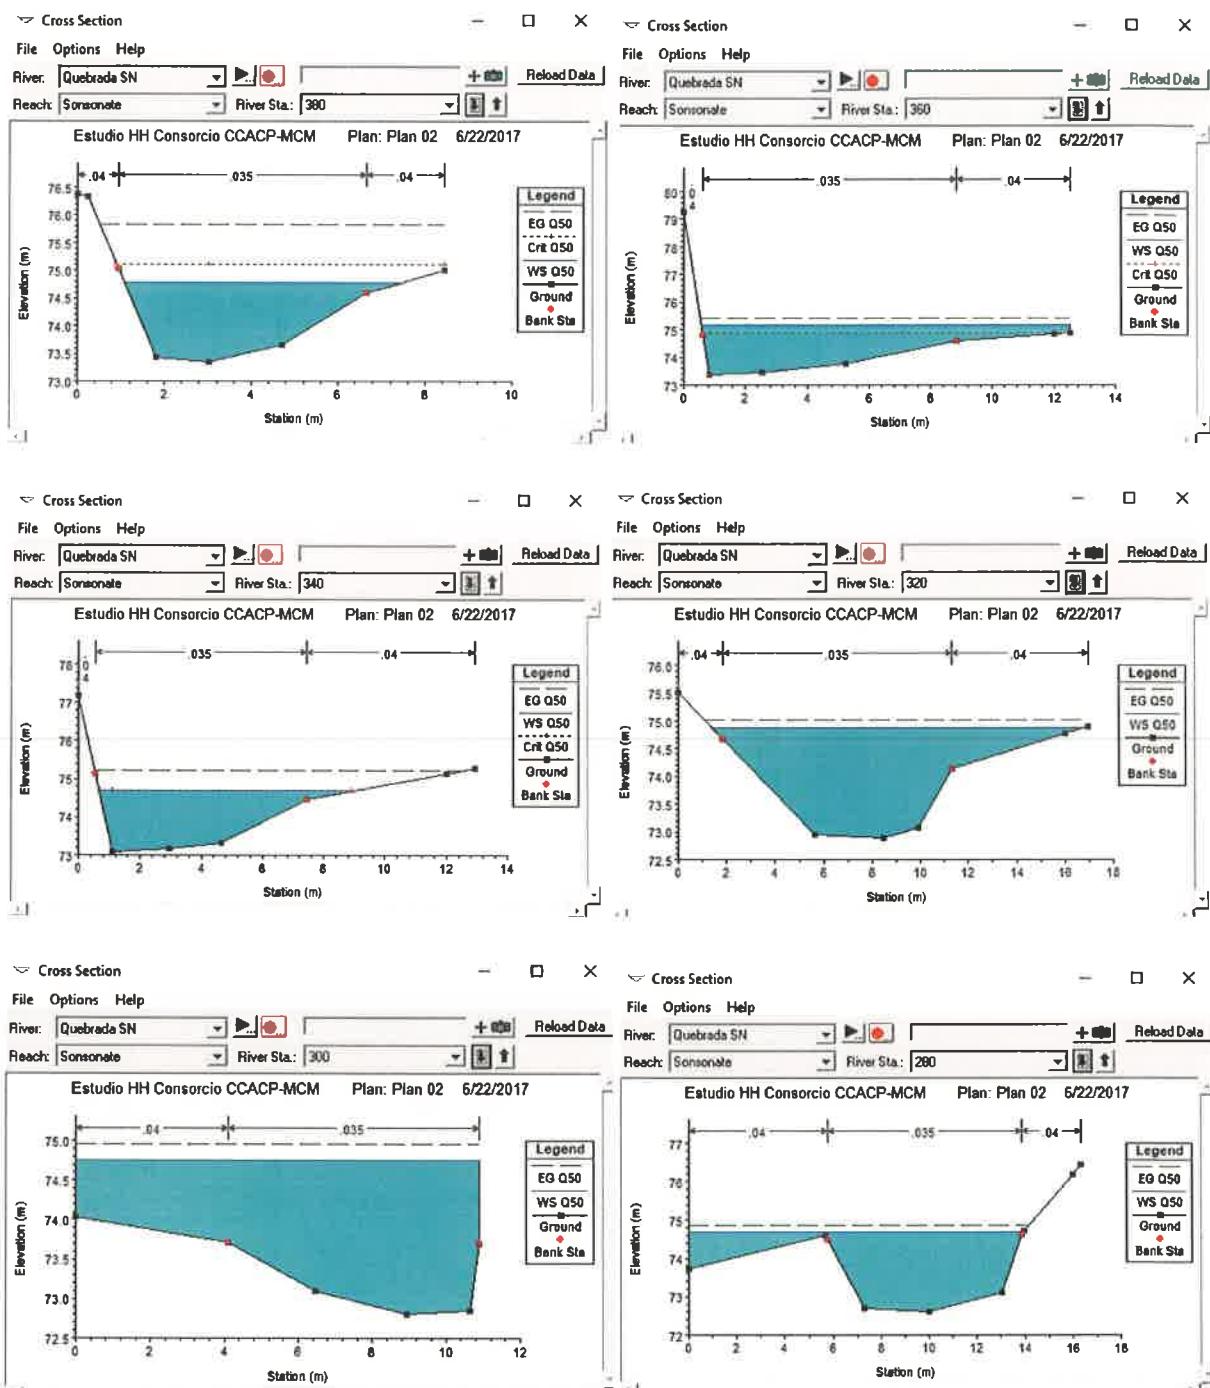
Nivel de superficie de agua resultante por cada sección transversal @ 20 m en el modelo HEC-RAS.
