PROYECTO: SOLUCION HIDRULICA QUE CONSISTE EN LA CANALIZACION DE QUEBRADA SIN NOMBRE EN LA COMUNIDAD DE SONSONATE

## INFORME DE MEDICIÓN CALIDAD DEL AIRE

**“CONSTRUCCIÓN DE SOLUCIÓN HIDRÁULICA, QUE CONSISTE EN LA CANALIZACIÓN DE QUEBRADA S/N, UBICADA EN LA COMUNIDAD DE SONSONATE, CORREGIMIENTO OMAR TORRIJOS, DISTRITO DE SAN MIGUELITO, PROVINCIA DE PANAMÁ”**

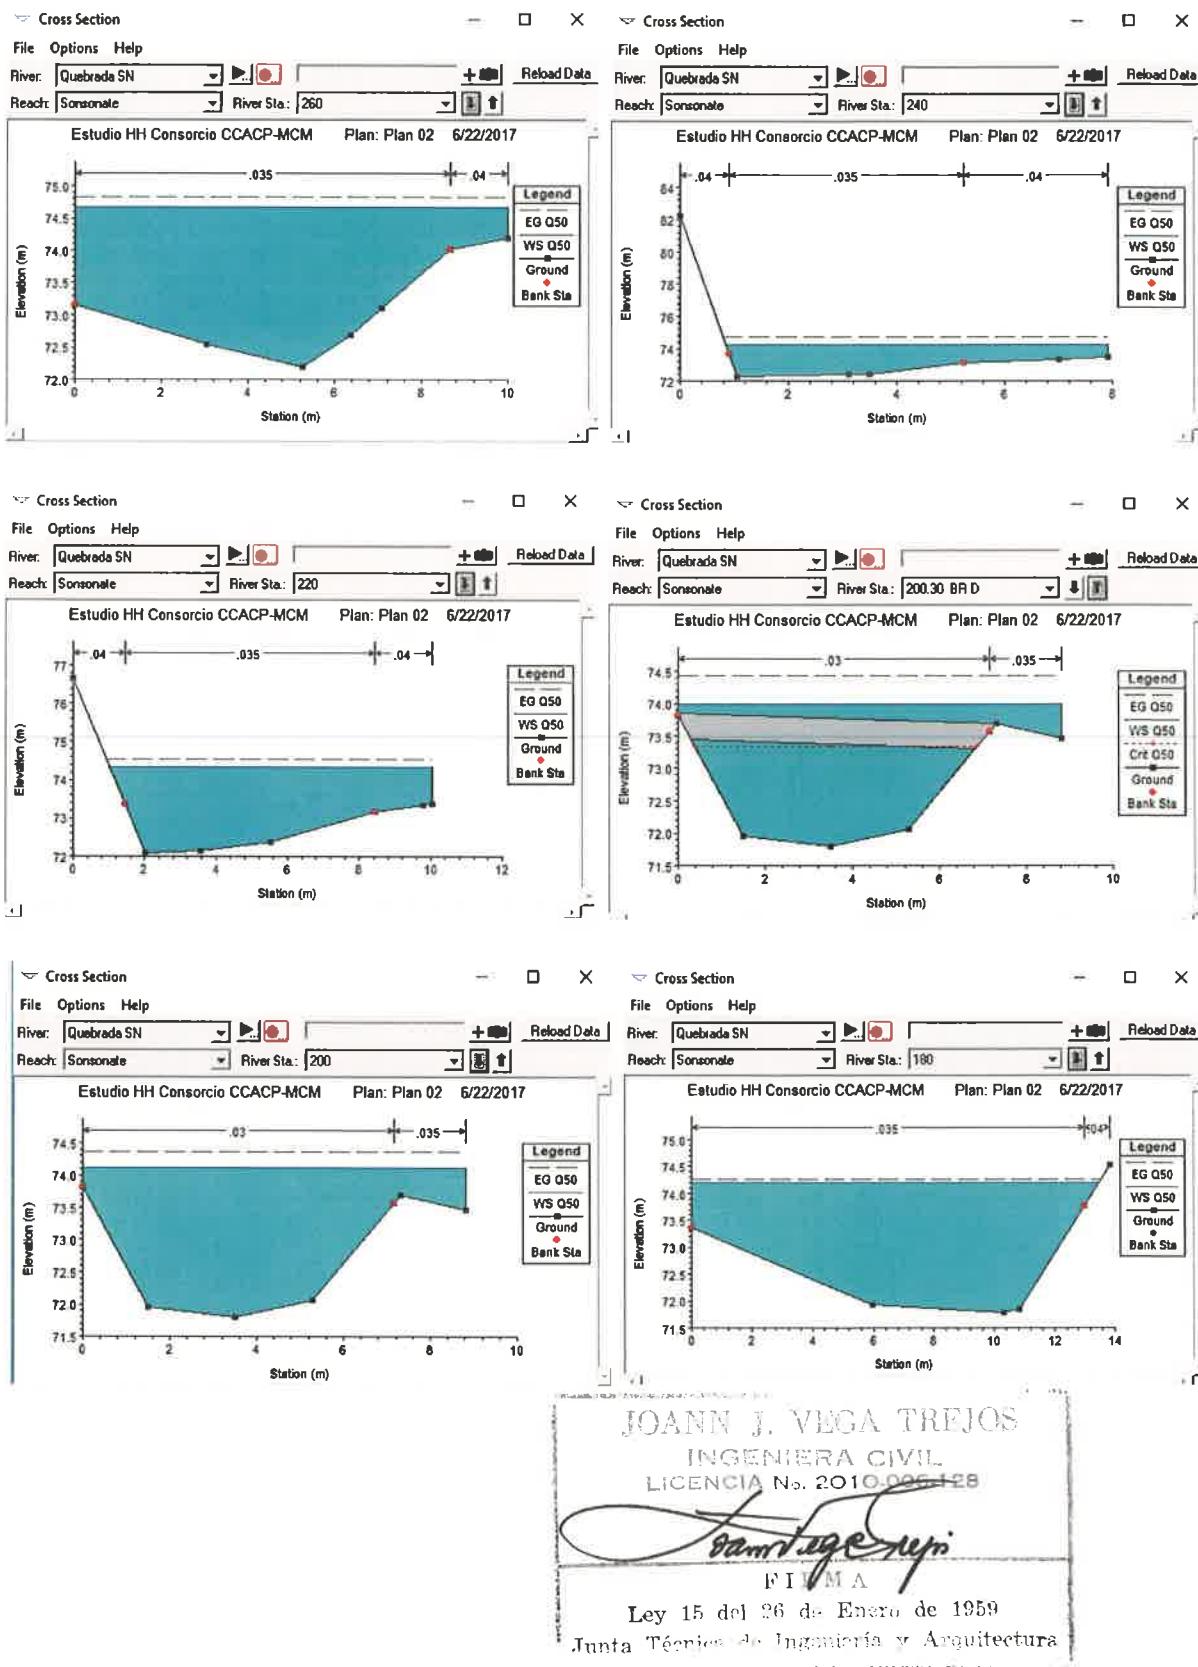
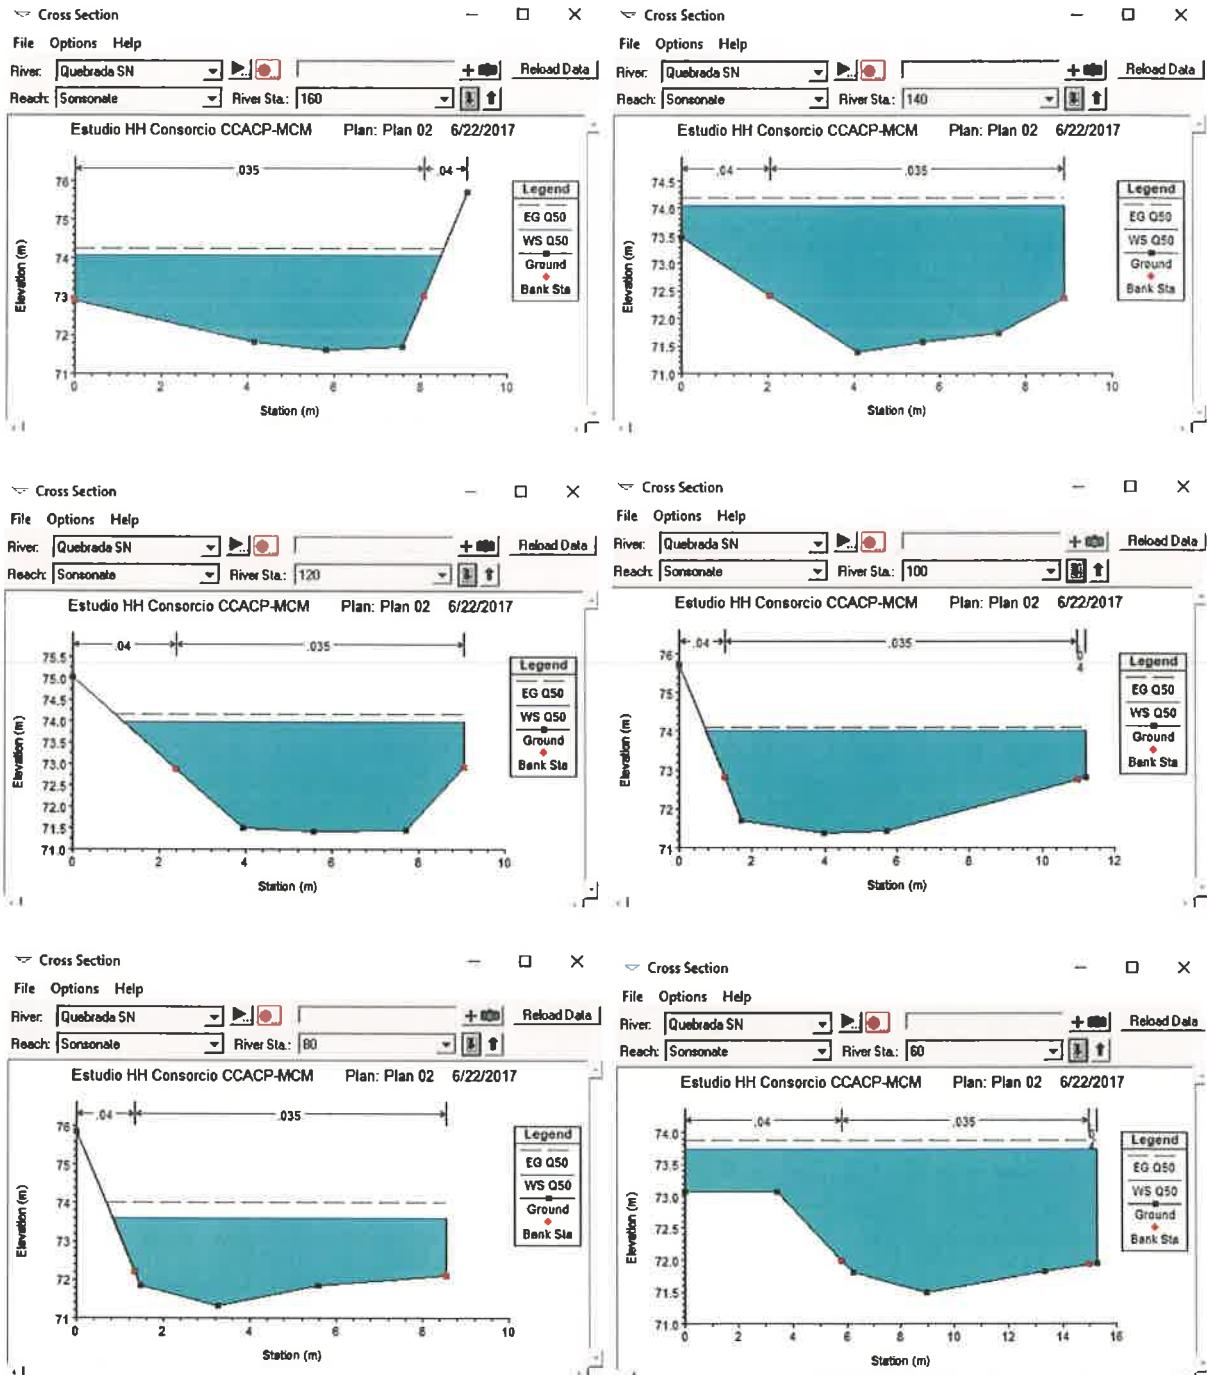
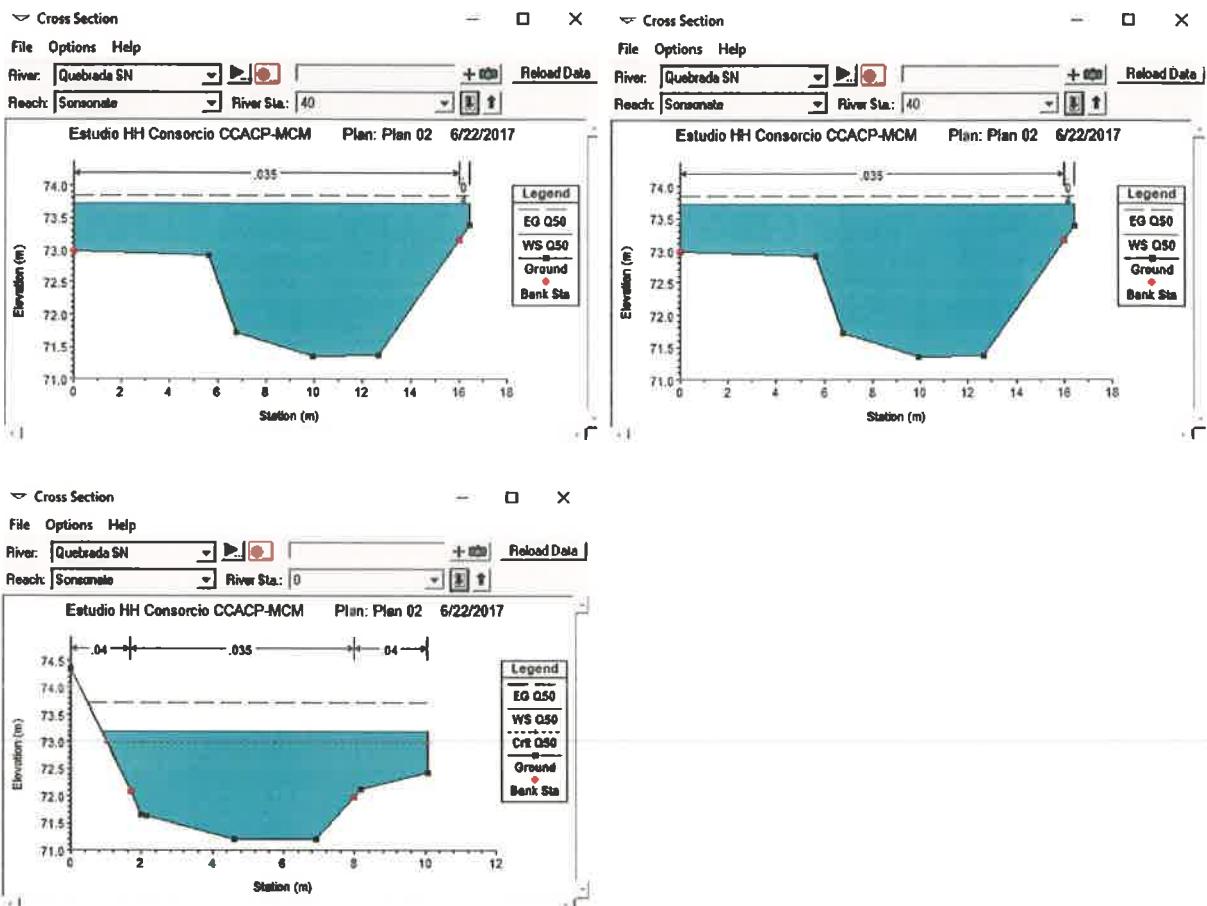
Tabla de resultados del modelo HEC-RAS
