**ANEXO 3. INFORMES DE ENSAYO DEL LABORATORIO ACREDITADO. ANÁLISIS DE  
CALIDAD DE AGUAS**

**ESTIMACIÓN DE AFFECTACIONES EN LOS TRAMOS DE VARIANTES DEL PROYECTO DE AMPLIACIÓN A 6 CARRILES DE LA CARRETERA PANAMERICANA-CORREDOR DE LAS PLAYAS**

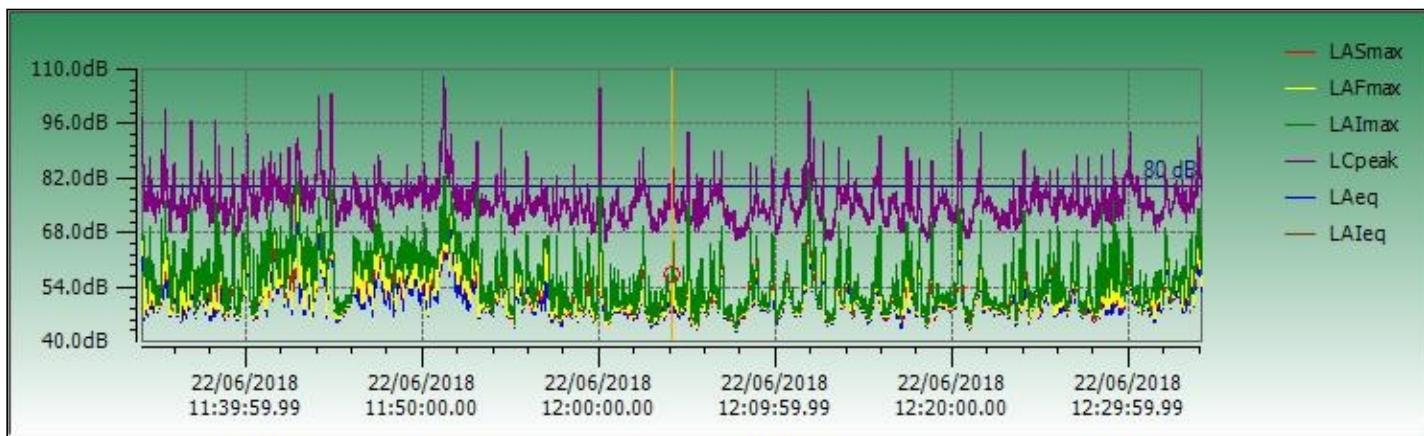
Instrument Model	CEL-633A		
Duration	01:00:00 HH:MM:SS	LAmin with Time	42.2 dB (6/22/2018 12:07:46 PM)
Calibration (Before) Date	6/22/2018 11:33:57 AM	LCpeak with Time	107.9 dB (6/22/2018 11:51:15 AM)
LAeq	62.1 dB	LAeq	59.1 dB
LCeq	73 dB	End Date & Time	6/22/2018 12:34:09 PM
LCeq-LAeq	13.9 dB	Serial Number	4638008
LAE	94.663 dB	Start Date & Time	6/22/2018 11:34:09 AM
LAFmax with Time	83.8 dB (6/22/2018 12:11:53 PM)	Result	Period
Calibration (Before) SPL	94 dB	LZeq	74.5 dB
LAFmin with Time	42 dB (6/22/2018 12:07:46 PM)		
LAmax with Time	84.4 dB (6/22/2018 12:11:53 PM)

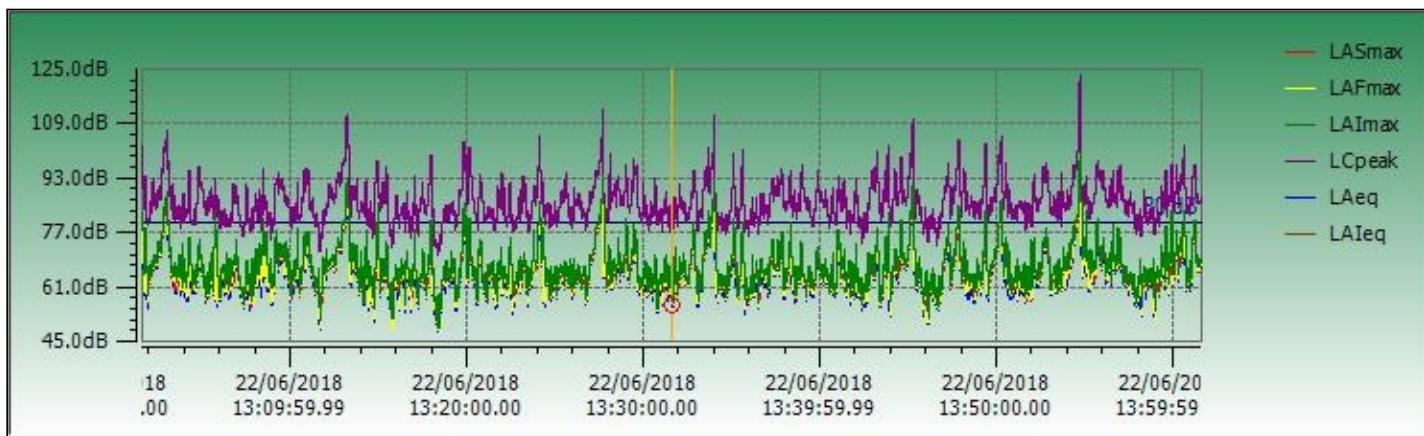
Instrument Model	CEL-633A		
Duration	01:00:00 HH:MM:SS	LAmin with Time	47.8 dB (6/22/2018 1:18:26 PM)
Calibration (Before) Date	6/22/2018 1:01:22 PM	LCpeak with Time	123.2 dB (6/22/2018 1:54:43 PM)
LAeq	74.6 dB	LAeq	72.6 dB
LCeq	79.5 dB	End Date & Time	6/22/2018 2:01:38 PM
LCeq-LAeq	6.9 dB	Serial Number	4638008
LAE	108.163 dB	Start Date & Time	6/22/2018 1:01:38 PM
LAFmax with Time	99.7 dB (6/22/2018 1:54:43 PM)	Result	Period
Calibration (Before) SPL	94 dB	LZeq	80.8 dB
LAFmin with Time	46.8 dB (6/22/2018 1:18:23 PM)		
LAmax with Time	100.9 dB (6/22/2018 1:54:43 PM)

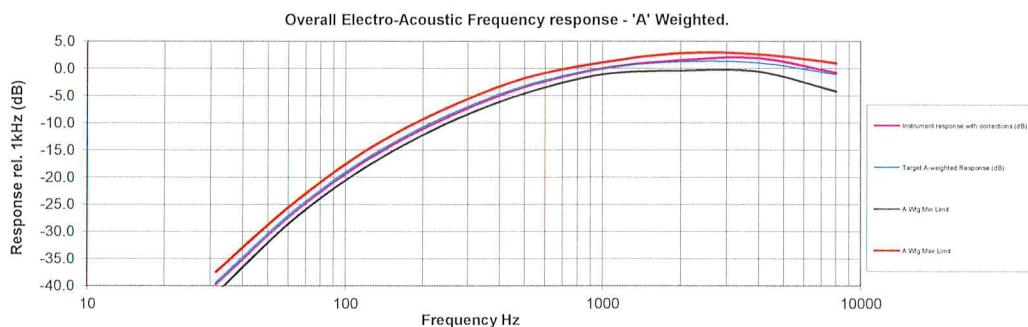
**Combined Electro-Acoustic Frequency Response - A Weighted**

Combined Electro-Acoustic Frequency Response - A Weighted (IEC 61672-3:2006)

The following A-Weighted frequency response graph shows this instruments overall frequency response based upon the application of multi-frequency pressure field calibrations. The microphones Pressure to Free field correction coefficients are applied to pressure response. Reference level taken at 1kHz.

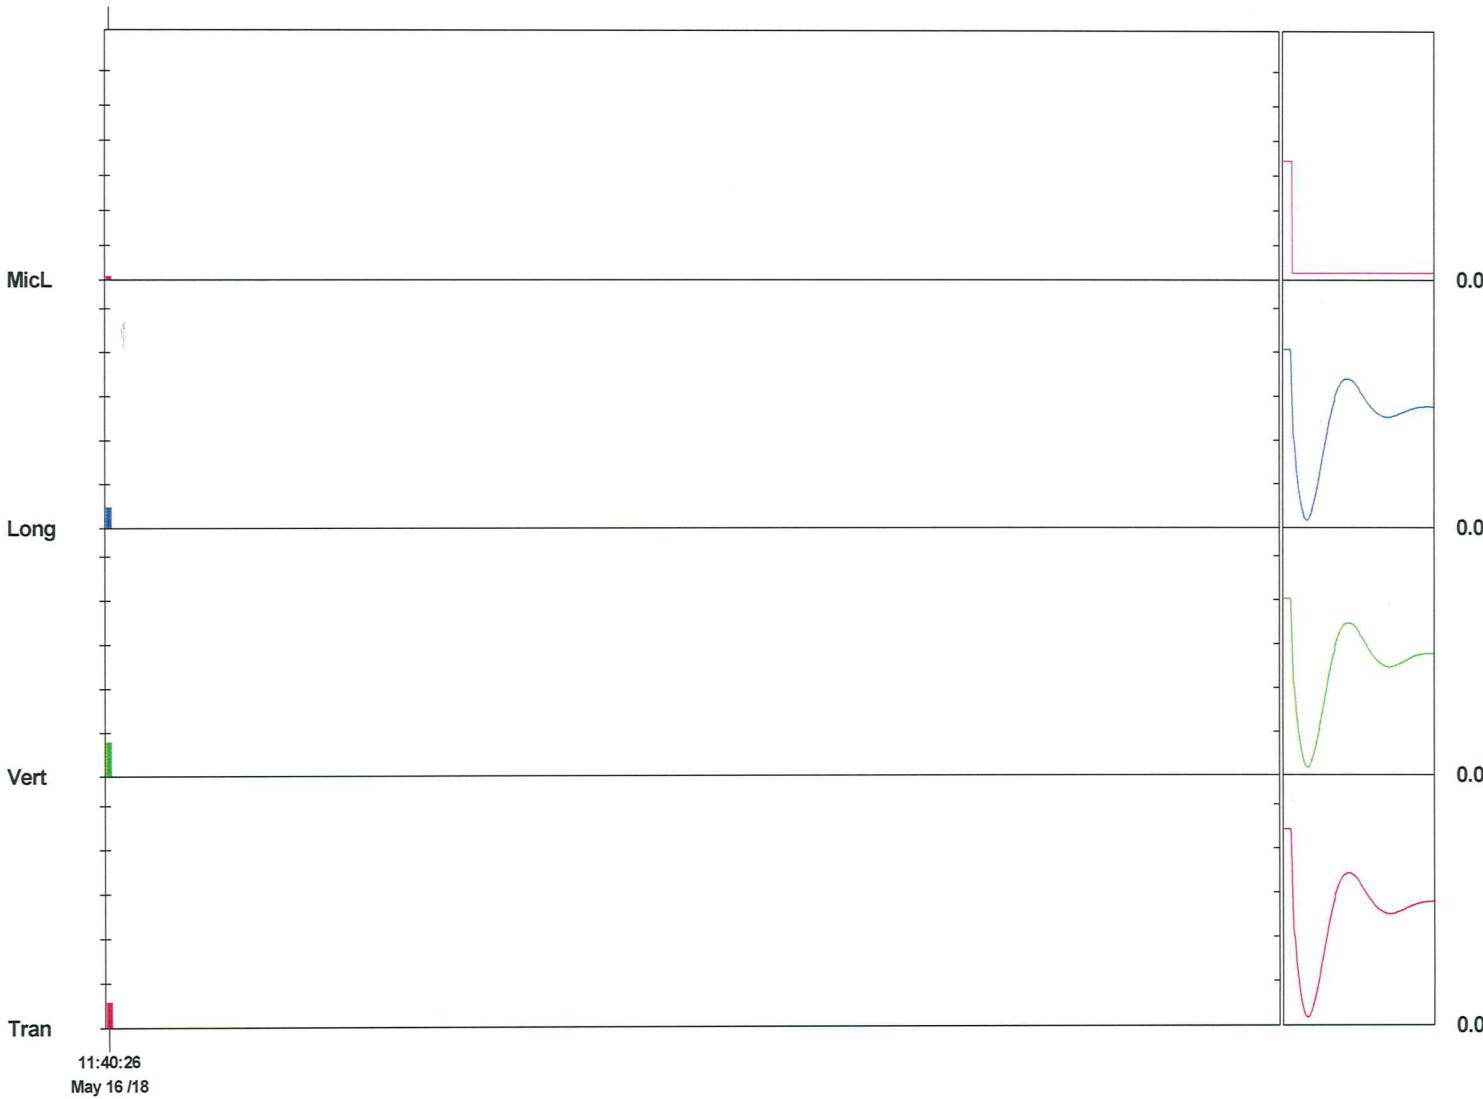
Tran	Vert	Long	
PPV	0.111	0.159	0.095	mm/s
ZC Freq	19	21	64	Hz
Date	May 16 /18	May 16 /18	May 16 /18	
Time	11:40:26	11:40:26	11:40:26	
Sensor Check	Passed	Passed	Passed	
Frequency	7.6	7.6	7.7	Hz
Overswing Ratio	3.5	3.3	3.7

Peak Vector Sum 0.175 mm/s on May 16, 2018 at 11:40:26

Time Scale: 15 minutes /div Amplitude Scale: Geo: 0.200 mm/s/div Mic: 5.000 pa.(L)/div

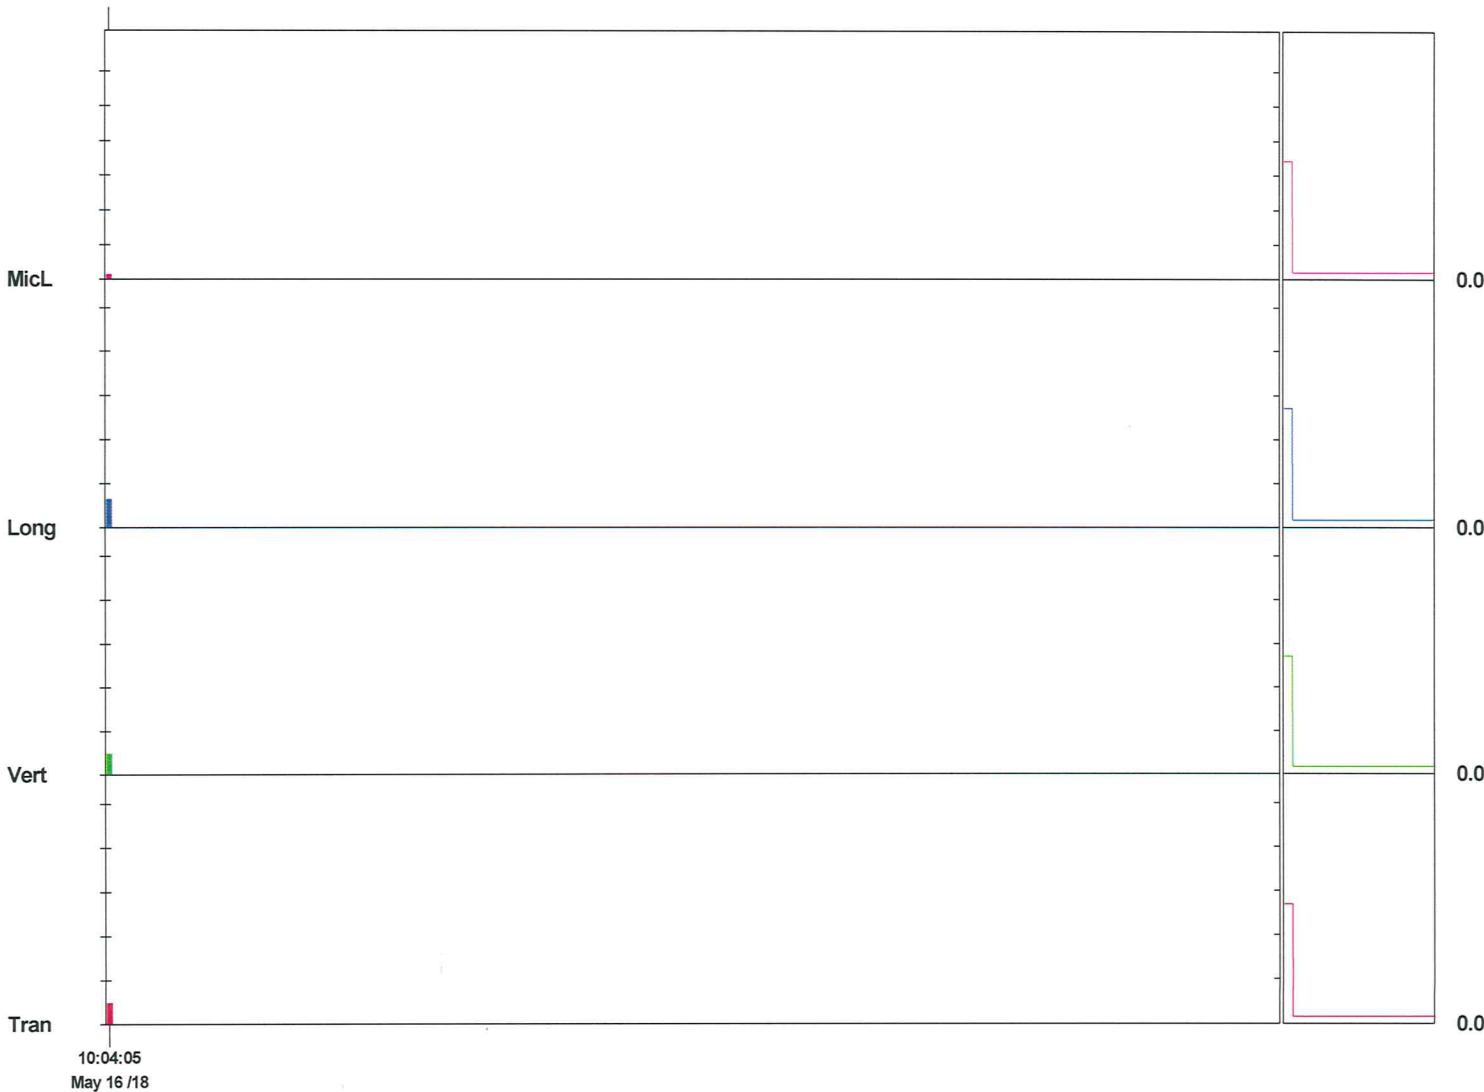
Tran	Vert	Long	
PPV	0.095	0.095	0.127	mm/s
ZC Freq	>100	>100	>100	Hz
Date	May 16 /18	May 16 /18	May 16 /18	
Time	10:04:05	10:04:05	10:04:05	
Sensor Check	Check	Check	Check	
Frequency	1024.0	1024.0	1024.0	Hz
Overswing Ratio	0.0	0.0	0.0

Peak Vector Sum 0.156 mm/s on May 16, 2018 at 10:04:05

Time Scale: 15 minutes /div Amplitude Scale: Geo: 0.200 mm/s/div Mic: 5.000 pa.(L)/div

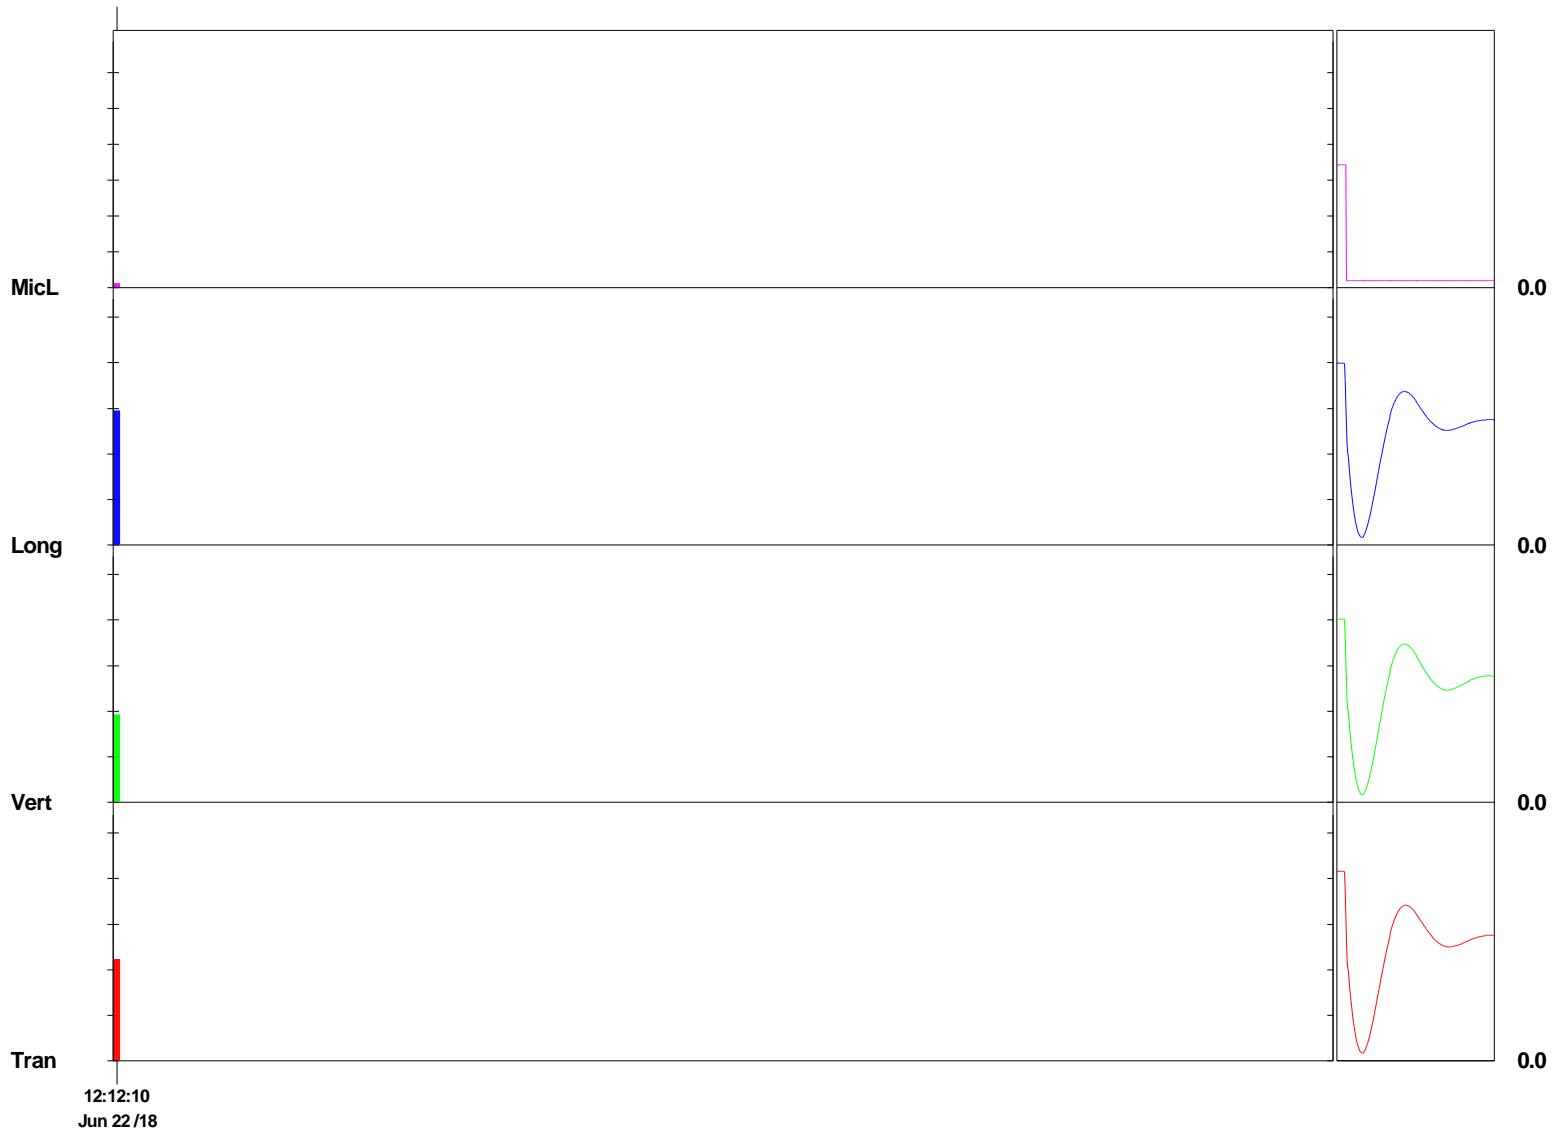
<b>Tran</b>	<b>Vert</b>	<b>Long</b>	
<b>PPV</b>	0.444	0.381	0.587	mm/s
<b>ZC Freq</b>	51	51	28	Hz
<b>Date</b>	Jun 22/18	Jun 22/18	Jun 22/18	
<b>Time</b>	12:12:10	12:12:10	12:12:10	
<b>Sensor Check</b>	Passed	Passed	Passed	
<b>Frequency</b>	7.4	7.6	7.5	Hz
<b>Overswing Ratio</b>	3.6	3.3	3.8

**Peak Vector Sum** 0.726 mm/s on June 22, 2018 at 12:12:10

**Time Scale:** 15 minutes /div **Amplitude Scale:** Geo: 0.200 mm/s/div Mic: 5.000 pa.(L)/div

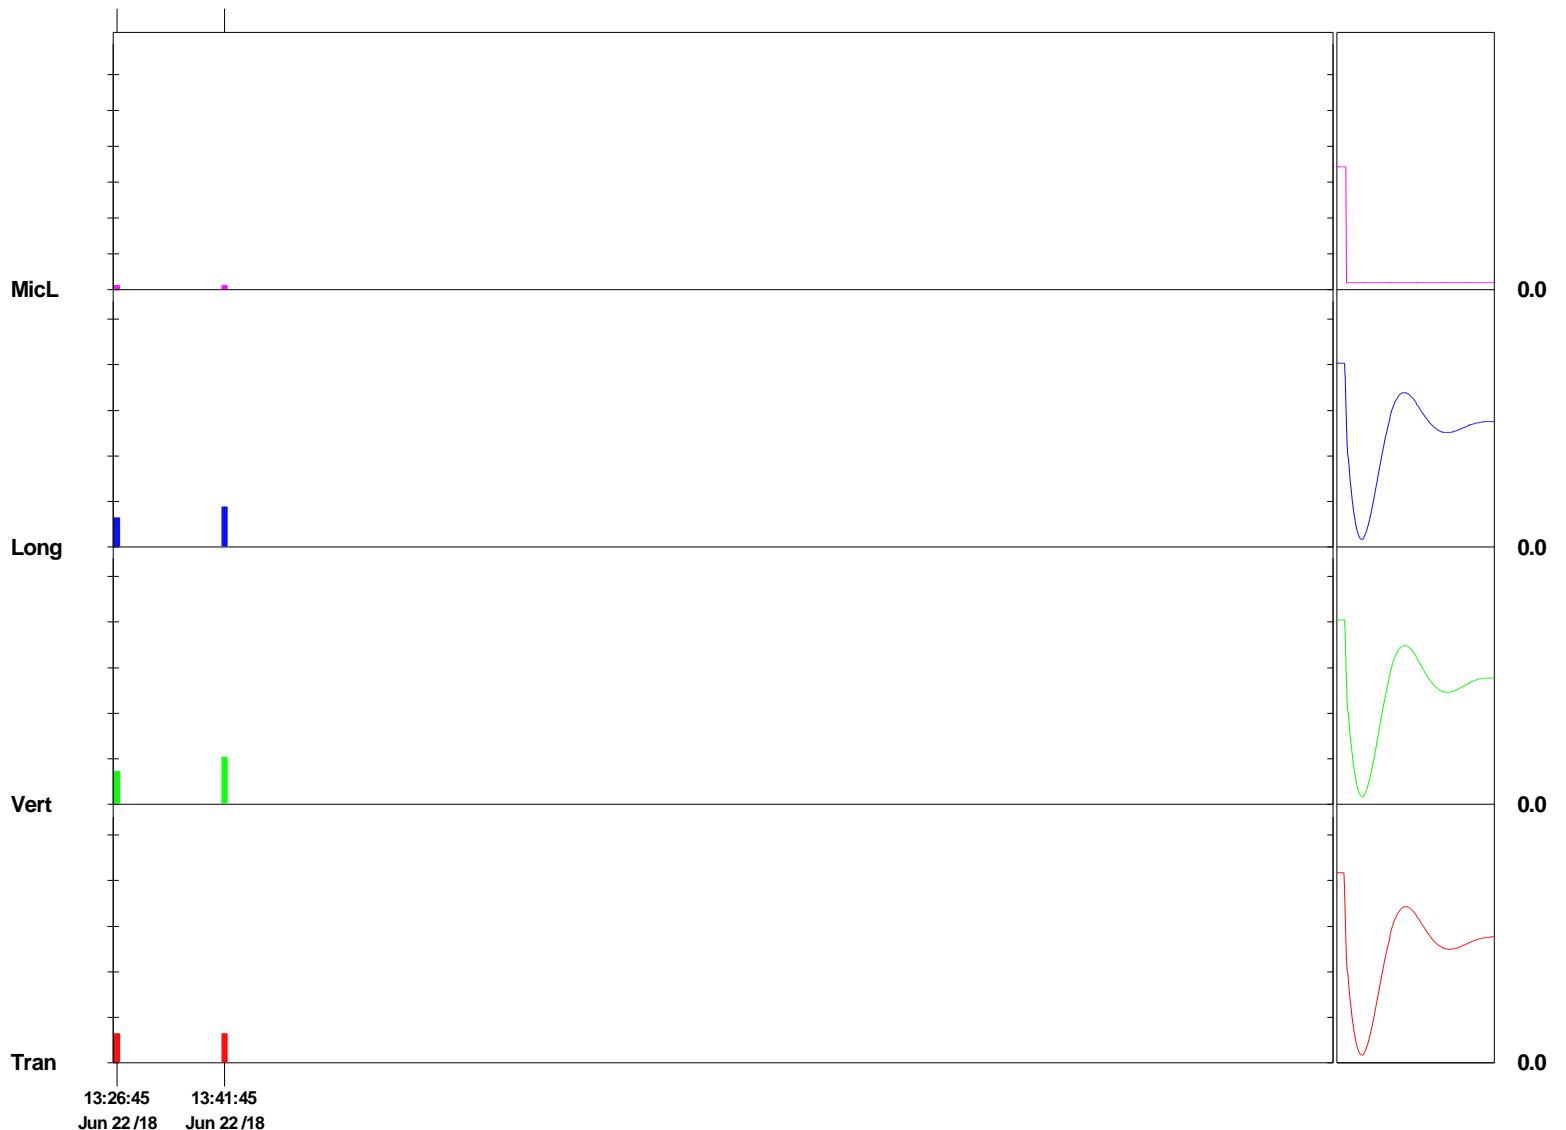
<b>Tran</b>	<b>Vert</b>	<b>Long</b>	
<b>PPV</b>	0.127	0.206	0.175	mm/s
<b>ZC Freq</b>	17	17	11	Hz
<b>Date</b>	Jun 22/18	Jun 22/18	Jun 22/18	
<b>Time</b>	13:26:45	13:41:45	13:41:45	
<b>Sensor Check</b>	Passed	Passed	Passed	
<b>Frequency</b>	7.5	7.7	7.6	Hz
<b>Overswing Ratio</b>	3.5	3.2	3.7

**Peak Vector Sum** 0.208 mm/s on June 22, 2018 at 13:41:45

**Time Scale:** 15 minutes /div **Amplitude Scale:** Geo: 0.200 mm/s/div Mic: 5.000 pa.(L)/div

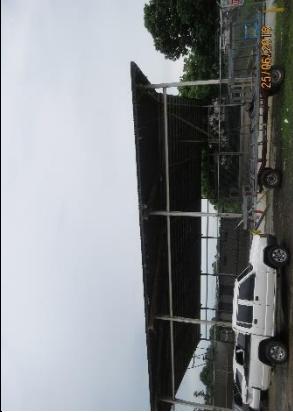
Localidad	Descripción	Tipo de estructura	Tipo de afectación (estimada)	Coordenadas		Descripción gráfica
				Este	Norte	
Capira	Gimnasio	Permanente. Uso institucional	Parcial	623949	968190

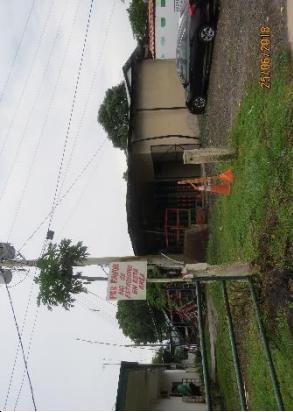
Capira	Depósito del MIDA	Permanente. Uso institucional	Parcial	624023	968199

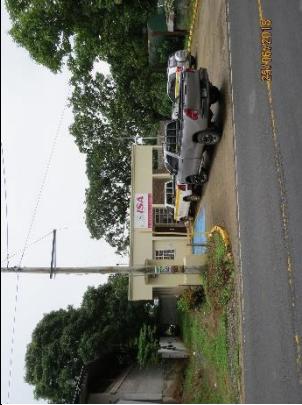
Localidad	Descripción	Tipo de estructura	Tipo de afectación (estimada)	Coordenadas		Descripción gráfica
				Este	Norte	
Capira	Instituto de Seguro Agropecuario	Permanente. Uso institucional	Total	624056	968204

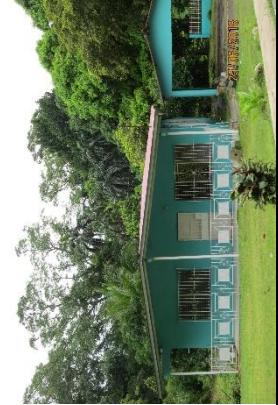
Capira	Vivienda	Permanente. Uso residencial	Total	624152	968231

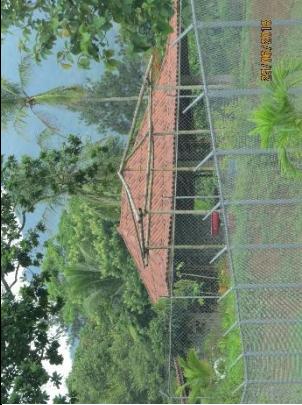
Localidad	Descripción	Tipo de estructura	Tipo de afectación (estimada)	Coordenadas		Descripción gráfica
				Este	Norte	
Capira	Bohío	Permanente. Uso comercial	Total	622497	964362

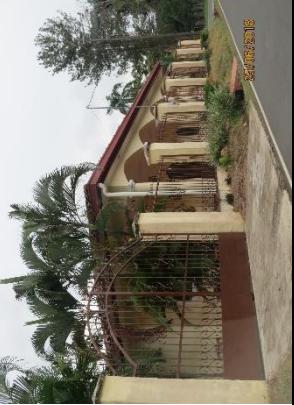
Capira	Vivienda	Permanente. Uso residencial	Total	622419	964376

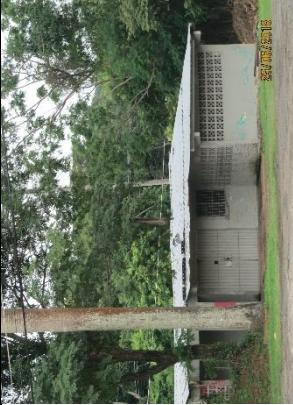
Localidad	Descripción	Tipo de estructura	Tipo de afectación (estimada)	Coordenadas		Descripción gráfica
				Este	Norte	
Capira	Vivienda vacía	Permanente. Uso residencial	Total	622516	964343

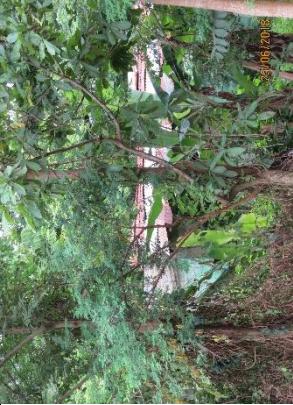
Campana	Vivienda vacía	Permanente. Uso residencial	Total	622537	964323

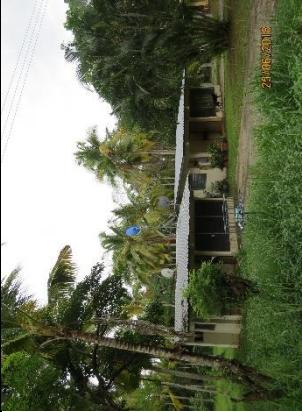
Localidad	Descripción	Tipo de estructura	Tipo de afectación (estimada)	Coordenadas		Descripción gráfica
				Este	Norte	
Campana	Vivienda	Permanente. Uso residencial	Parcial	622453	964266

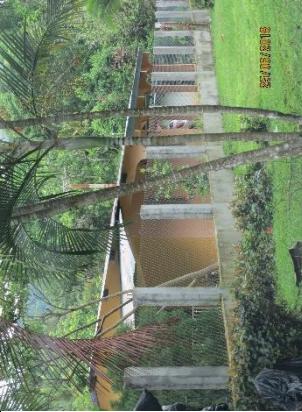
Capira	Vivienda	Permanente. Uso residencial	Parcial	622442	964255

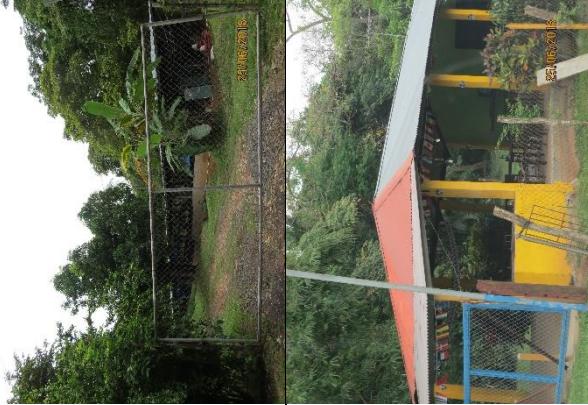
Localidad	Descripción	Tipo de estructura	Tipo de afectación (estimada)	Coordenadas		Descripción gráfica
				Este	Norte	
Campana	Galera de Finca Avícola Altos de Campana	Permanente. Uso comercial	Parcial	622242	964027

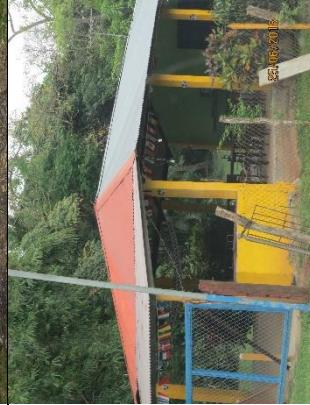
Campana	Vivienda y local comercial	Permanente. Uso mixto	Total	622570	964210

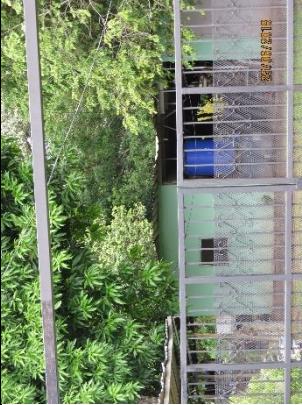
Localidad	Descripción	Tipo de estructura	Tipo de afectación (estimada)	Coordenadas		Descripción gráfica
				Este	Norte	
Campana	Vivienda	Permanente. Uso residencial	Total	622679	964077

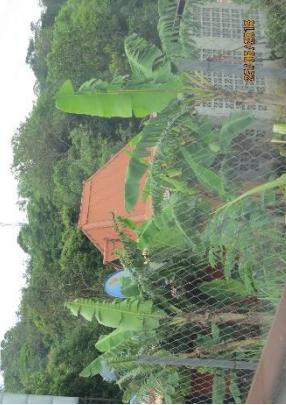
Campana	Vivienda	Permanente. Uso residencial	Total	622819	963967

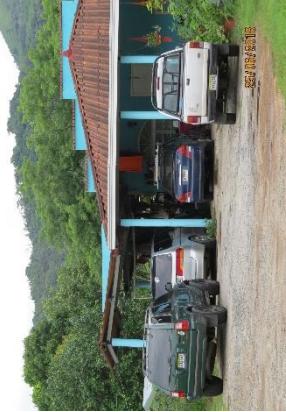
Localidad	Descripción	Tipo de estructura	Tipo de afectación (estimada)	Coordenadas		Descripción gráfica
				Este	Norte	
Campana	Vivienda	Permanente. Uso residencial	Total	622868	963940
