## 6. DESCRIPCIÓN DEL AMBIENTE FÍSICO

**ESTUDIO DE IMPACTO AMBIENTAL CATEGORÍA II  
"VARIANTES DE LA AMPLIACIÓN A SEIS (6) CARRILES-  
CORREDOR DE LAS PLAYAS  
TRAMO 1: LA CHORRERA – SANTA CRUZ"**

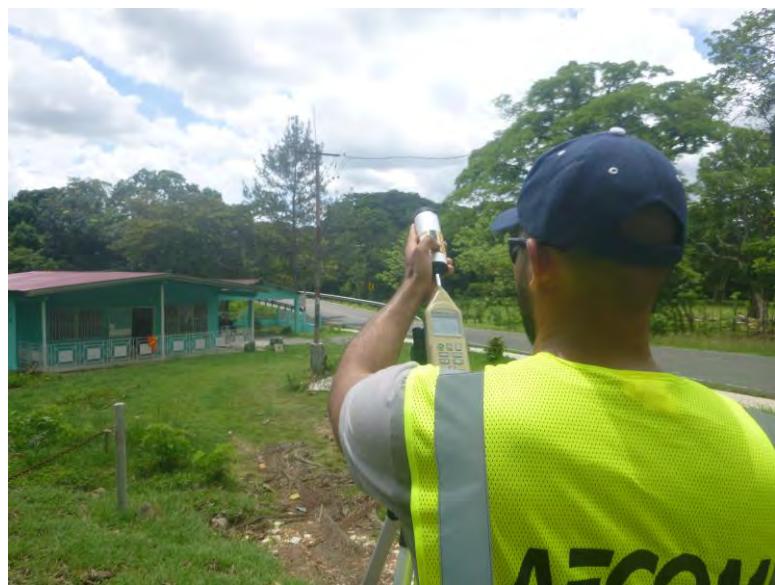
Se observa al personal técnico de URS realizando la calibración del equipo de medición. Este procedimiento se realizó antes de iniciar y al finalizar la medición. Adicionalmente se observa una de las pocas residencias cercanas al alineamiento propuesto para el proyecto.

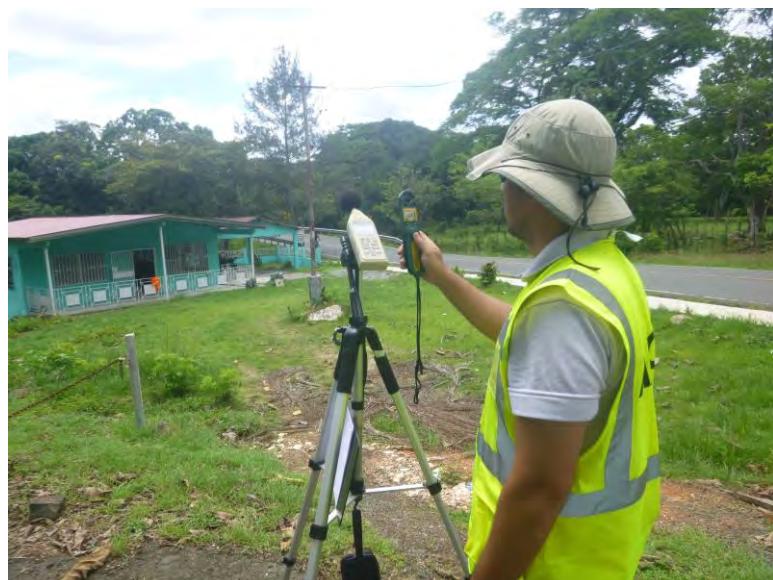
**Fotografía:**  
No. 3**Fecha:**  
16-mar-2018**Descripción:**

Durante el muestreo se realizaron mediciones de temperatura, humedad relativa y velocidad del viento en el sitio R-1.

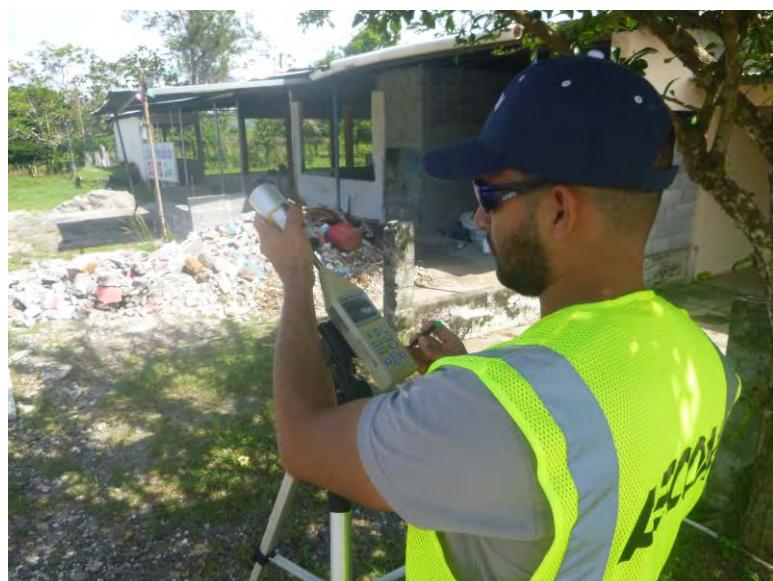
**Fotografía:**  
No. 4**Fecha:**  
16-mar-2018**Descripción:**

Se observa al personal técnico de URS realizando la calibración del equipo de medición en el sitio de medición denominado R-2, este sitio se ubicó cercano a una residencia y a la parrillada Elvis.

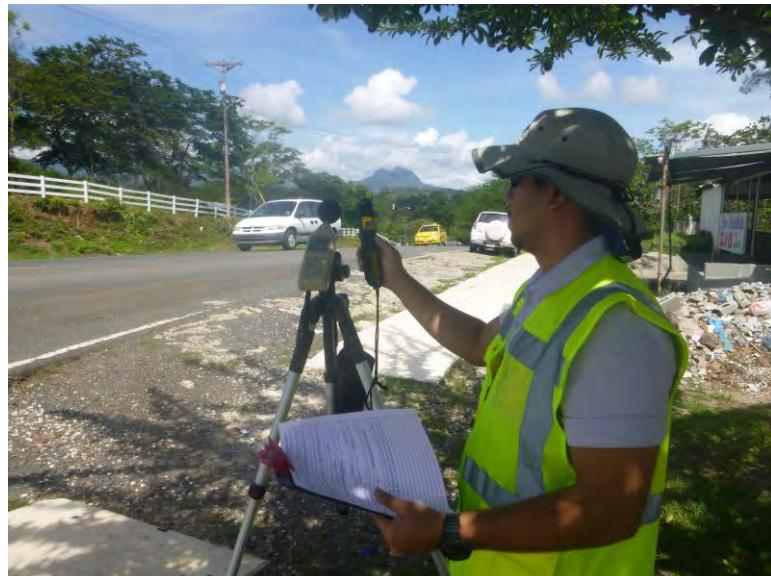
<b>Fotografía:</b> No. 5	<b>Fecha:</b> 16-mar-2018
-----------------------------	------------------------------

Los principales eventos que incidieron en el resultado de la medición realizada en el sitio R-2 fue el tráfico por la vía. Se observa al personal técnico de URS realizando las mediciones de algunos parámetros in situ con la ayuda de un termo mini anemómetro.

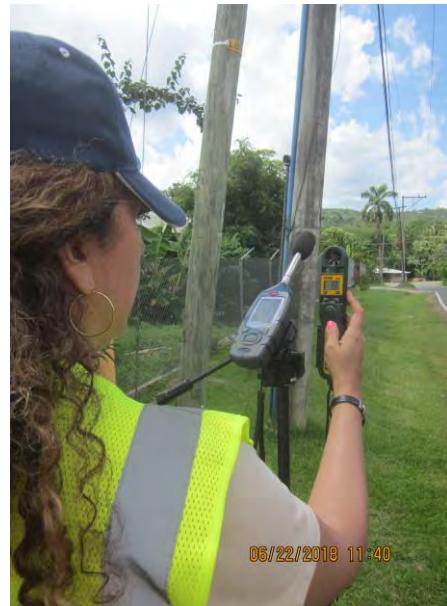
**Fotografía:**  
No. 7**Fecha:**  
22-jun-2018**Descripción:**

Se observa al personal técnico de URS realizando las mediciones de algunos parámetros en campo con la ayuda de un termo mini anemómetro, en el sitio R-3.

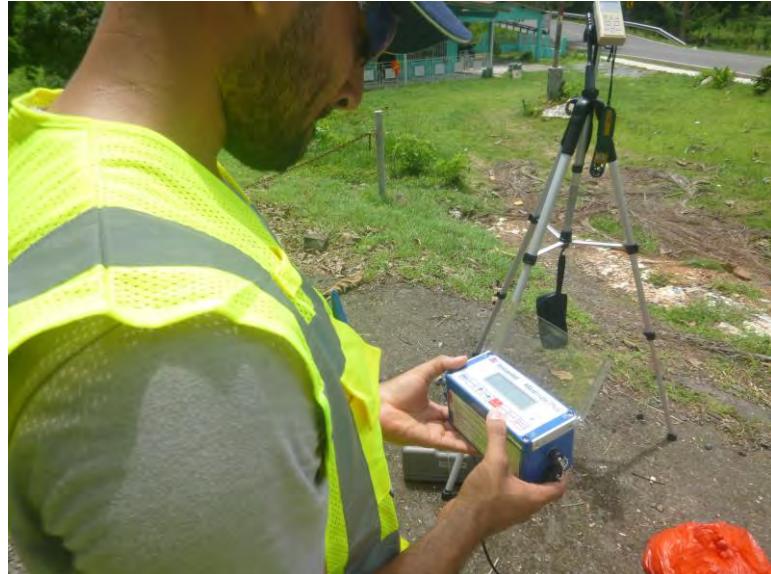
**Fotografía:**  
No. 2**Fecha:**  
16-mar-2018**Descripción:**

Una vez colocado el equipo de procedió a configurar la medición. Esta se realizó por espacio de 15 minutos.

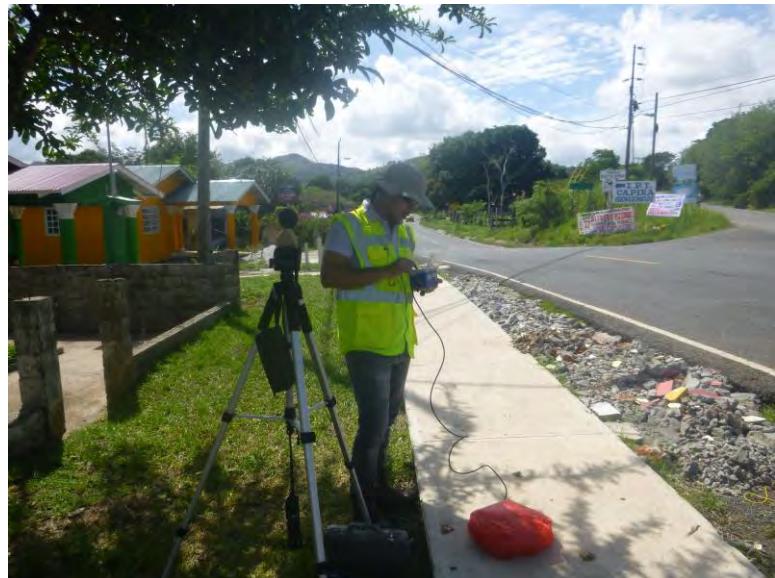
**Fotografía:**  
No. 3**Fecha:**  
16-mar-2018**Descripción:**

Se observa al personal técnico de URS realizando la configuración del equipo de medición. En el sitio denominado V-2. Este sitio se encuentra cercano a varias viviendas y un comercio.

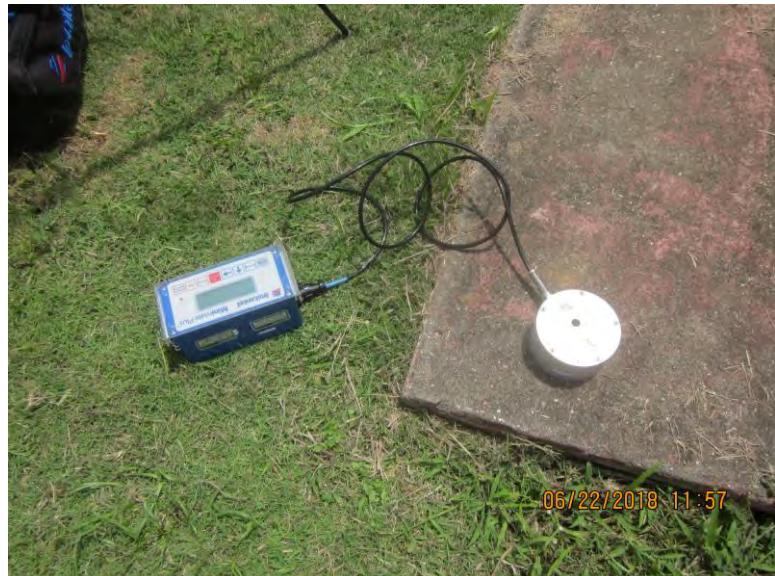
<b>Fotografía:</b> No. 3	<b>Fecha:</b> 22-jun-2018
-----------------------------	------------------------------

Vista del equipo de vibración ambiental (Instastel) durante la medición en el sitio V-3 el cual se localizaba afuera de una residencia en la entrada del pueblo de Campana.

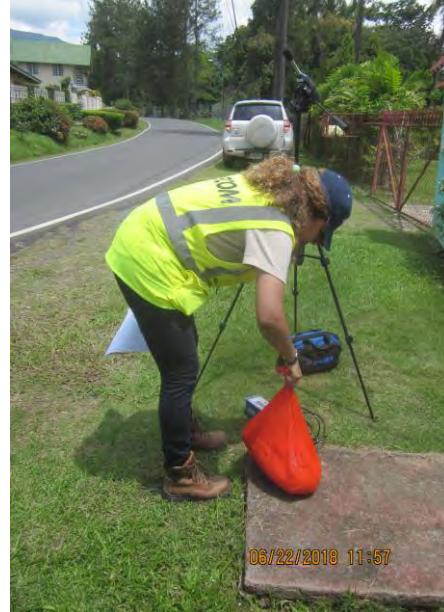
Podemos apreciar en esta foto al personal técnico de URS colocando una bolsa de arena sobre el geófono del equipo de medición en el sitio V-3.

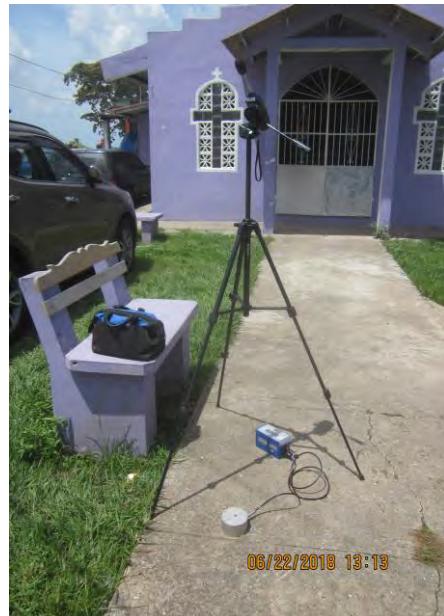
**Fotografía:**  
No. 3**Fecha:**  
22-jun-2018**Descripción:**

Vista del equipo de vibración ambiental en el sitio denominado V-4, el cual se encuentra cercano a una Capilla de Altos de Campana, varias viviendas y un comercio.
