Informe de Ensayo Ruido Ambiental

ENVIRONMENTAL RESOURCES MANAGEMENT Bahía las Minas, Colón

FECHA: 7 de Julio de 2011
TIPO DE ESTUDIO: Ambiental
CLASIFICACIÓN: Inicial
NUMERO DE INFORME: 115-11-18-PA-038
NUMERO DE PROPUESTA: 08-11-18-045
REDACTADO POR: Thania Rodríguez
REVISADO POR: Ing. Santa Alvarado

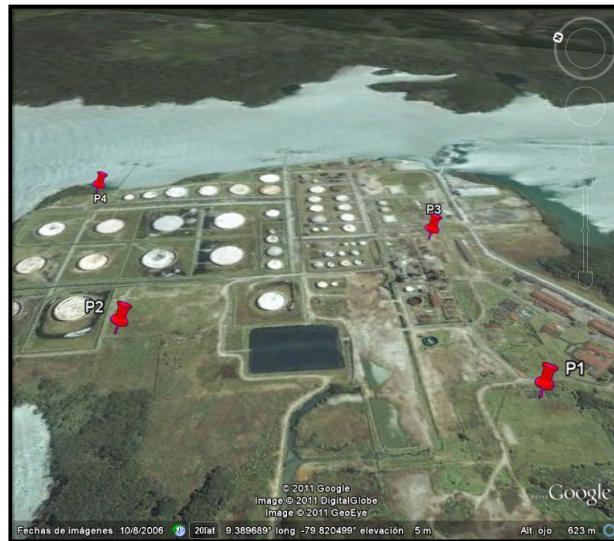
ANEXO 2: Localización de los puntos de medición

P1= Punto 1; Al Oeste de la Planta en la antigua área Deportiva.

P2= Punto 2; Al Noreste de la Planta.

P3= Punto 3; Al Oeste del área del despacho Bahía 8 y Bahía 7.

P4= Punto 4; Al Noreste del Muelle.
