## Estudio de Impacto Ambiental, Categoría II

### Proyecto “Aprovechamiento Hídrico Quebrada La Montera”

Preparado para  
Alternegy, S.A.

EsIA-005-20

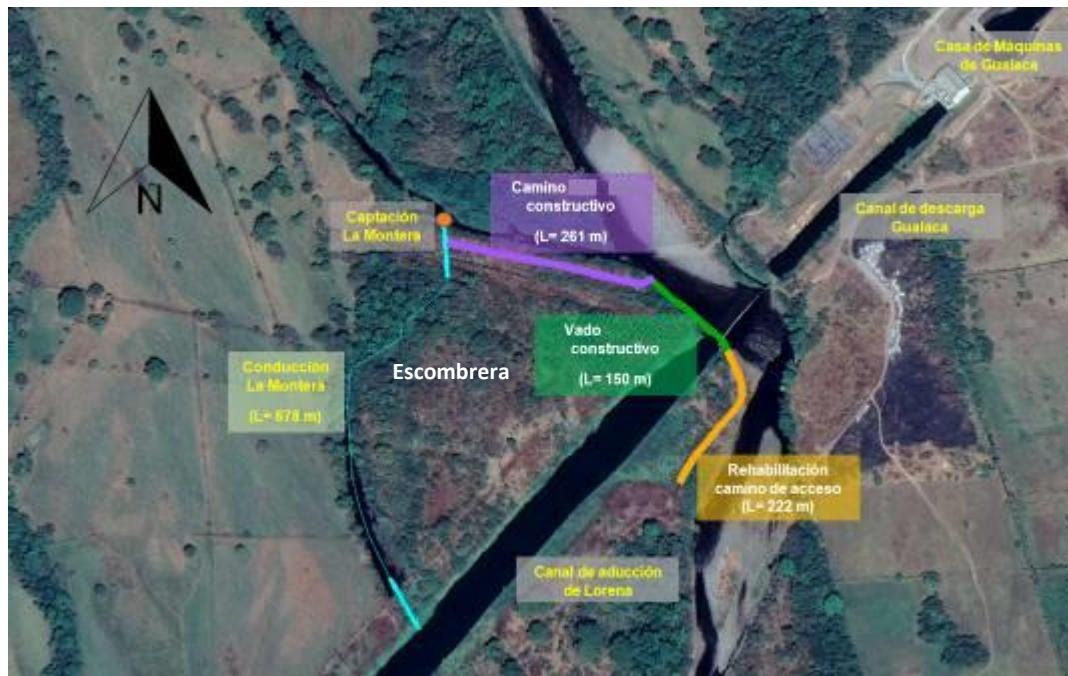
Figura 1. Ubicación geográfica del sitio donde se propone la construcción del proyecto “Aprovechamiento Hídrico Quebrada La Montera”

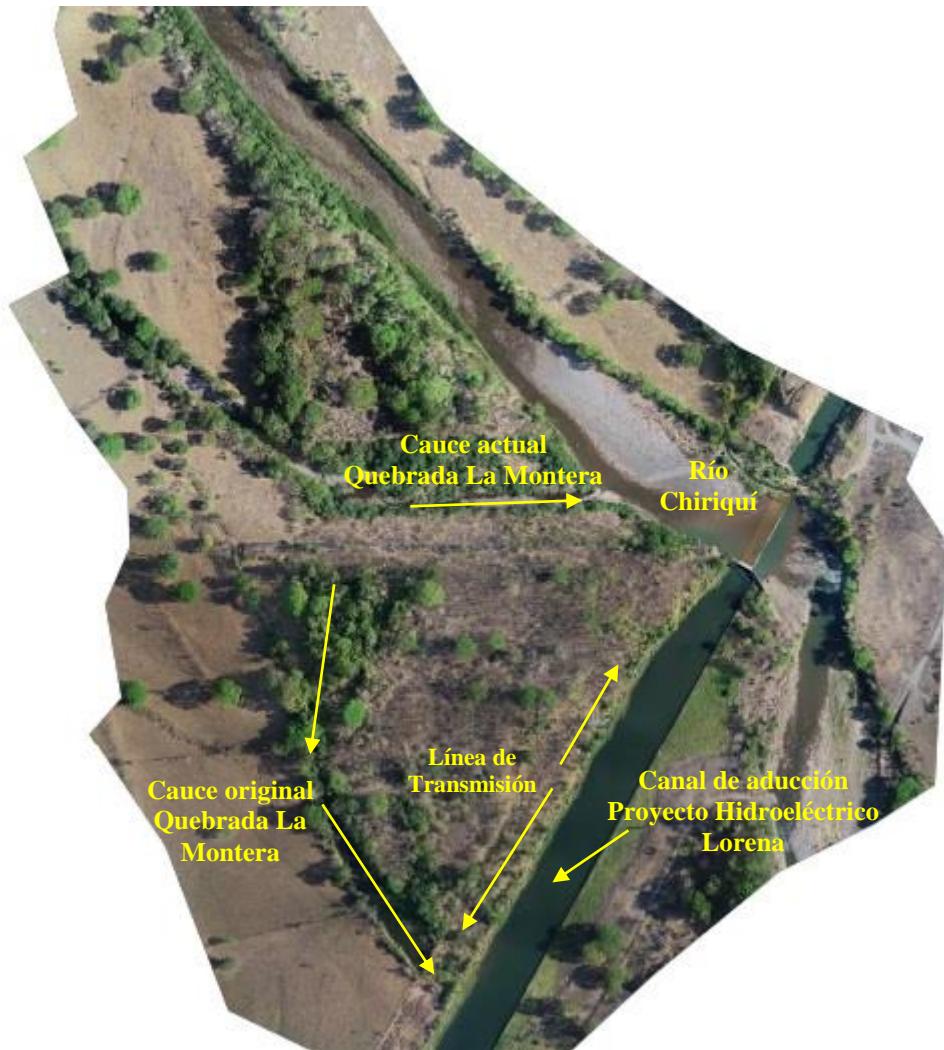
Figura 2. Vista aérea del área donde se realizarán los trabajos propuestos

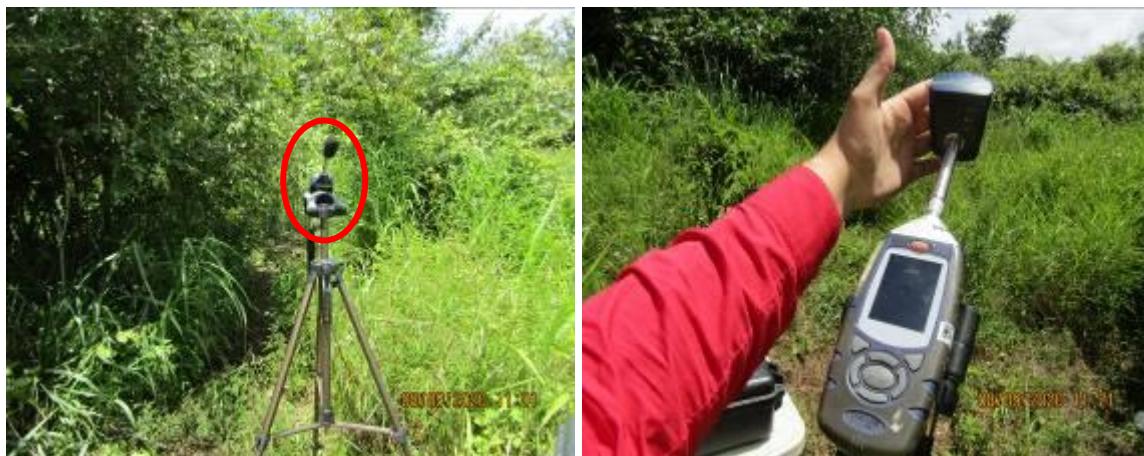
Imágenes 5 y 6. Equipo de medición de ruido ambiental colocado en el Punto 1: Próximo al área de captación

Se realizaron tres (3) y cuatro (4) mediciones, en los Puntos 1 y 2 respectivamente, durante un período de 10 minutos (horario diurno) para cada toma.

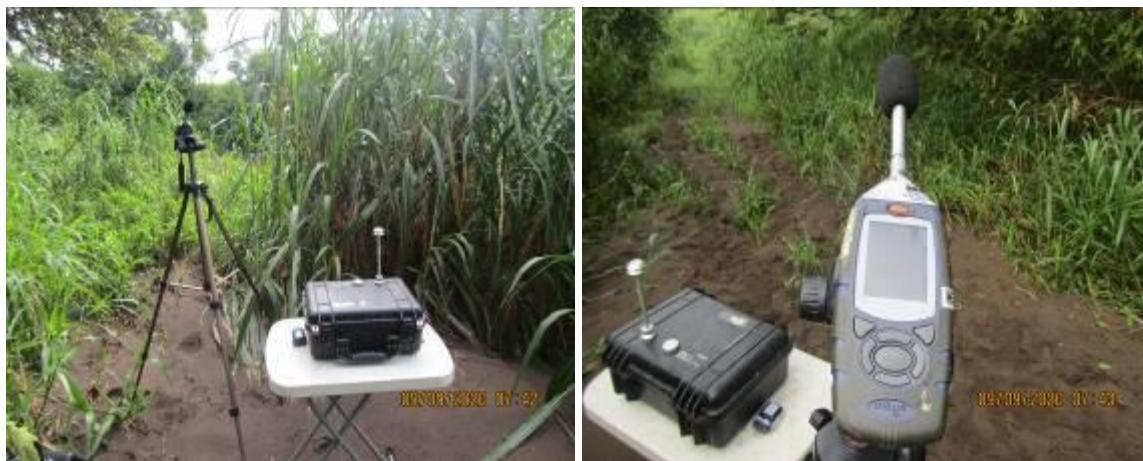
Imágenes 7 y 8. Equipo de medición de ruido ambiental colocado en el Punto 2: Camino a rehabilitar

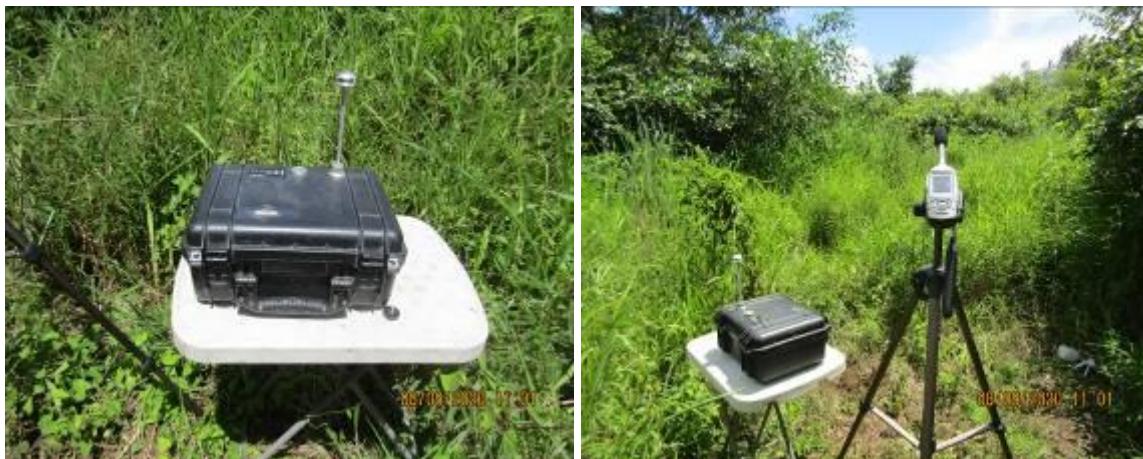
Imágenes 9 y 10. Vista del equipo durante la medición de  $PM_{10}$  en el Punto 1: Próximo al área de captación

Los resultados obtenidos se comparan con el límite máximo permisible que establece el Reglamento Técnico DGNTI<sup>5</sup>-COPANIT<sup>6</sup> 43-2001 (CCT: 10 mg/m<sup>3</sup> para una exposición a corto tiempo).

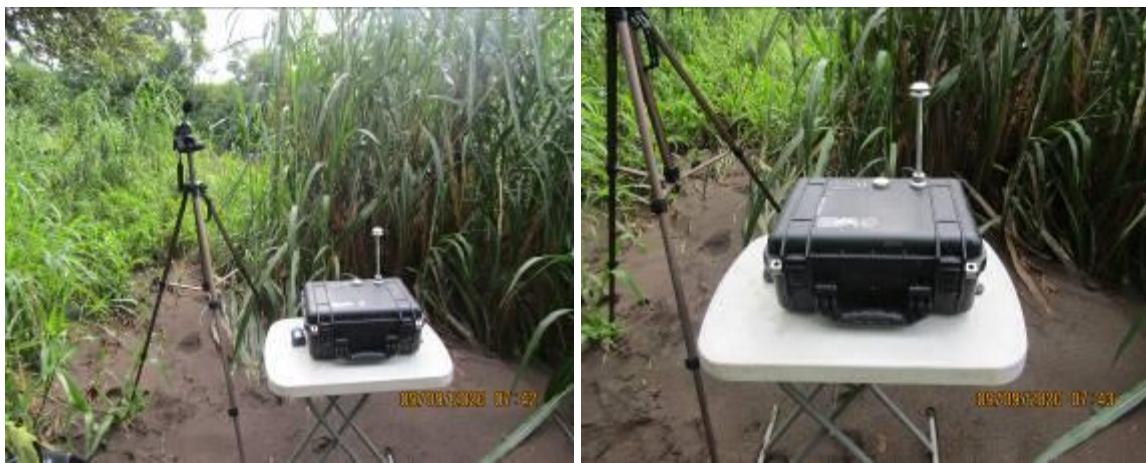
Imágenes 11 y 12. Vista del equipo durante la medición de PM<sub>10</sub> en el Punto 2: Camino a rehabilitar

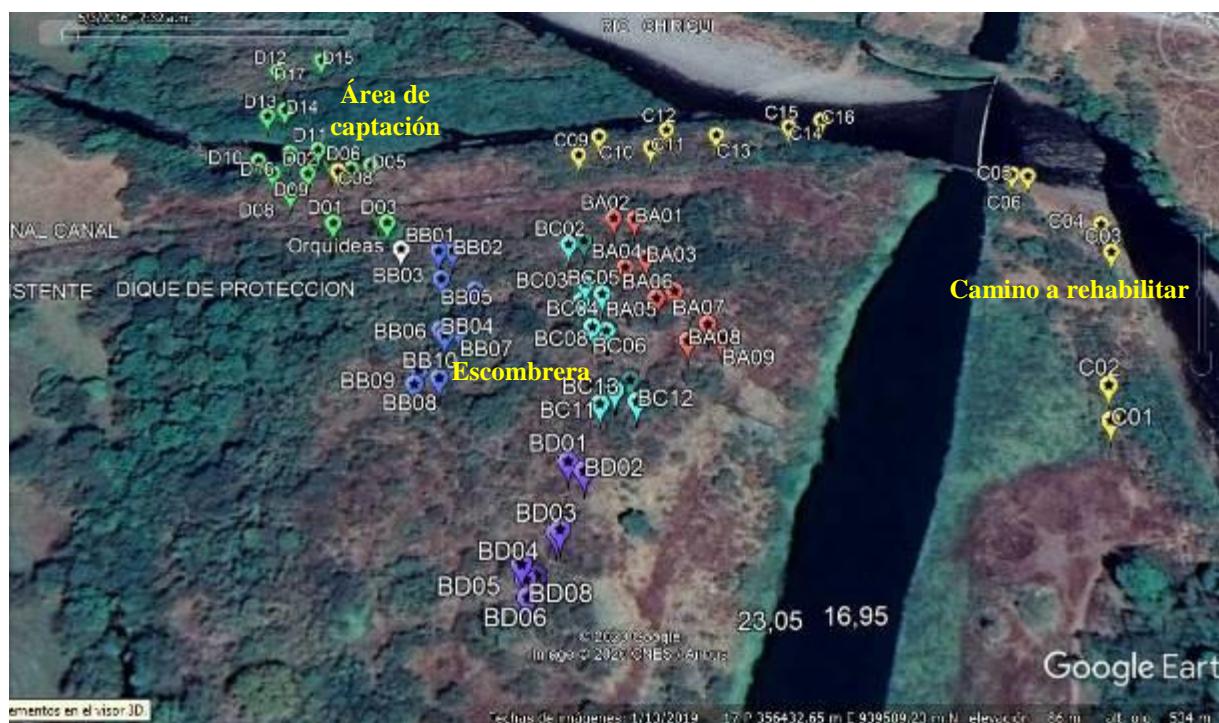
Figura 3. Ubicación de las coordenadas en relación al terreno a intervenir

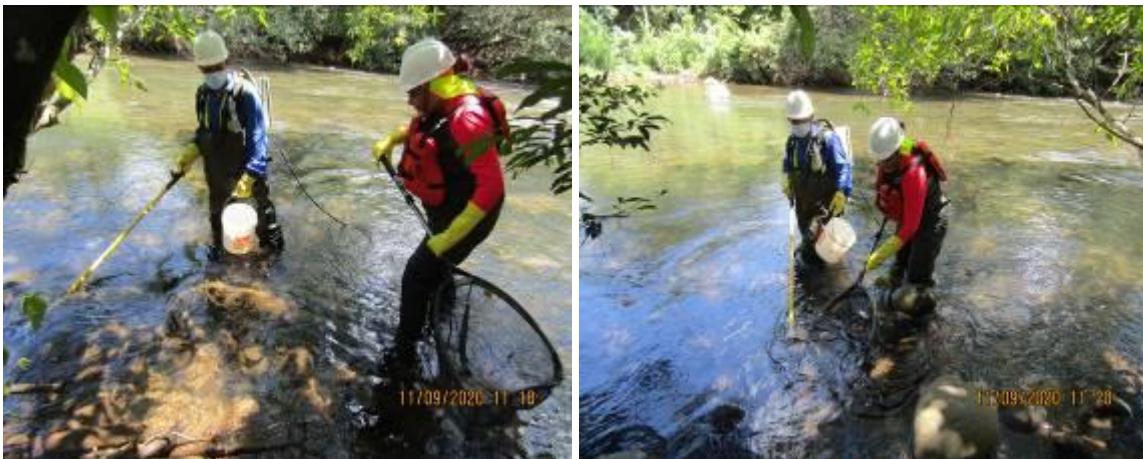
Imágenes 19 y 20. Electro pesca en la Estación de Muestreo 1: 939763 N / 356145 E

La colecta de peces y crustáceos se realizó principalmente con el equipo de electro pesca Smith- Root LR-20B, realizando un recorrido en zigzag de un extremo al otro del tramo en sentido de la corriente.

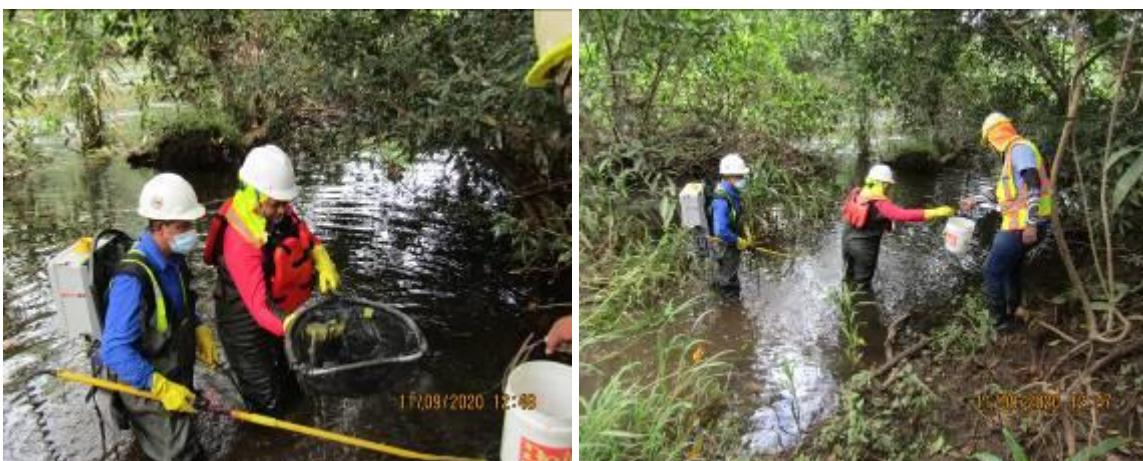
Imágenes 21 y 22. Electro pesca en la Estación de Muestreo 2: 939807 N / 356252 E

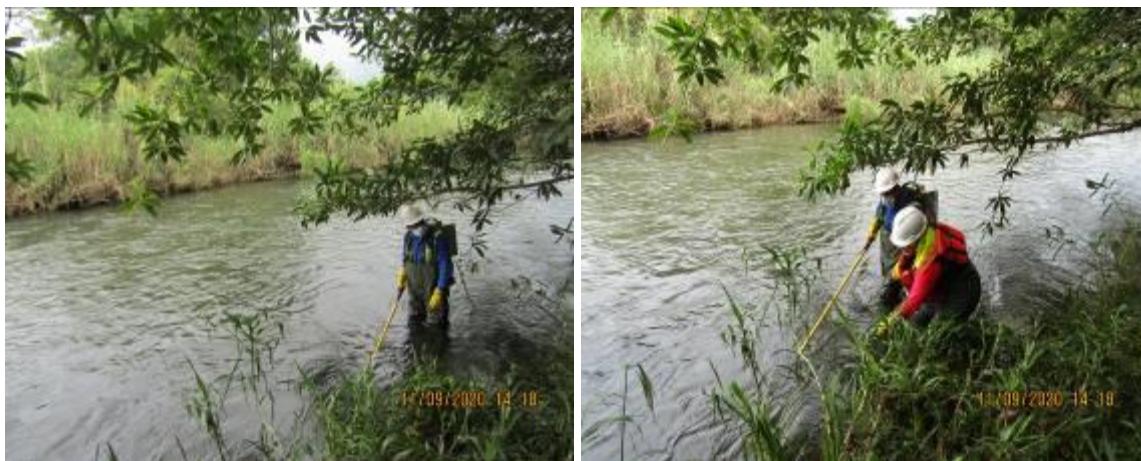
Imágenes 23 y 24. Electro pesca en la Estación de Muestreo 3: 939759 N / 356438 E

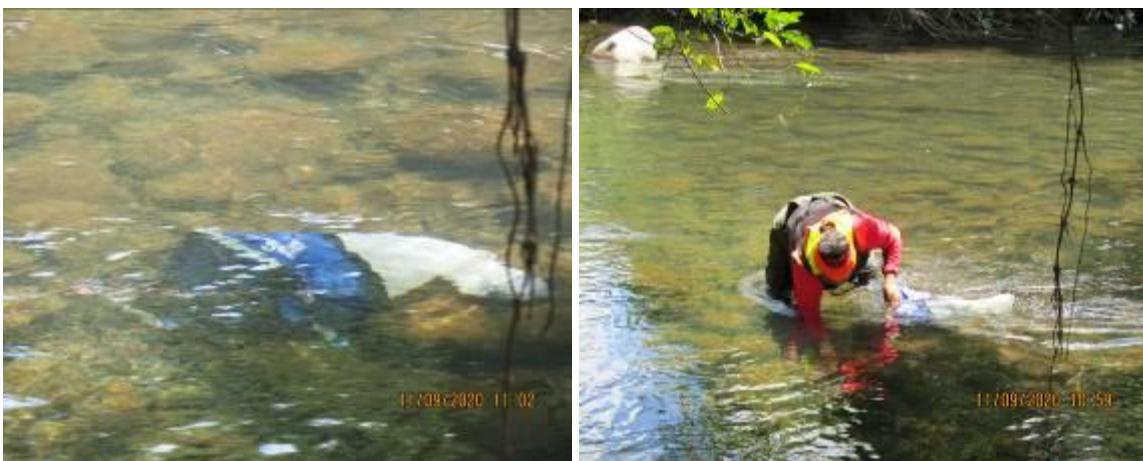
Imágenes 33 y 34. Red Surber utilizada para captura de organismos bentónicos (insectos, larvas y otras formas acuáticas de vida libre)

En campo se utilizó una Red Surber para el análisis cuantitativo de organismos bentónicos (insectos, larvas y otras formas acuáticas de vida libre) en sistemas lóticos someros, sin importar si se trata de fondos limosos o pedregosos. Dicha metodología consiste en colocar la red aguas abajo en los rápidos de poca profundidad y remover las rocas aguas arriba de la red, aprovechando así la corriente para colectar los macroinvertebrados en la red (imágenes 33 y 34).

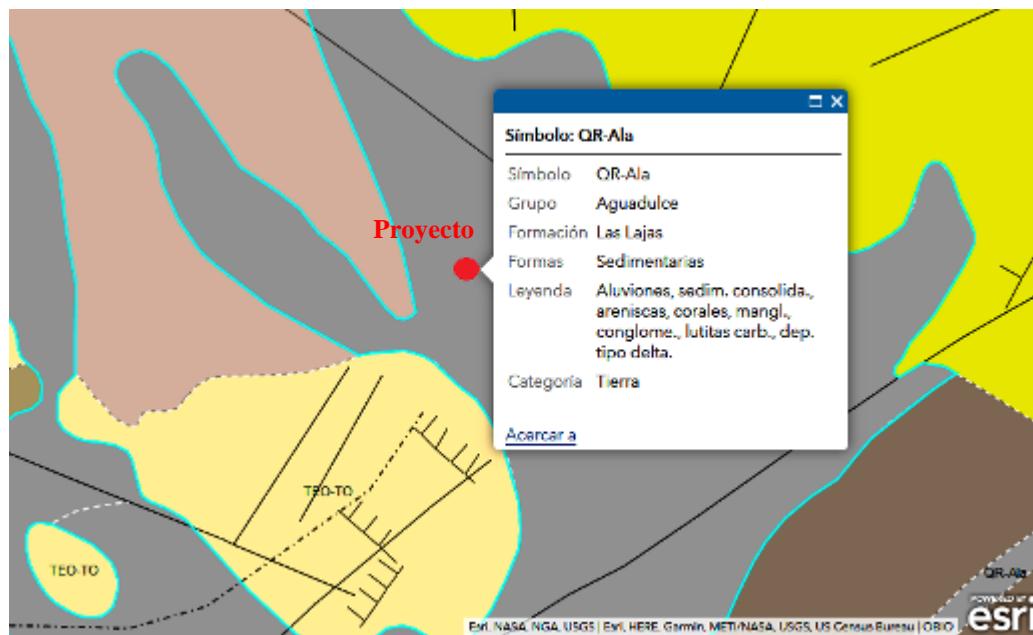
Figura 8. Ubicación del área donde se realizará el desvío de la Quebrada La Montera respecta al Mapa geológico de Panamá

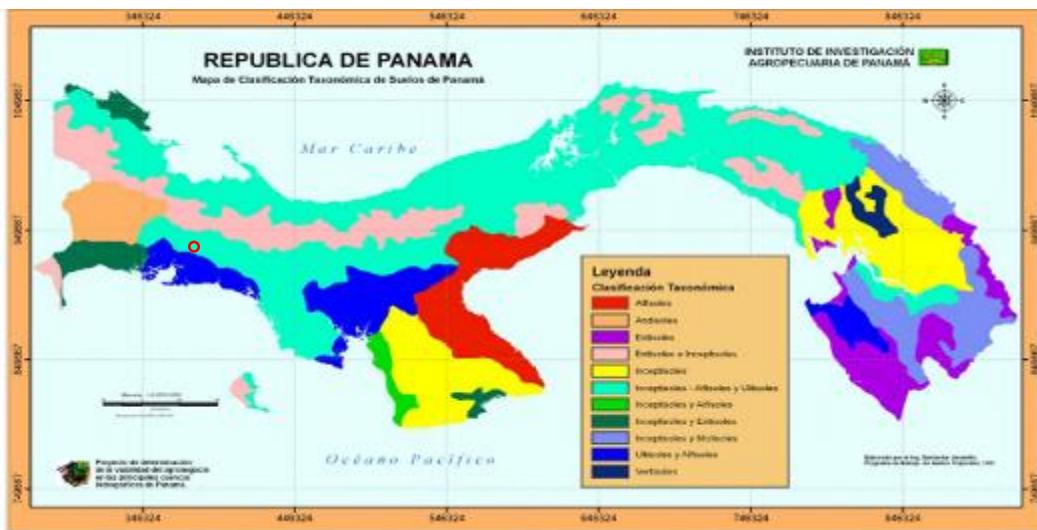
Figura 9. Ubicación del proyecto vs la clasificación taxonómica de los suelos que ocupa

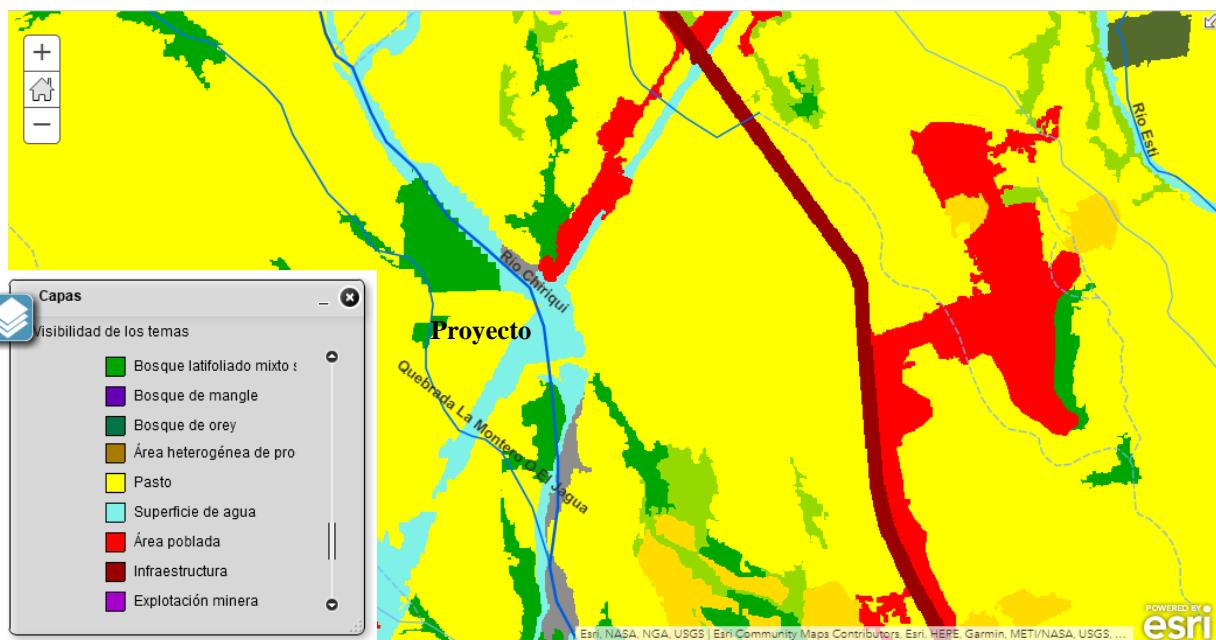
Figura 10. Cobertura vegetal y uso de suelo del área donde se propone desarrollar el proyecto

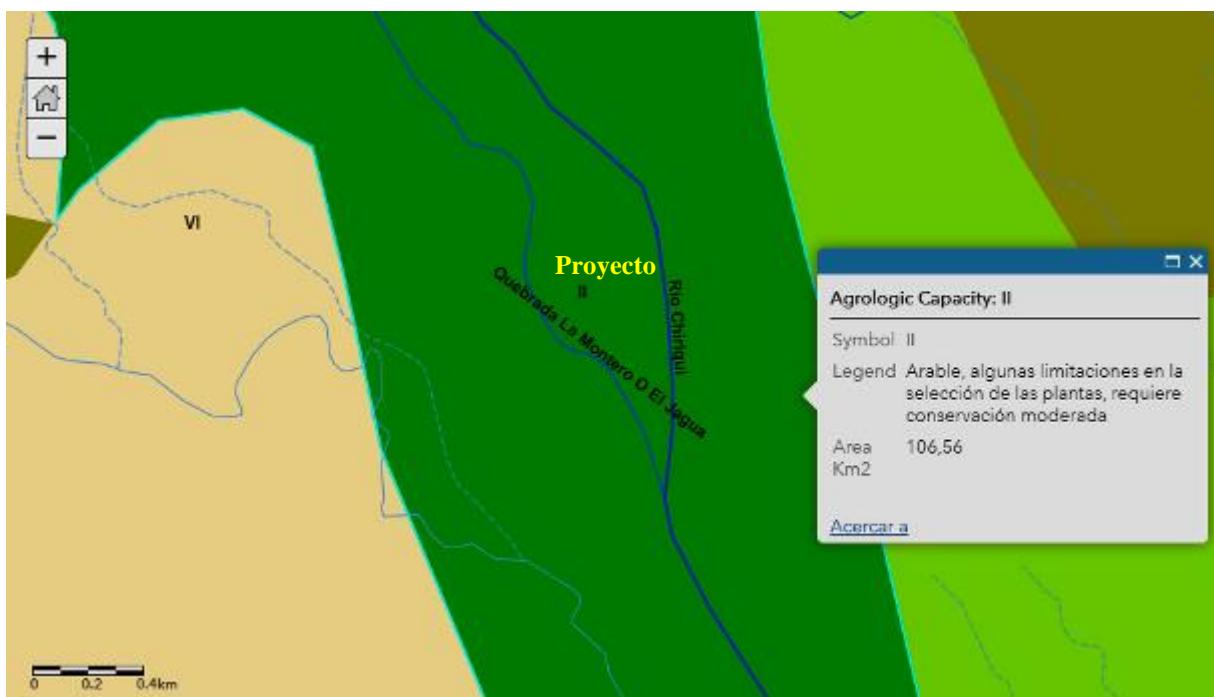
Figura 11. Capacidad agrológica de los suelos en el área del proyecto

La capacidad de uso se define como el potencial que tiene una unidad de suelo para ser utilizada de una manera sostenida sin sufrir deterioro en su capacidad productiva. La clasificación universal sobre la capacidad agrológica de los suelos, establece ocho clases que van de la I a la VIII, en función de las limitaciones que presentan para su uso como los son: la profundidad, topografía, fertilidad, pedregosidad, salinidad; así como, riesgo a las inundaciones y erosión, entre otras.

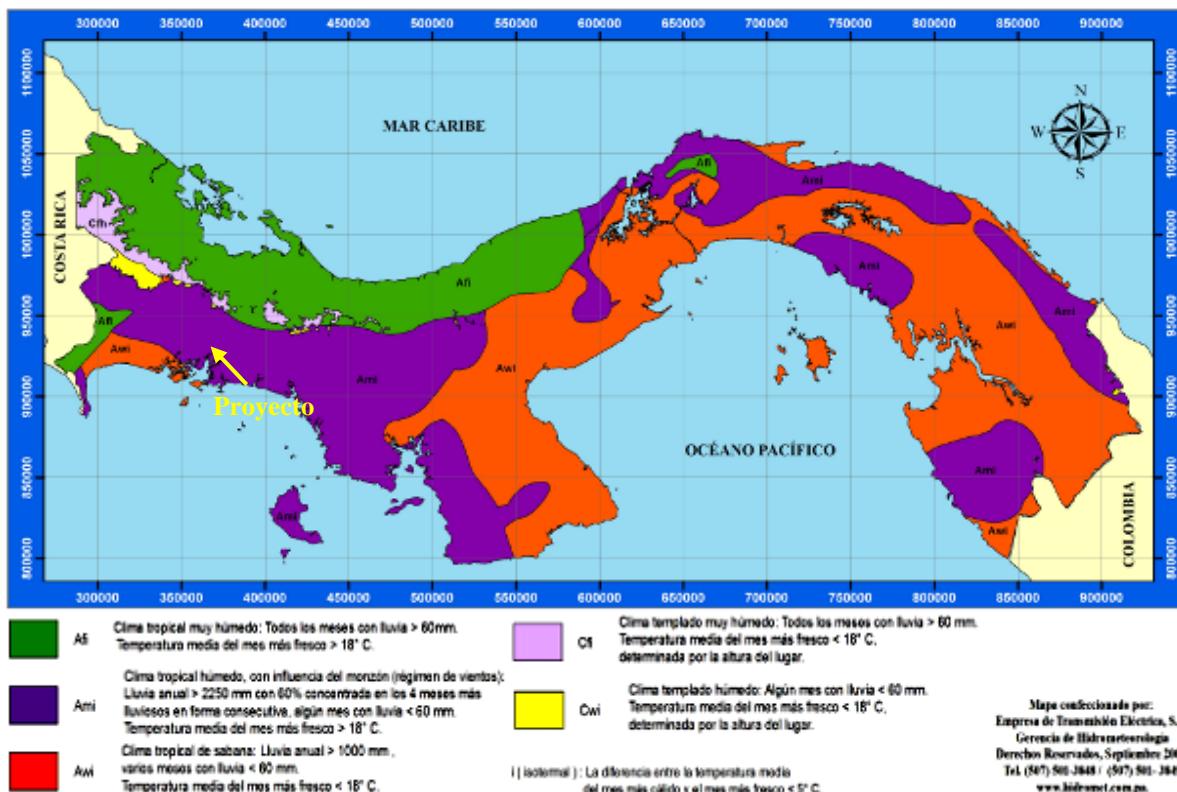
Figura 12. Mapa de Clasificación Climática (según Köppen)

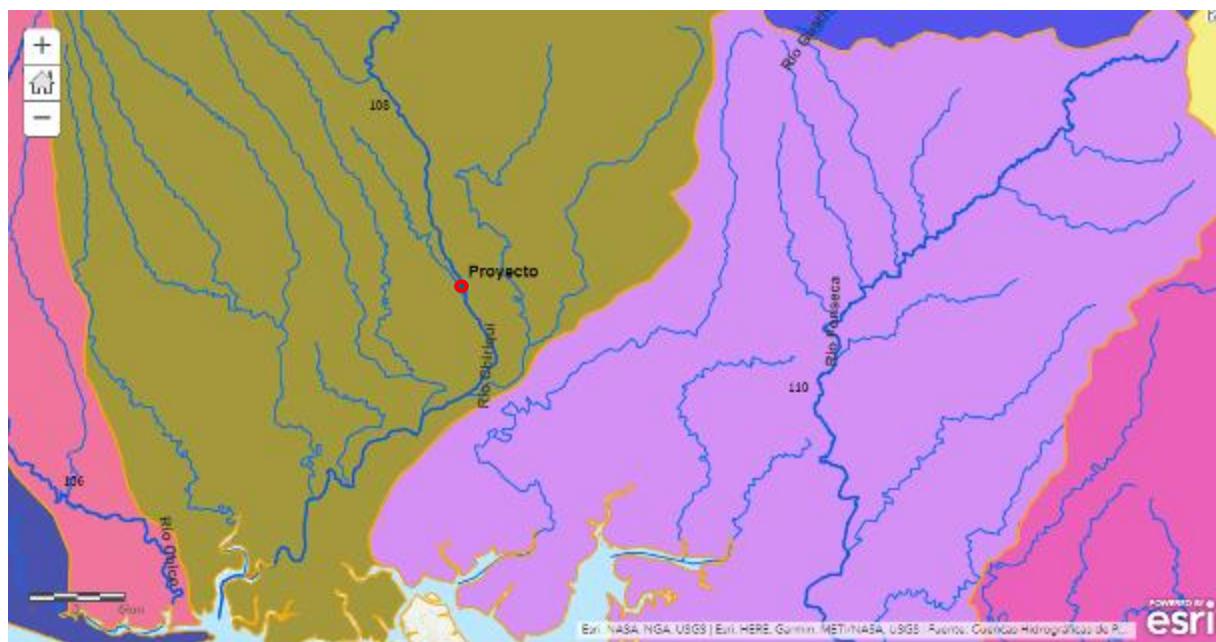
Figura 13. Cuenca hidrográfica en la que se ubica el área del proyecto

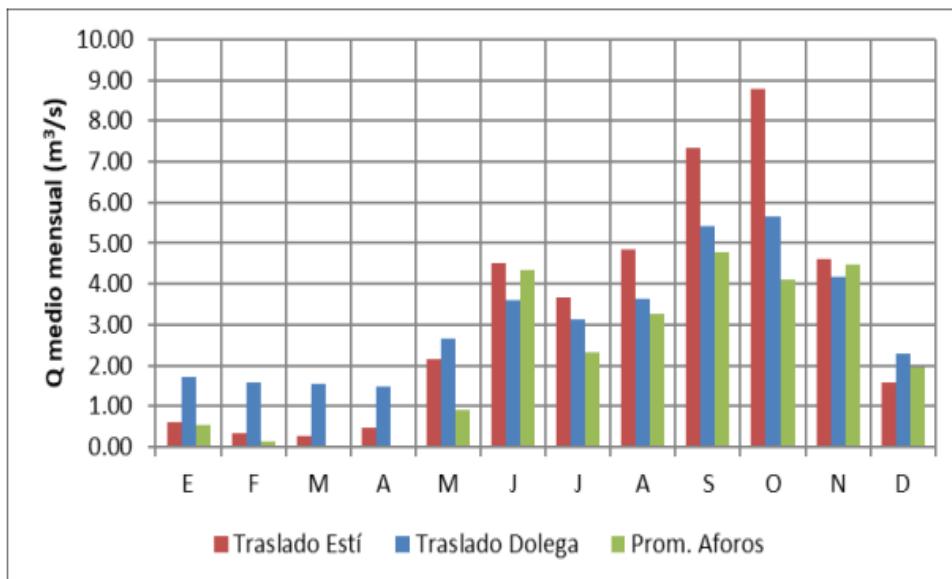
Figura 10. Comparación de la variación estacional media de los caudales estimados para la Quebrada La Montera mediante, el traslado de las estaciones Estí y Dolega y el registro de aforos en la Quebrada La Montera obtenidos durante el período 2017-2018

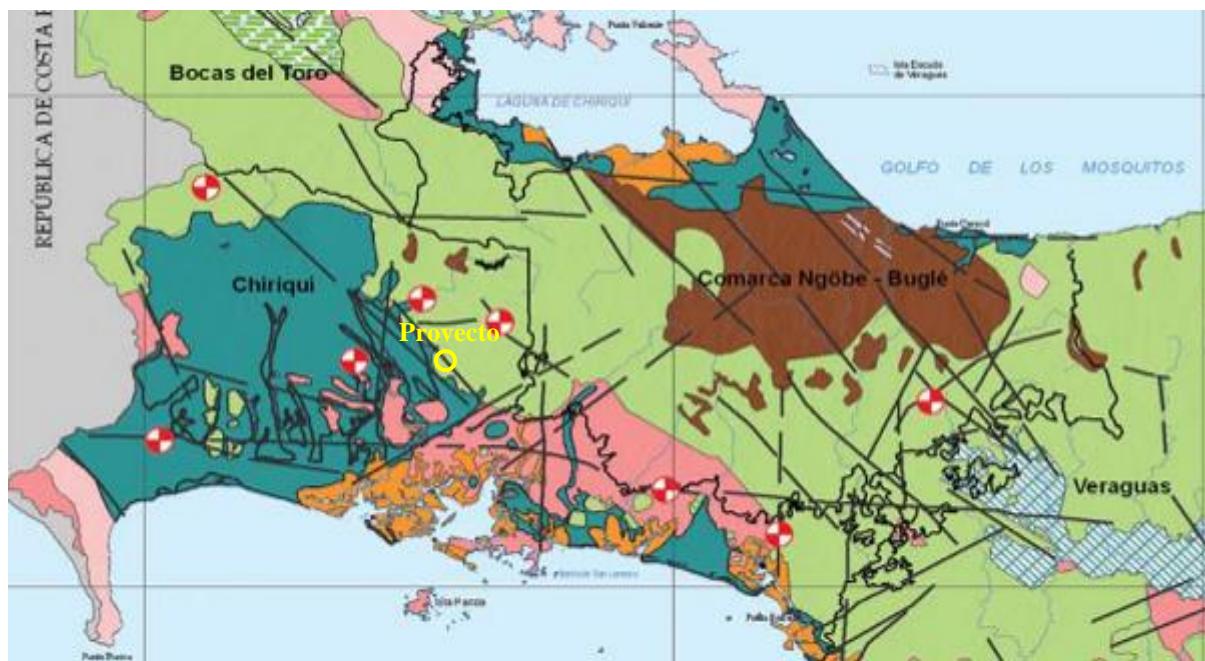
Figura 14. Mapa hidrogeológico de Panamá

Acuíferos locales restringidos a zonas fracturadas, comprenden un conjunto de volcánicas (lavas y aglomerados), las lavas son masivas y los aglomerados se encuentran compactos, los pozos más productivos se localizan en las zonas de fracturadas. La calidad química de las aguas es generalmente buena.

De acuerdo al Mapa hidrogeológico de Panamá (2010), el área propuesta para el desarrollo de la obra presenta la categoría de acuíferos locales restringidos a zonas fracturadas, que comprenden un conjunto de volcánicas (lavas y aglomerados), las lavas son masivas y los aglomerados se encuentran compactos, los pozos más productivos se localizan en las zonas de fracturadas. La calidad química de las aguas es generalmente buena (figura 11). De acuerdo a la interpretación de las formaciones geológicas (Las Lajas (QR-Ala), el área a desarrollar es un área con Acuífero predominantemente intergranulares (permeabilidad media-variable):

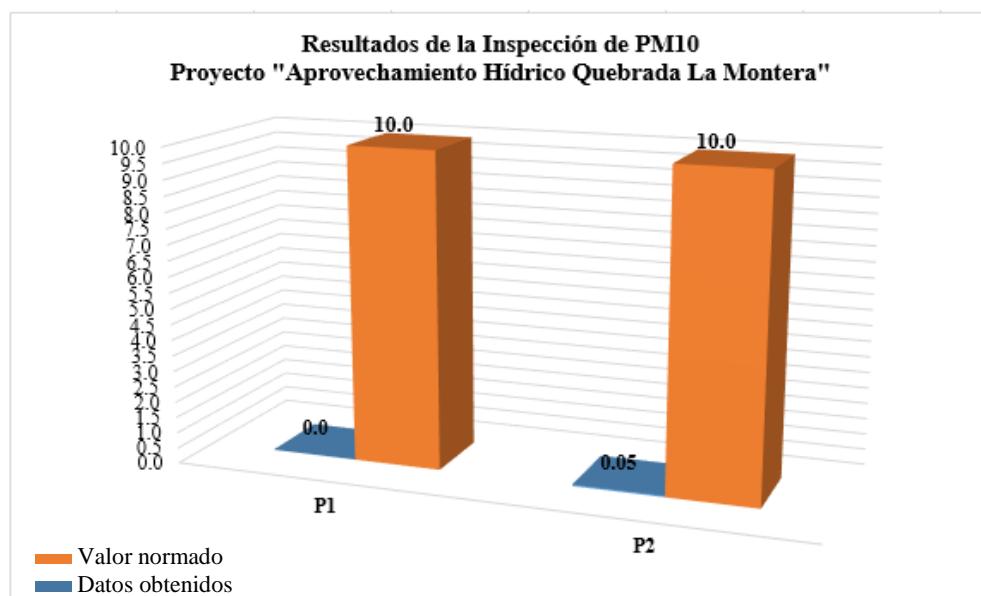
Gráfica 1. Resultado de la medición de PM<sub>10</sub> en comparación con el valor normado

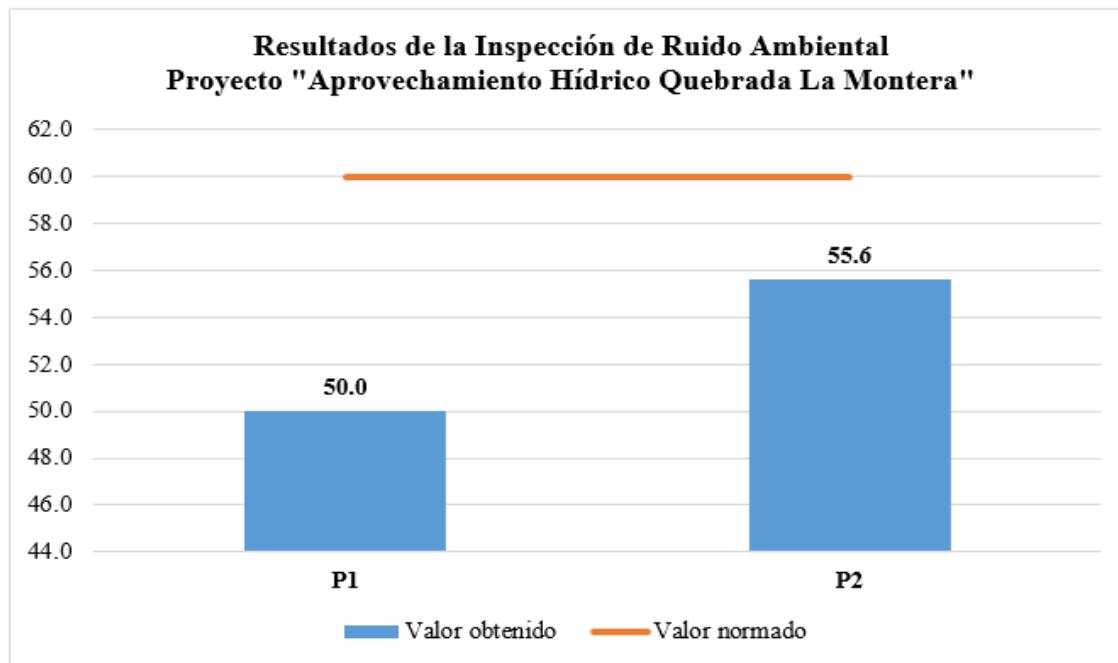
Gráfica 2. Resultados de la inspección de Ruido Ambiental

Fuente: Datos de campo. CODESA, 2020. Decreto Ejecutivo No. 1 del 15 de enero de 2004. Valor normado para niveles máximos de ruido en áreas residenciales e industriales.

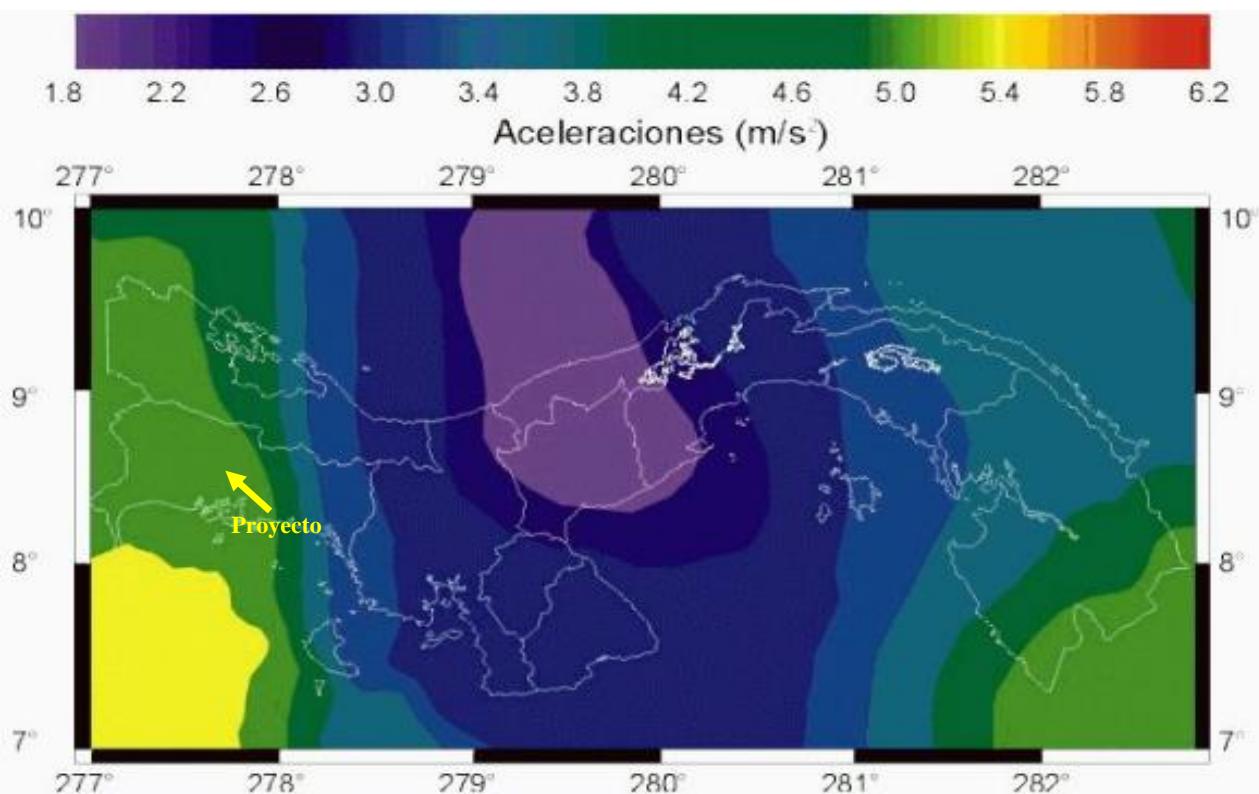
Figura 15. Amenaza con un 10% de probabilidad de excedencia en 25 años

En Chiriquí, la placa de Nazca subduce a una tasa de 72 mm/a (Kellog et al. 1995). Este movimiento de placas causado por la extensión del fondo marino en el Océano Pacífico, es acompañado por sismos, fallamiento activo y subducción bajo la microplaca de Panamá (Wolters 1986; Adamek et al. 1988; Silver et al. 1990; Cowan et al. 1996; Morell et al. 2008).

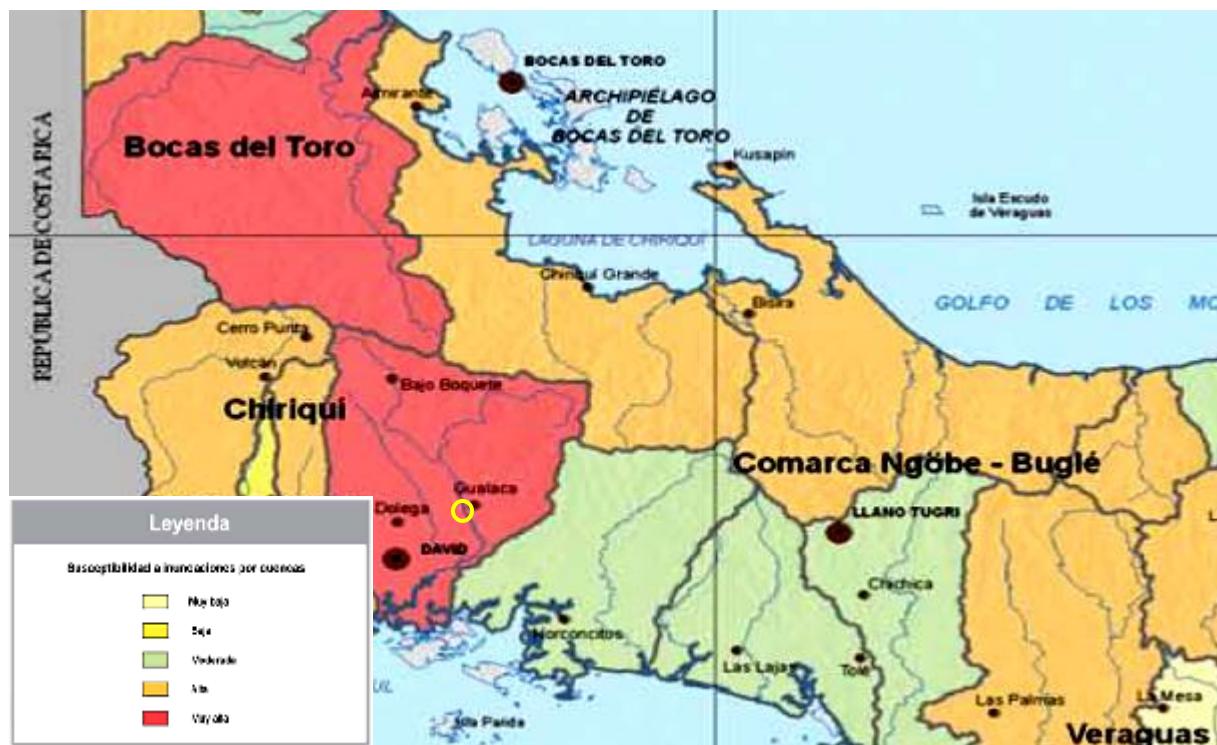
Figura 16. Mapa de susceptibilidad a inundaciones por cuenca
