INFORME TÉCNICO DE INSPECCIÓN AL SITIO DE DESARROLLO DEL PROYECTO

Proyecto:	Nivelación de Terreno y Relleno Peralta.		
Categoría:	I		
Promotor:	Elsie Peralta, Evelia Peralta y Medardo Peralta.		
Representante Legal:	N.A.		
Ubicación:	Corregimiento de Chitré (Cabecera), Distrito de Chitré, provincia de Herrera.		
Expediente No.:	DRHE-I-F-28-2020.		
Fecha de la inspección:	29 de Octubre de 2020.		
Fecha del Informe:	12 de Noviembre de 2020.		
Participantes:	Nombre	Cargo	Institución
	Yuria Benítez	Evaluadora de Estudio de Impacto Ambiental	MiAmbiente - Herrera
	Francisco Cortés	Evaluador de Estudio de Impacto Ambiental	MiAmbiente - Herrera
	Medardo Peralta	Promotor	-----
	Arcadio Rivera	Consultor Ambiental	-----

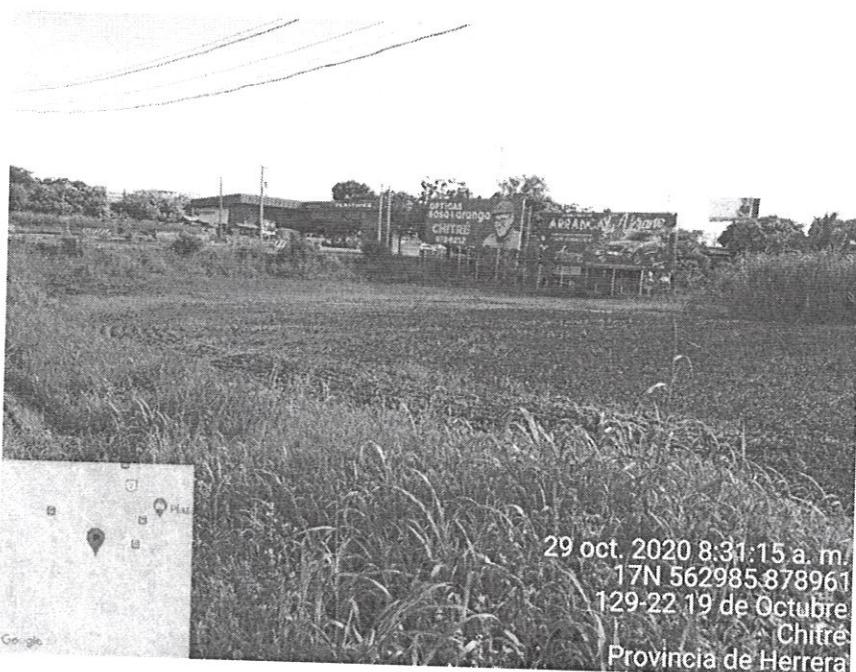
Coordenada de ubicación UTM (WGS-84):	Imágenes tomadas en el sitio.
562985 E 878961 N

Fig. No. 1: Vista de la topografía irregular del terreno. Vegetación conformada por gramíneas.

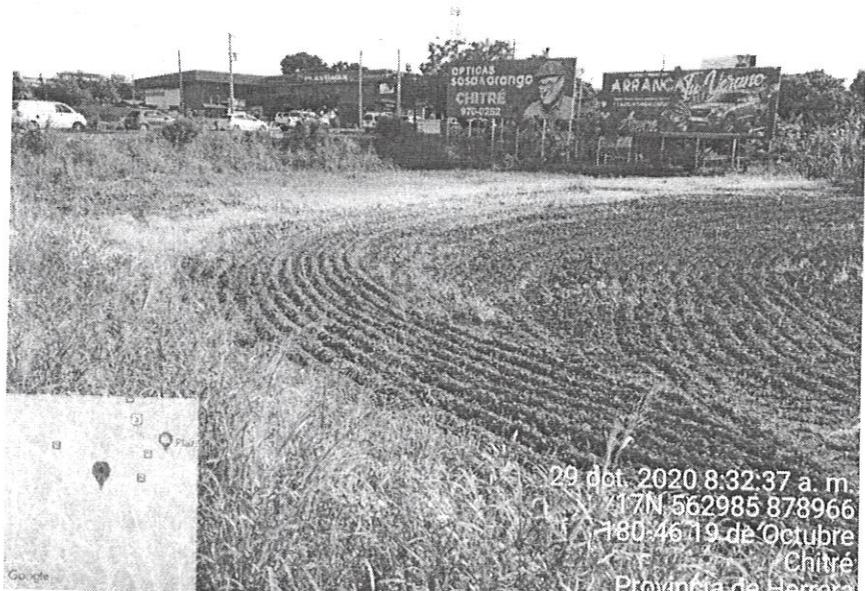
562985 E 878966 N

- Dentro del polígono del proyecto no se observaron fuentes superficiales de agua, sin embargo, el globo de terreno, de la Finca N° 14468 lo atraviesa un drenaje de aguas pluviales, el cual fue canalizado, para una adecuada escorrentía proveniente de la Vía Roberto Ramírez De Diego. De igual forma, se observó que producto de la topografía imperante en el terreno, se acumula agua de escorrentía pluvial en parte de la Finca con Folio Real No.18512, específicamente, en la sección colindante a la Vía Roberto Ramírez De Diego.

Fig. No. 2: Se observa que en el terreno de la Finca 18512 se acumula agua de escorrentía pluvial, debido a la topografía del mismo.

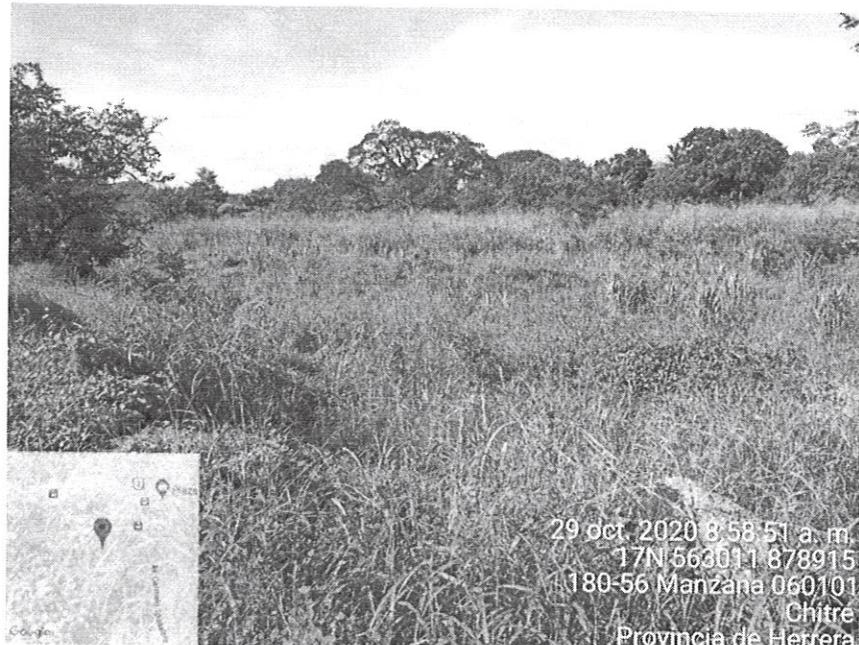
563011 E
878915 N

29 oct. 2020 8:58:51 a.m.
17N 563011 878915
180-56 Manzana 060/01
Chitre
Provincia de Herrera

Fig. No. 3: Vista de la topografía irregular y la vegetación que conforma la Finca No. 14468. La vegetación está conformada por gramíneas, árboles de guácimo y palmas.

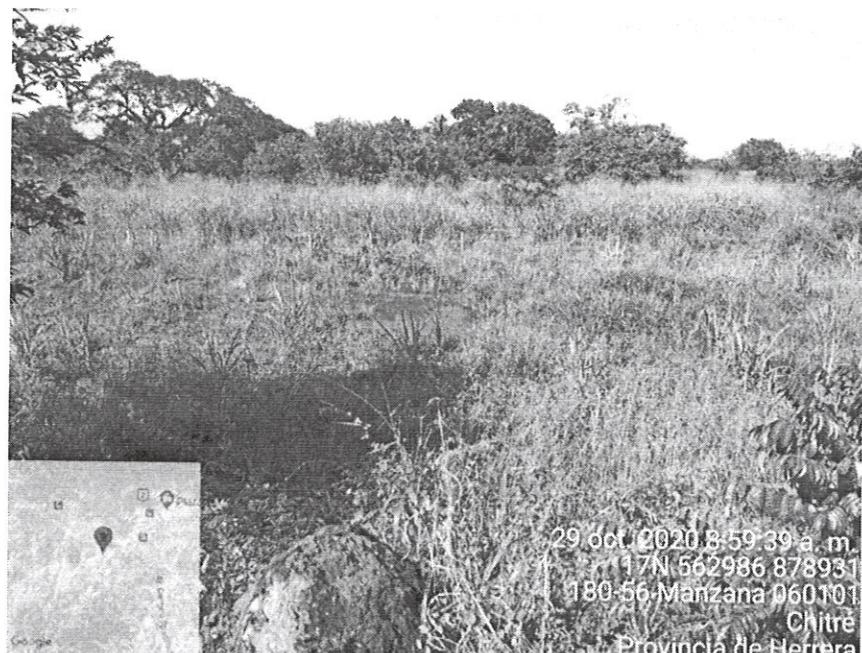
562986 E
878931 N

29 oct. 2020 8:59:39 a.m.
17N 562986 878931
180-56 Manzana 060/01
Chitre
Provincia de Herrera

Fig. No. 4: Vista de la acumulación de agua a lo interno de la finca 14468.

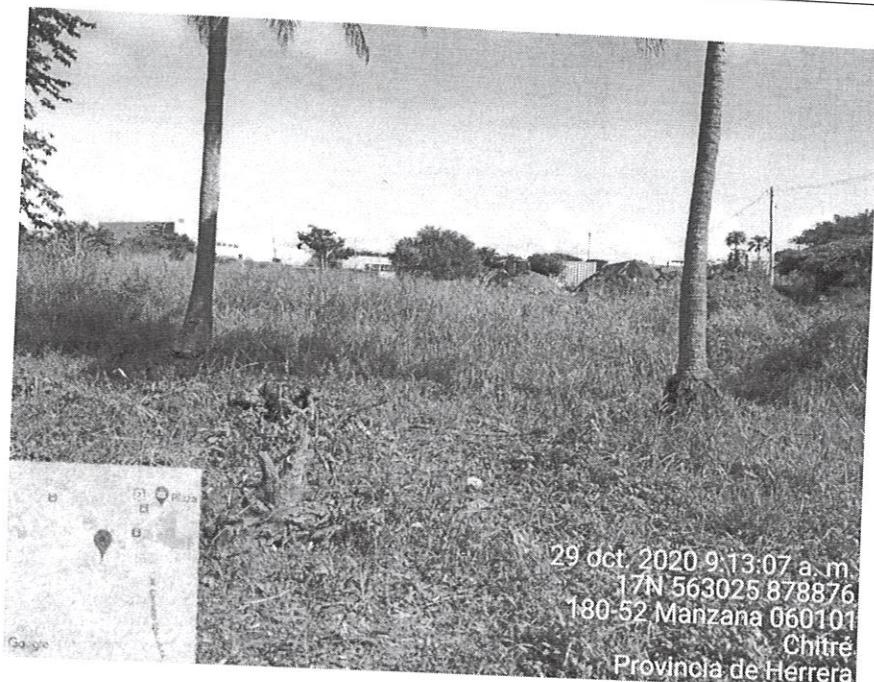
563025 E
878876 N

No se han iniciado actividades constructivas y no se observaron trabajadores en el área del proyecto. Es importante indicar, que al momento de la inspección se observó que sobre el terreno objeto del presente Estudio de Impacto Ambiental, se habían depositado montículos de tierra, la cual será utilizada para los trabajos de relleno y nivelación. Según lo informado por el señor Medardo Peralta (Promotor del proyecto), quien nos acompañó en la inspección, la tierra que se encuentra amontonada en la finca, proviene del material excedente de excavaciones para reubicación de cableado y nuevos cableados realizado por la empresa Cable & Wireless.

Fig. No. 5: Límites de la sección de la finca No. 14468, que se tiene proyectado rellenar. En la parte posterior se observan los montículos de tierra, material excedente proveniente de las excavaciones para reubicación de cableado y nuevos cableados realizado por la empresa Cable & Wireless.

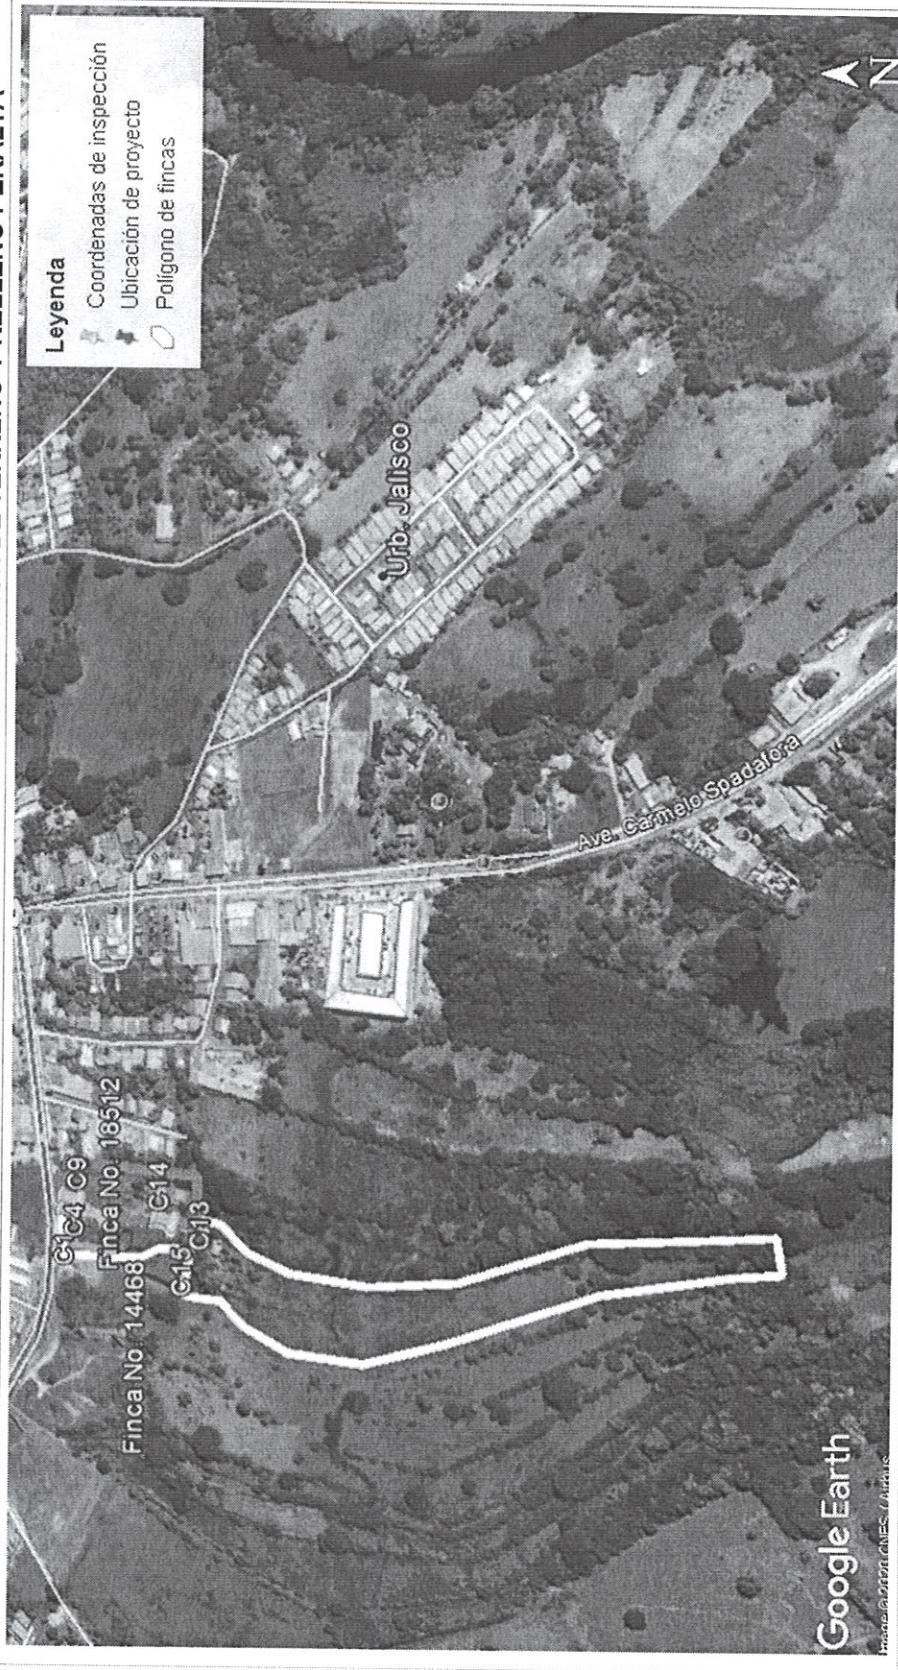
IMAGEN SATELITAL DE INSPECCIÓN REALIZADA AL PROYECTO “NIVELACIÓN DE TERRENO Y RELLENO PERALTA”
