## FORMATO EIA-FEA-007

### INFORME TÉCNICO DE INSPECCIÓN AL SITIO DE DESARROLLO DEL PROYECTO

<b>Proyecto:</b>	Residencial Los Caobos		
<b>Categoría:</b>	I		
<b>Promotor:</b>	Oscar Elías Rodríguez		
<b>Representante Legal:</b>	N.A.		
<b>Ubicación:</b>	Corregimiento de La Arena, Distrito de Chitré, provincia de Herrera.		
<b>Expediente No.:</b>	DRHE-I-F-19-2020		
<b>Fecha de la inspección:</b>	16 de Septiembre de 2020		
<b>Fecha del Informe:</b>	17 de Septiembre de 2020		
<b>Participantes:</b>	<b>Nombre</b>	<b>Cargo</b>	<b>Institución</b>
	Yuria Benítez	Evaluadora de Estudio de Impacto Ambiental	MiAmbiente - Herrera
	Francisco Cortés	Evaluador de Estudio de Impacto Ambiental	MiAmbiente - Herrera
	Rosa Luque	Consultoría Ambiental	-----
	Alfredo Medina	Arquitecto del Proyecto	-----

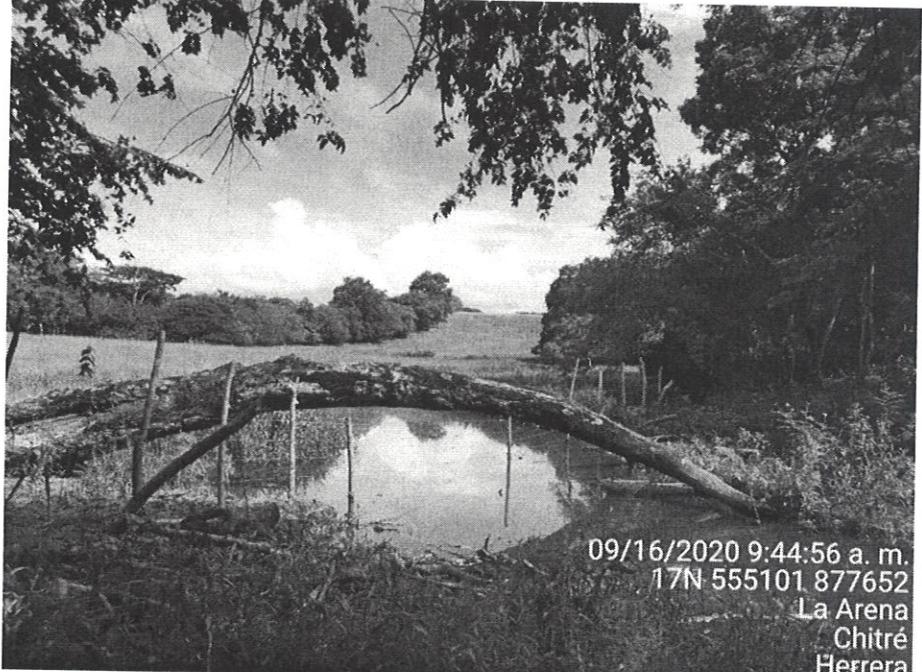
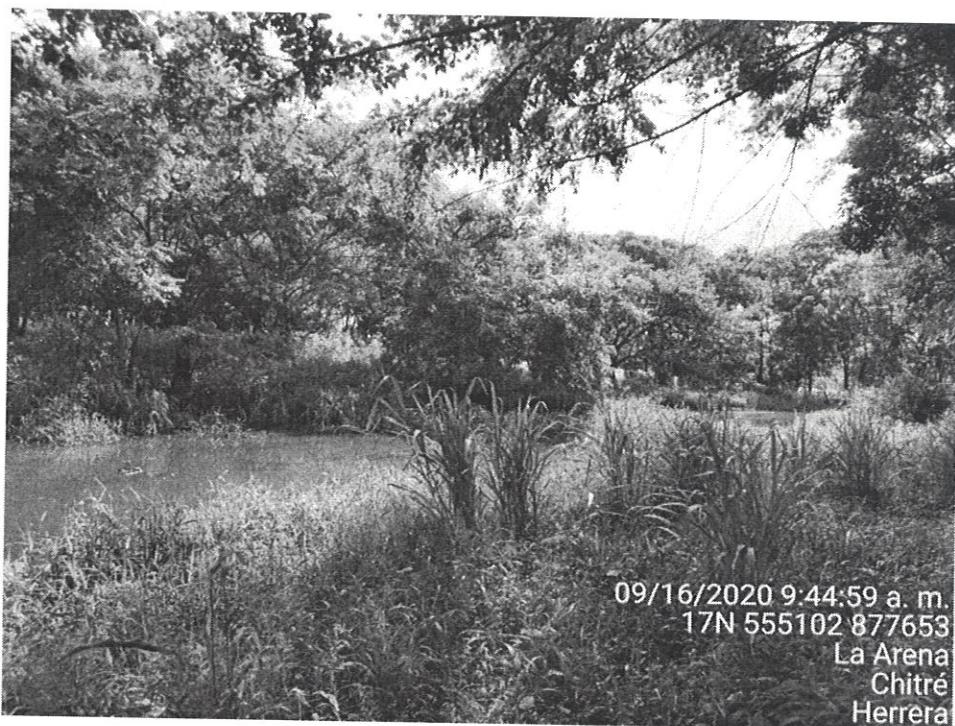
**Fig. No. 1:** Vista de la Quebrada Chivo, en su entrada a la Finca No. 1768 (F), Código de Ubicación 6001, dicha quebrada mantenía flujo de agua.

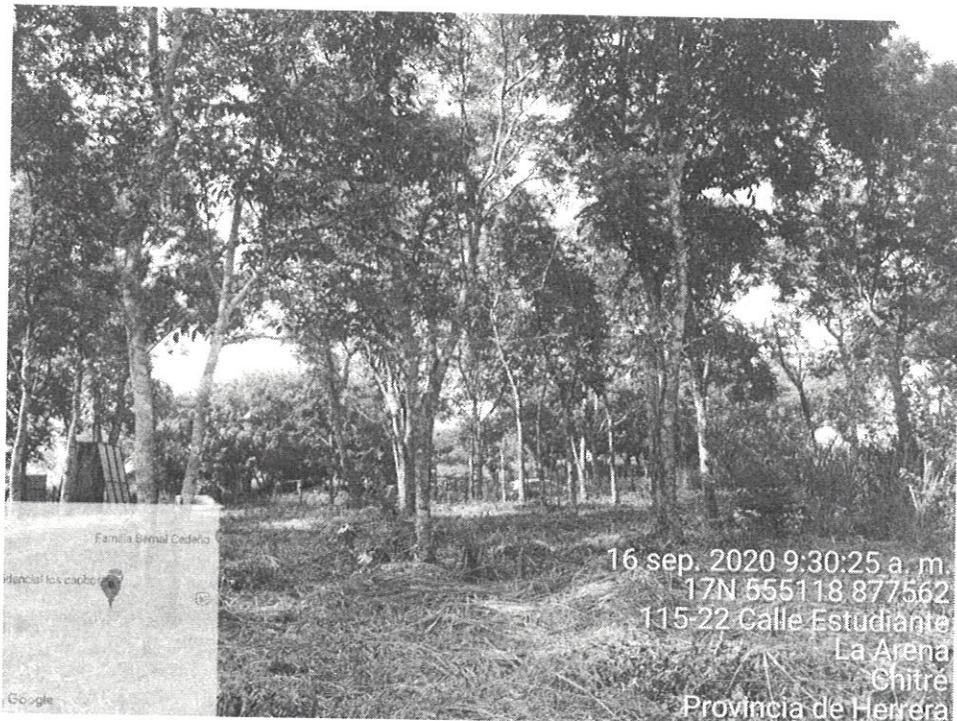
**Fig. No. 3:** Vista de la vegetación del proyecto, conformada casi en su totalidad por una plantación de caoba, adicional se observa la topografía relativamente plana.

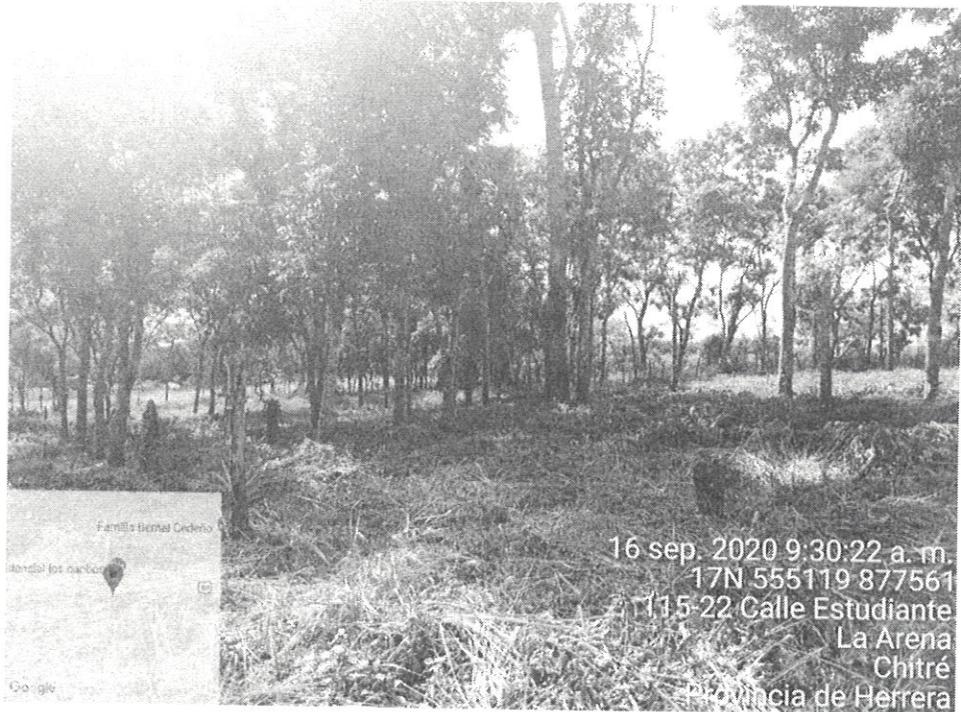
**Fig. No. 4:** Vista de la topografía y vegetación en el polígono propuesto para desarrollar el proyecto “Residencial Los Caobos”.

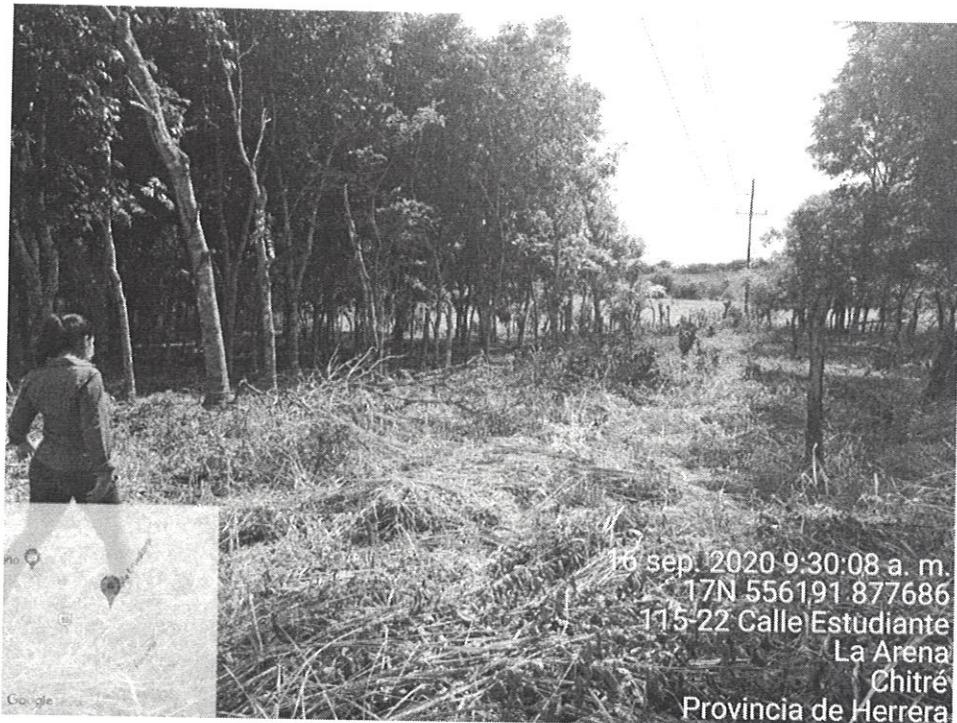
**Fig. No. 5:** Vista de la topografía y vegetación en la parte frontal del terreno (frente a la vía Chitré - Pesé).
