**CARACTERIZACIÓN DE LA VEGETACIÓN
PROYECTO:**

“LÍNEA DE TRANSMISIÓN 230kW TOABRE- ANTÓN”

PROMOTOR: ENRILEWS, S. A.

Noviembre de 2008.

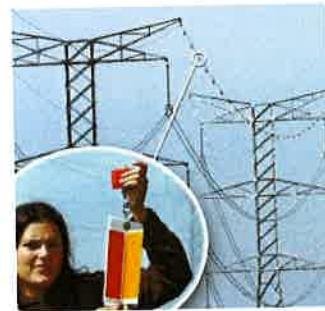
Modelo de rabo de puerco
giratorias

salvapájaros para evitar la electrocución y colisión de esta fauna. A continuación se detallan algunos modelos de salvapájaros utilizados en líneas de transmisión:

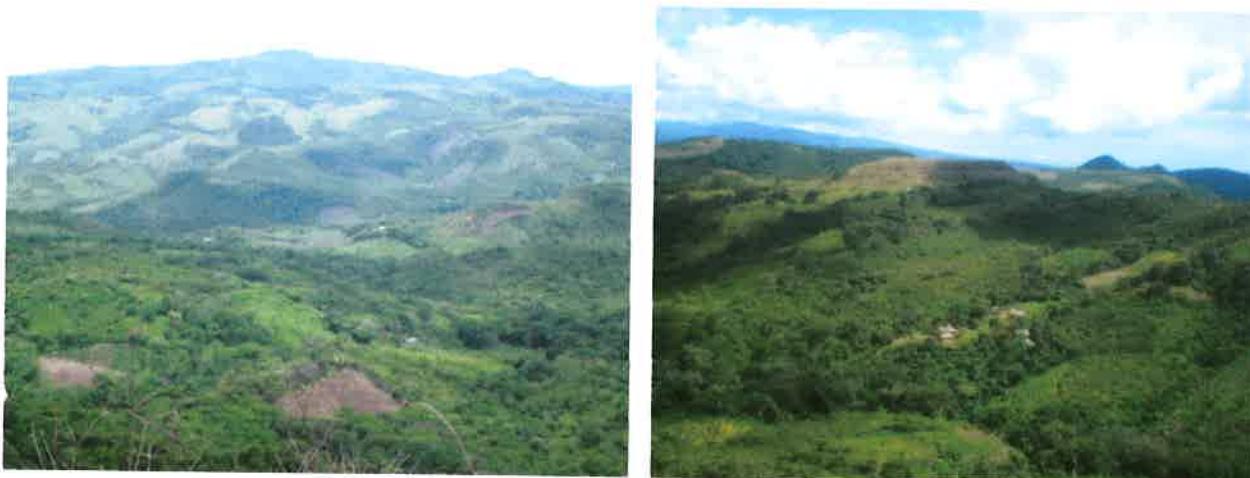
Foto 3 y 4. Vista general de parte del área de la servidumbre de la línea de transmisión.
Se observan las áreas de rastrojos fragmentadas por cultivos agrícolas y sitios desprovistos de vegetación arbórea, donde predomina la paja peluda.

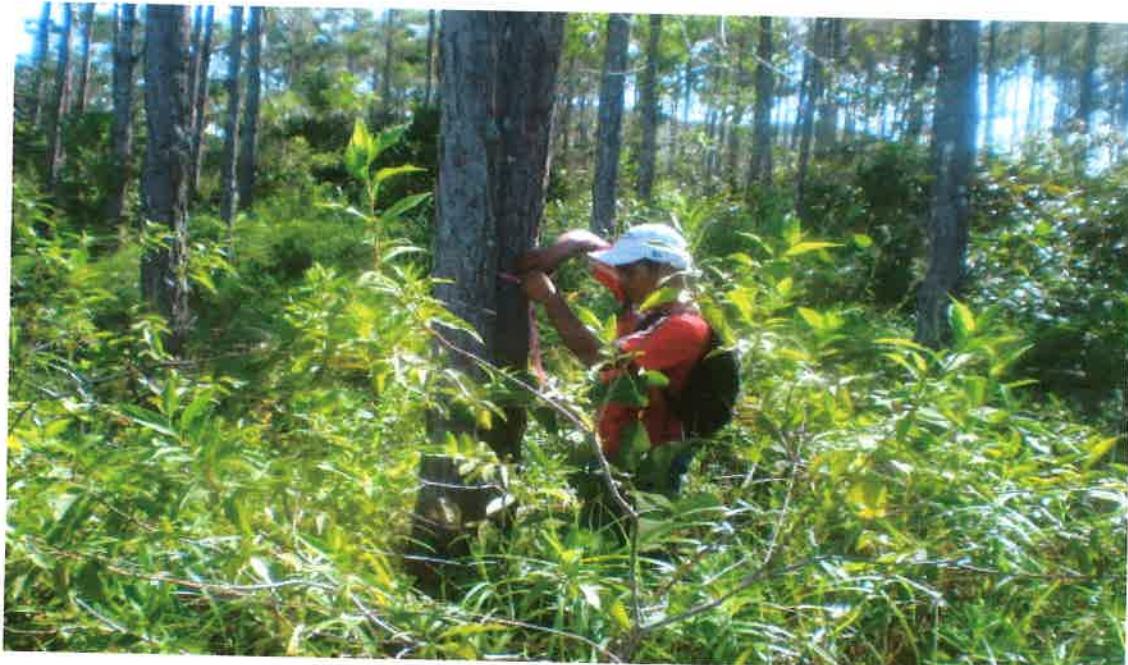
Foto 7. Medición del diámetro de árboles de pino caribe en el Salado-Juan Díaz, Antón.

En las plantaciones de pino caribe, se midió el diámetro a la altura del pecho (1.3m), la altura comercial y total de alrededor del 20% de los árboles para tener información general de dichas plantaciones. El diámetro se midió con cinta diamétrica y la altura fue estimada. En los otros tipos de vegetación y uso de suelo las especies arbóreas con diámetros iguales o mayores a

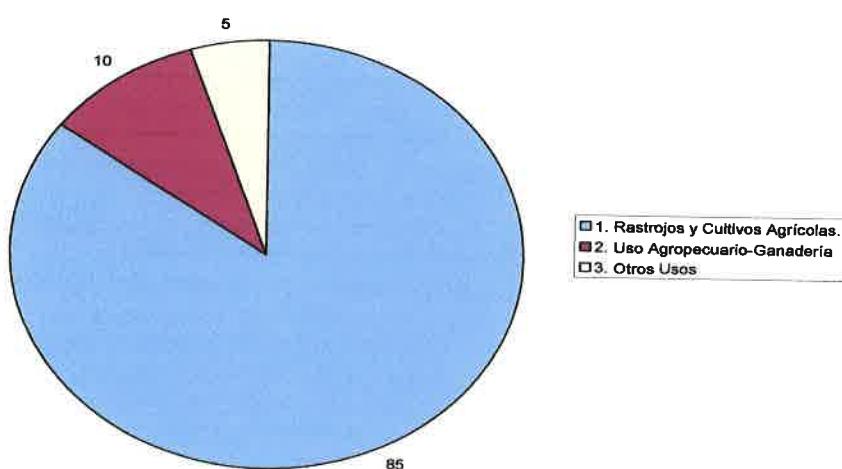
Gráfico 1. Distribución aproximada de la superficie por tipos de bosque y uso de suelo (%)

Alrededor del 85% del área de la servidumbre de la línea de transmisión objeto del presente estudio esta conformada por rastrojos y cultivos agrícolas de subsistencia, el 10% son áreas dedicadas a la ganadería y el resto corresponde a otros usos (plantaciones, huertas, calles, caminos y franjas pequeñas de bosque de galería, entre otros).

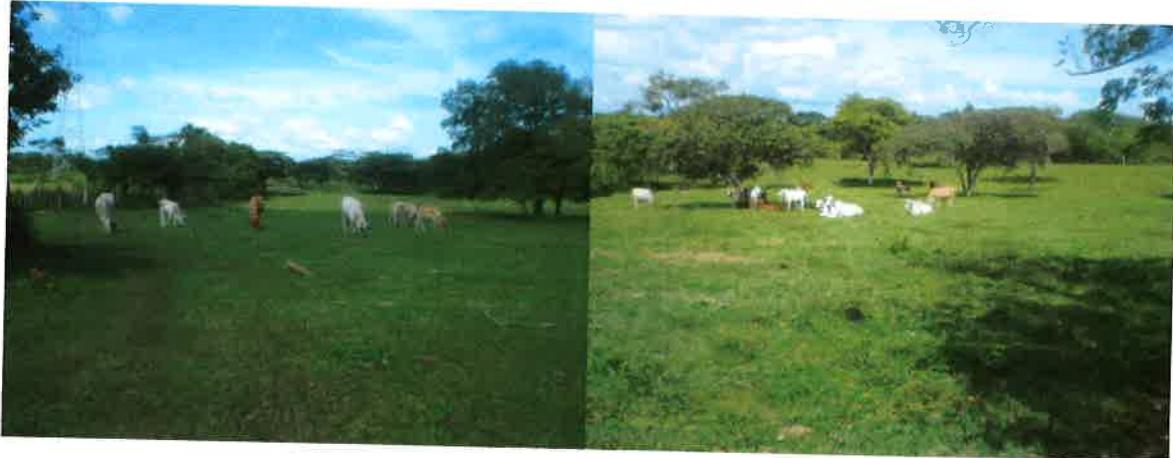
Fotos 16 y 17. Áreas de uso agropecuarios-potreros. Se observan árboles aislados en el terreno y diferentes pastos nativos y mejorados.

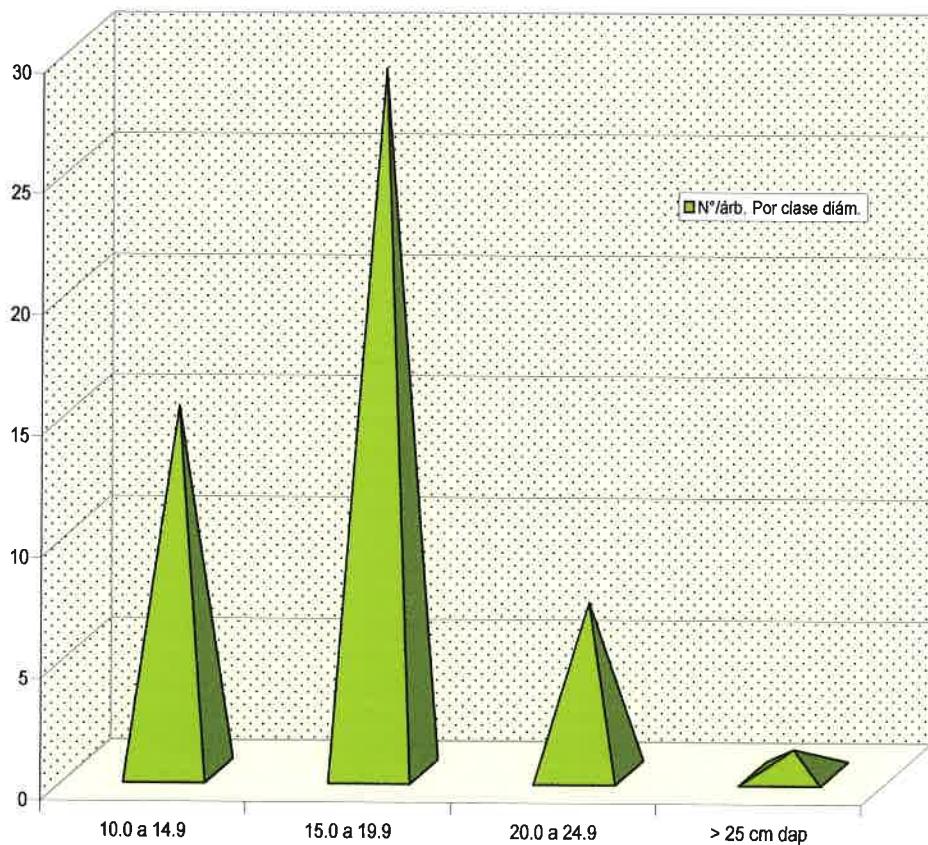
Gráfico 2. Número de árboles por clase diámetrica. Plantación de Pino El Salado-Juan Diaz, Antón.

establecidas por RENARE (Ahora ANAM) en conjunto con grupos comunitarios organizados en el área a finales de la década de 1970 y principios de 1980. Según datos recabados durante la ejecución del presente estudio, el diámetro promedio de los árboles es de 16.7 centímetros y la altura total de 12.6 metros. La mayor cantidad de árboles se concentra en la clase diamétrica de 15 a 19.9 cm como se muestra en la gráfica de abajo.

El cuadro 3, muestra los datos promedio de la plantación. Cabe señalar que los árboles tienen un crecimiento irregular, existen árboles de gran tamaño tanto en diámetro como en altura y árboles de poco diámetro y baja altura. Además, la base de los fustes de los árboles y el sotobosque se encuentra chamuscada, señal que fue afectado por la quema.
