INFORMACIÓN

ACLARATORIA

ESTUDIO DE IMPACTO AMBIENTAL

TRES BRAZOS TROPICAL TREETOPS, S. A.

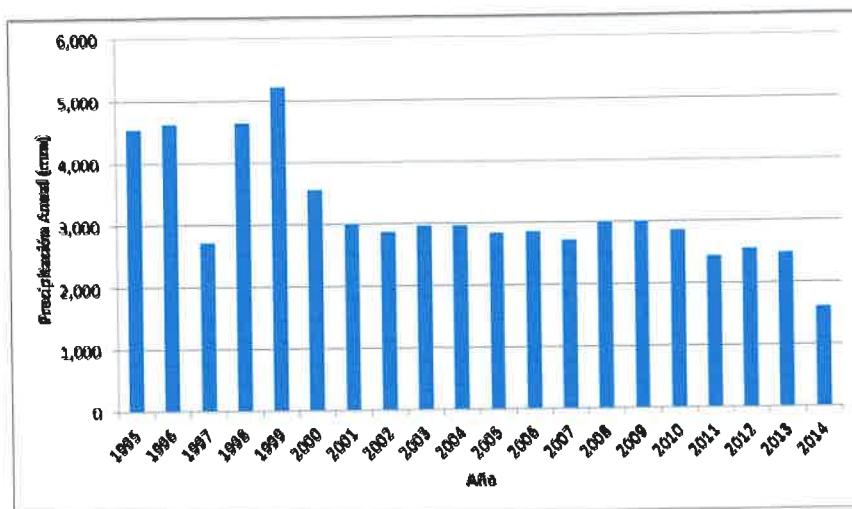
Gráfico N° 1 – Registro de precipitación anual acumulada, estación Altos de Pacora 146-003

A partir del conjunto de datos obtenidos de los registros históricos de precipitación, se determina que el valor de precipitación promedio anual en la región corresponde a **3,169 milímetros**, aproximadamente; con precipitaciones que superan los **2500 mm cada dos años** en promedio. Se trata de una región de alta pluviosidad.

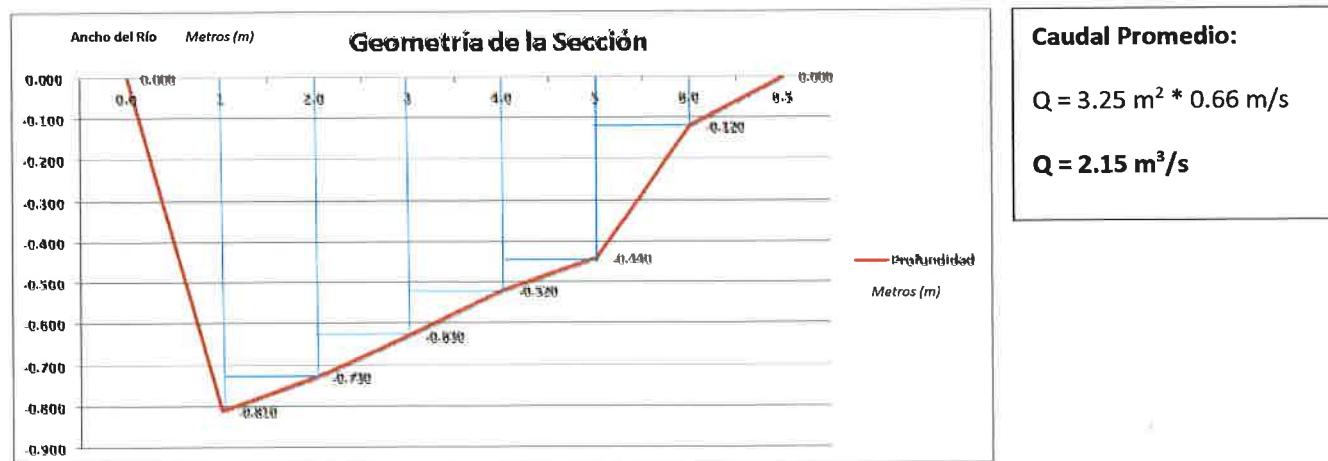
- Subcuenca del río Pacora (Afluente Primario)

Descripción	Valor
Coordenadas del Punto de Aforo	688376 Este; 1023711 Norte
Área de drenaje hasta el punto de aforo	10.9 Km ²
Longitud del Cauce	6.53 Km
Área de la Sección Transversal	3.25 m ²
Velocidad Media de Flujo	0.66 m/s

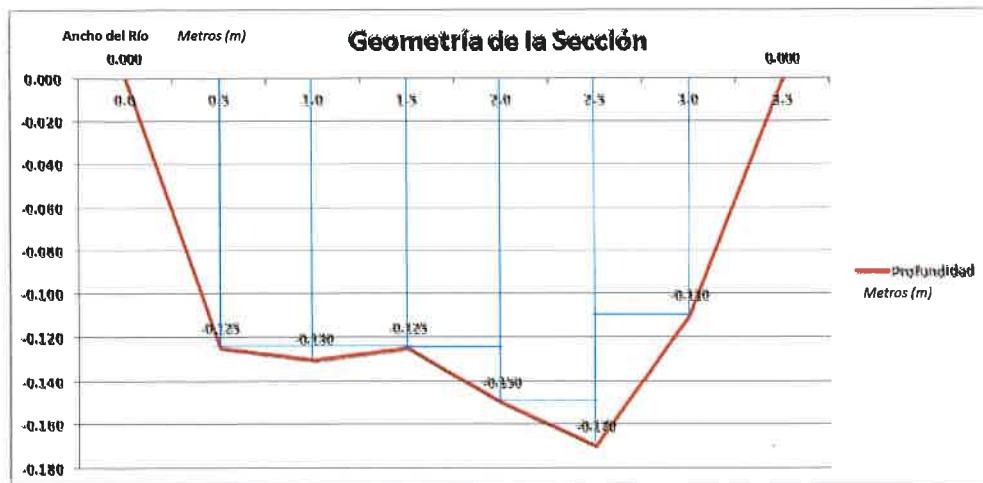
- Microcuenca del río Pacora (Afluente Secundario)

Descripción	Valor
Coordenadas del Punto de Aforo	688132 Este; 1023993 Norte
Área de drenaje hasta el punto de aforo	94.3 hectáreas
Longitud del Cauce	1.73 Km
Área de la Sección Transversal	0.405 m ²
Velocidad Media de Flujo	0.4773 m/s

$$Q = 0.405 \text{ m}^2 * 0.4773 \text{ m/s}$$

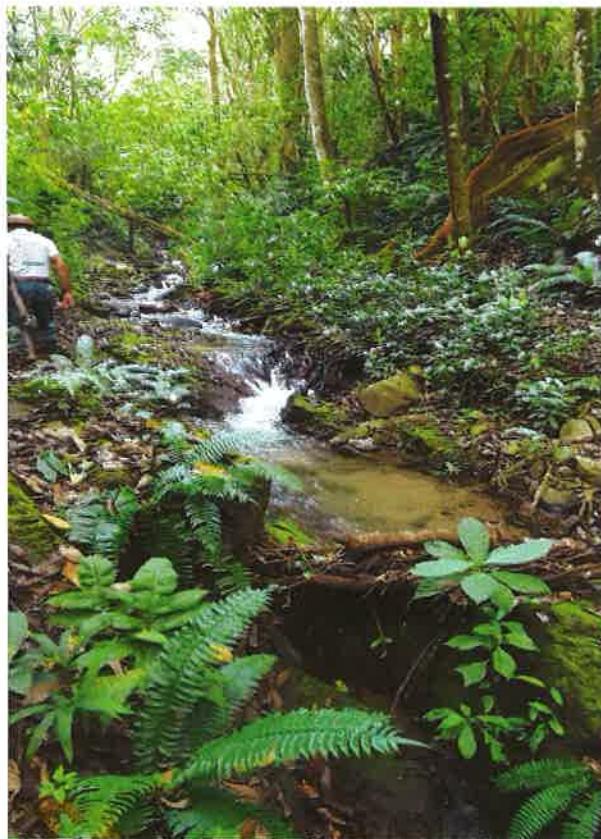
Afluente Secundario (Microcuenca). Sitio de Aforo

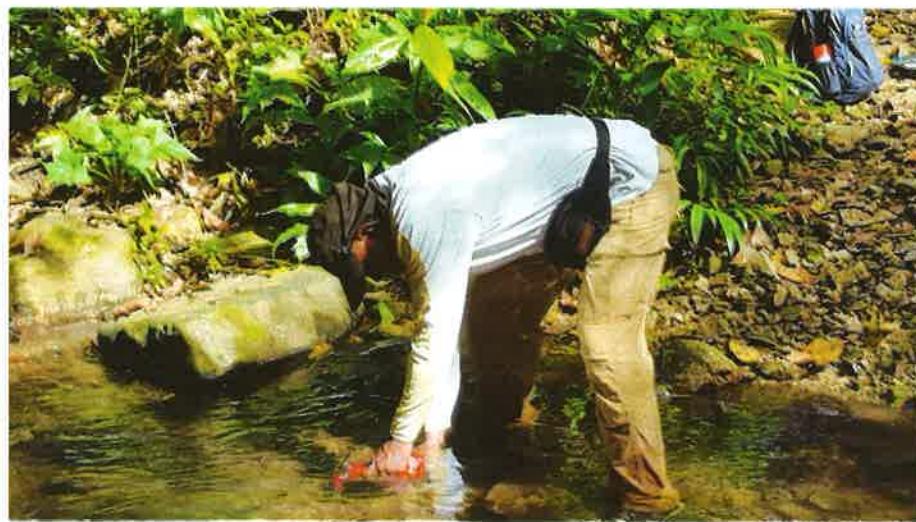
Muestreo de la fuente hídrica para determinación de parámetros de calidad de agua

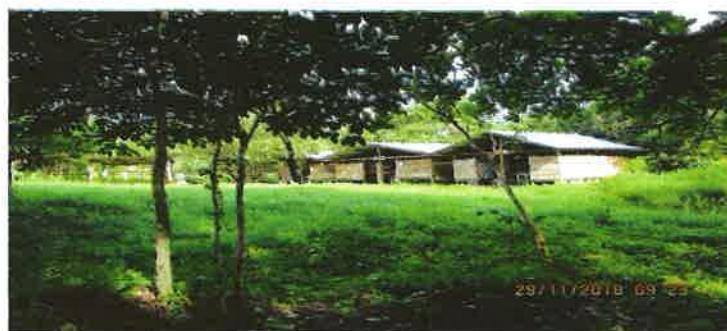
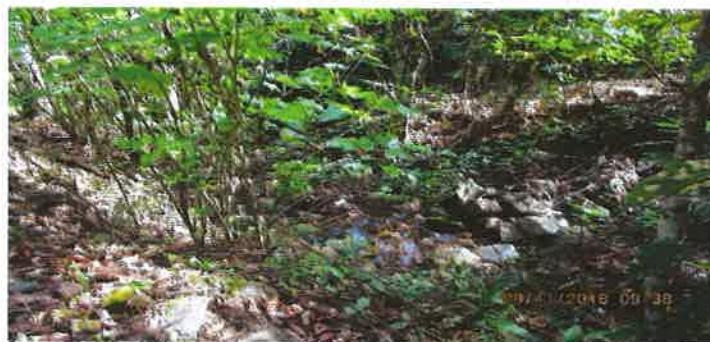
Fotos No. 5 y 6 Afluente de agua, y fragmentos de hallazgos cerámicos en superficie.

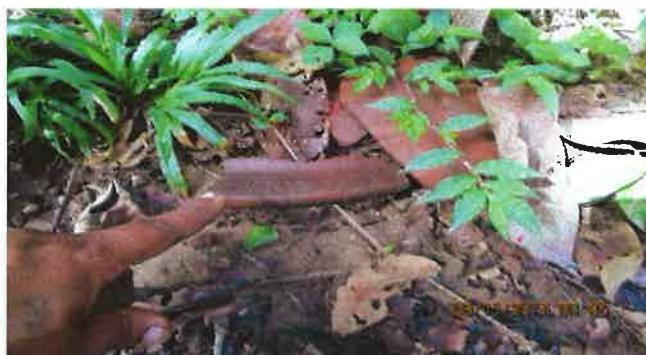
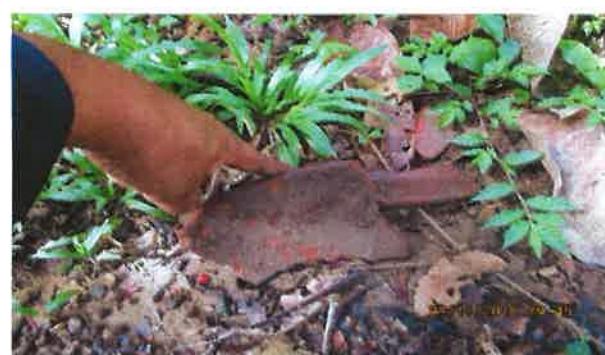
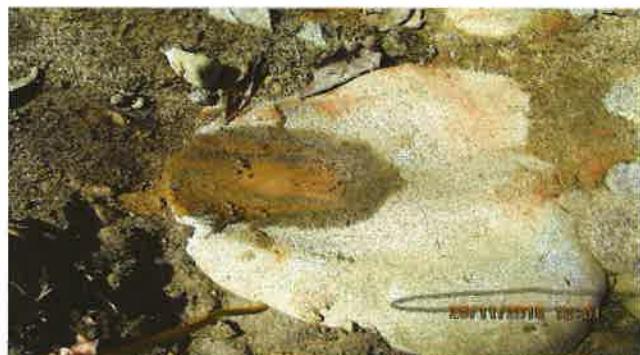
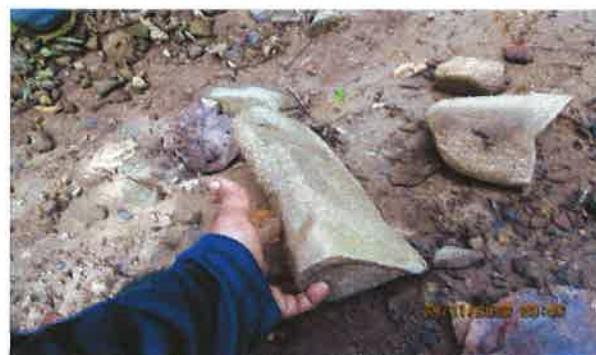
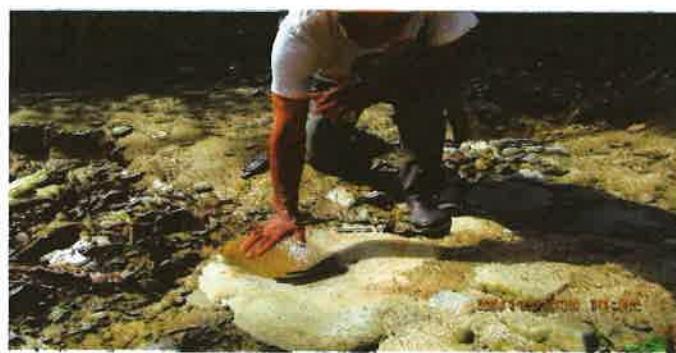
Fotos No. 7, 8, 9, 10, 11, 12, y 13 Fragmentos de hallazgos cerámicos en superficie (bordes y metate en fragmentos)

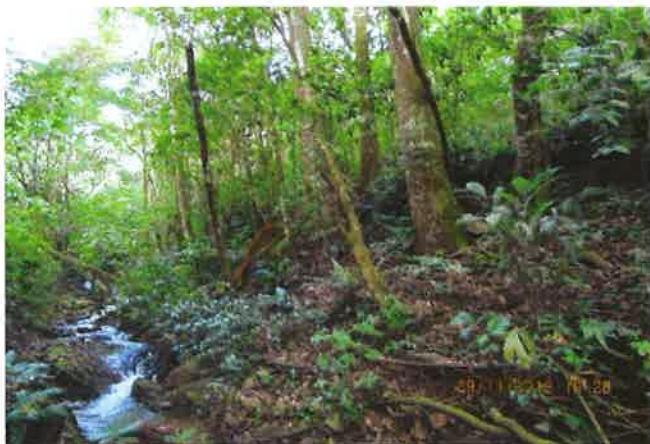
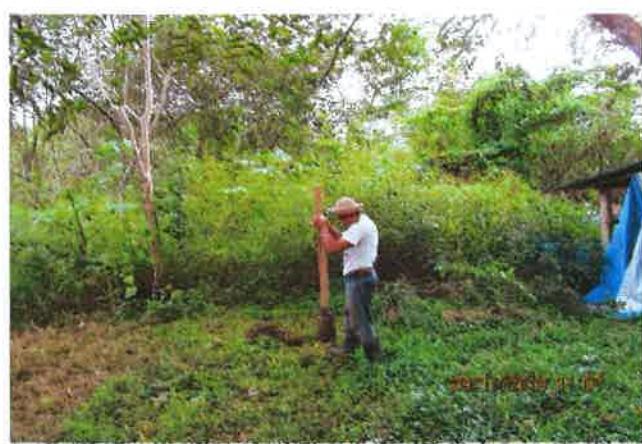
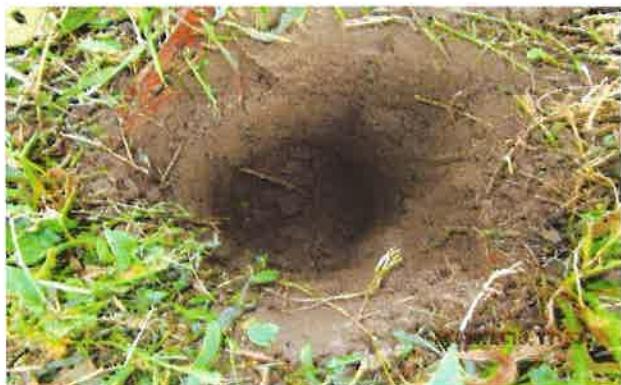
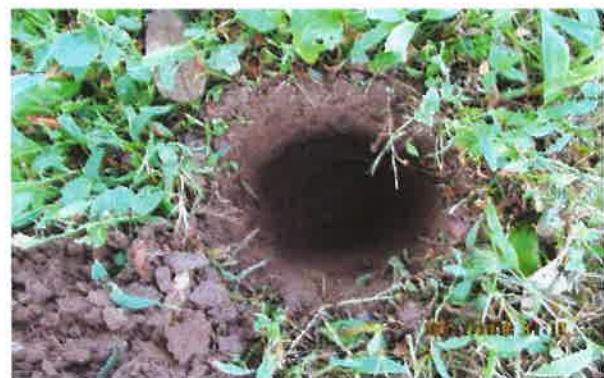
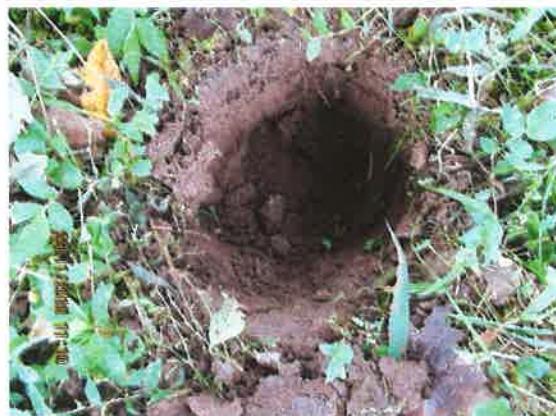
Fotos No. 17, 18, 19, 20, y 21 Muestreo en el polígono de proyecto (sondeos)

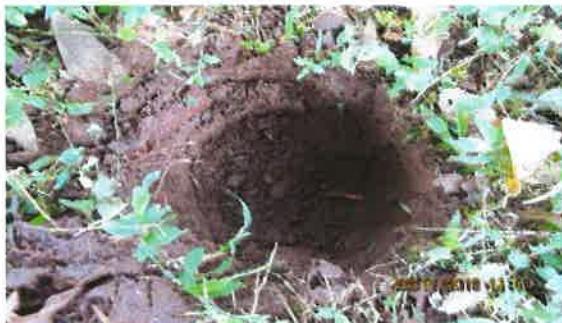
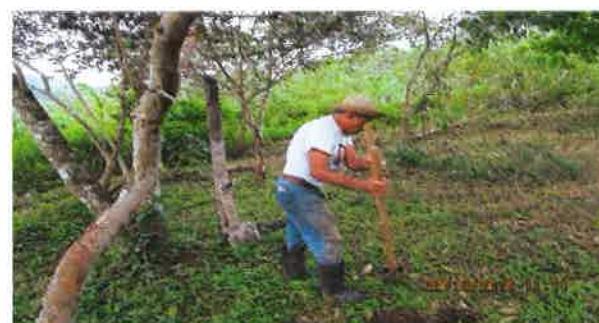
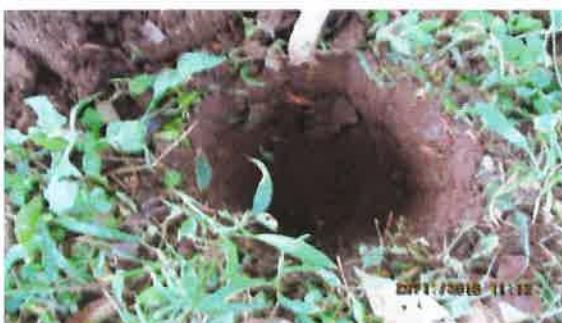
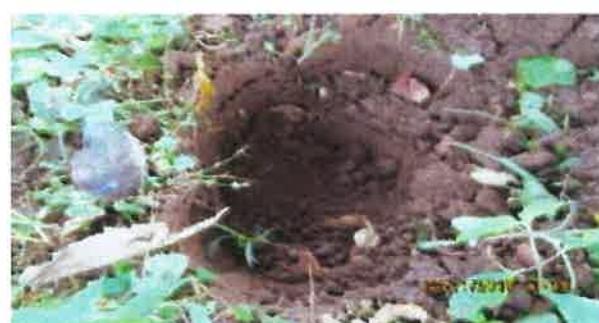
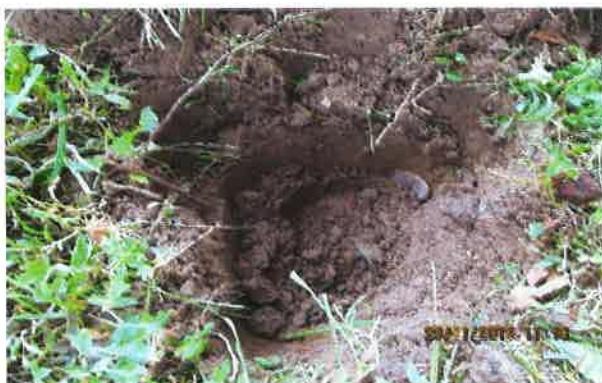
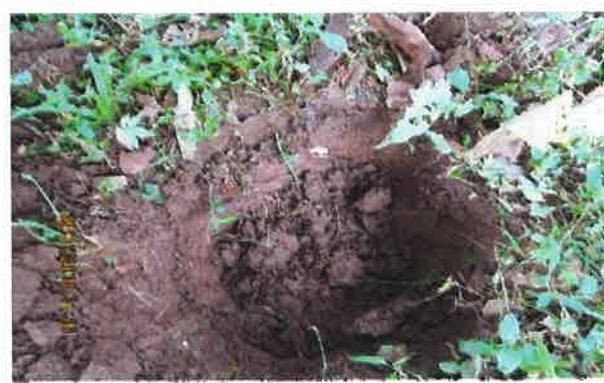
Fotos No. 22, 23, 24, 25, 26, y 27 Muestreo en el polígono de proyecto (sondeos)

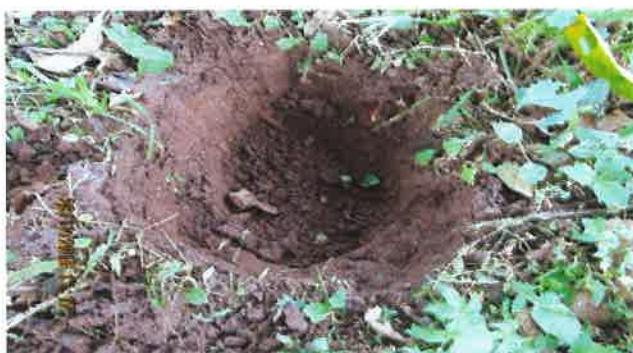
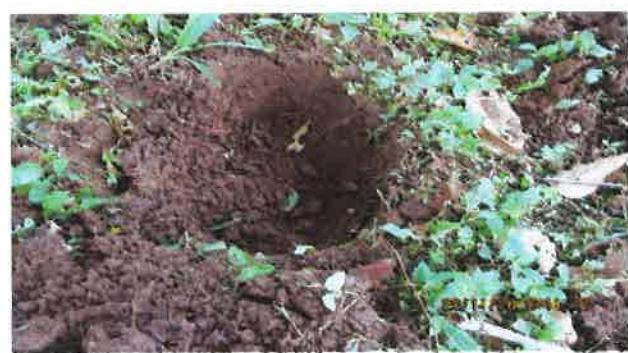
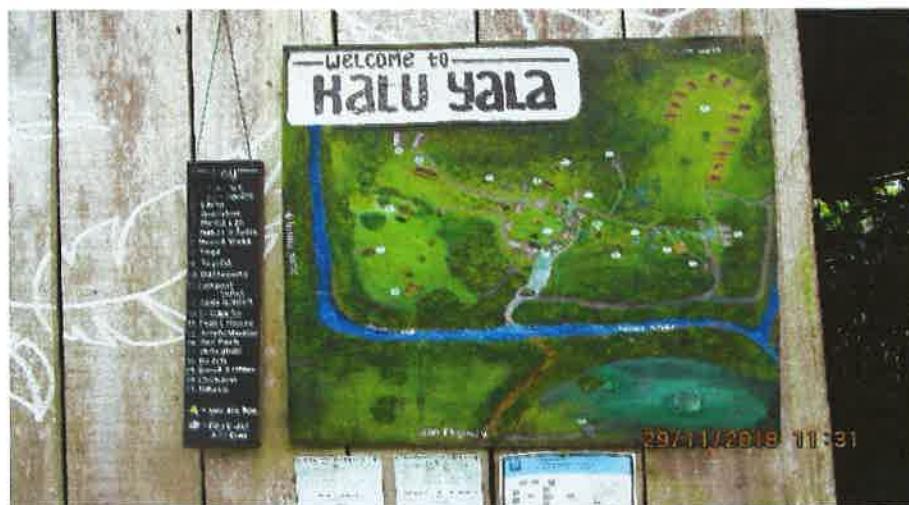
Fotos No. 28, 29 y 30 Muestreo del proyecto (sondeos). Prospección en polígono.

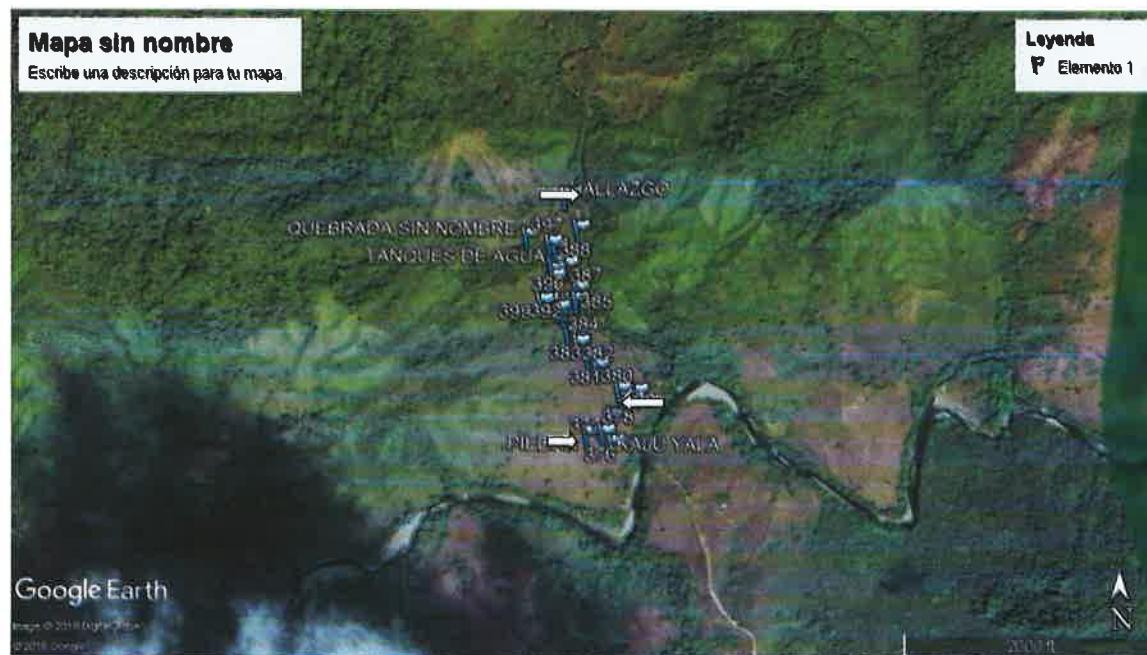
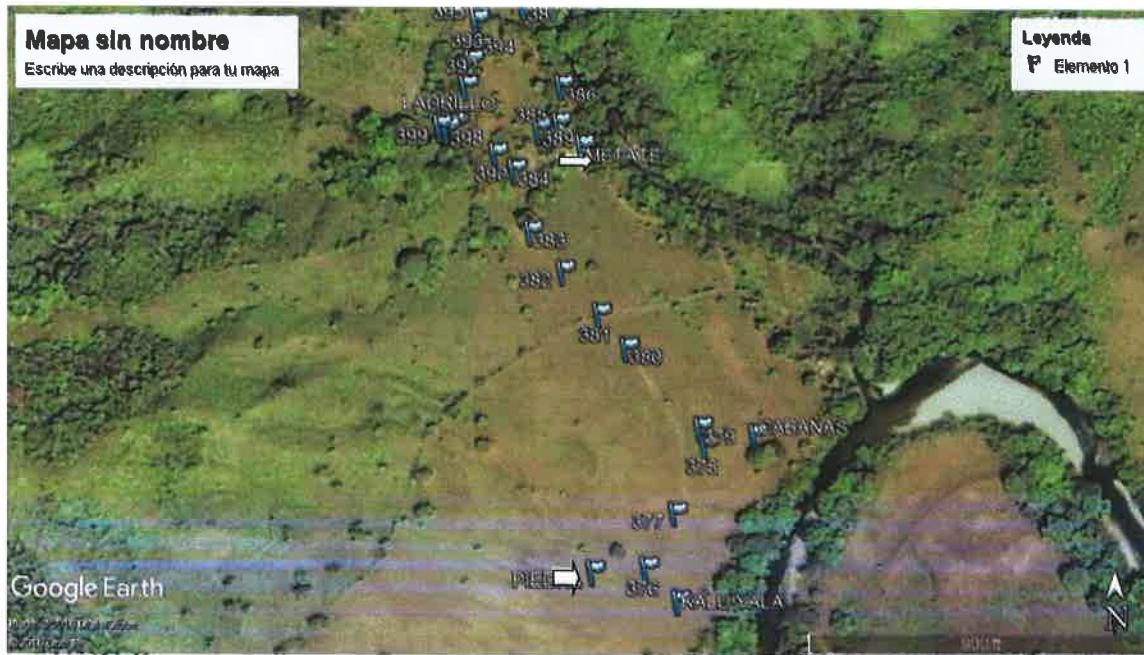
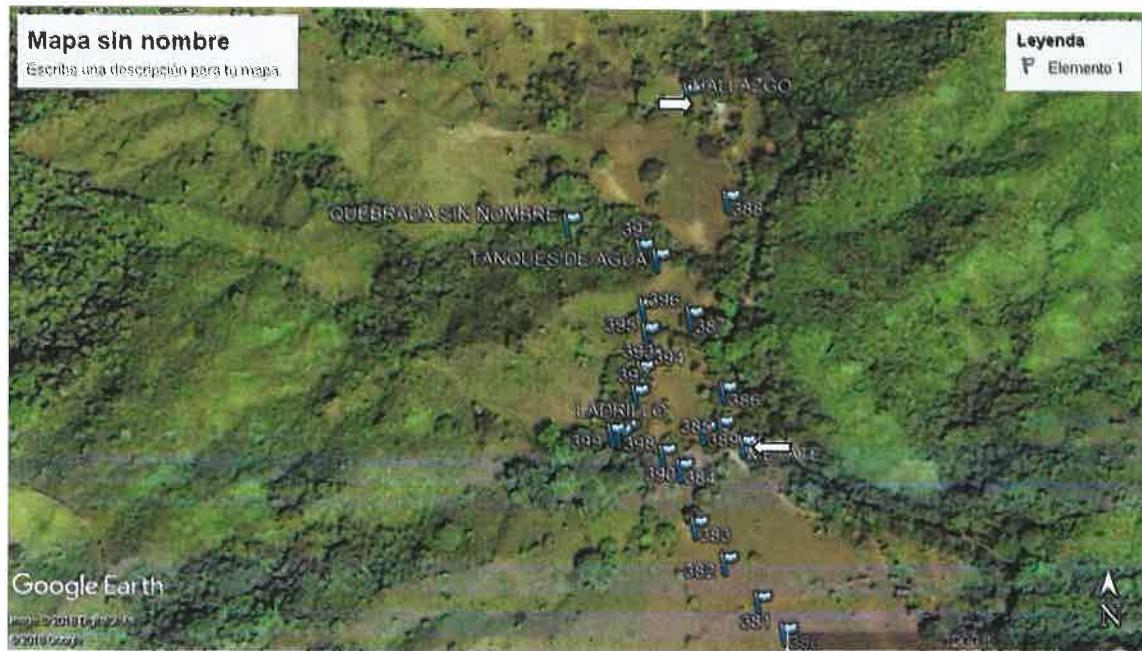
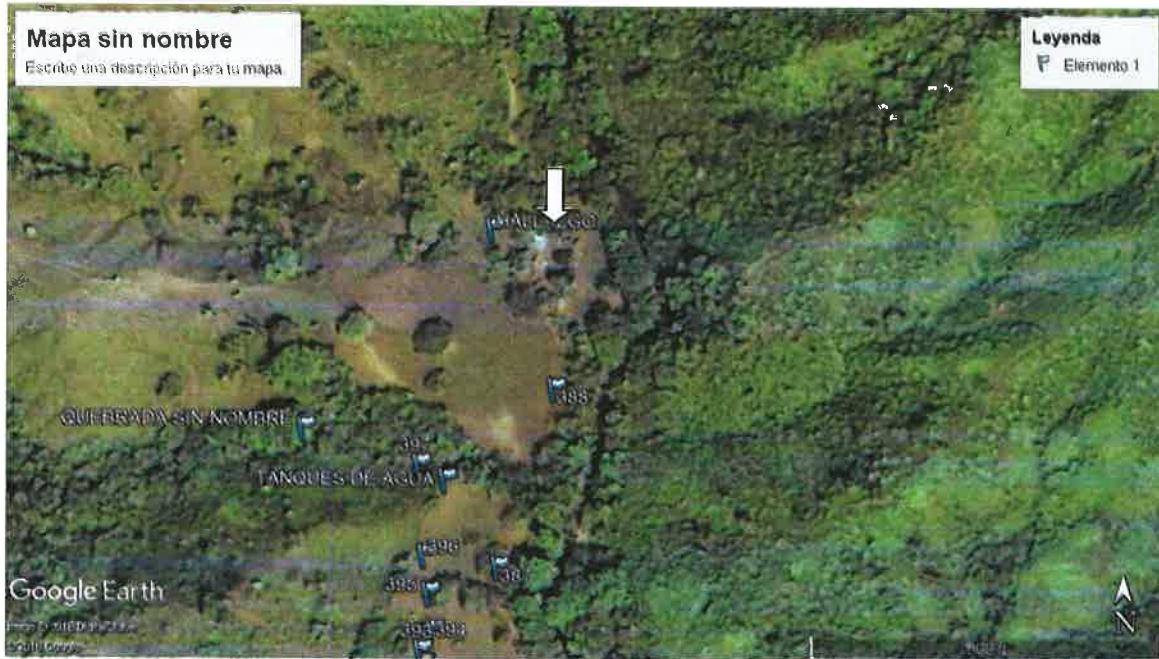
Fotos A, B C, y D Las flechas blancas señalan las zonas de hallazgos culturales

Los tres sectores de hallazgos fueron denominados: 17 P 0688118 / 1024137 (HALLAZGO), 17 0688167 / 1023848 (METATE), y 0688178 / 1023511 (PIEDRA) (**Ver Tabla de Coordenadas satelitales de Prospección Arqueológica**). Entre los hallazgos hubo; lascas, líticos, tiestos, fragmentos de metates, bordes, y fragmentos de cuerpos de vasijas (Tipo Urnas) de datación prehispánica (**Ver ANEXO**).
