Informe de Inspección de Ruido Ambiental

Estudio de Impacto Ambiental, Categoría I

Proyecto “Extensión de Línea Trifásica – Panamá Norte”

IRA-017-20

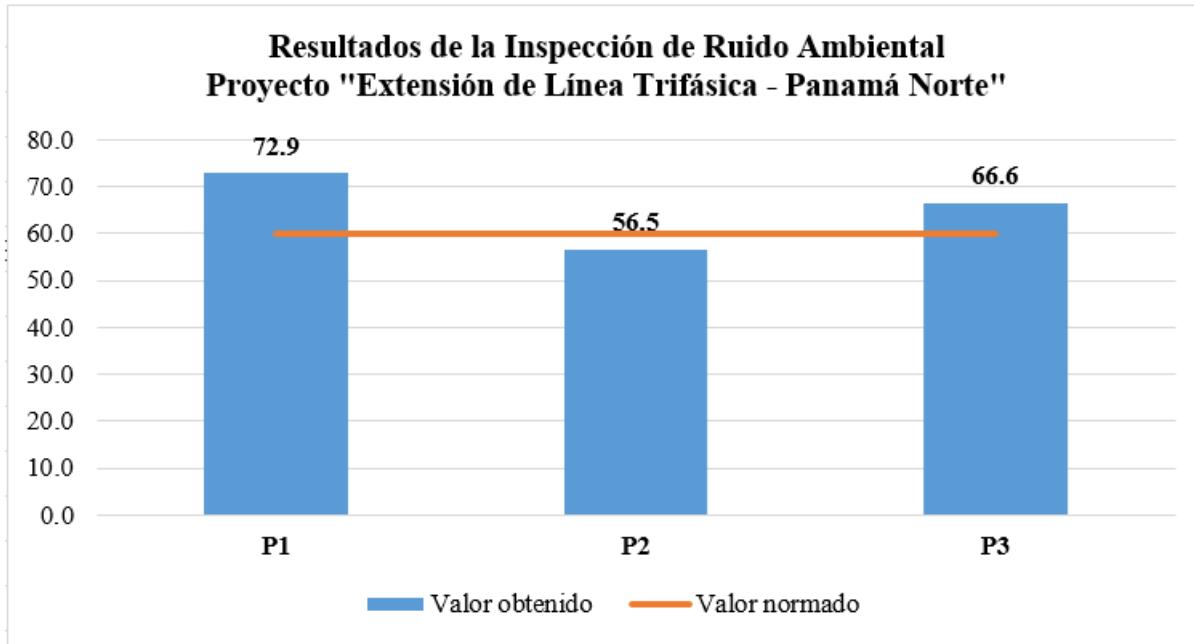
Gráfica 4.1. Resultados de la inspección de Ruido Ambiental

En la gráfica 4.1 se presentan los resultados de la inspección de ruido ambiental realizada, comparados con el valor normado de referencia.

Fuente: Datos de campo. CODESA, 2020. Decreto Ejecutivo No. 1 del 15 de enero de 2004. Valor normado para niveles máximos de ruido en áreas residenciales e industriales.

En los tres (3) puntos de medición se evidenció que la fuente principal de ruido corresponde al tráfico constante de vehículos. En el Punto P3: Diagonal a PH Victoria, se registró además ruido proveniente de trabajos de construcción relacionados al proyecto Corredor Panamá Norte.

Los valores resultantes de la medición de ruido ambiental realizada en los puntos denominados P1: Estación PUMA Brisas del Golf y P2: Diagonal a PH Victoria, se encuentran por encima del límite máximo permisible establecido en el Decreto Ejecutivo No. 1 del 15 de enero de 2004, para horario diurno. El valor resultante de la medición de ruido ambiental realizada en el punto denominado P3: Diagonal a Brisas Heights, se encuentra por debajo del límite máximo permisible establecido en el Decreto Ejecutivo No. 1 del 15 de enero de 2004 para horario diurno.

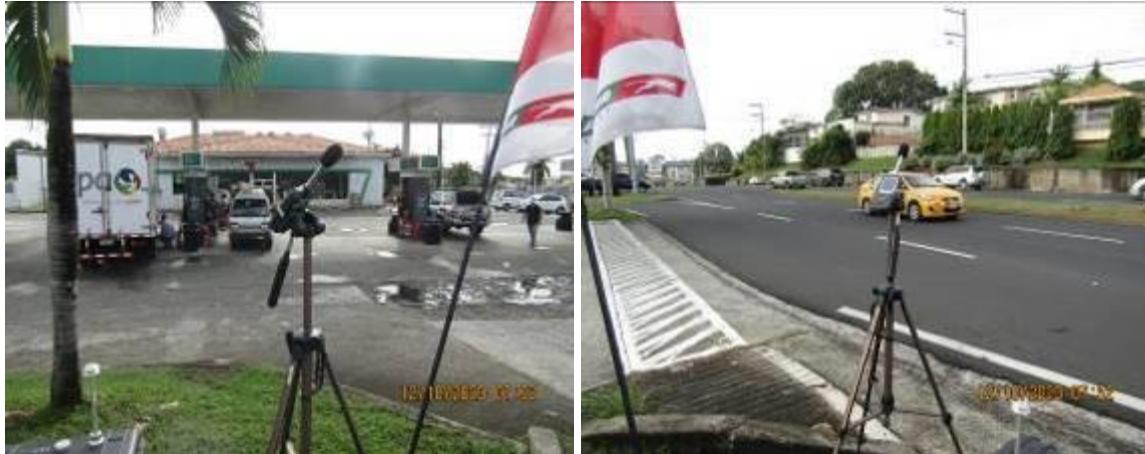
Imágenes 4.1 y 4.2. Equipo de medición de ruido ambiental colocado en el P1: Estación Puma
Brisas del Golf

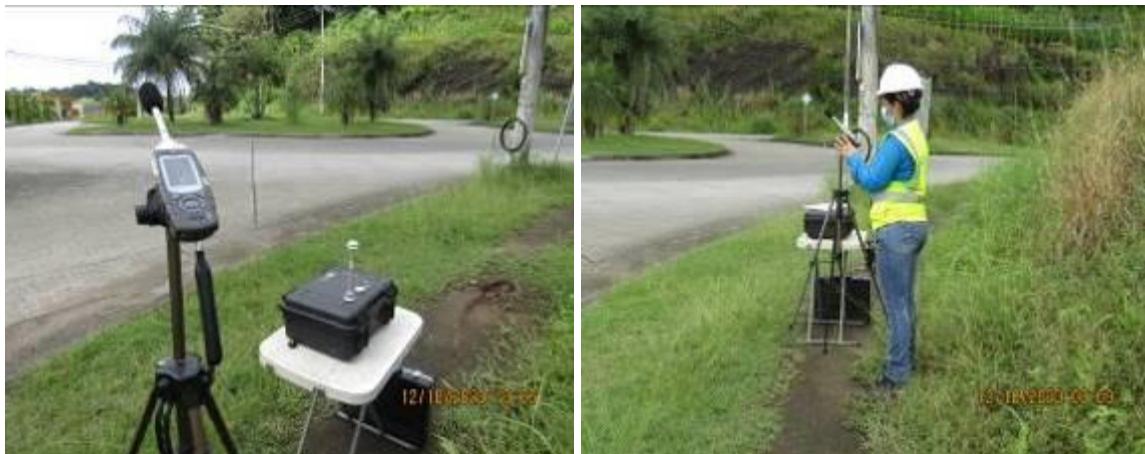
Imágenes 4.3 y 4.4. Equipo de medición de ruido ambiental colocado en el P2: Diagonal
a Brisas Heights

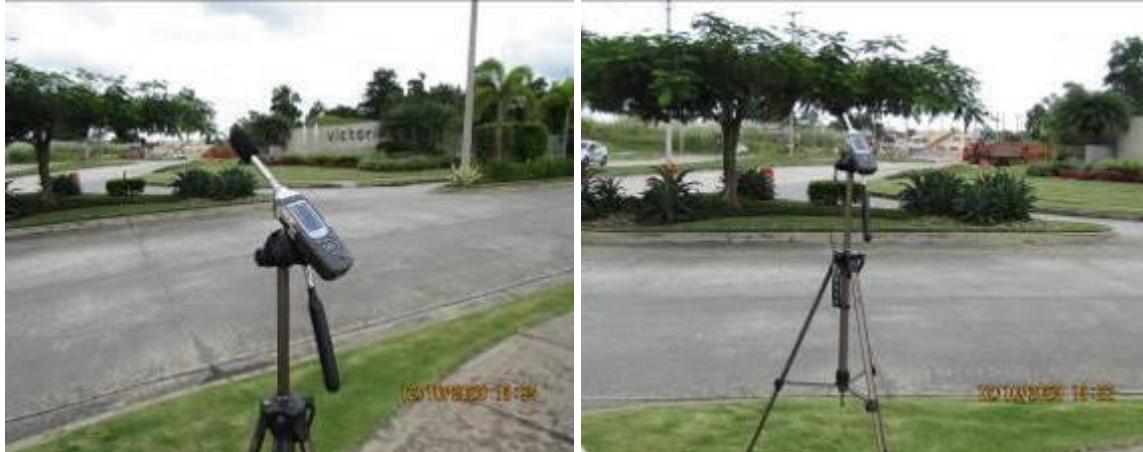
Imágenes 4.5 y 4.6. Equipo de medición de ruido ambiental colocado en el P3: Diagonal a PH Victoria

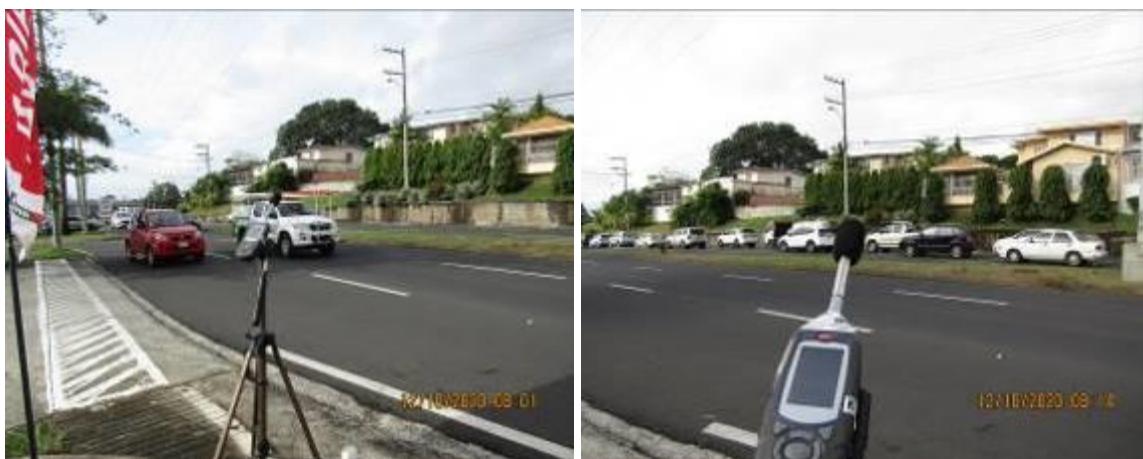
Imágenes 4.7 y 4.8. Fuentes de ruido identificadas durante la ejecución de la medición en el P1: Estación Puma Brisas del Golf; tránsito de vehículos en ambas direcciones de la Avenida M. Zárate

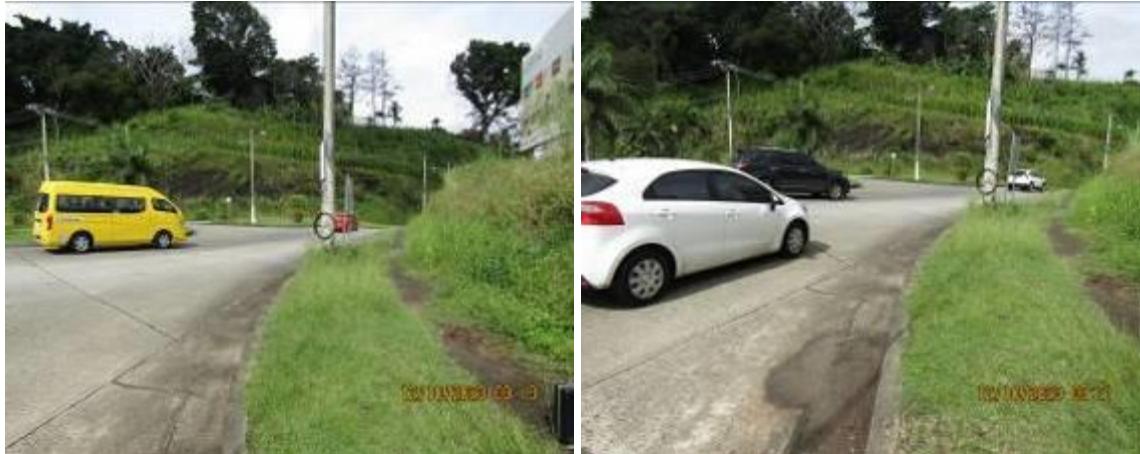
Imágenes 4.9 y 4.10. Fuentes de ruido identificadas durante la ejecución de la medición en el P2: Diagonal a Brisas Heights; tránsito de vehículos en ambas direcciones de la Calle 7ma Occidente

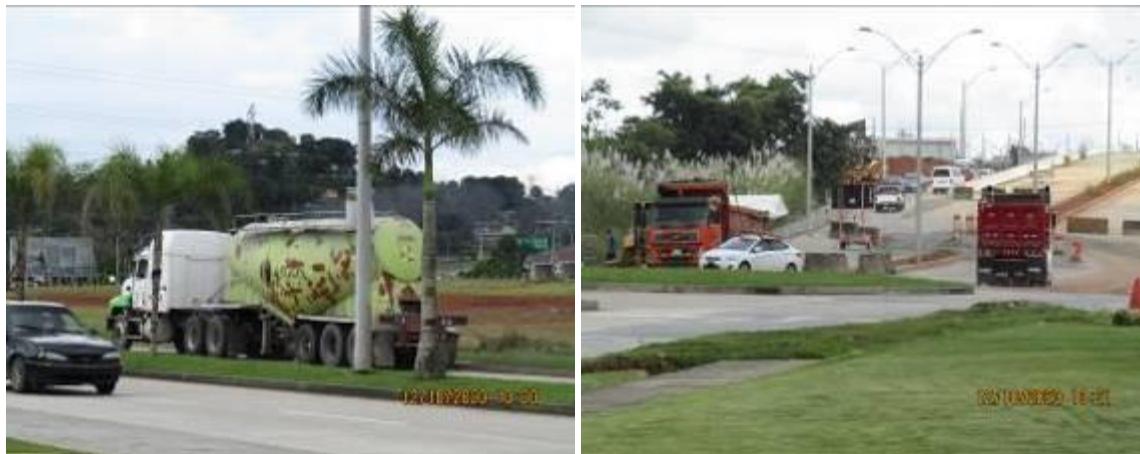
Imágenes 4.11 y 4.12. Fuentes de ruido identificadas durante la ejecución de la medición en el P3: Diagonal a PH Victoria; tránsito de vehículos en ambas direcciones de la Vía Corredor Norte y trabajos realizados para esta vía

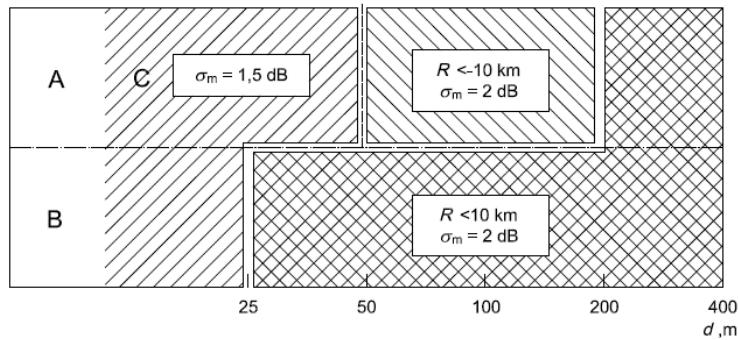
Figura 1. Radio de la trayectoria de sonido de curvatura R

Siendo,

A: Alto

B: Bajo

C: Sin restricción

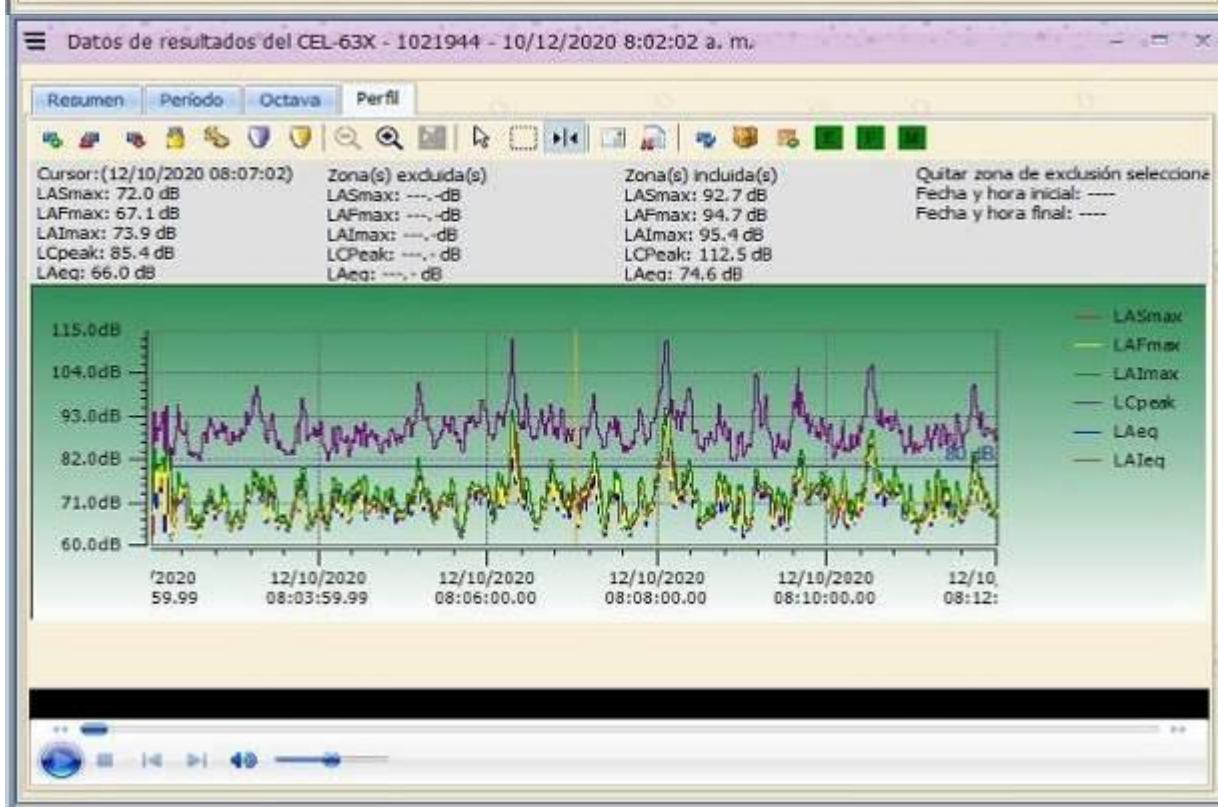
Datos generados por el equipo de medición en el P1: Estación Puma Brisas del Golf
(Réplica 1)

Resumen	Período	Octava	Perfil
Número serie			1021944
Fecha y hora inicial	10/12/2020 8:02:02 a. m.		
Duración HH:MM:SS	00:10:00		
Notas			
LAeq	74.6 dB		
LCpeak con hora	112.5 dB (10/12/2020 8:06:17 a. m.)		
Lepd (Proy.)	74.6 dB		
Lex8h (Proy.)	74.6 dB		
LAFmax con hora	94.7 dB (10/12/2020 8:08:06 a. m.)		
LAImax con hora	95.4 dB (10/12/2020 8:08:06 a. m.)		
LAImin con hora	59.4 dB (10/12/2020 8:02:03 a. m.)		
LAImin con hora	59.9 dB (10/12/2020 8:02:02 a. m.)		
LZeq	83.5 dB		
LCeq	82.9 dB		
LCeq - LAeq	8.3 dB		
LAIEq	77.1 dB		
LAE	102.4 dB		
Respuesta	Campo libre

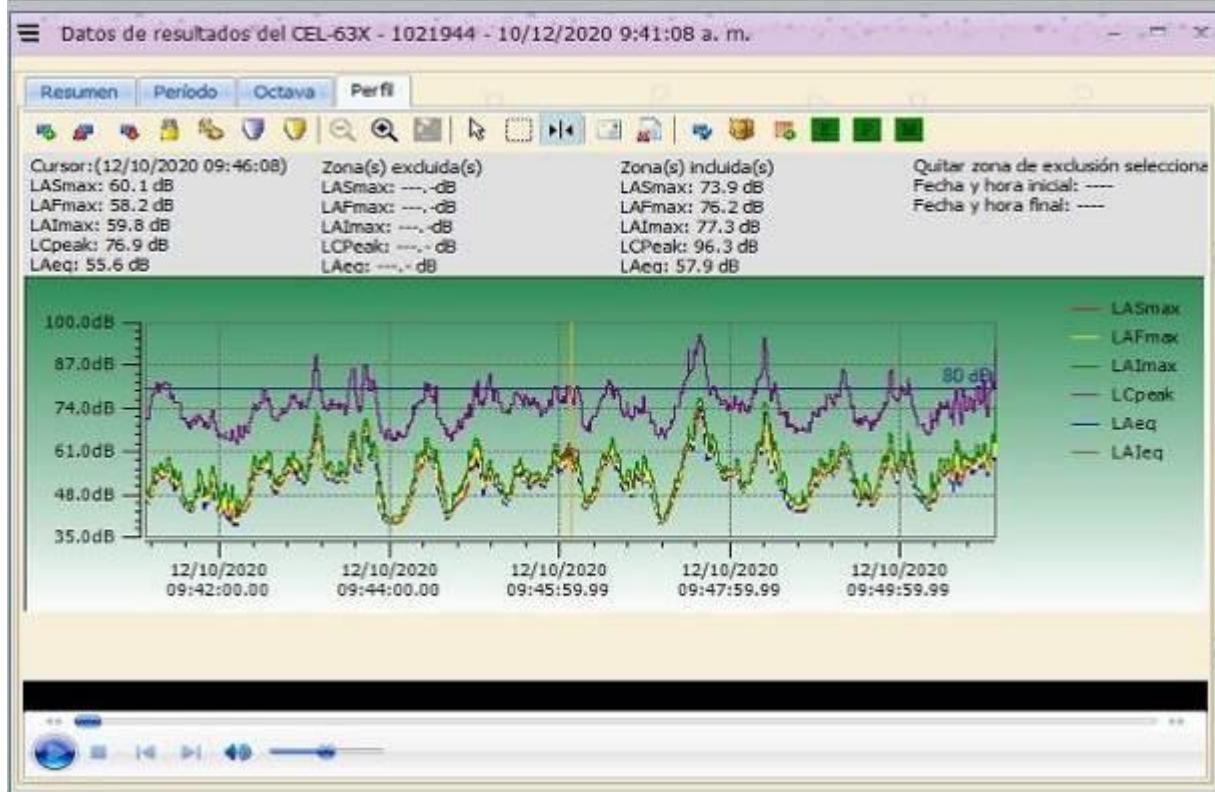
Datos generados por el equipo de medición en el P2: Diagonal a Brisas Heights
(Réplica 3)

Resumen	Periodo	Octava	Perfil
Número serie	1021944		
Fecha y hora inicial	10/12/2020 9:41:08 a. m.		
Duración HH:MM:SS	00:10:00		
Notas			
LAeq	57.9 dB		
LCpeak con hora	96.3 dB (10/12/2020 9:47:38 a. m.)		
Lepd (Proy.)	57.9 dB		
Lex8h (Proy.)	57.9 dB		
LAFmax con hora	76.2 dB (10/12/2020 9:47:38 a. m.)		
LAImax con hora	77.3 dB (10/12/2020 9:47:38 a. m.)		
LAFmin con hora	37.4 dB (10/12/2020 9:42:10 a. m.)		
LAImin con hora	38.7 dB (10/12/2020 9:44:03 a. m.)		
LZeq	69.9 dB		
LCeq	68.3 dB		
LCeq - LAeq	10.4 dB		
LAeq	59.9 dB		
LAE	85.7 dB		
Respuesta	Campo libre

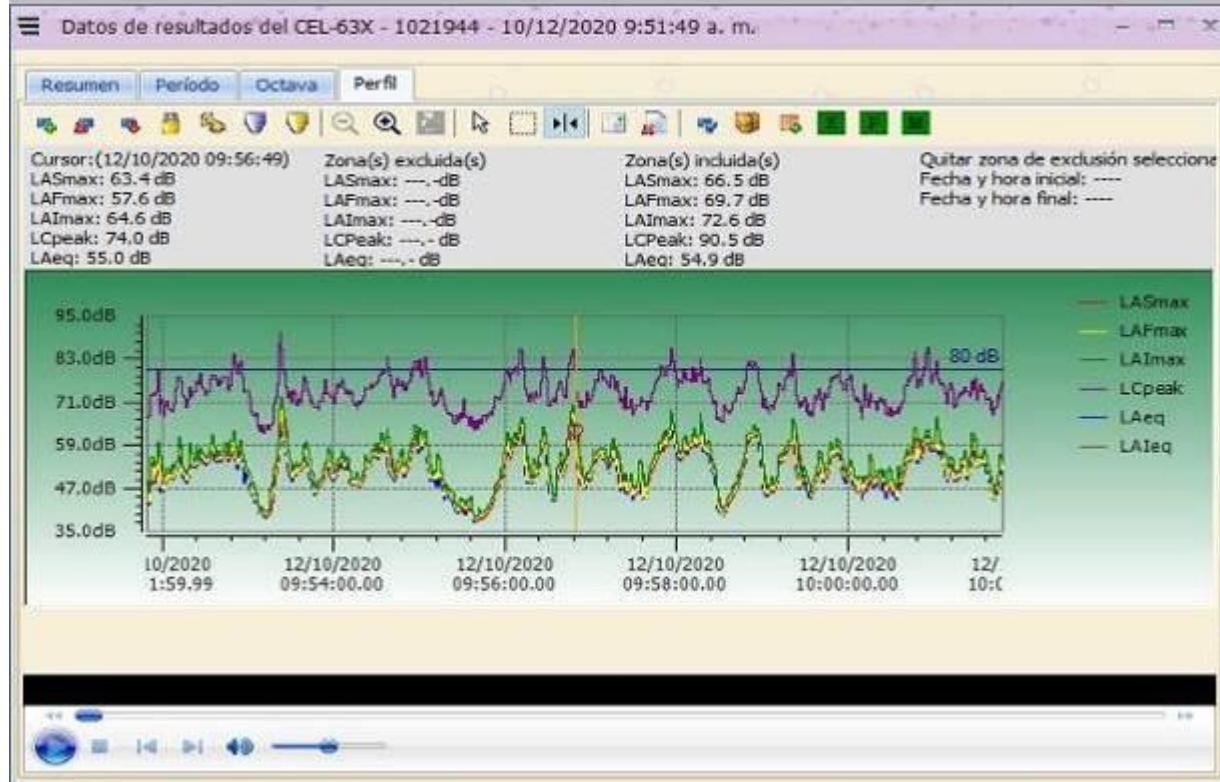
Datos generados por el equipo de medición en el P2: Diagonal a Brisas Heights
(Réplica 4)

Datos de resultados del CEL-63X - 1021944 - 10/12/2020 9:51:49 a. m.	
	Resumen
Número serie	1021944
Fecha y hora inicial	10/12/2020 9:51:49 a. m.
Duración HH:MM:SS	00:10:00
Notas	
LAeq	54.9 dB
LCpeak con hora	90.5 dB (10/12/2020 9:53:22 a. m.)
Lepd (Proy.)	54.9 dB
Lex8h (Proy.)	54.9 dB
LAFmax con hora	69.7 dB (10/12/2020 9:53:23 a. m.)
LAImax con hora	72.6 dB (10/12/2020 9:53:23 a. m.)
LAFmin con hora	36.7 dB (10/12/2020 9:55:38 a. m.)
LAImin con hora	37.4 dB (10/12/2020 9:55:39 a. m.)
LZeq	67.0 dB
LCeq	65.2 dB
LCeq - LAeq	10.3 dB
LAleq	57.1 dB
LAE	82.7 dB
Respuesta	Cambo libre
