D. RESULTADOS DE MONITOREOS AMBIENTALES

Informe de Ensayo de Calidad de Aire Ambiental

Informe de Ensayo Ruido Ambiental

LÍNEA BASE DE EFECTOS VIBRATORIOS EN LA VECINDAD DEL PROYECTO ENSANCHE VÍA JOSÉ AGUSTÍN ARANGO

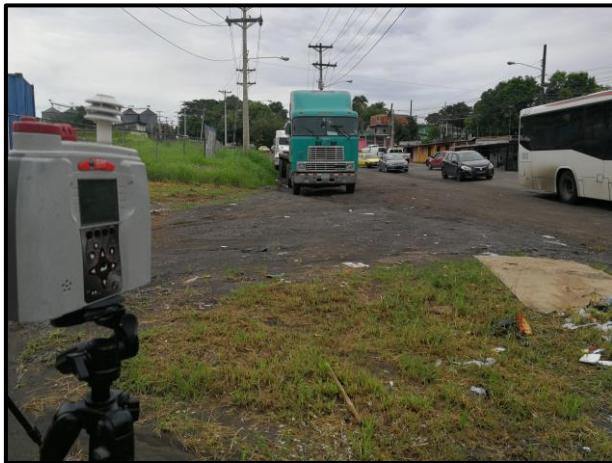
Punto 1: Carretera Panamericana, a orilla del río

Observaciones: Durante la medición predominó el cielo nublado, se registró flujo vehicular constante.

| Horario de monitoreo (1 hora) | Concentraciones para parámetros muestreados, promediado |
|---|---|
| Promedio en 1 hora | 37,0 |

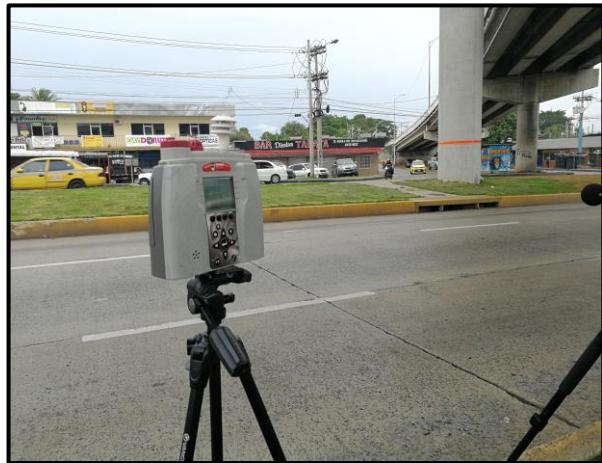
Punto 2: Bajo puente vehicular de la Avenida José Agustín Arango sobre Carretera Panamericana

Observaciones: Durante la medición predominó el cielo nublado, se registró flujo vehicular constante, paso de tren.

| Horario de monitoreo (1 hora) | Concentraciones para parámetros muestreados, promediado |
|---|---|
| Promedio en 1 hora | 38,0 |

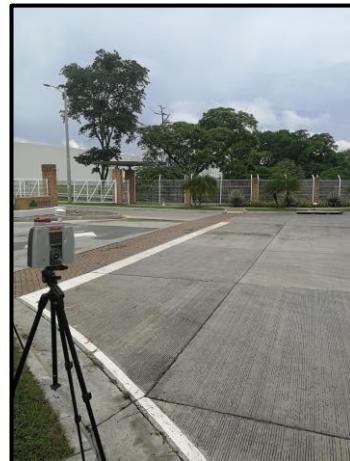
Punto 3: Frente a Parque Logístico Panamá

Observaciones: Durante la medición predominó el cielo nublado, se registró flujo vehicular constante

| Horario de monitoreo (1 hora) | Concentraciones para parámetros muestreados, promediado |
|---|---|
| Promedio en 1 hora | 64,0 |

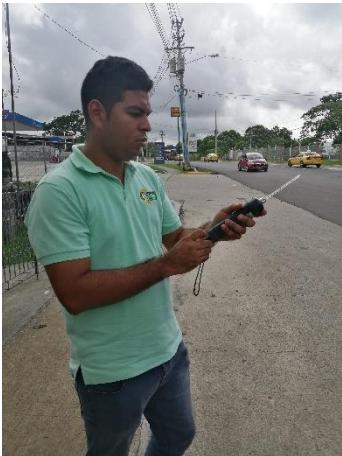
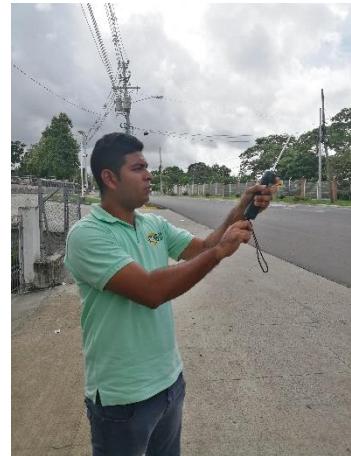
EM1 (Entrada Cerro Azul)

| Estación | Descripción/Observaciones | Coordenadas | | |
|---|--|---|---|---|
| EM1 Entrada a Cerro Azul | Estación de monitoreo ubicada a un costado d la estación de gasolina delta y una vivienda, el mismo se realizó a orilla de calle, el paso de vehículos era poco y a los alrededores se encuentra una gran barrera natural. | 1007403 | 680384 | 23 |

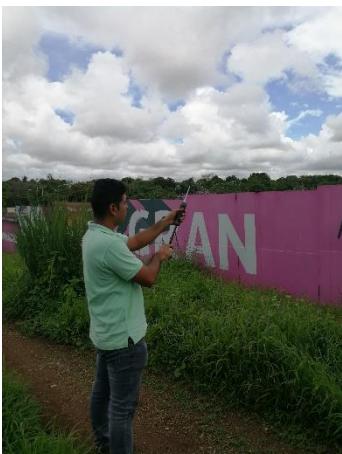
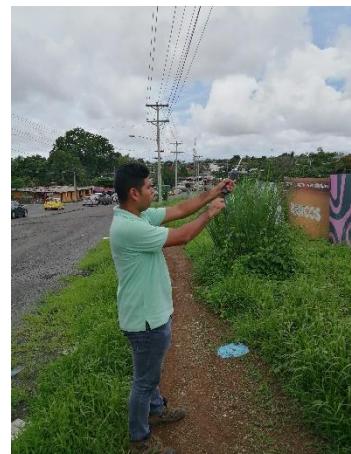
EM2 (Cabuya)

| Estación | Descripción/Observaciones | Coordenadas | | |
|---|--|---|---|---|
| EM2 Cabuya | Estación de monitoreo ubicara en la vía que conduce hacia cabuya, paso de vehículos, suelo húmedo. | 1006152 | 679221 | 31 |

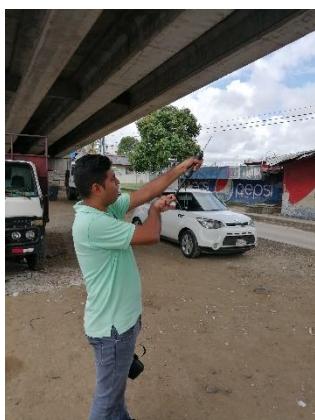
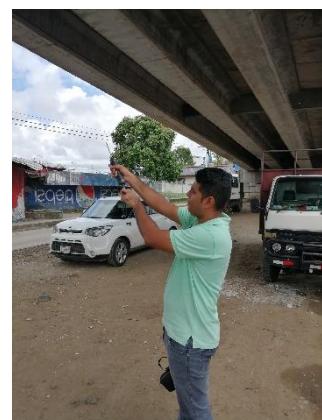
EM3 (24 de Diciembre)

| Estación | Descripción/Observaciones | Coordenadas | | |
|---|--|---|---|---|
| EM3 24 de Diciembre | Estación de monitoreo ubicada en la vía hacia la 24 de diciembre, justo debajo del puente que colinda con (cabuya y cerro azul), poco paso vehicular. | 1006627 | 679591 | 53 |

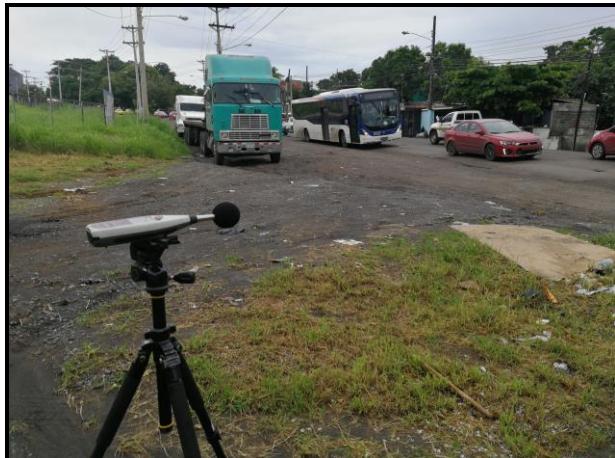
Punto 1: Carretera Panamericana, a orilla del río

| Punto No.1 en horario diurno | | | | | | |
|---|---|---|---|--|---|---|
| Condiciones que pudieron afectar la medición: Flujo vehicular constante, aviones sobrevolando. | | | | | | |
| 74,0 | 98,1 | 57,8 | 62,9 | | | |

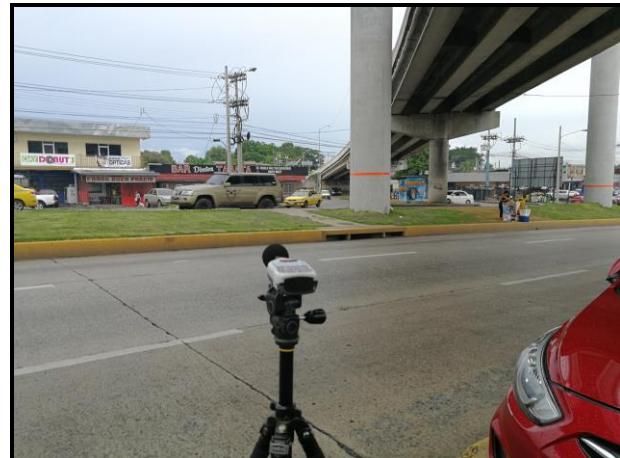
Punto 2: Bajo puente vehicular de la Avenida José Agustín Arango sobre Carretera Panamericana

| Punto No.1 en horario diurno | | | | | | |
|---|---|---|---|--|---|---|
| Condiciones que pudieron afectar la medición: Flujo vehicular constante, paso de tren. | | | | | | |
| 78,5 | 98,6 | 66,1 | 71,6 | | | |

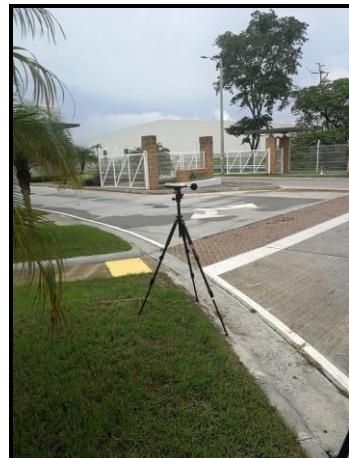
Punto 3: Frente a Parque Logístico Panamá

| Punto No.3 en horario diurno | | | | Zona | Coordenadas UTM (WGS84) | Duración | |
|--|---|---|---|--|---|---|---|
| Condiciones que pudieron afectar la medición: Flujo vehicular constante, aviones sobrevolando | | | | | | | |
| 70,5 | 88,8 | 50,0 | 58,6 | | | | |

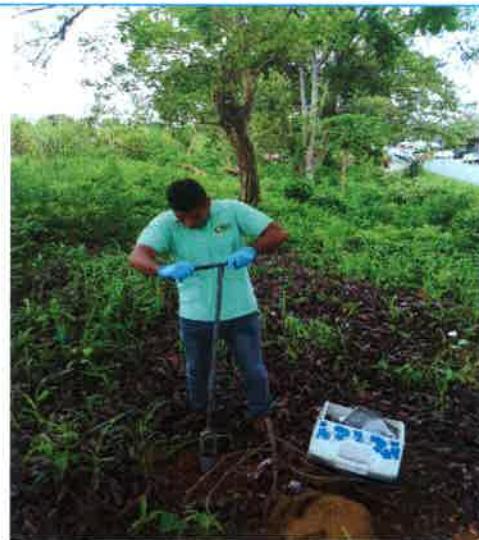
FOTO 1. Recolección de Muestra

- *La muestra se recolectó frente del centro de salud, área rodeada de vegetación. Clima soleado durante la recolecta de la muestra.*

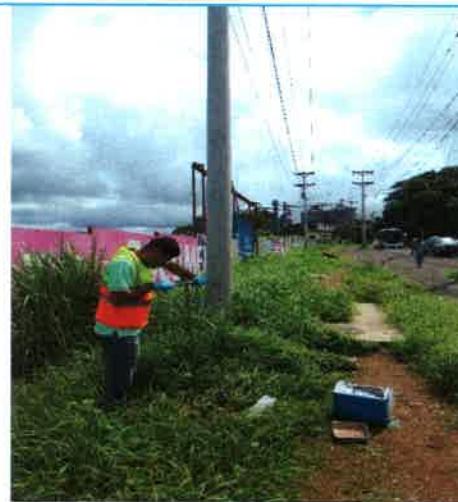
FOTO 2. Recolección de Muestra

- *La muestra se recolectó cerca de la recicladora Vicrot S.A., área rodeada de vegetación (herbazal). Clima soleado durante la recolecta de la muestra.*

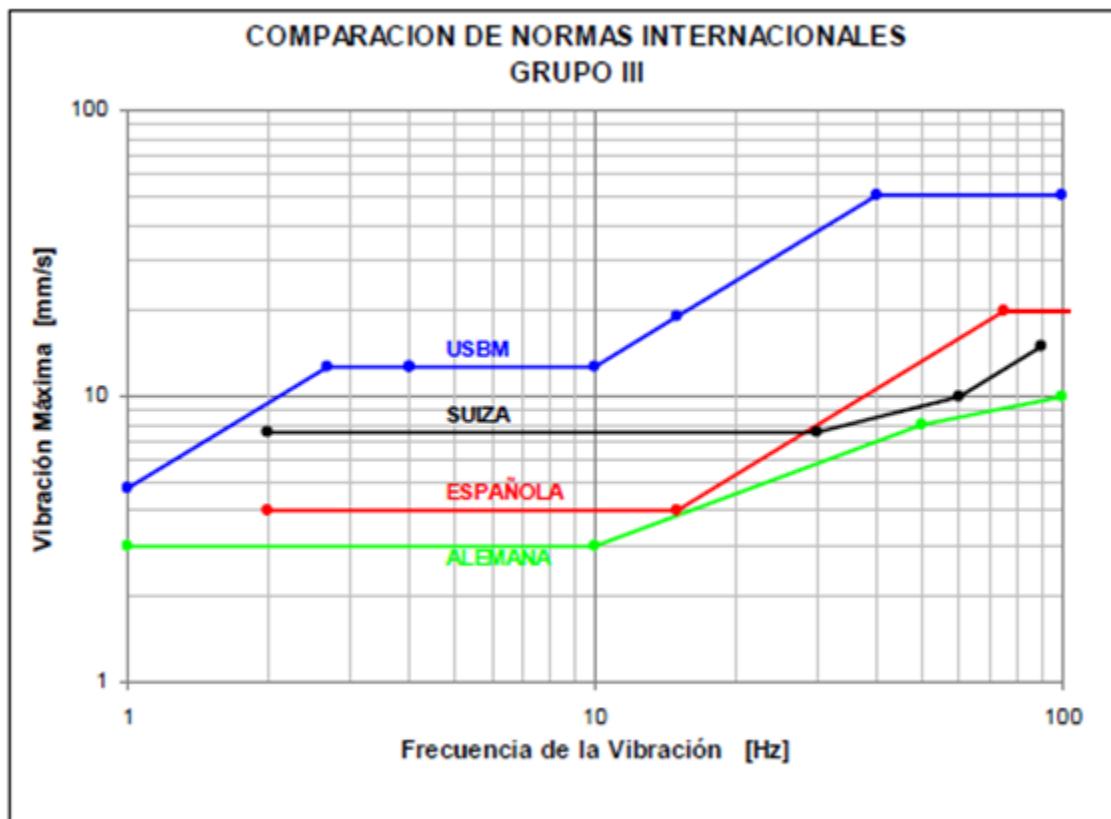
Como se observa en la figura de arriba, la cual compara las más conocidas normas internacionales, para que exista la probabilidad de algún daño estructural, las vibraciones transmitidas por el suelo deben ser mayores de 2 mm/s (según la norma alemana, la cual es la más exigente), con frecuencias asociadas a menores de 10 Hz. Esto para estructuras residenciales de mampostería (cemento).

Como se aprecia en las tablas de resultados anteriores, en ningún caso se alcanzó la velocidad de 2 mm/s. En aquellos casos en que la frecuencia fue menor a 10 Hz, los valores de velocidad de partícula fueron menores a 2mm/s, el cual es el valor de referencia sobre el cual se podría producir algún daño o efecto estructural (mampostería o cemento).

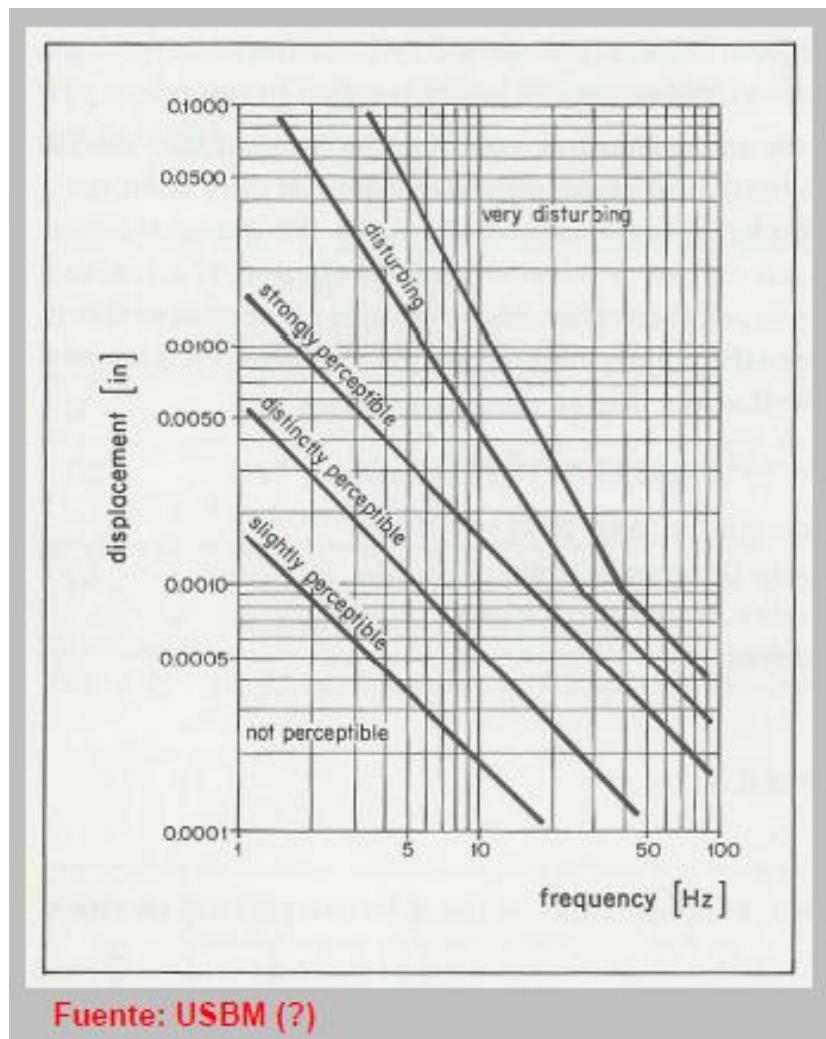
Como se observa en la gráfica arriba, la percepción humana a las vibraciones es muy dependiente del desplazamiento máximo de la vibración y sin duda de la frecuencia de la vibración. Los valores registrados ya se perciben disturbadores, y hay algún valor de tolerancia, aunque desconfort.

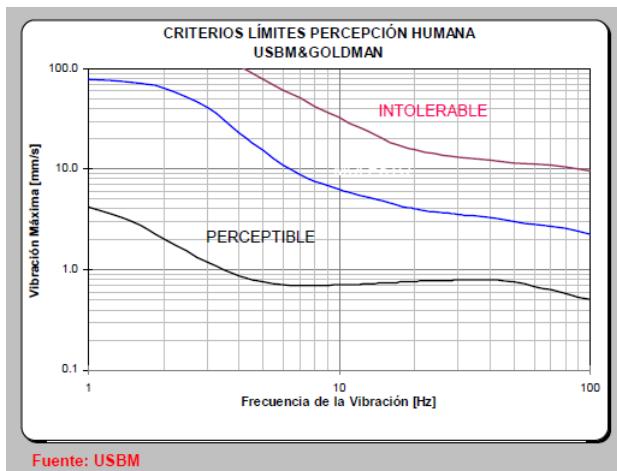
Quizás la percepción humana a las vibraciones del tránsito de camiones está compensada con las velocidades de partícula bajos con bajas frecuencias, menores de 10 Hz.
