INFORME TÉCNICO N°133 -2015

De Supervisión, Control y Fiscalización Ambiental al Estudio de Impacto Ambiental
del proyecto denominado “Centro Comercial y Edificio de Depósito”

MOTIVO DE LA INSPECCIÓN:	Seguimiento Ambiental
PROYECTO:	Centro Comercial y Edificio de Depósito
PROMOTOR(A):	Corporación Fager, S.A.
REPRESENTANTE LEGAL:	Janio Iván Tunón Veilles
RESOLUCIÓN DE APROBACIÓN:	ARAPM-IA-075-2014
FECHA DE APROBACIÓN:	28 de febrero de 2014
UBICACIÓN:	Corregimiento de Pueblo Nuevo, Distrito y Provincia de Panamá.
FECHA DE INSPECCIÓN:	8 de Octubre de 2015
FECHA DE ELABORACIÓN DEL INFORME:	20 de Octubre de 2015
PARTICIPANTES:	Por la Dirección Regional Panamá Metropolitana área de Calidad Ambiental: <input checked="" type="checkbox"/> Ing. Bilibal Navarrete -APA-DRPM <input checked="" type="checkbox"/> Ing. Yariela Morgan- APA-DRPM Por la empresa constructora 88 S.A.: <input checked="" type="checkbox"/> Licda. Yimara Palma- Oficial de Salud y Seguridad Ocupacional

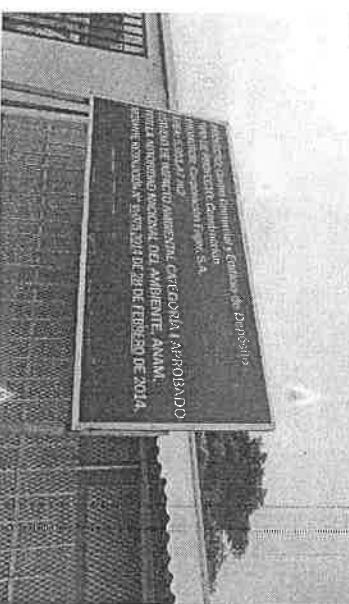
<p>Foto 6</p>

Información de la Inspección					
Empresa:	Corporación Fager, S.A.	Fecha:	8/10/2015		
Hallazgo Nº 3 <u>Cumplimiento</u>	Criterio Técnico:	Resolución ARAPM-IA-075-2014			
Descripción del Hallazgo:					
En el polígono asignado para desarrollar el proyecto denominado “Centro Comercial y Edificio de Depósito”, se evidenció la colocación del letrero informativo del proyecto tal cual se establece en la resolución ARAPM-IA-075-2014, Artículo 4, inciso n de la siguiente manera:

<p>“Colocar, antes de iniciar la ejecución del proyecto, un letrero en un lugar visible dentro del área del proyecto, según el formato adjunto”.</p>					
Fotografía de evidencia:
