MEDICIÓN DE PARÁMETROS AMBIENTALES

*Actualización de Línea Base Física Estudio de Impacto Ambiental
Estaciones Complementarias a la Línea 3 (Arraiján Mall, Cáceres y
San Bernardino)*

Preparado para
Metro de Panamá, S.A.

URS Holdings, Inc.
Registro IRC-001-1998 Act. 2019

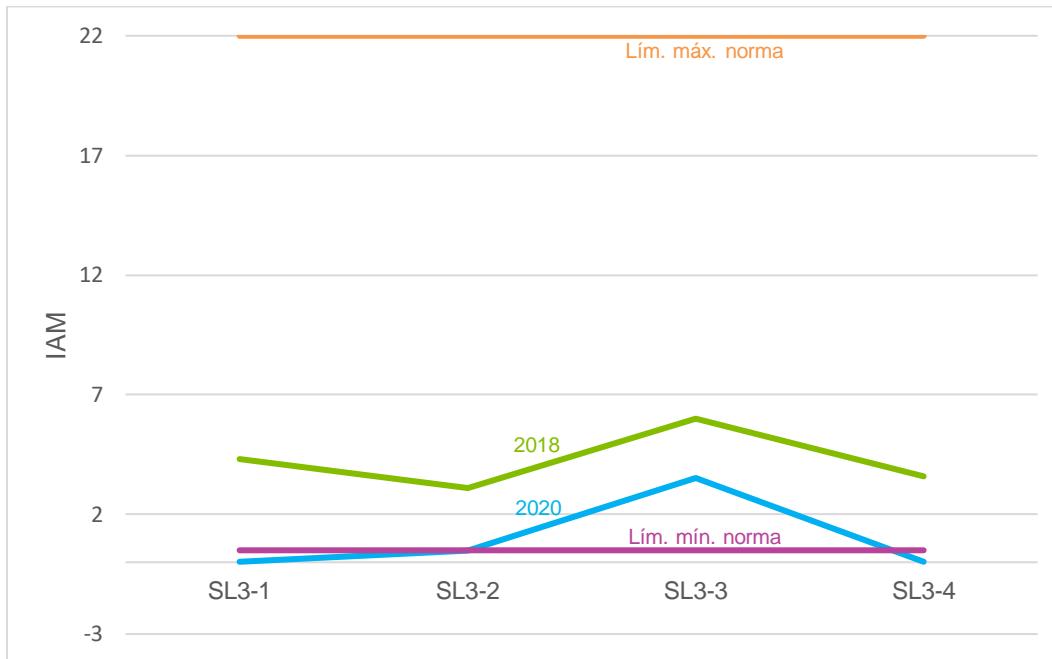
Gráfica 1. Comparación visual de escenario 2020 vs 2018 del IAM

A relacionar los resultados actuales de IAM con los niveles obtenidos en el levantamiento de línea base de 2018, se observa que ha aumentado el riesgo de contar con suelos contaminados en las zonas destinadas para la obra. Los sitios SL3-1, SL3-2, SL3-4 que anteriormente se mostraron dentro del marco de la norma, actualmente han mostrado valores por debajo del límite mínimo recomendado. De estos el SLE-1 y el SL3-4 son los que mantienen un mayor nivel de cambio, considerando que sus IAM se presentaron por debajo de 0.02.

El reporte del análisis de las muestras compuestas de suelo obtenidas como parte de la actualización de datos efectuada en el 2020, nos indica que el 75% de los sitios analizados mostraron posible riesgo de contaminación del suelo, toda vez que los resultados del Índice de Actividad Microbiana (IAM) de estos se posicionaron fuera del rango límite establecido por la norma de referencia. El único sitio que mantuvo un valor de IAM acorde a lo recomendado fue en esta ocasión el SL3-3 (3.52), ver tabla 2. Lo anterior posiblemente se relaciona a la alta incidencia de acciones que en alguna medida influyen en el contenido de materia orgánica, quizás alterando el aporte ideal requerido en el tiempo o modificando el ritmo con que esta se destruye.

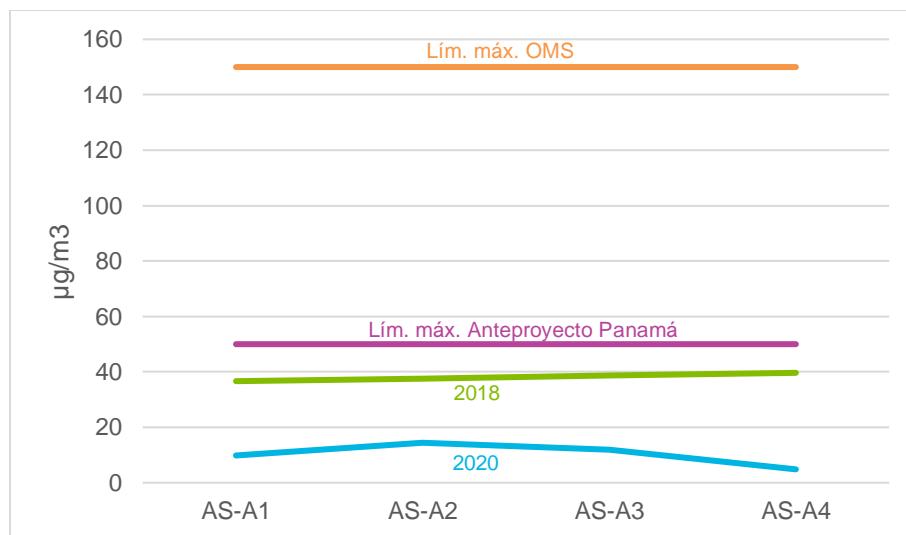
Gráfica 2. Comparación de escenario 2020 vs 2018

A nivel comparativo, se destaca el hecho de que a pesar de que los resultados de material particulado del 2018 tampoco sobrepasaron la norma, estos estuvieron muy por encima de los valores obtenidos en el 2020. Se identifica además que el sitio que en el monitoreo anterior presentó mayor concentración de material particulado (AS-A4), actualmente registró los menores niveles.

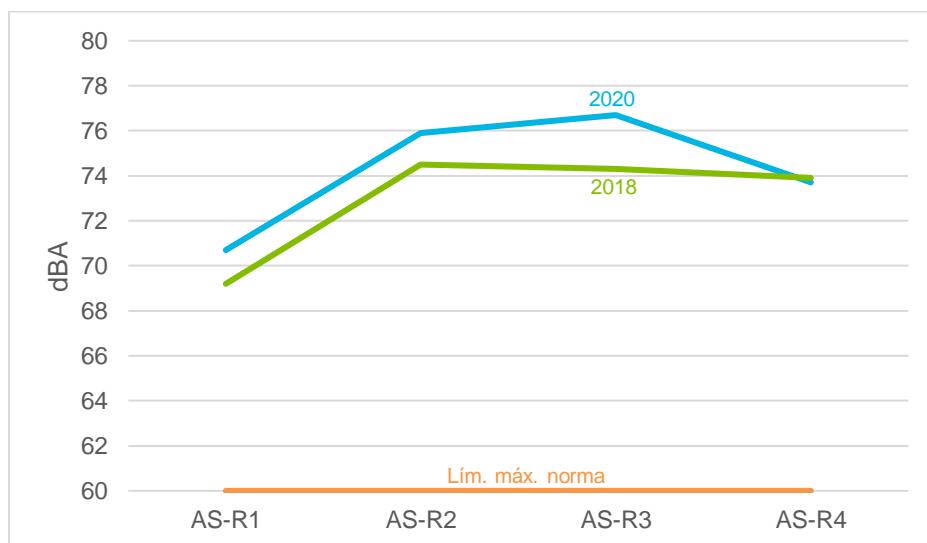
Gráfica 3. Comparación visual de escenario 2020 vs 2018

Estos resultados son consistentes con la influencia de la circulación de vehículos a lo largo de las vías en donde se ubicarán las estaciones, así como por el paso de equipos pesados que transitan muy cercanos a los sitios de medición sobre todo durante el periodo diurno, incluyendo las actividades humanas que se realizan en los sitios de medición.

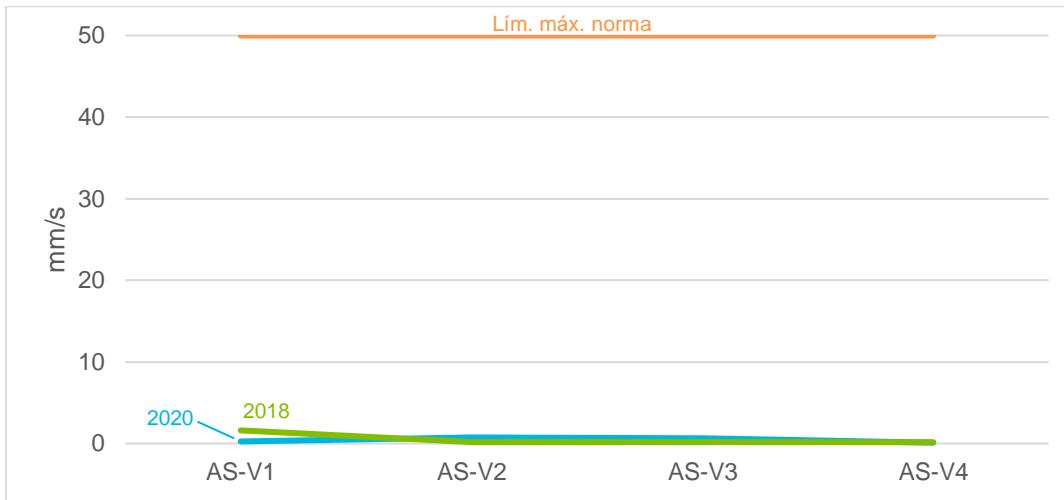
Gráfica 4. Comparación visual de escenario 2020 vs 2018

Los resultados obtenidos en la campaña 2020, indican que el eje dominante de transmisión de las vibraciones existentes corresponde al eje vertical para la mayor parte de los puntos, con velocidades pico de partículas (VPP) que oscilan entre 0.746 y 0.111 mm/s, (tabla 7). En ninguno de los casos se supera el límite máximo establecido por el Anteproyecto de Norma de Calidad Ambiental de Vibraciones de la República de Panamá, lo que indica que actualmente las estructuras existentes no están siendo sometidas a vibraciones que pudieran ocasionar deterioros a las mismas.

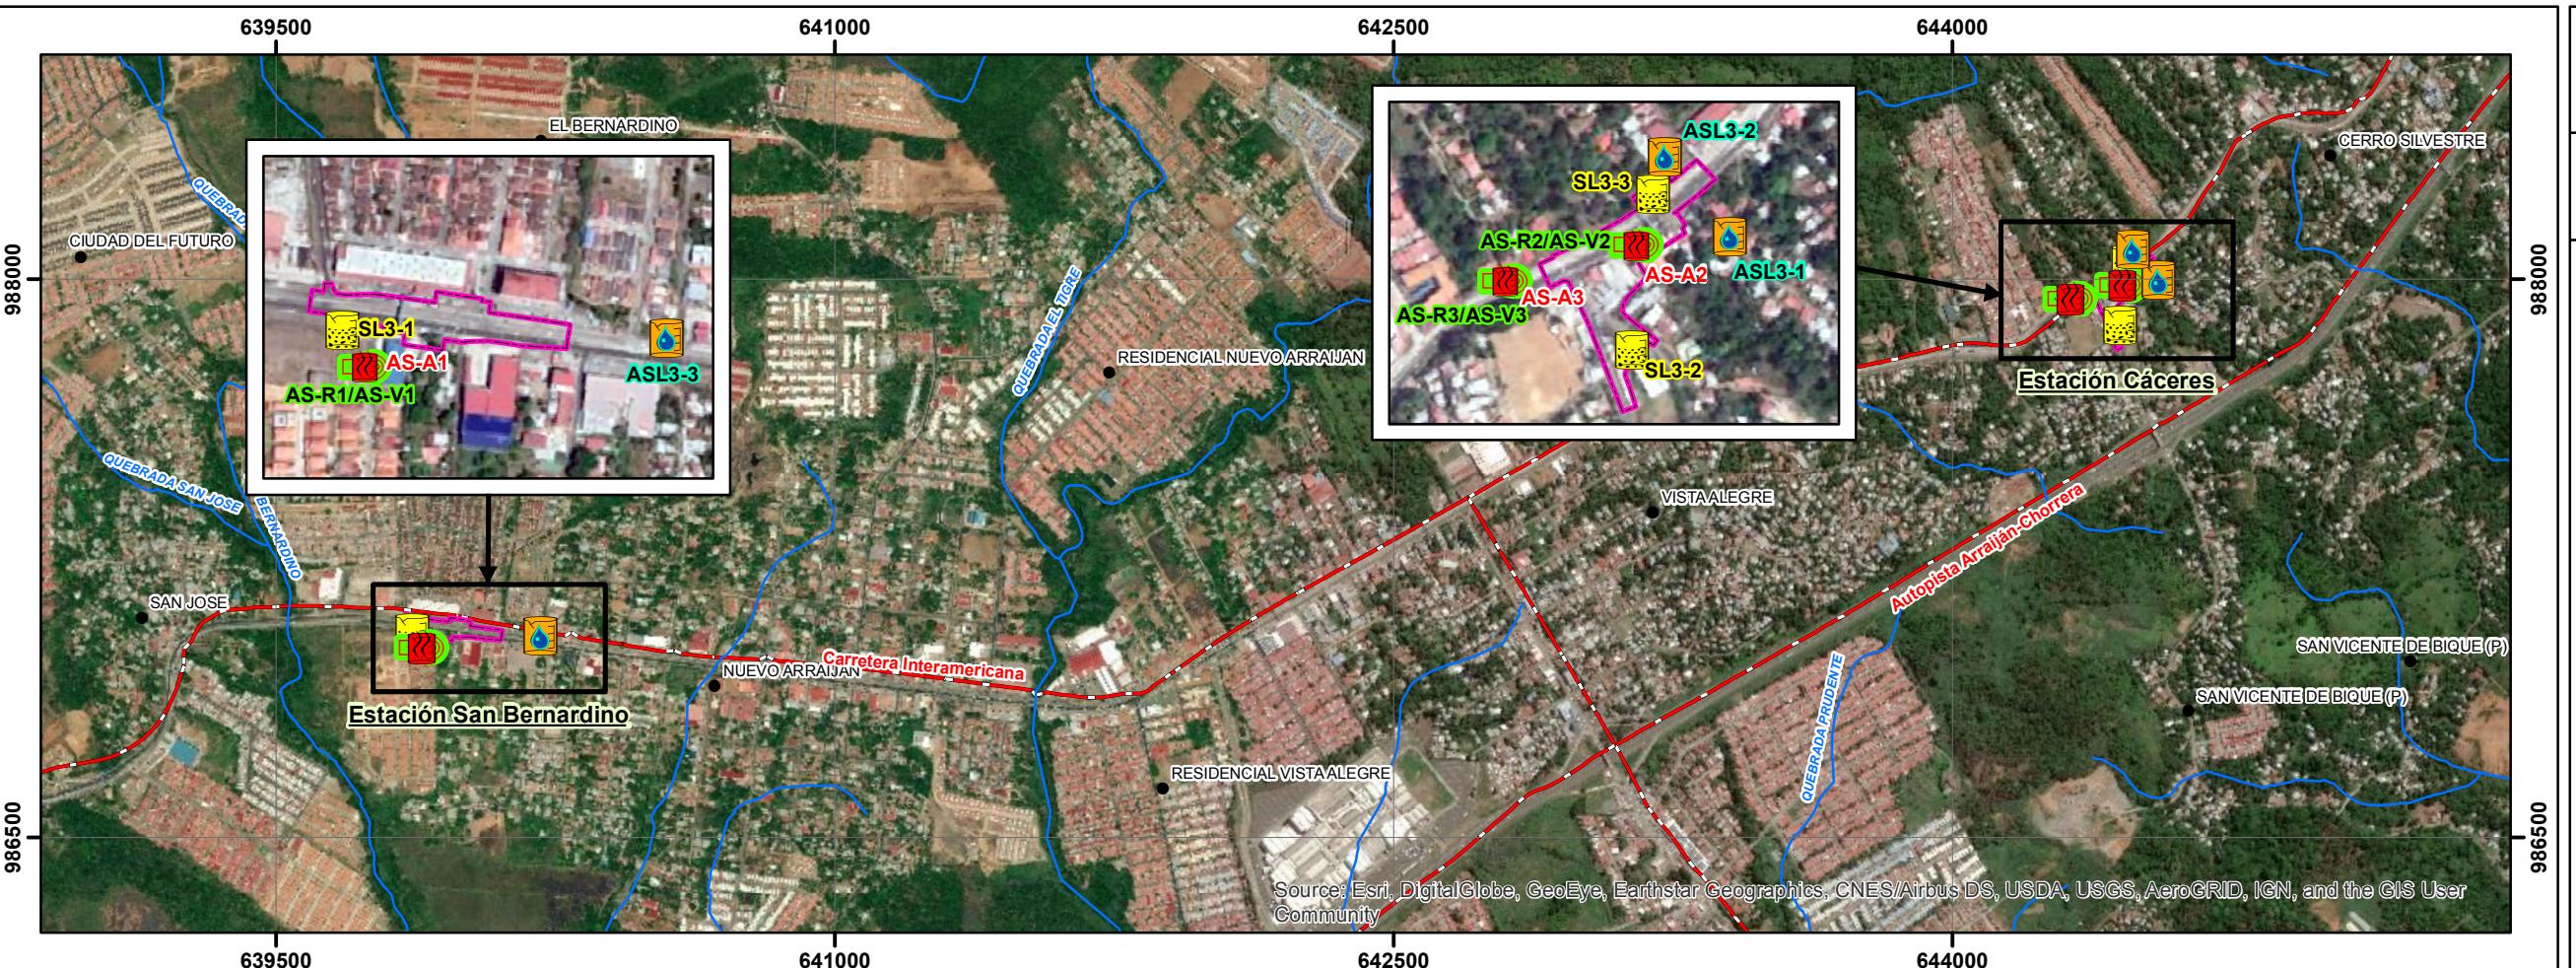
FIGURA N°1

Anexo 1. Sitios de Muestreo

En el **Anexo 1**, se presenta una figura que muestra la posición gráfica de los sitios de monitoreo, en la tabla 1 a continuación se presentan sus respectivas coordenadas y ubicación de referencia.

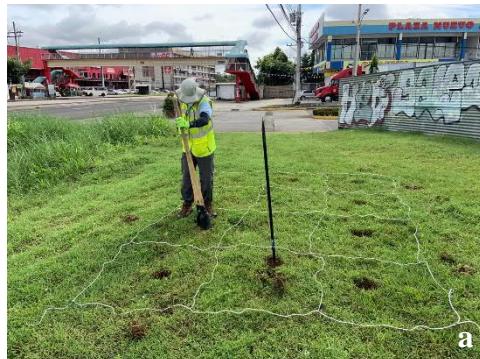
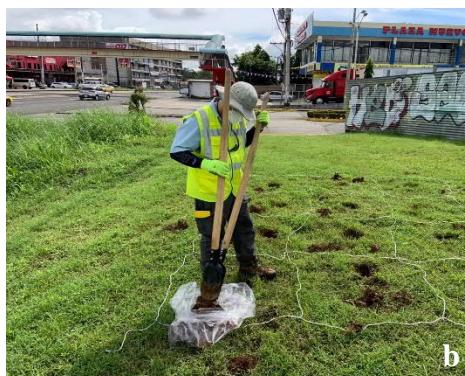
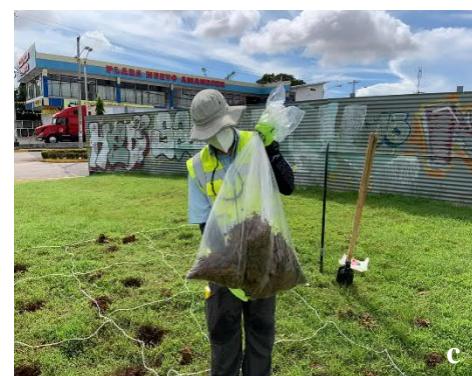
Muestreo de suelo en el sitio **SL3-1** (Estación San Bernardino, cerca de entrada de Barriada Quintas de Nuevo Arraiján).

- Toma de muestras.
- Muestras colocadas en bolsa estéril para obtener una muestra compuesta.
- Muestra compuesta obtenida luego de homogenizar las sub-muestras.

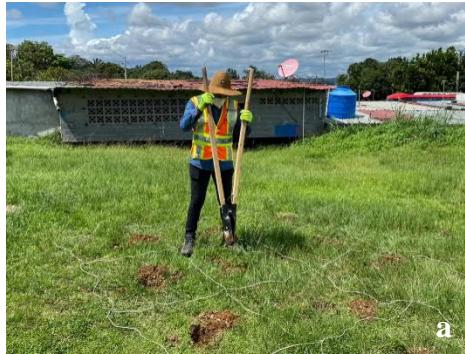
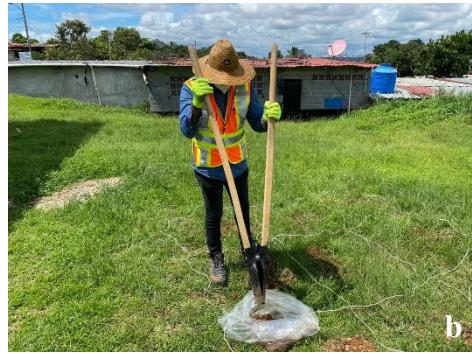
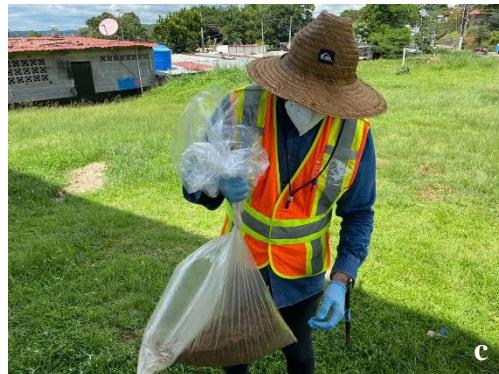
Fotografía: No. 2 **Fecha:** 22-10-2020

Muestreo de suelo en el sitio **SL3-2** (Estación Cáceres, entrada hacia Bique).

- Toma de muestras en cuadrantes definidos por la malla 3x4.
- Muestras colocadas en bolsa estéril para obtener una muestra compuesta.
- Muestra compuesta obtenida luego de homogenizar las sub-muestras.

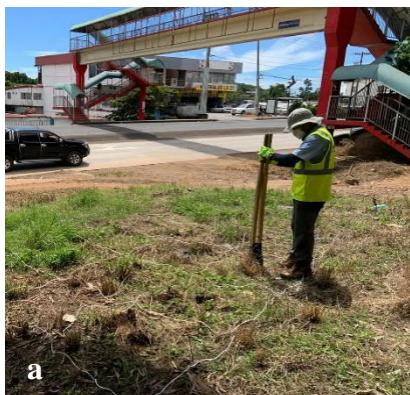
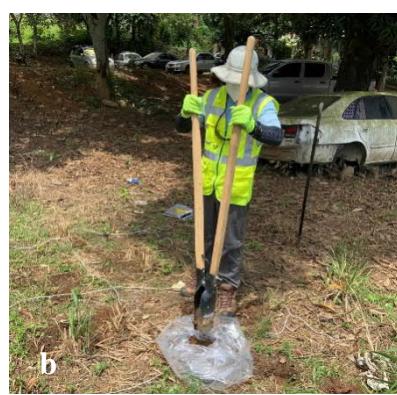
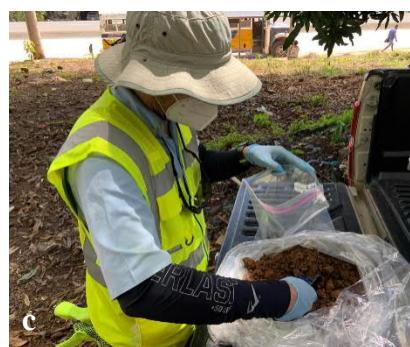
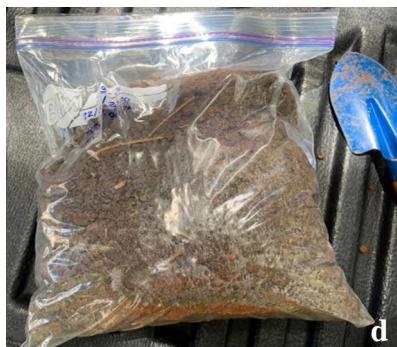
Muestreo de suelo en el sitio **SL3-3** (Estación Cáceres, servidumbre de la carretera Panamericana).

- Toma de muestras en cuadrantes definidos por la malla 3x4.
- Muestras colocadas en bolsa estéril, para obtener una muestra compuesta.
- Manejo de la muestra compuesta (suelo homogenizado).
- Muestra obtenida del suelo homogenizado.

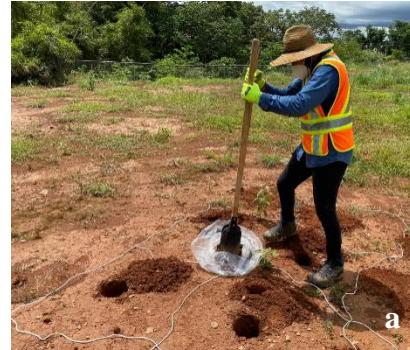
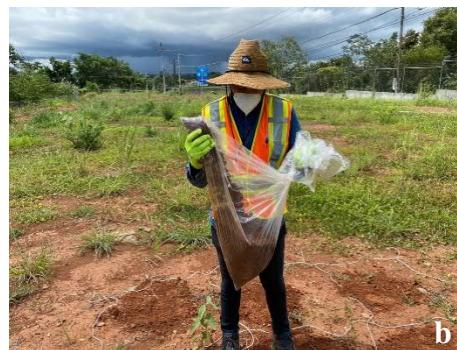
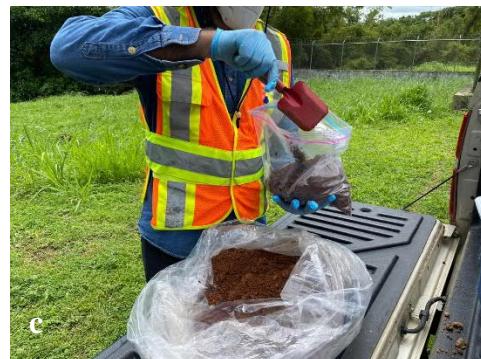
Fotografía: No. 4 **Fecha:** 22-10-2020

Muestreo de suelo en el sitio **SL3-4** (Estación Arraiján Mall, en terreno contiguo a estación de servicios PUMA).

- Muestras colocadas en bolsa estéril, para obtener una muestra compuesta.
- Muestra compuesta (suelo homogenizado).
- Proceso para obtener muestra del suelo homogenizado.

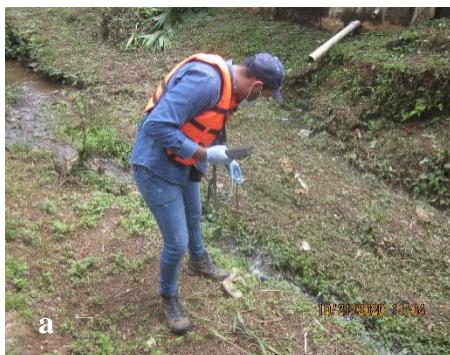
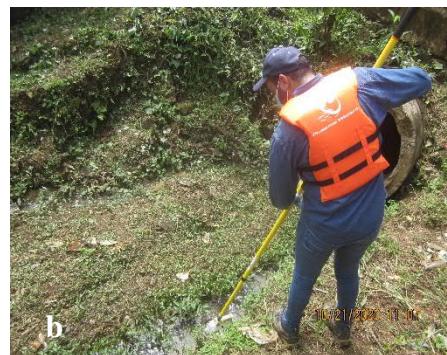
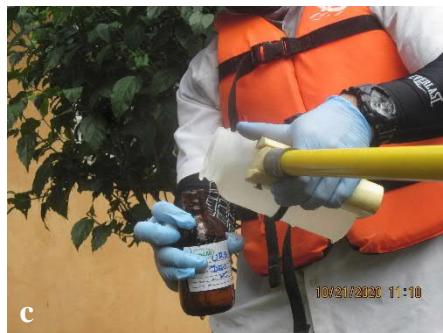
Muestreo de agua superficial en el sitio **ALS3-1** (cuerpo de agua cercano al sitio de la futura Estación Cáceres).

- Medición de parámetros físicos en sitio con una sonda multiparamétrica Horiba U-50.
- Colecta de agua con vara extensora.
- Vertido de muestra en recipiente estéril.

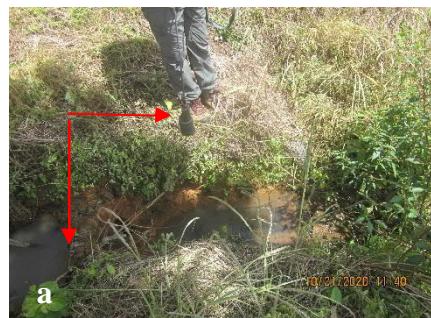
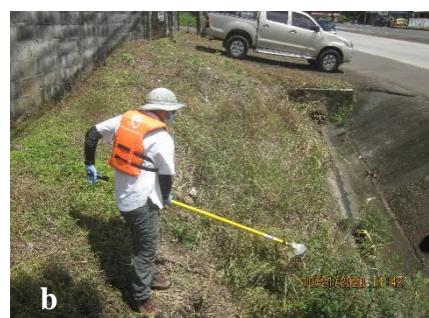
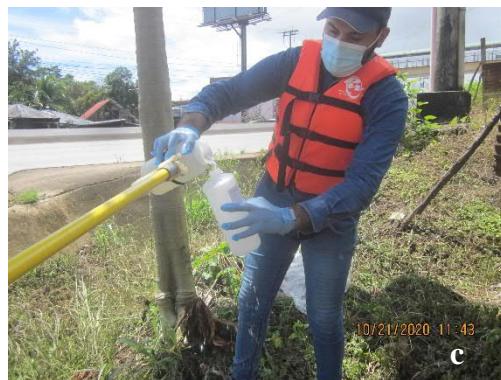
Fotografía: No. 2 **Fecha:** 21-10-2020

Muestreo de agua superficial en el sitio **ALS3-2** (cuerpo de agua cercano al sitio de la futura Estación Cáceres).

- Vista del cuerpo de agua muestreado y uso de sonda multiparamétrica Horiba U-50.
- Colecta de agua con vara extensora.
- Vertido de muestra en recipiente estéril.

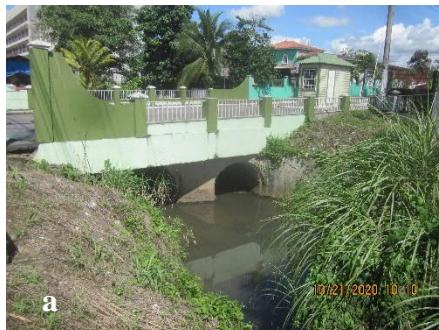
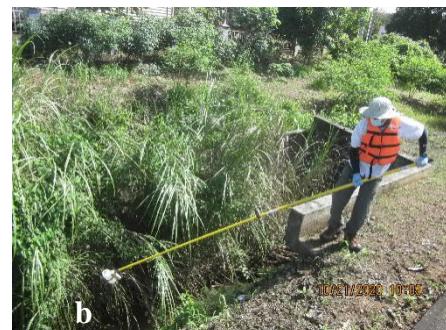
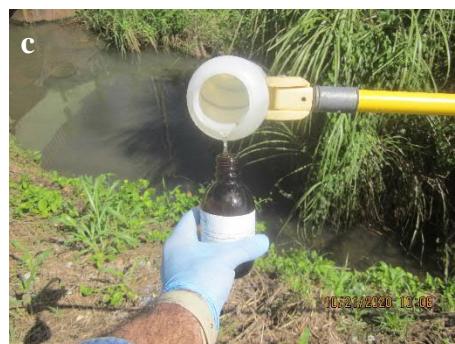
Muestreo de agua superficial en el sitio **ALS3-3** (cuerpo de agua cercano al sitio de la futura Estación San Bernardino).

- Vista general del cuerpo de agua muestreado.
- Colecta de muestra con vara extensora.
- Vertido de agua colectada en recipiente estéril.

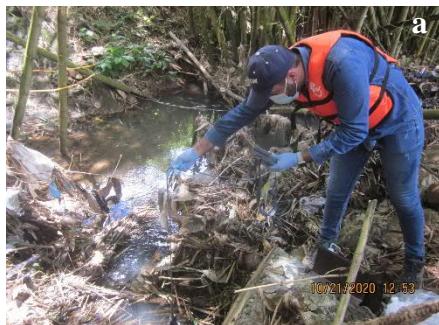
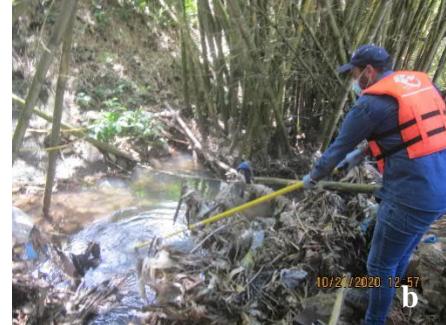
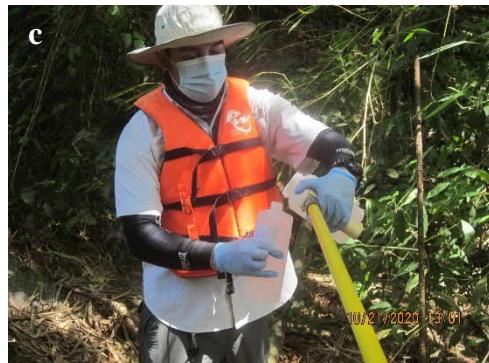
Fotografía: No. 4 **Fecha:** 21-10-2020

Muestreo de agua superficial en el sitio **ALS3-4** (río Aguacate – cuerpo de agua cercano al sitio de la futura Estación Arraiján Mall).

- Medición de parámetros físicos con sonda multiparamétrica Horiba U-50.
- Colecta de muestra con vara extensora.
- Vertido de agua colectada en recipiente estéril.

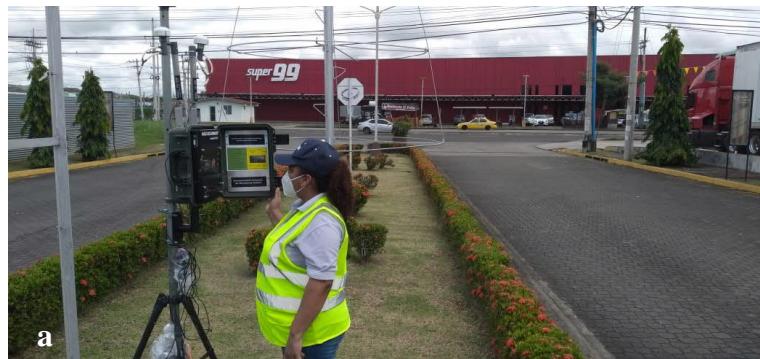
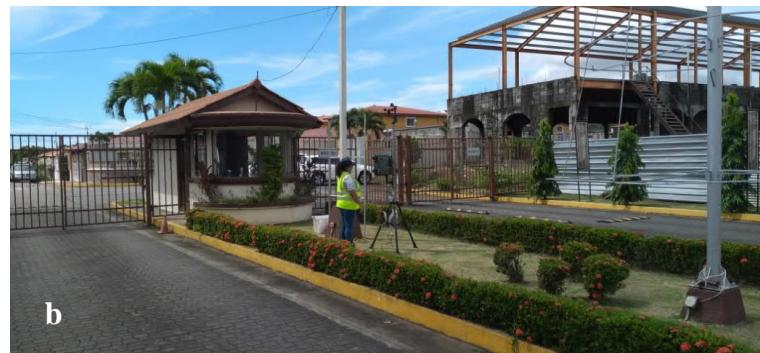
Medición de calidad de aire en sitio **AS-A1** (Estación San Bernardino, entrada de Barriada Quintas de Nuevo Arraiján).

- a. Preparación del equipo de medición de calidad de aire.
- b. Vista general del sitio de medición.

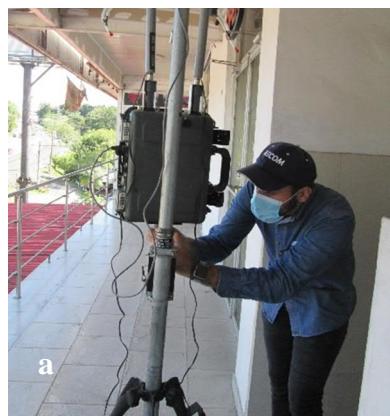
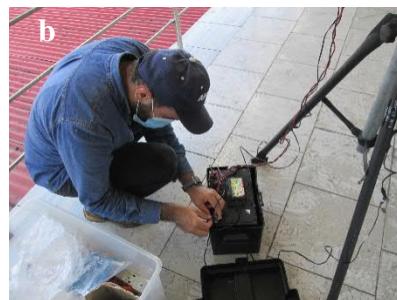
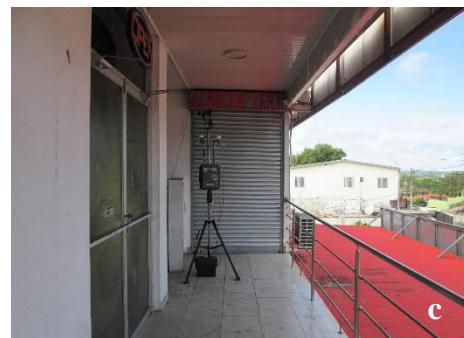
Fotografía: No. 2 **Fecha:** 26 al 27-10-2020

Medición de calidad de aire en sitio **AS-A2** (Almacén Jenny, localizado sobre local Materiales Lo)

- a. y b. Instalación del equipo.
- c. Equipo registrando datos.

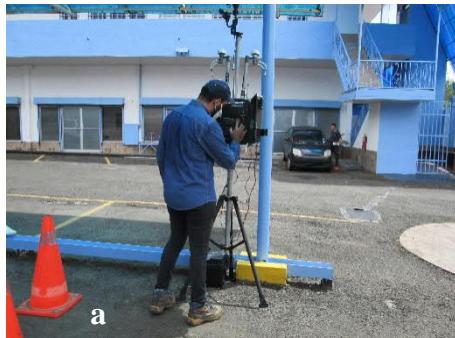
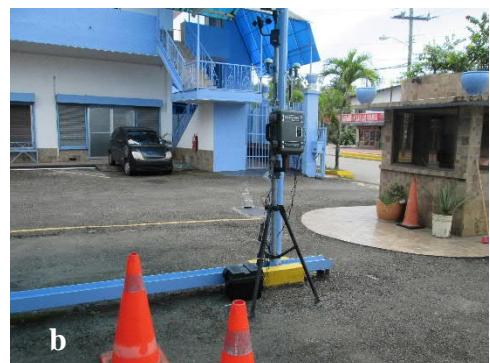
Medición de calidad de aire en sitio **AS-A3** (Plaza Comercial).

- a. Instalación del equipo.
- b. Equipo registrando datos.

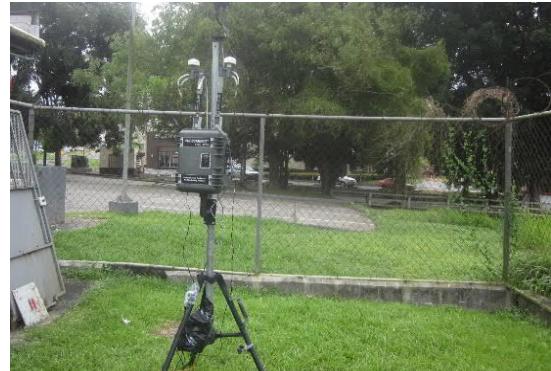
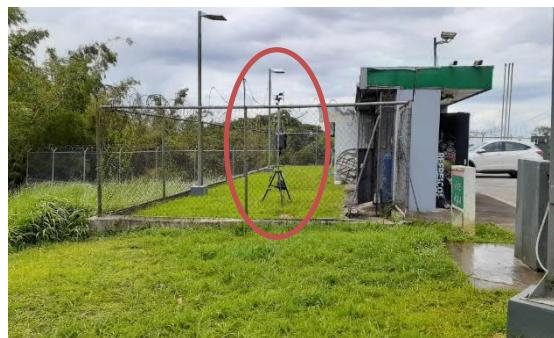
Fotografía: No. 4 **Fecha:** 16 al 17-11-2020

Medición de calidad de aire en sitio **AS-A4** (Estación de servicios PUMA).

Vistas del equipo en el proceso de registro de datos.

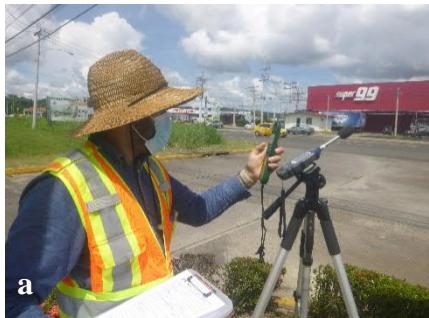
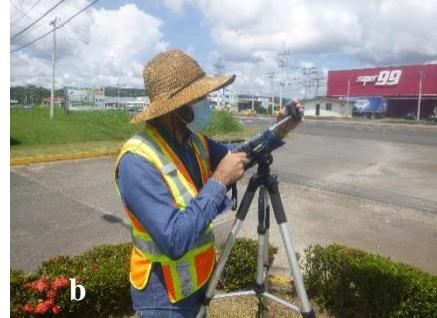
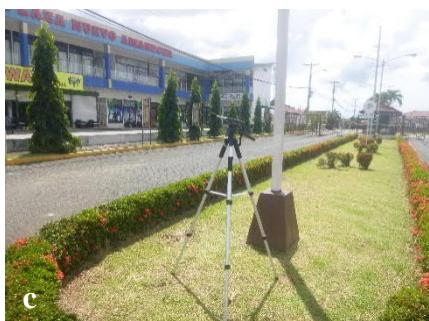
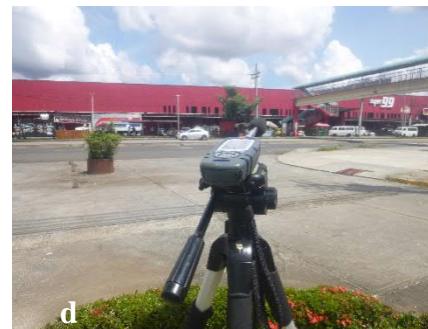
Medición de ruido ambiental en sitio **AS-R1** (Estación San Bernardino, entrada de Barriada Quintas de Nuevo Arraiján).

- a. Medición de datos ambientales (condiciones climáticas).
- b. Instalación, calibración e inicio de la medición de ruido.
- c. y d. Sonómetro registrando niveles de ruido ambiental.

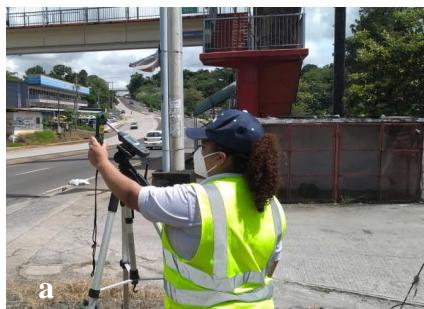
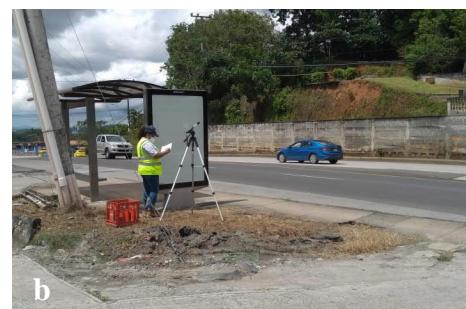
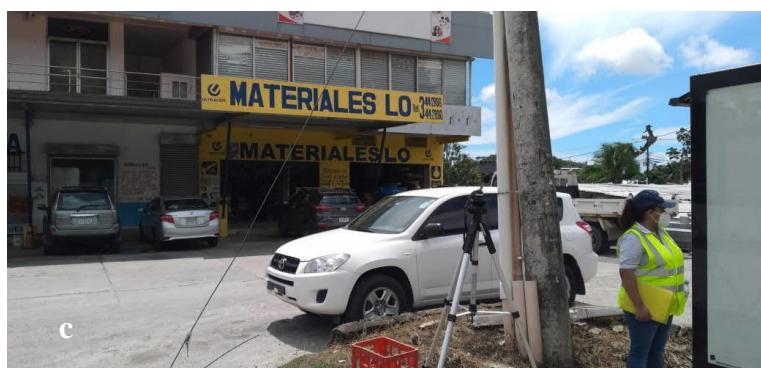
Fotografía: No. 2 **Fecha:** 22-10-2020

Medición de ruido ambiental en sitio **AS-R2** (Estación Cáceres, frente a comercio Materiales Lo).

- a. Medición de datos ambientales.
- b. Vista general del sitio monitoreado.
- c. Sonómetro registrado niveles de ruido ambiental.

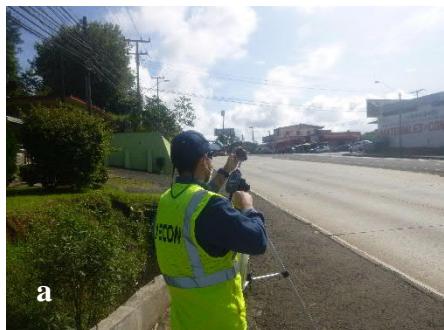
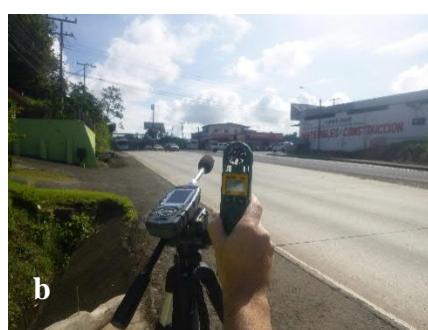
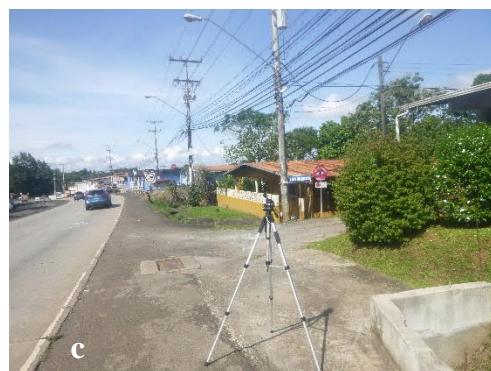
Medición de ruido ambiental en sitio **AS-R3** (Estación Cáceres, servidumbre de la carretera Panamericana).

- Instalación y calibración de sonómetro.
- Medición de condiciones ambientales.
- Vista general del sitio de medición

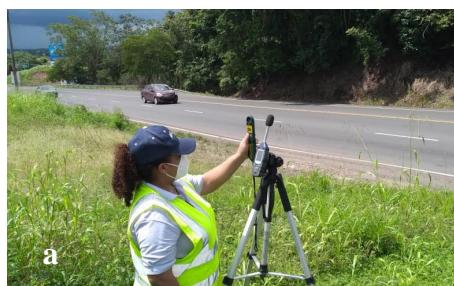
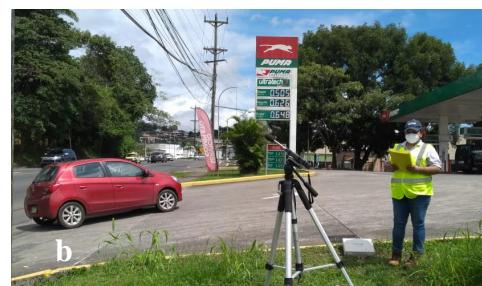
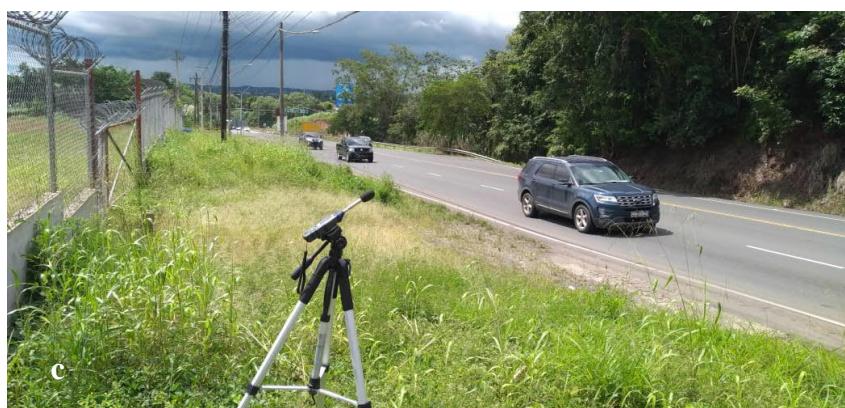
Fotografía: No. 4 **Fecha:** 22-10-2020

Medición de ruido ambiental en sitio **AS-R4** (Estación Arraiján Mall, PUMA cerca de barriada la Hacienda).

- Medición de datos ambientales.
- y c. Sonómetro registrando niveles de ruido ambiental.

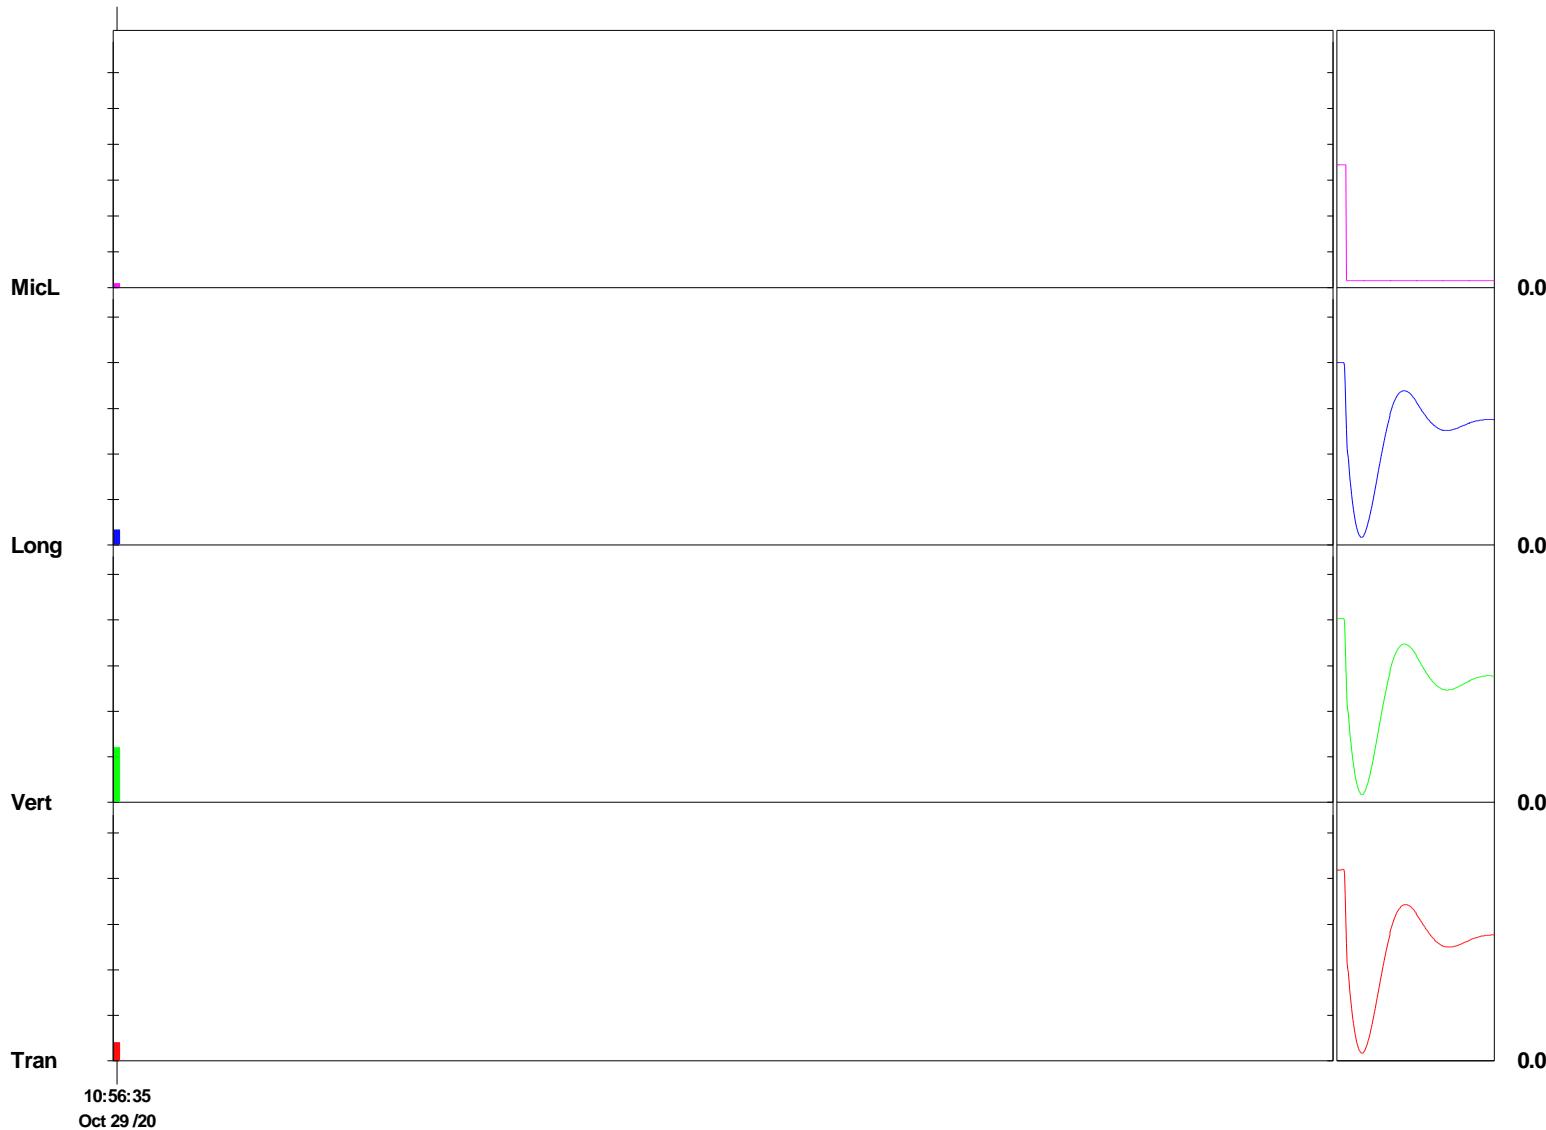
Peak Vector Sum 0.241 mm/s on October 29, 2020 at 10:56:35

Time Scale: 15 minutes /div Amplitude Scale: Geo: 0.200 mm/s/div Mic: 5.000 pa.(L)/div

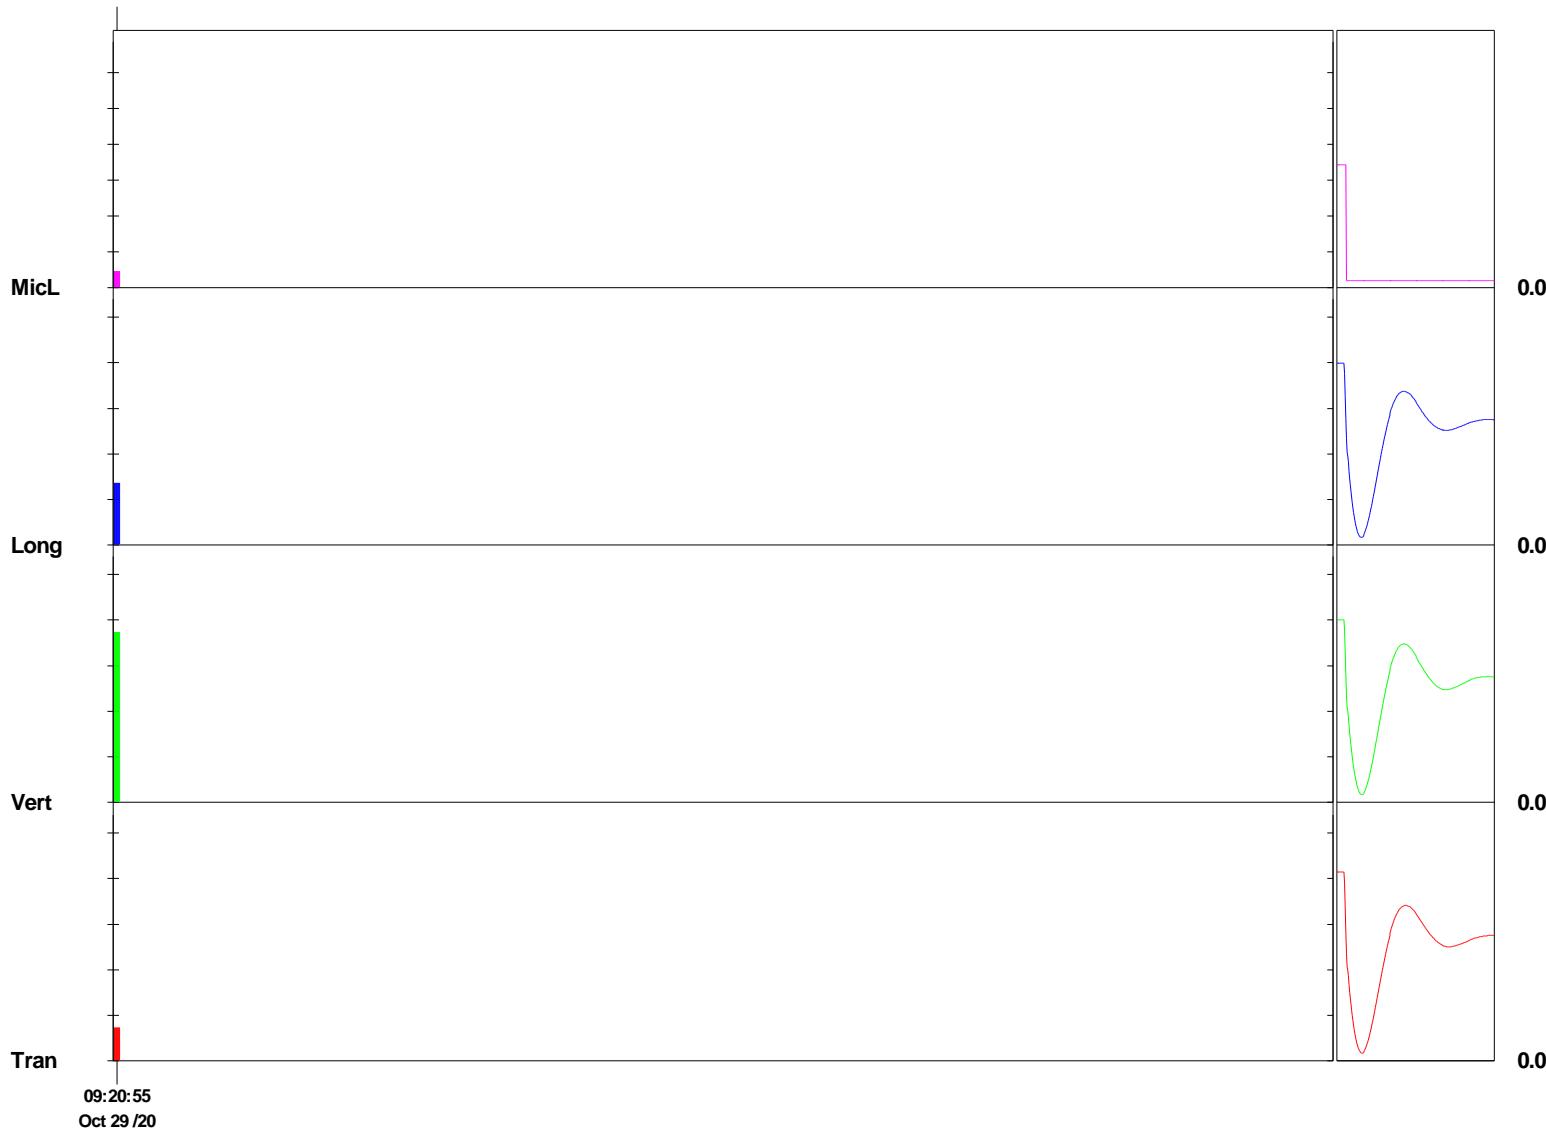
Peak Vector Sum 0.771 mm/s on October 29, 2020 at 09:20:55

Time Scale: 15 minutes /div Amplitude Scale: Geo: 0.200 mm/s/div Mic: 5.000 pa.(L)/div

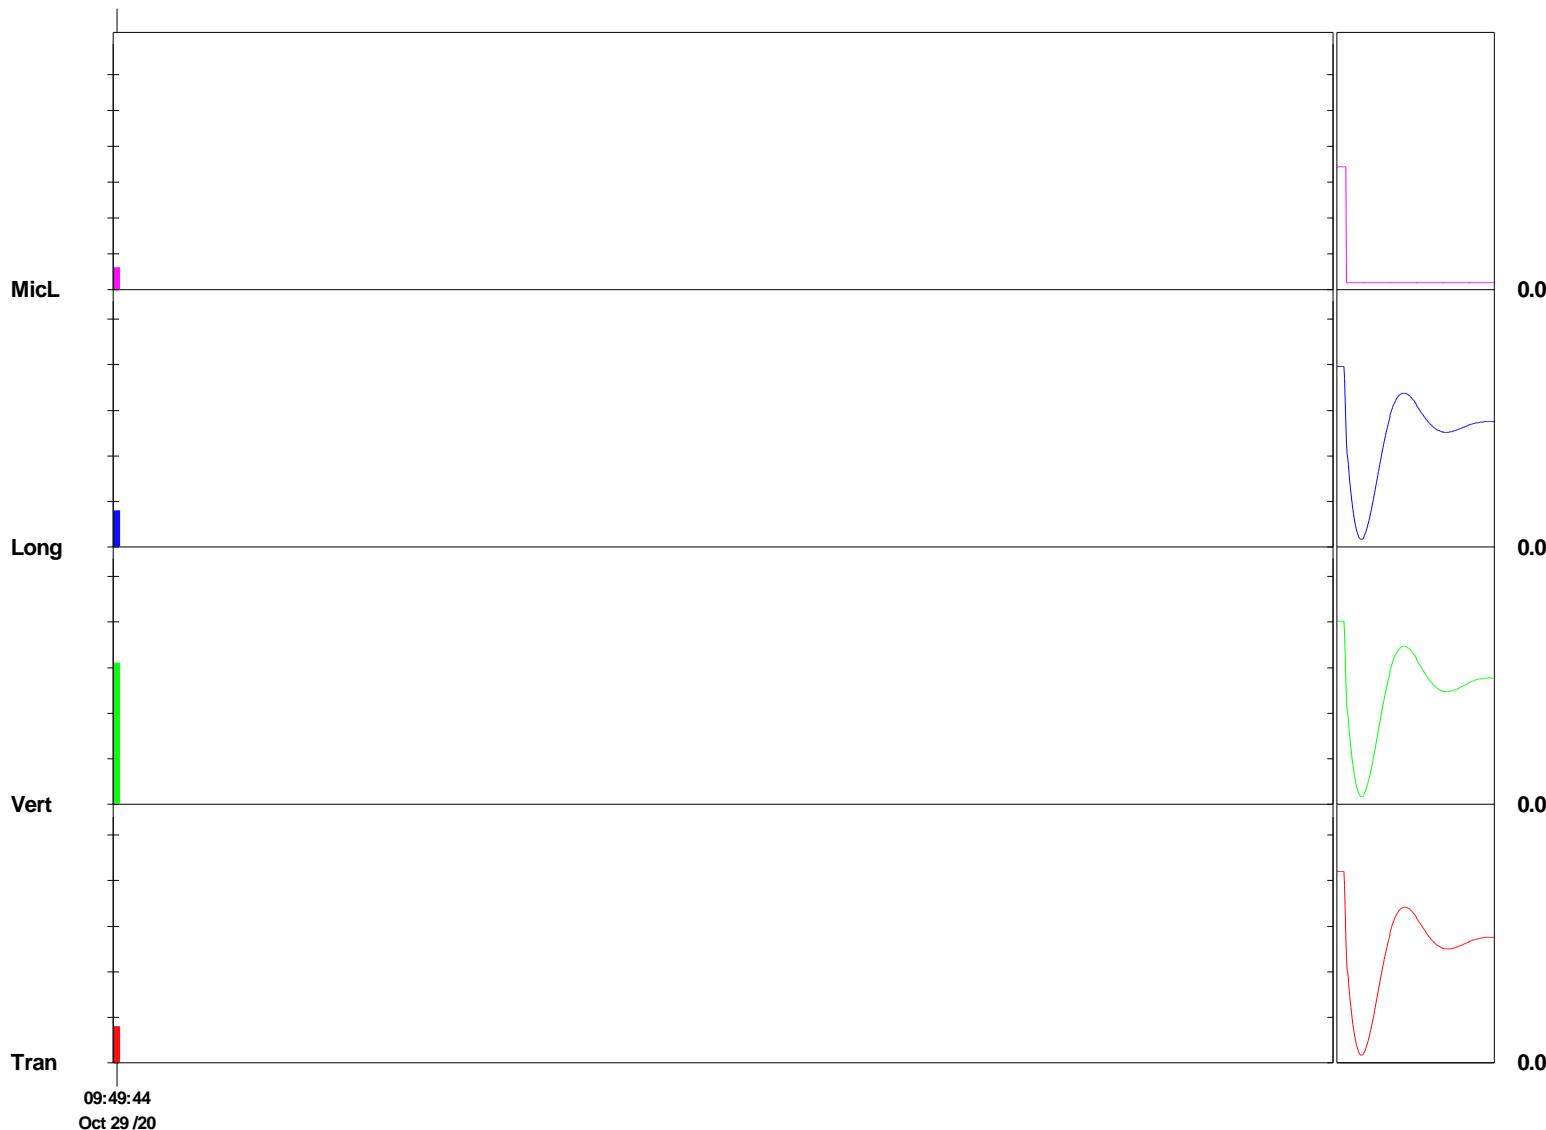
Peak Vector Sum 0.644 mm/s on October 29, 2020 at 09:49:44

Time Scale: 15 minutes /div Amplitude Scale: Geo: 0.200 mm/s/div Mic: 5.000 pa.(L)/div

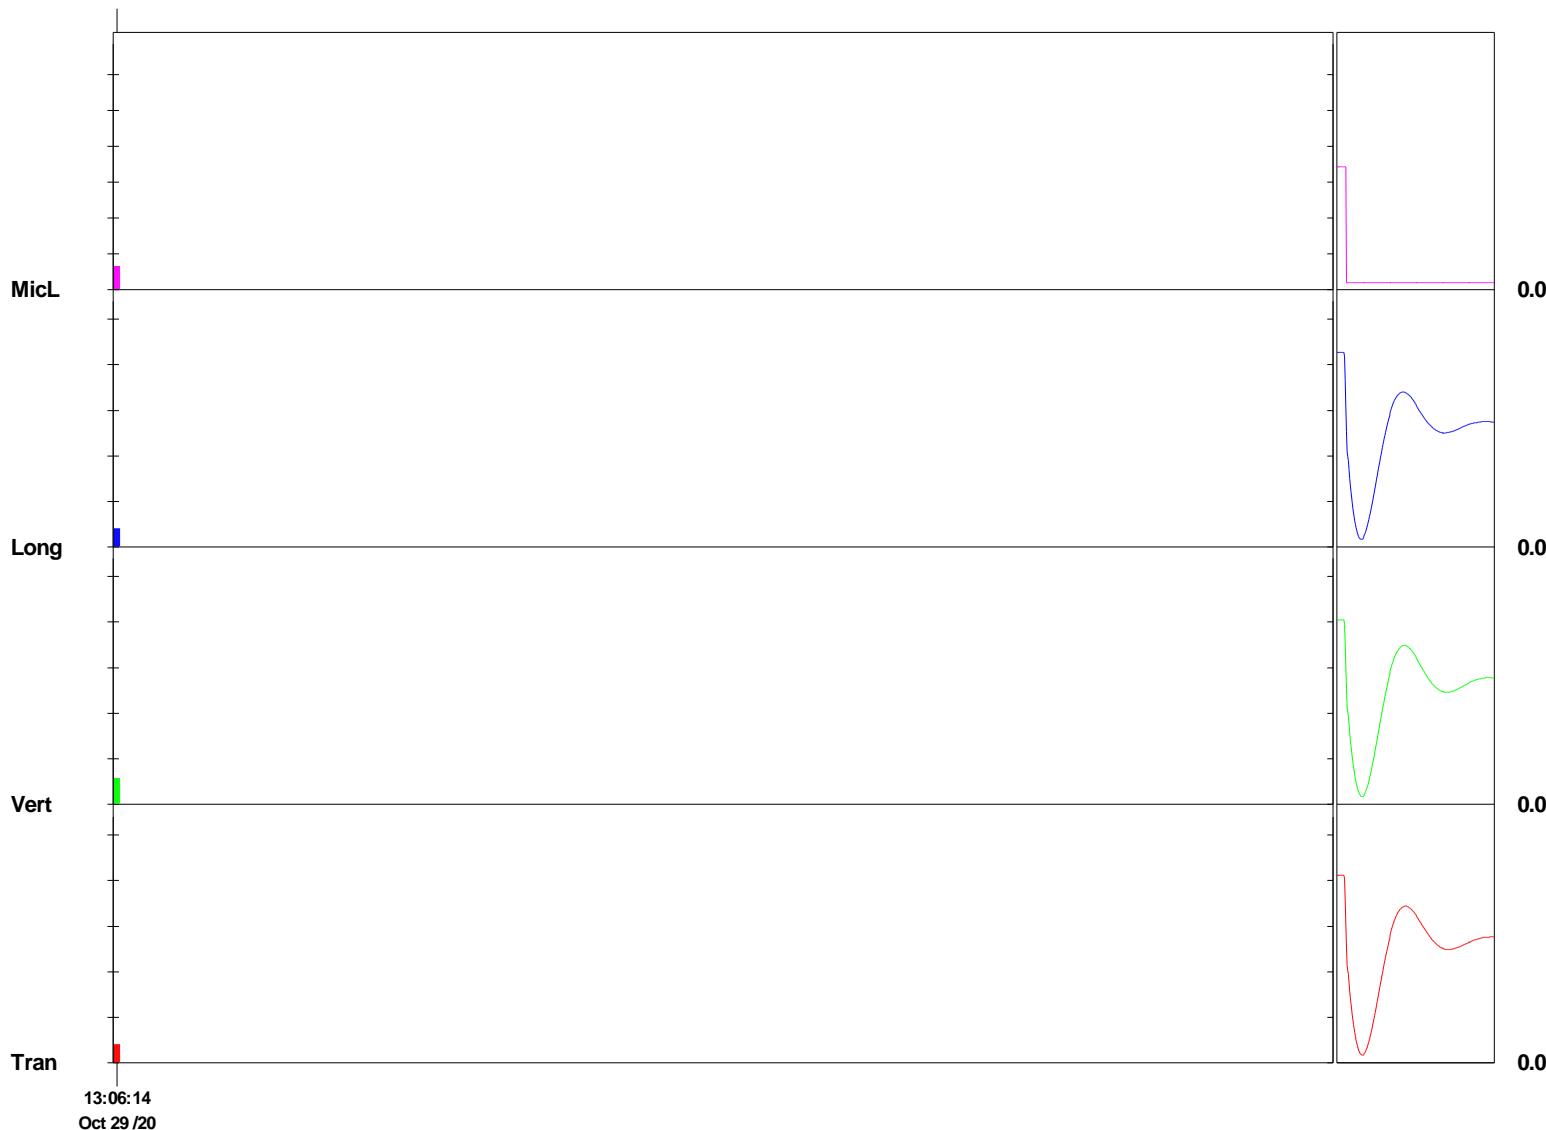
Peak Vector Sum 0.116 mm/s on October 29, 2020 at 13:06:14

Time Scale: 15 minutes /div Amplitude Scale: Geo: 0.200 mm/s/div Mic: 5.000 pa.(L)/div

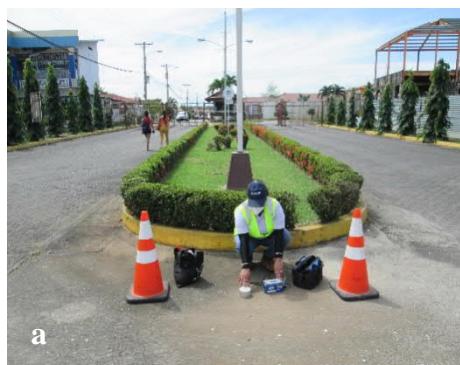
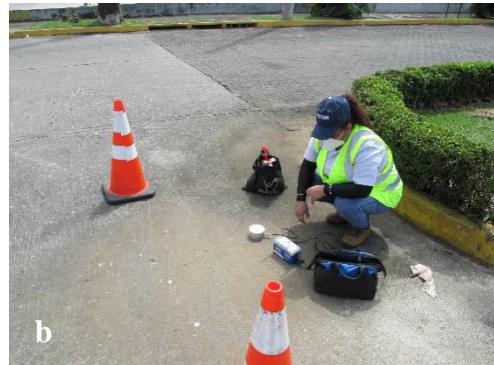
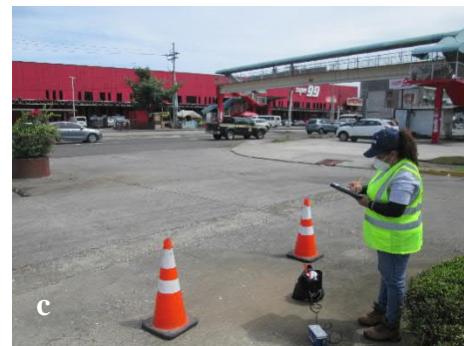
Medición de vibración ambiental en sitio **AS-V1** (Estación San Bernardino, entrada de Barriada Quintas de Nuevo Arraiján).

- a. y b. Preparación de equipo de medición.
- b. Registro de datos de la medición.

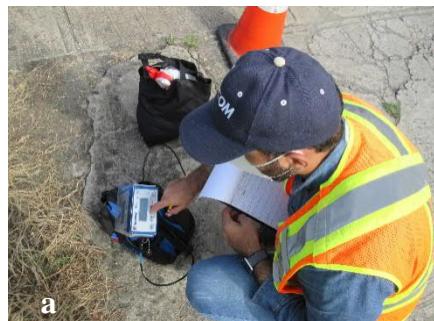
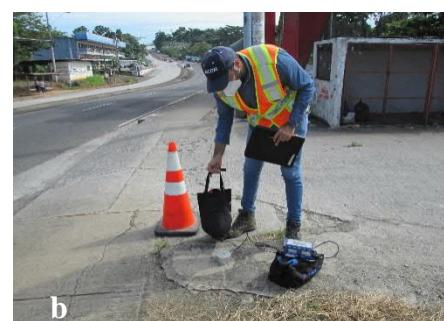
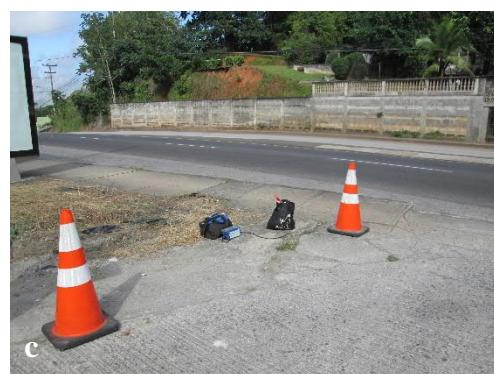
Fotografía: No. 2 **Fecha:** 29-10-2020

Medición de ruido ambiental en sitio **AS-V2** (Estación Cáceres, frente a comercio Materiales Lo).

- a. y b. Instalación de equipo de medición.
- b. Vista general del sitio muestreado.
