MEDICIÓN DE PARÁMETROS AMBIENTALES

*Actualización de Línea Base Física Estudio de Impacto Ambiental
Estaciones Complementarias a la Línea 3 (Arraiján Mall, Cáceres y
San Bernardino)*

Preparado para
Metro de Panamá, S.A.

URS Holdings, Inc.
Registro IRC-001-1998 Act. 2019

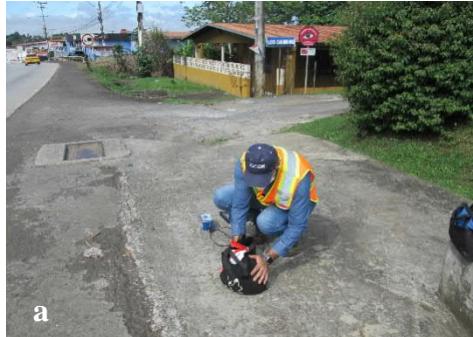
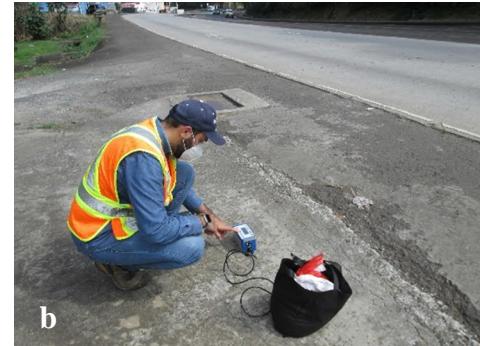
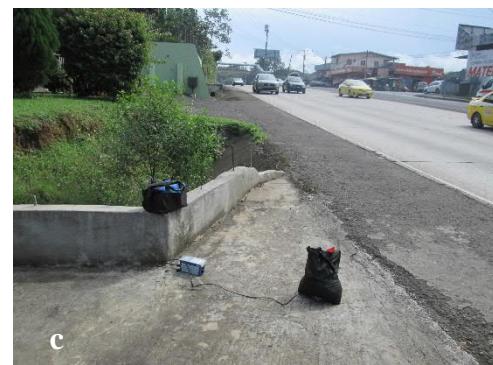
Fotografía: No. 4 **Fecha:** 29-10-2020

Medición de ruido ambiental en sitio **AS-V3** (Estación Cáceres, servidumbre de la carretera Panamericana).

- a. y b. Personal técnico preparando equipo de medición.
- b. Equipo registrando datos de vibraciones ambientales.

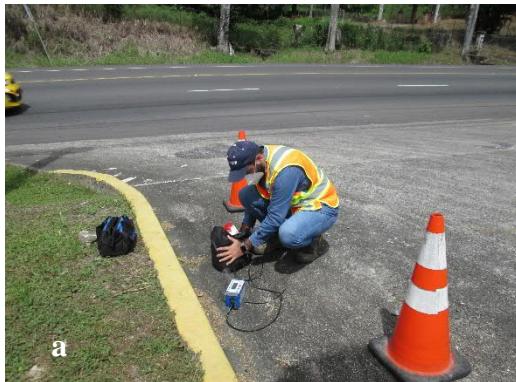
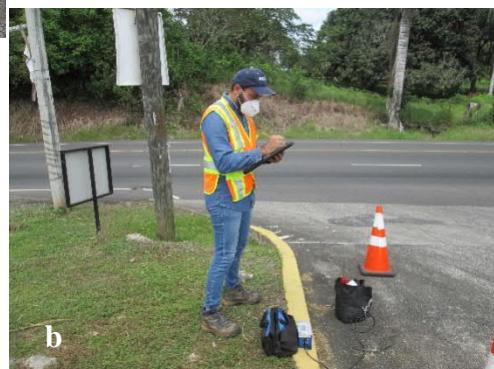
Medición de ruido ambiental en sitio **AS-V4** (Estación Arraiján Mall, cerca de la Barriada La Hacienda).

- a. Instalación de equipo.
- b. Registro de datos.
