INFORME TÉCNICO DE INSPECCIÓN
Gira de Inspección de Campo al sitio donde se desarrollara el EsIA Cat. I:
“VIVENZA RESIDENCIAL”

Proyecto:	VIVENZA RESIDENCIAL
Promotor:	CONSTRUCTORA INSPIRA, S.A.
Ubicación del proyecto:	COMUNIDAD: CAIMITO CORREGIMIENTO: LOS ANASTACIOS DISTRITO: DOLEGA PROVINCIA: CHIRIQUI
Fecha de la inspección:	3 DE DICIEMBRE DE 2020
Fecha del informe:	10 DE DICIEMBRE DE 2020
Participantes en la Inspección:	<p>Por parte de la Dirección Regional:</p> <ul style="list-style-type: none">- Leda. Tharsis González – Sección de Evaluación de Impacto Ambiental- Leda. Nelly Ramos – Jefa de la Sección de Evaluación de Impacto Ambiental- Ing. Meybis Morales – Sección de Seguridad Hídrica <p>Por parte de la empresa promotora:</p> <ul style="list-style-type: none">- Ing. Abdiel Ramírez - Ambiental- Ing. José Garay - Promotor

REPÚBLICA DE PANAMÁ
MINISTERIO DE AMBIENTE
DIRECCIÓN PROVINCIAL DE CHIRIQUÍ
ÁREA GESTIÓN INTEGRADA DE CUENCAS HIDROGRÁFICAS
Informe Técnico de Campo - SSHCH 045-2020.

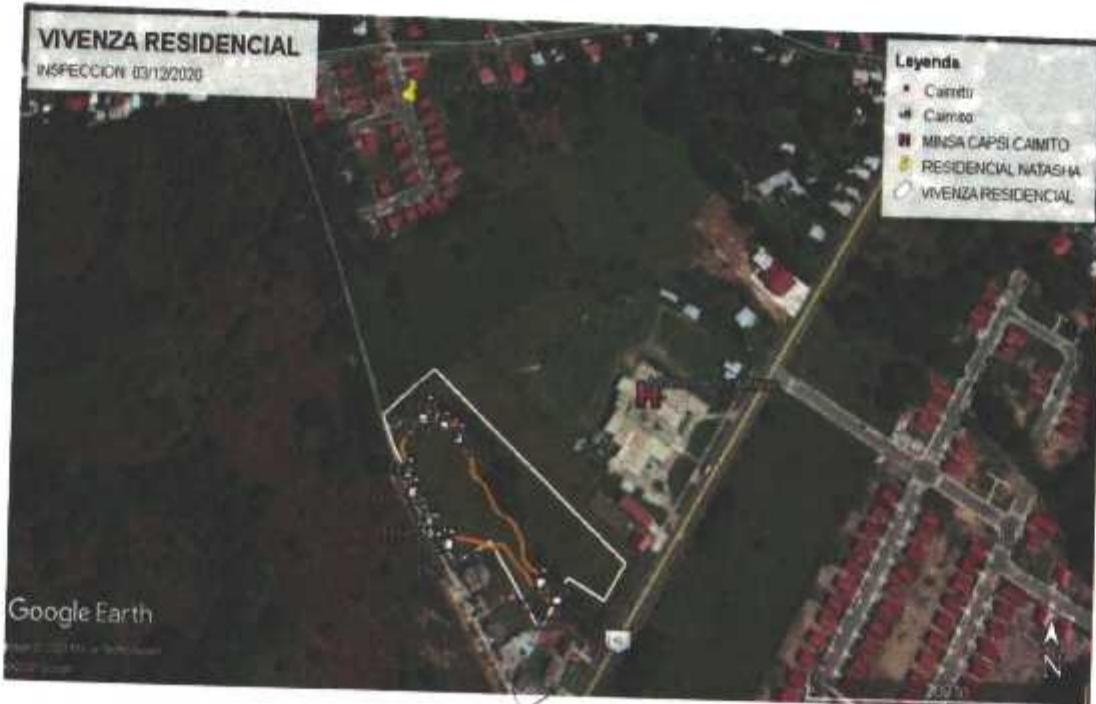
Observación 1: El proyecto se encuentra localizado, en la comunidad de Caimito, corregimiento de Los Anastacios, a un costado de la vía Boquete - David, a escasos metros después del Centro de Atención Primaria de Salud Integral de Caimito (MINSA-CAPSI CAIMITO),

Fig. No. 1: Vistas generales de la ubicación del proyecto, en la comunidad de Caimito, corregimiento de Los Anastacios, distrito de Dolega, provincia de Chiriquí.

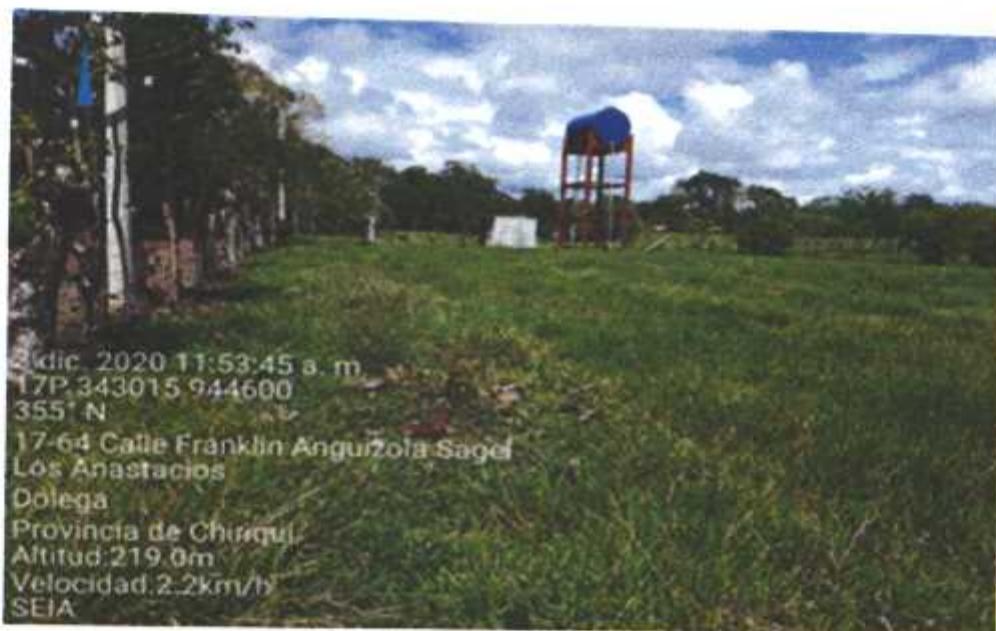
Fig. No. 2: Vistas generales del área donde se encuentra el tanque de reserva de agua y el pozo a utilizar por el proyecto a ejecutar,

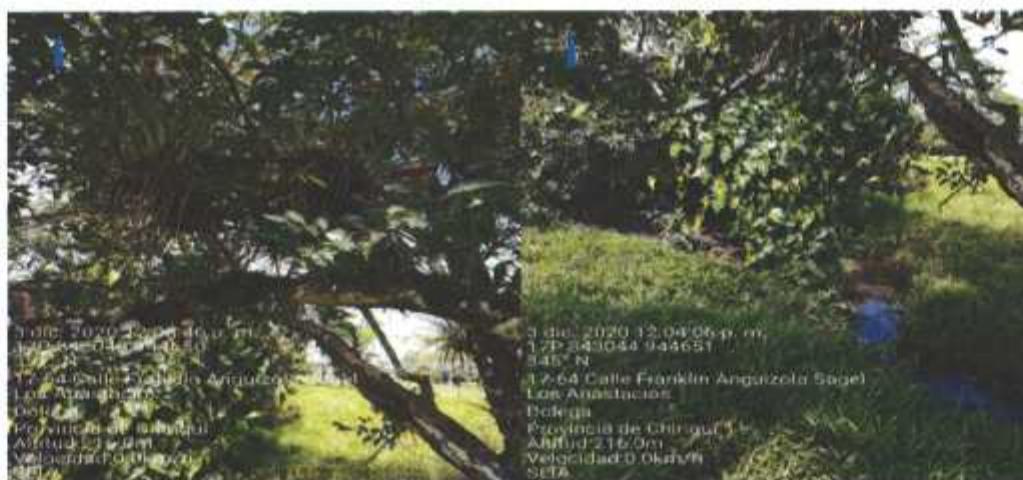
Observación 4: En cuanto a la vegetación existente, al momento de la inspección se observó que predominan las gramíneas y árboles dispersos; durante la inspección se observó que el terreno está siendo utilizado para el pastoreo de ganado bovino,

Fig. No. 3: Plantas observadas en el área a utilizar por el proyecto a ejecutar,

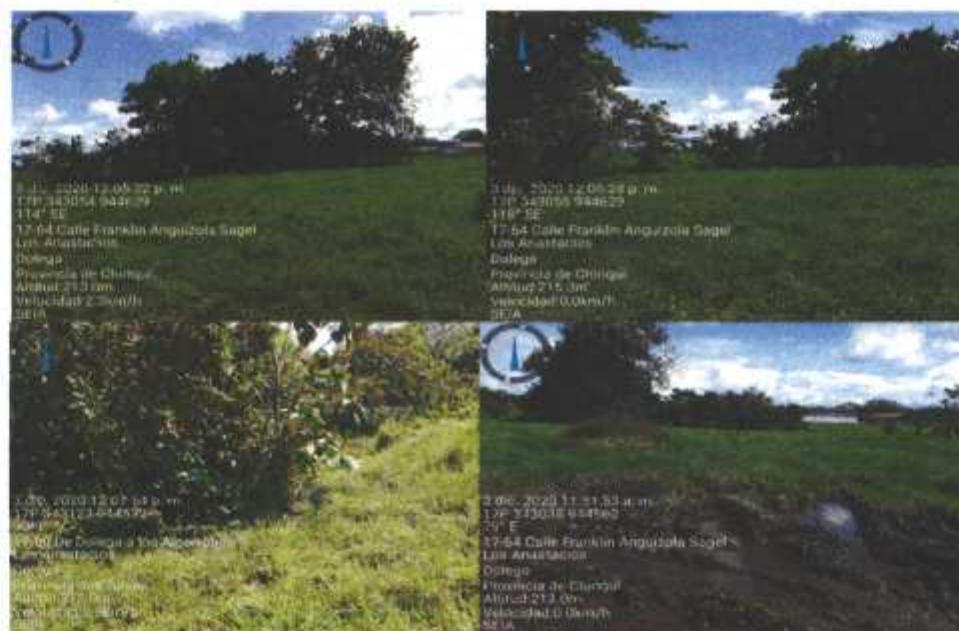
Fig. No. 4: Vegetación observada en el área a utilizar por el proyecto a ejecutar,

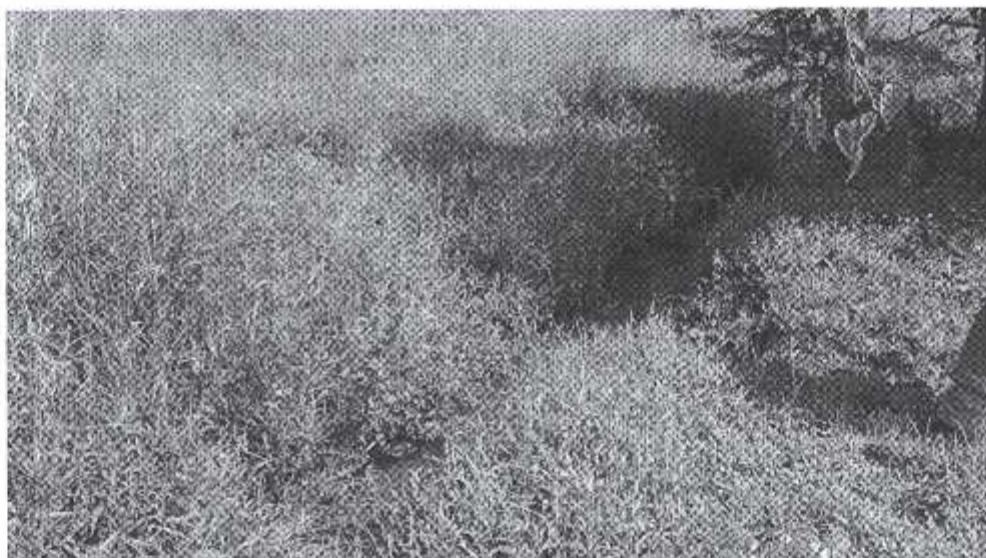
1. En las Hojas Topográficas de Tomy Guardia, no se observa en este punto georreferenciado ninguna fuente hídrica. Lo que se pudo observar en campo es un drenaje natural que recoge las aguas pluviales y las aguas de escorrentía de los lotes adyacentes. Dichas aguas propias de las épocas lluviosas dan origen a afloramientos subterráneos intermitentes o estacionales.

Drenaje Natural.

2. Para el trabajo que se pretende realizar de entubar y re-direccionarla las aguas del drenaje natural hacia la carretera, frente al proyecto. Se debe contar con el aval del Ministerio de Obras Públicas, y presentarles a ellos los cambios, planos y simulaciones del manejo de las aguas pluviales. Estos deben ser aprobados y con el aval del MOP deben ser presentarlos dentro de este Estudio de Impacto Ambiental.

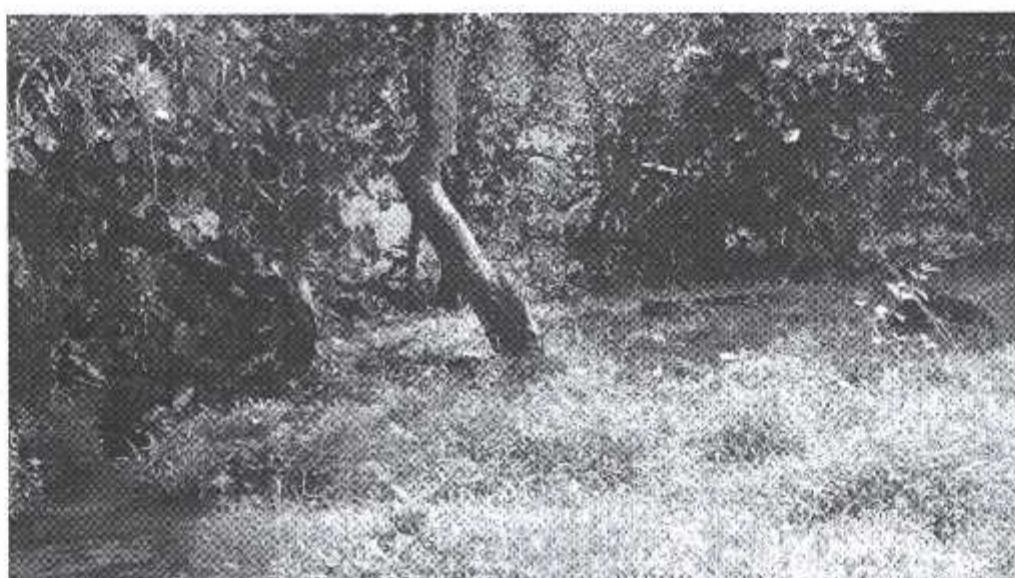
Drenaje Natural.

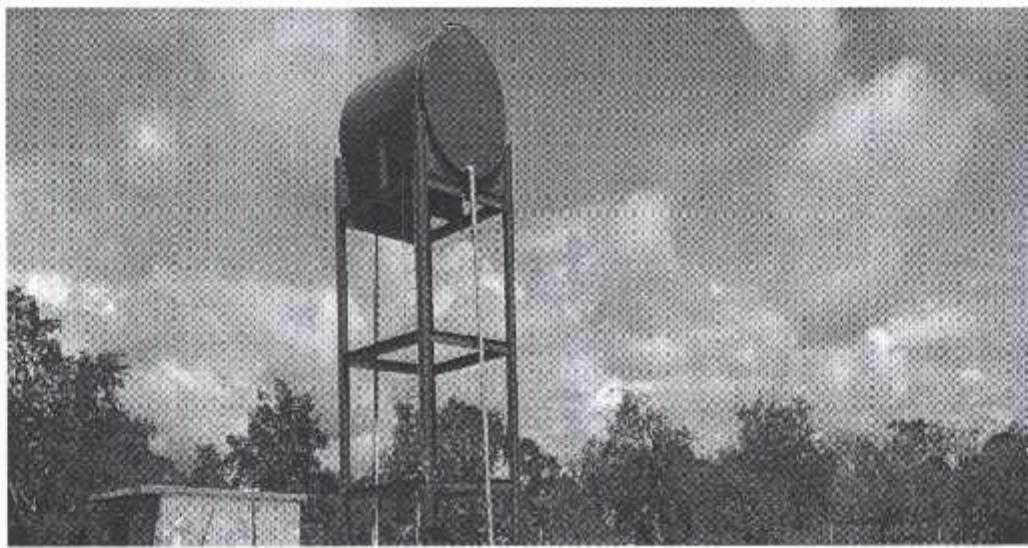
- a. El proyecto no ha iniciado.
- b. Se observó un pozo perforado y instalado. Se encuentra ubicado en las siguientes coordenadas UTM 343006 m E, 944650mN.
- c. Se observó un drenaje natural que atraviesa la propiedad y que recoge las aguas de escorrentía da lugar a afloramientos intermitentes y estacionales. En el momento de la Inspección se observó que mantenía agua.
- d. En campo se nos indicó que el interés es entubar y re-direccionarla las aguas del drenaje natural hacia la carretera enfrente del proyecto.
- e. Las Coordenadas UTM tomadas en campo durante todo el recorrido son las que se muestran en la siguiente tabla.

Pozo profundo perforado

3. Tramitar la concesión de Agua del Pozo Subterráneo como uso doméstico comercial y los permisos de agua para el control de polvo, de igual forma se deberá sacar permiso temporal para uso industrial del uso del agua para la construcción de las residencias según lo establece el Decreto ejecutivo N° 70.
