6.0 DESCRIPCIÓN DEL AMBIENTE FÍSICO

ESTUDIO DE IMPACTO AMBIENTAL - CATEGORÍA II
PATIOS Y TALLERES DE LA
LÍNEA 3 DEL METRO DE PANAMÁ

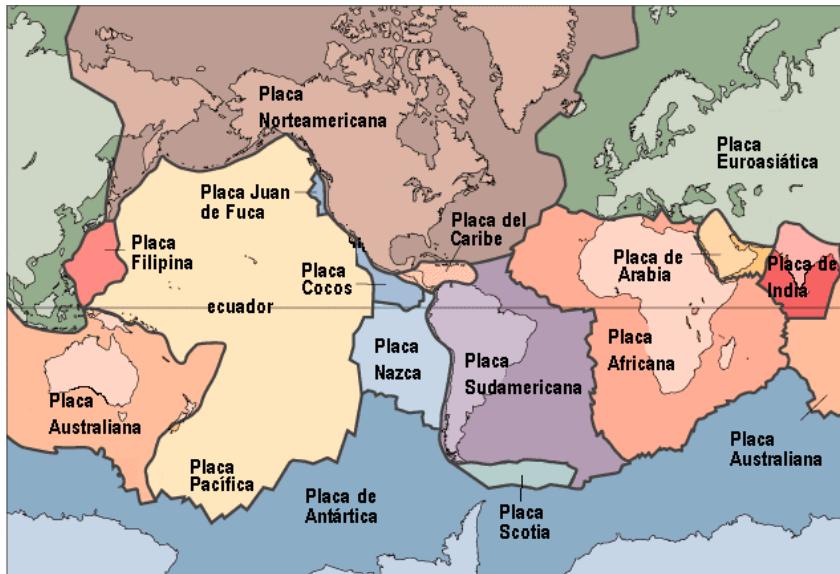
Figura 6-1
Placas tectónicas

El Istmo de Panamá está situado sobre una miniplaca tectónica a la cual se ha denominado el Bloque de Panamá. Esta miniplaca está rodeada por cuatro grandes placas tectónicas (Figura 6-1): la Placa Caribe al norte; la Placa de Nazca al sur; la Placa del Coco al sudoeste y la Placa Suramericana al este. El límite norte está conformado por una zona de cabalgamiento conocida como el Cinturón Deformado del Norte de Panamá (Bowin, 1976; Case et al., 1980; Bowland, 1984; Stephan et al., 1988; Silver et al., 1990). Aquí la Placa Caribe y el Bloque de Panamá convergen en dirección Norte - Sur de 12 a 15 mm por año (Vega et al., 1993). El límite occidental lo conforma una zona de falla sinistral, que atraviesa el Valle Central de Costa Rica conectándose en el Caribe con el Cinturón Deformado del Norte de Panamá, y en el Pacífico con

la zona de Fractura de Costa Rica (Barrit, S., y J., P., Berrang), 1987; Astorga et al., 1991; Weinberg, 1992; Frisch, 1992; Guendel y Pacheco, 1992). El límite sur lo forman dos zonas de convergencia: el Cinturón Deformado del Sur de Panamá y la Fosa de Colombia conectados entre sí por una falla de transformación sinistral localizada al sur del Golfo de Panamá (Hardy et al., 1990; Kolarsky, 1992). El movimiento relativo predominante entre la Placa de Nazca, al sur de Panamá, y el Bloque de Panamá es del tipo transcurrente en dirección Este – Oeste (Vega et al., 1991). El límite oriental del Bloque de Panamá no está muy bien definido ya que la zona del Darién y el Atrato denominada el Cinturón Deformado del Este de Panamá (Case, 1980; Kolarsky, 1992), es una zona de deformación difusa.

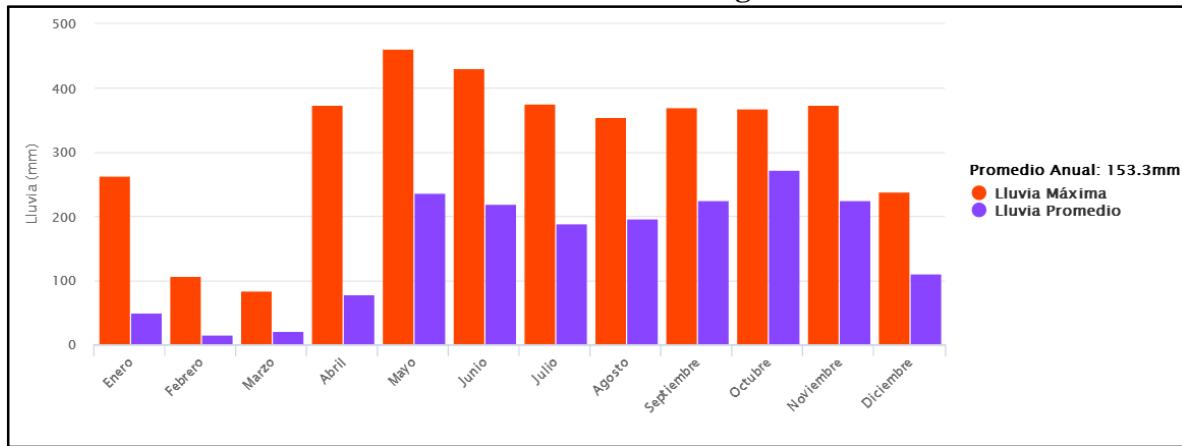
Gráfica 6-1
Datos históricos de precipitación.
Estación Balboa Heights.

las mayores precipitaciones entre abril y noviembre, donde los valores máximos la mayor parte del tiempo superan los 300 mm, mientras que la precipitación promedio es superior a los 180 mm. En tanto las menores precipitaciones se presentan entre los meses de enero y marzo, en los cuales los valores promedio no alcanzan los 50 mm, mientras que la precipitación máxima mensual no sobrepasa los 150 mm.

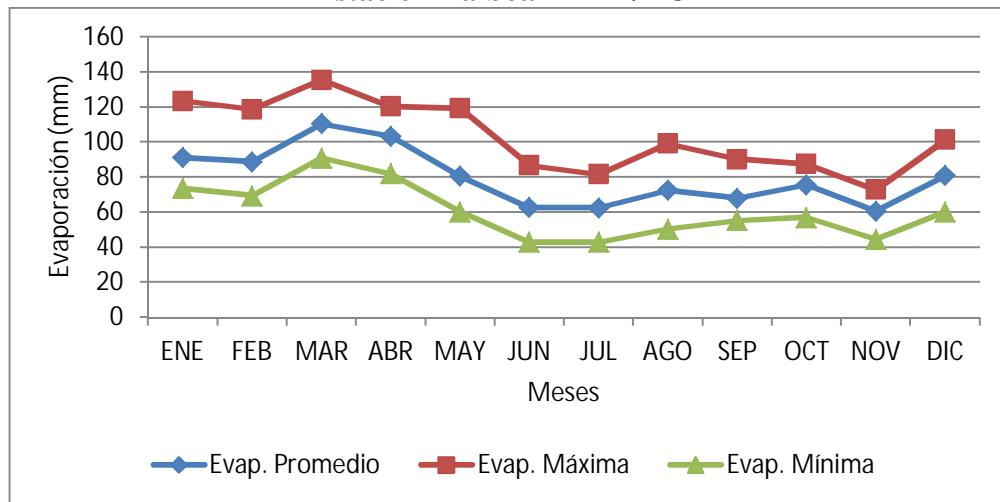
Gráfica 6-8
Evaporación Promedio (mm). Periodo 2008-2011
Estación Balboa AFAA/ACP

La evaporación promedio anual del periodo 2008 – 2011 es de 79 mm y oscila entre 62 y 101 mm, de acuerdo a la información disponible. El período de mayor evaporación promedio se registró entre los meses de enero y abril, coincidiendo con la época de sequía, oscilando entre 89 y 110 mm con el mayor valor alcanzado en el mes de marzo. El período de menor evaporación promedio se extiende entre los meses de mayo y diciembre, variando entre 61 y 81 mm, donde el menor valor se encontró en el mes de noviembre (Gráfica 6-8).

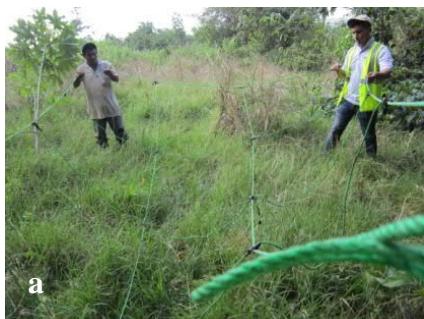
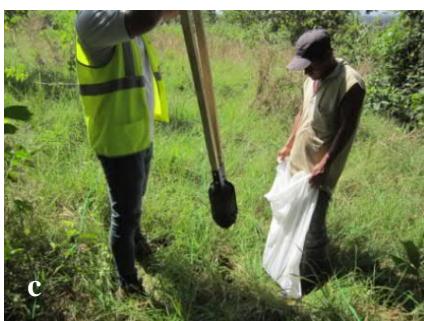
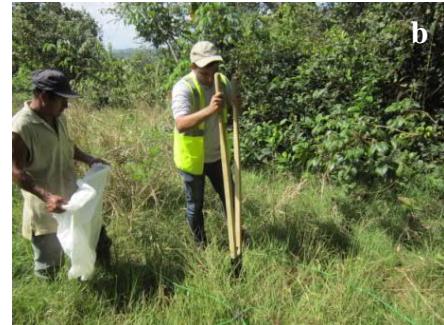
b) & c) Toma de sub muestras.

d) Homogenización de las sub-muestras para obtener la muestra compuesta.

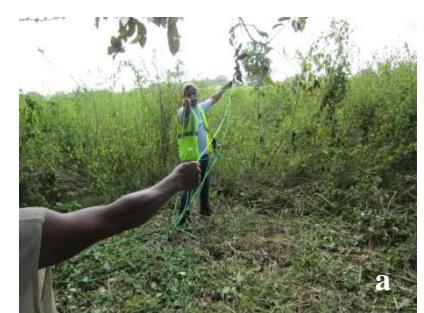
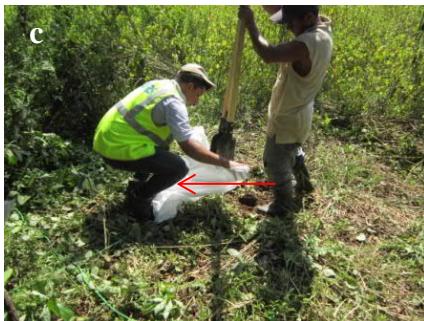
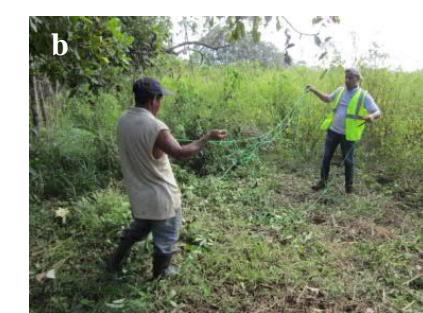
Muestreo de Suelo en Punto No.2 dentro del área de influencia directa.

a) & b) Despliegue de malla 3x4 m para toma de sub-muestras.

c) Toma de sub muestras.

d) Homogenización de las sub-muestras para obtener la muestra compuesta.

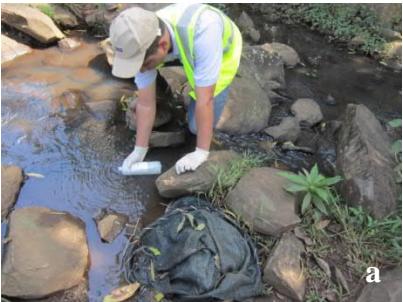
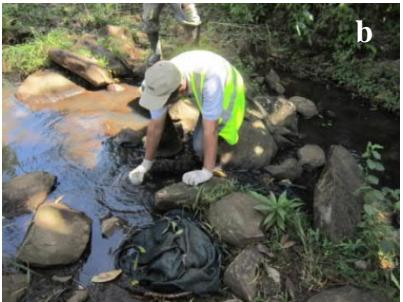
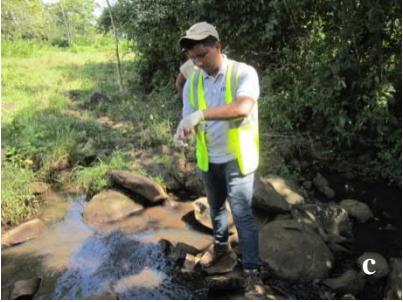
b
Descripción: Muestreo de agua superficial en curso de agua cercano al área de construcción de los patios y talleres. a), b) & c) Toma de muestras de agua. d) Medición de parámetros.

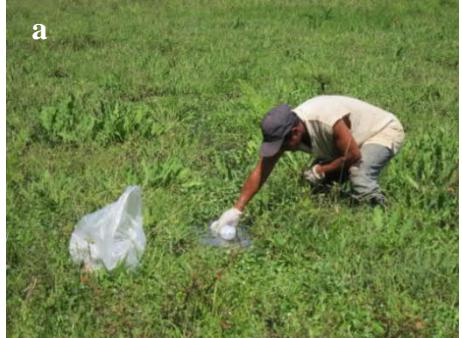
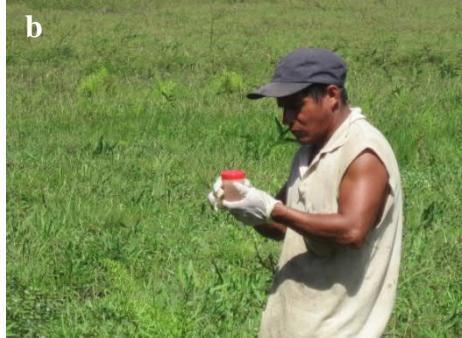
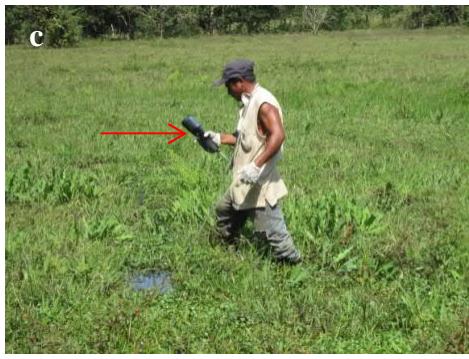
b
Descripción: Muestreo de calidad del agua superficial y mediciones en campo a) & b Toma de muestras por personal técnico. c) Medición de parámetros en campo por el Sr. Solís.

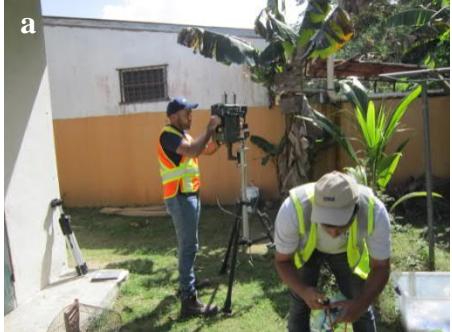
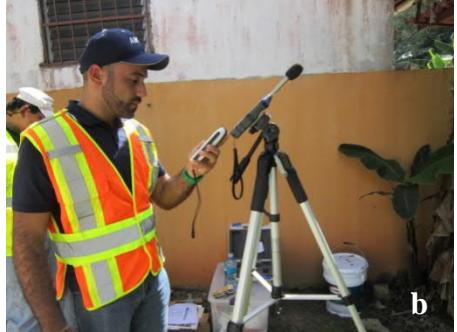
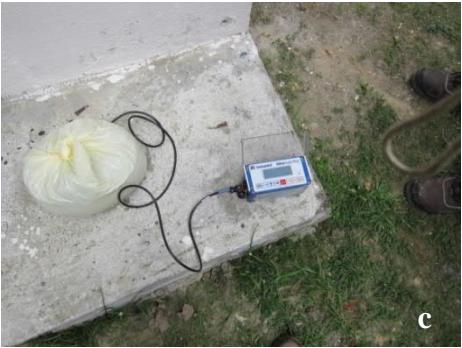
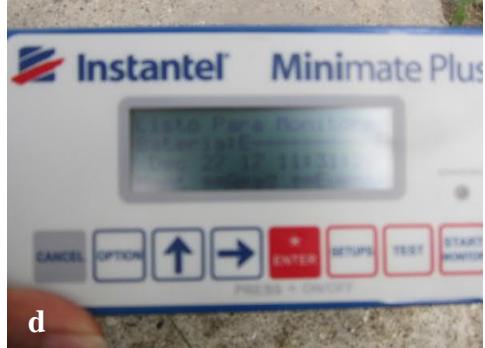
REGISTRO FOTOGRÁFICO
Proyecto: Estudio de Impacto Ambiental, Categoría II, Patios y Talleres de la Línea 3 del Metro.	Ubicación: Provincia de Panamá Oeste	
Fotografía: No. 5	Fecha: 13-29/12/17

Descripción: <p>Receptor cercano al área de Patios y Talleres, barriada Brisas de Nuevo Arraiján.</p> <p>Calidad de aire, ruido y vibraciones ambientales</p> <p>a) Instalación del equipo de medición de calidad de aire EPAS.</p> <p>b) Medición de ruido ambiental</p> <p>c) Instalación del equipo de medición de vibraciones. En (d) se observa la pantalla con los datos finales.</p>

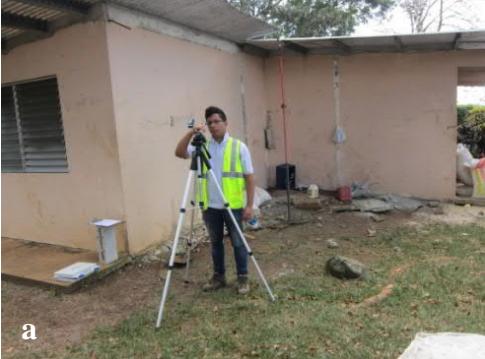
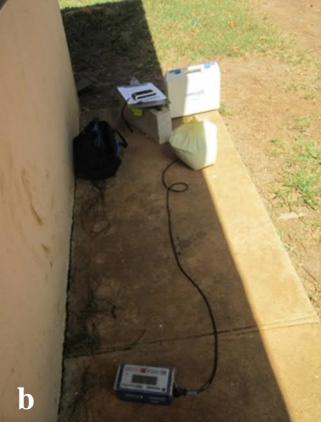
Fotografía: No. 6	Fecha: 13-29/12/17

Descripción: <p>Receptor cercano a Patios y Talleres, Hacienda Hato Montaña.</p> <p>a) Medición ruido.</p> <p>b) Medición de vibraciones.</p>

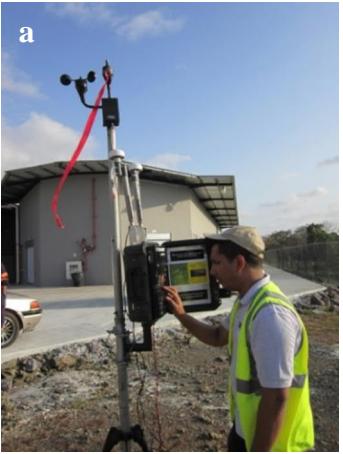
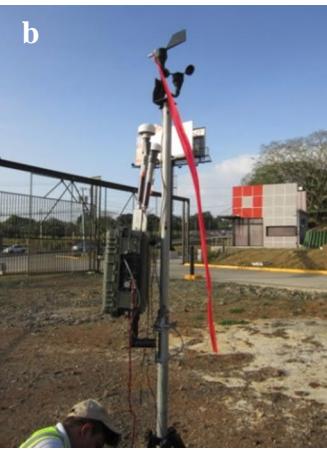
URS		REGISTRO FOTOGRÁFICO
Proyecto: Estudio de Impacto Ambiental, Categoría II, Patios y Talleres de la Línea 3 del Metro.		Ubicación: Provincia de Panamá Oeste
Fotografía: No. 7	Fecha: 13-29/12/17

Descripción: Medición de calidad del aire en receptor (área comercial con oficinas) cercana a Patios y Talleres, Almacenajes S.A. a) Preparación del equipo. b) Finalizando la instalación.		
Fotografía: No. 8	Fecha: 10-11/01/18

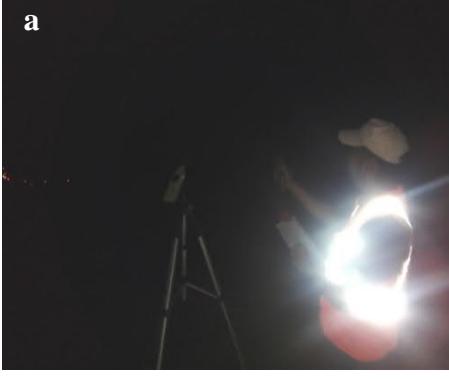
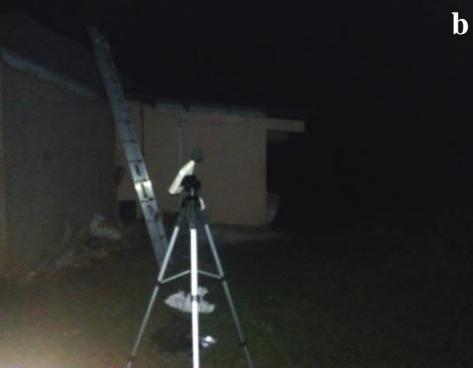
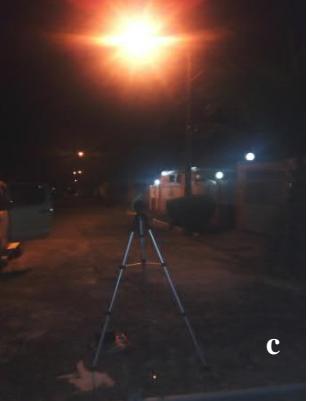
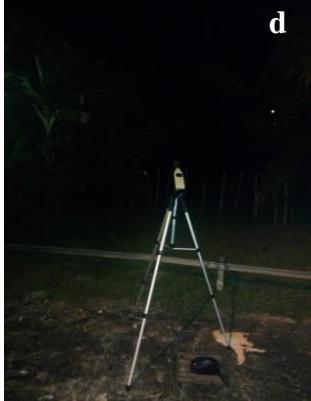
Descripción: Mediciones de ruido en horario nocturno a) y b) Sector de viviendas en la Hacienda Hato Montaña. c) y d) Barriada Brisas de Nuevo Arraiján.

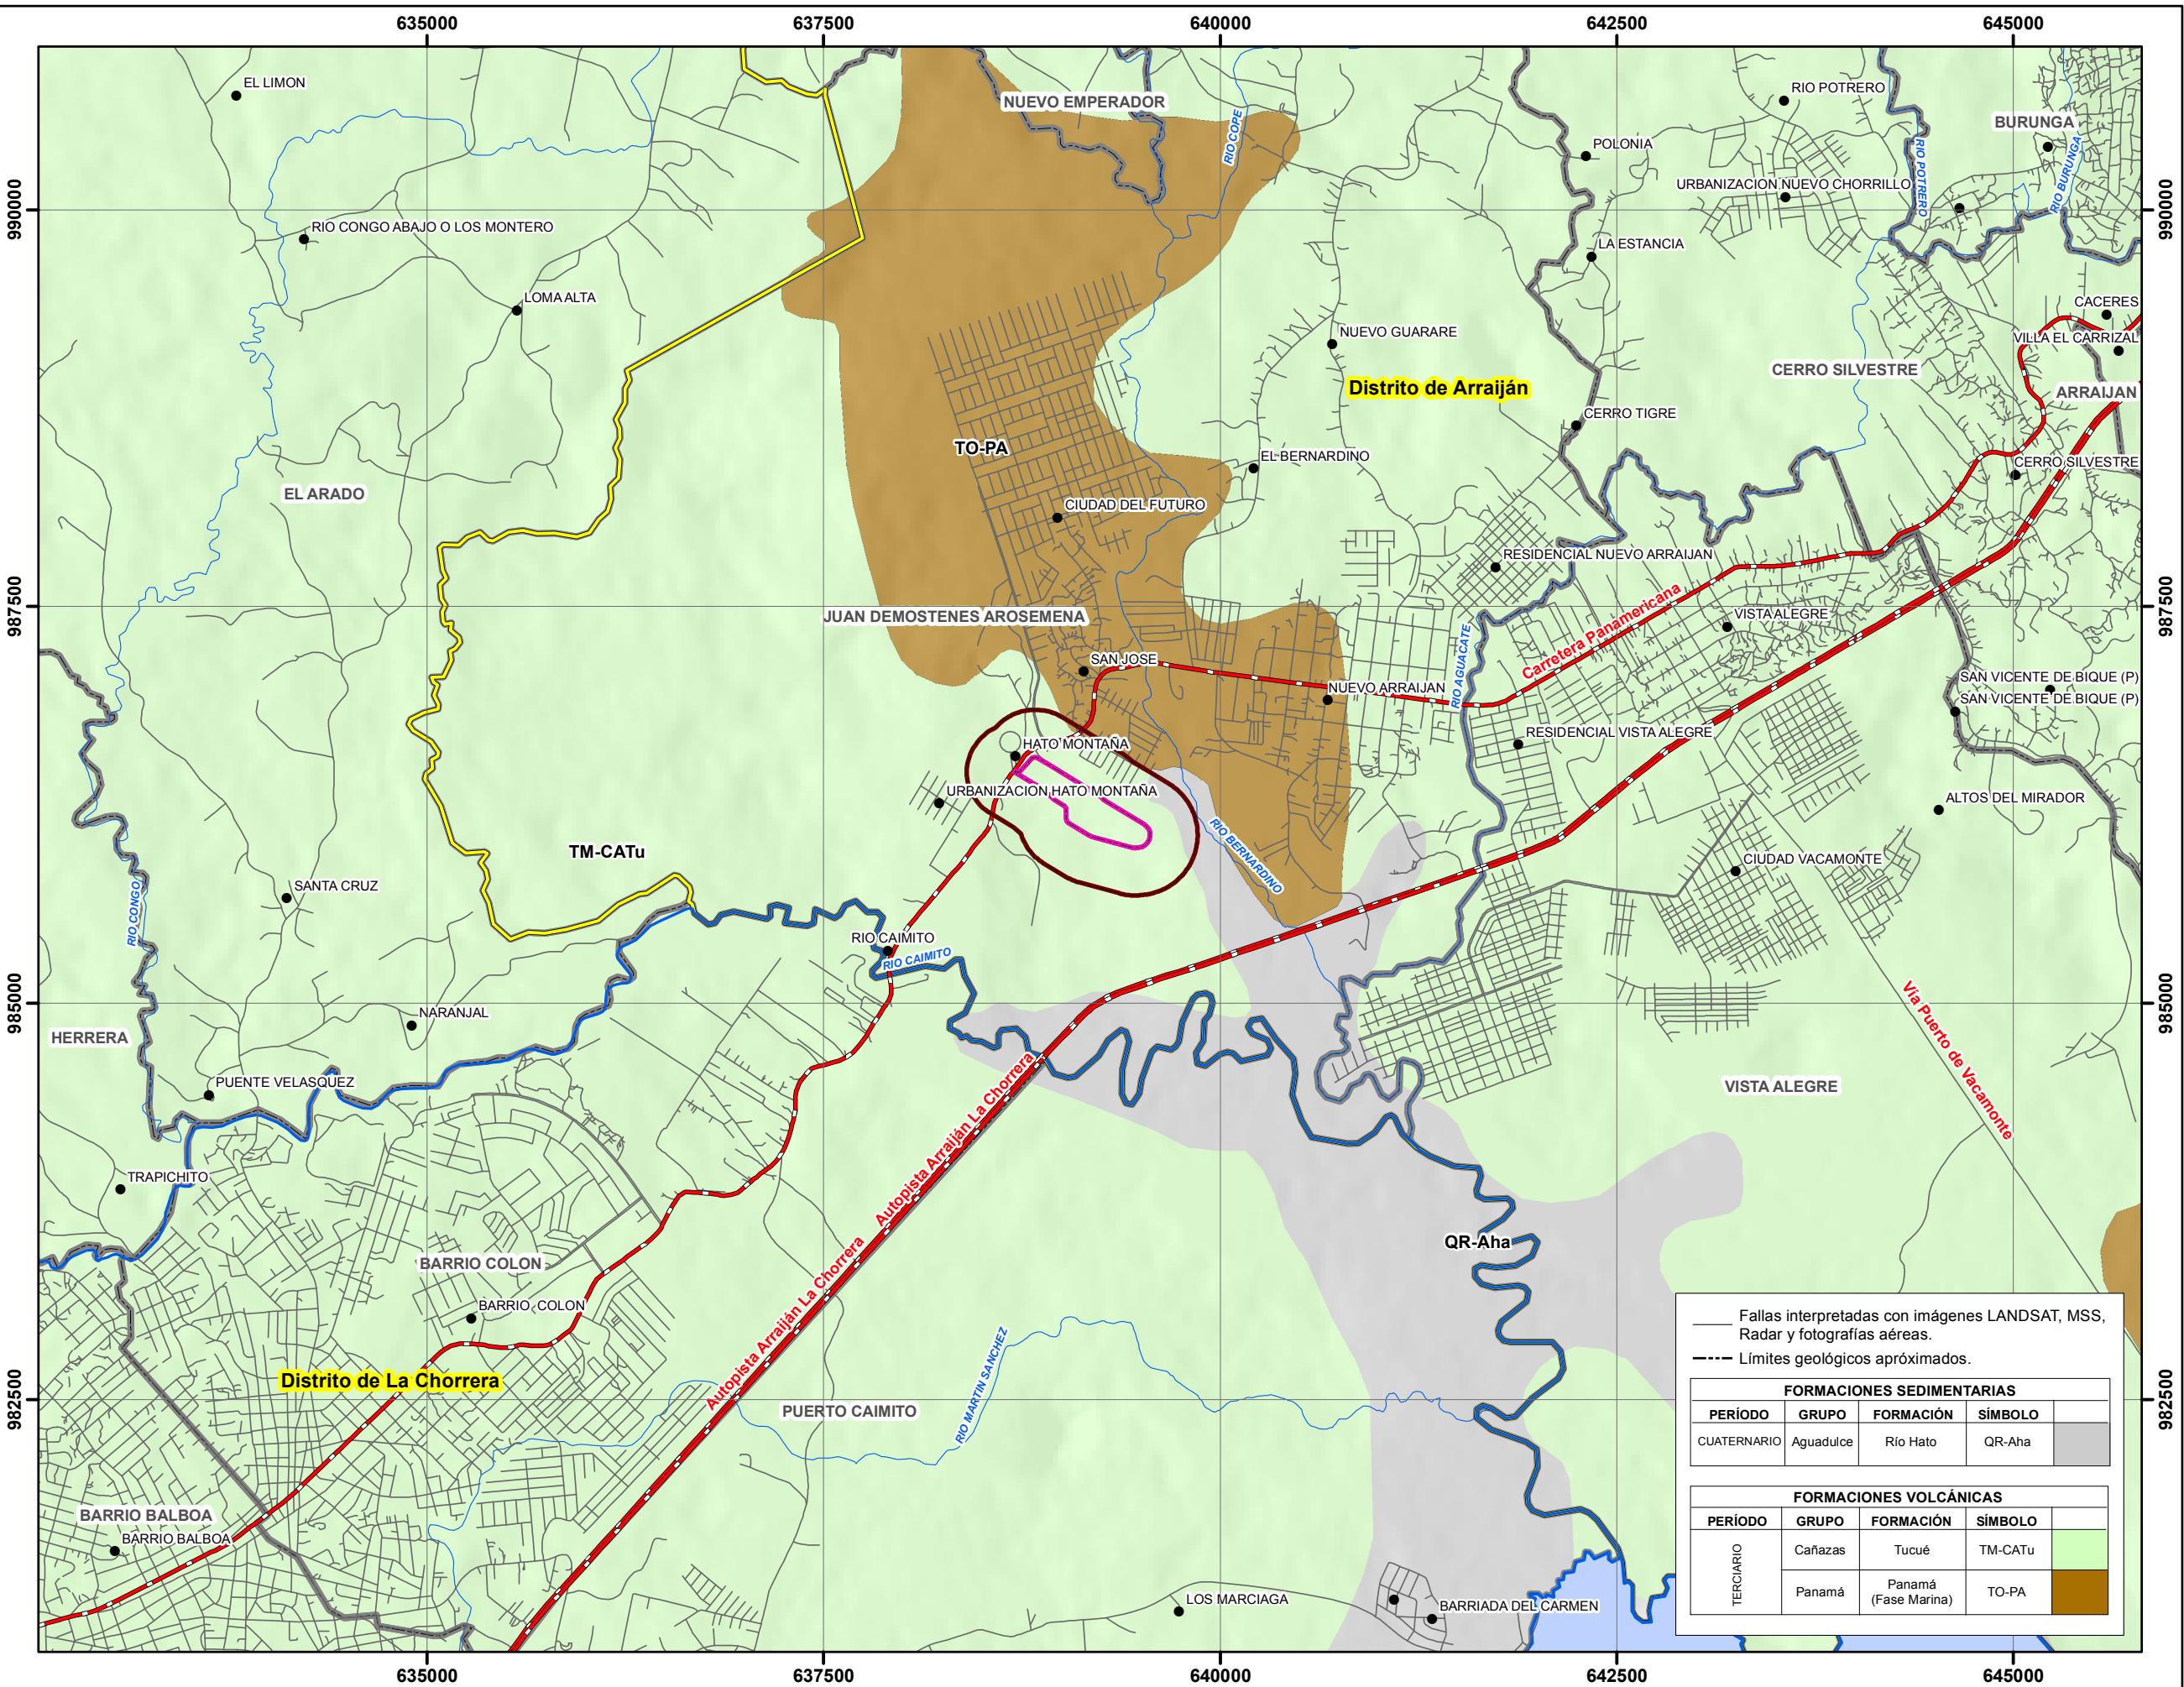
FIGURA N° 6-2

El área donde se construirán los patios y talleres de la Línea 3 del Metro, a nivel regional, forma parte de tres formaciones geológicas del tipo sedimentario y volcánico (Figura 6-2 al final del capítulo). Dichas formaciones corresponden a:

- Formación Tocué (TM-CATu): Formación volcánica perteneciente al Grupo Cañazas del Período Terciario, corresponde a la Formación de mayor representatividad en el área del proyecto, ocupando 83.807 ha (90.812% del área de influencia indirecta).

- Formación Río Hato (QR-Aha): Formación sedimentaria perteneciente al Grupo Aguadulce del período Cuaternario, se localiza en el sector Sureste del área de influencia indirecta, ocupando 6.968 ha (7.550%).
- Formación Panamá-Fase Marina (TO-PA): Formación volcánica perteneciente al Grupo Panamá del Período Terciario, es la de menor representación en el área del proyecto con 1.511 ha (1.638%).

La geología del área de influencia directa del proyecto, toma como base la información presentada en el Mapa Geológico 1:100,000 del Atlas Nacional de la República de Panamá (ANAM, 2010), donde se extrae que las formaciones allí existentes datan del Periodo Terciario y se encuentran representadas, como se mencionó anteriormente, por dos formaciones geológicas: la Formación Panamá y la Formación Tocué. Esta última prevalece en el área de influencia de la obra (Tabla 6-1 y en la Figura 6-2, al final del capítulo).

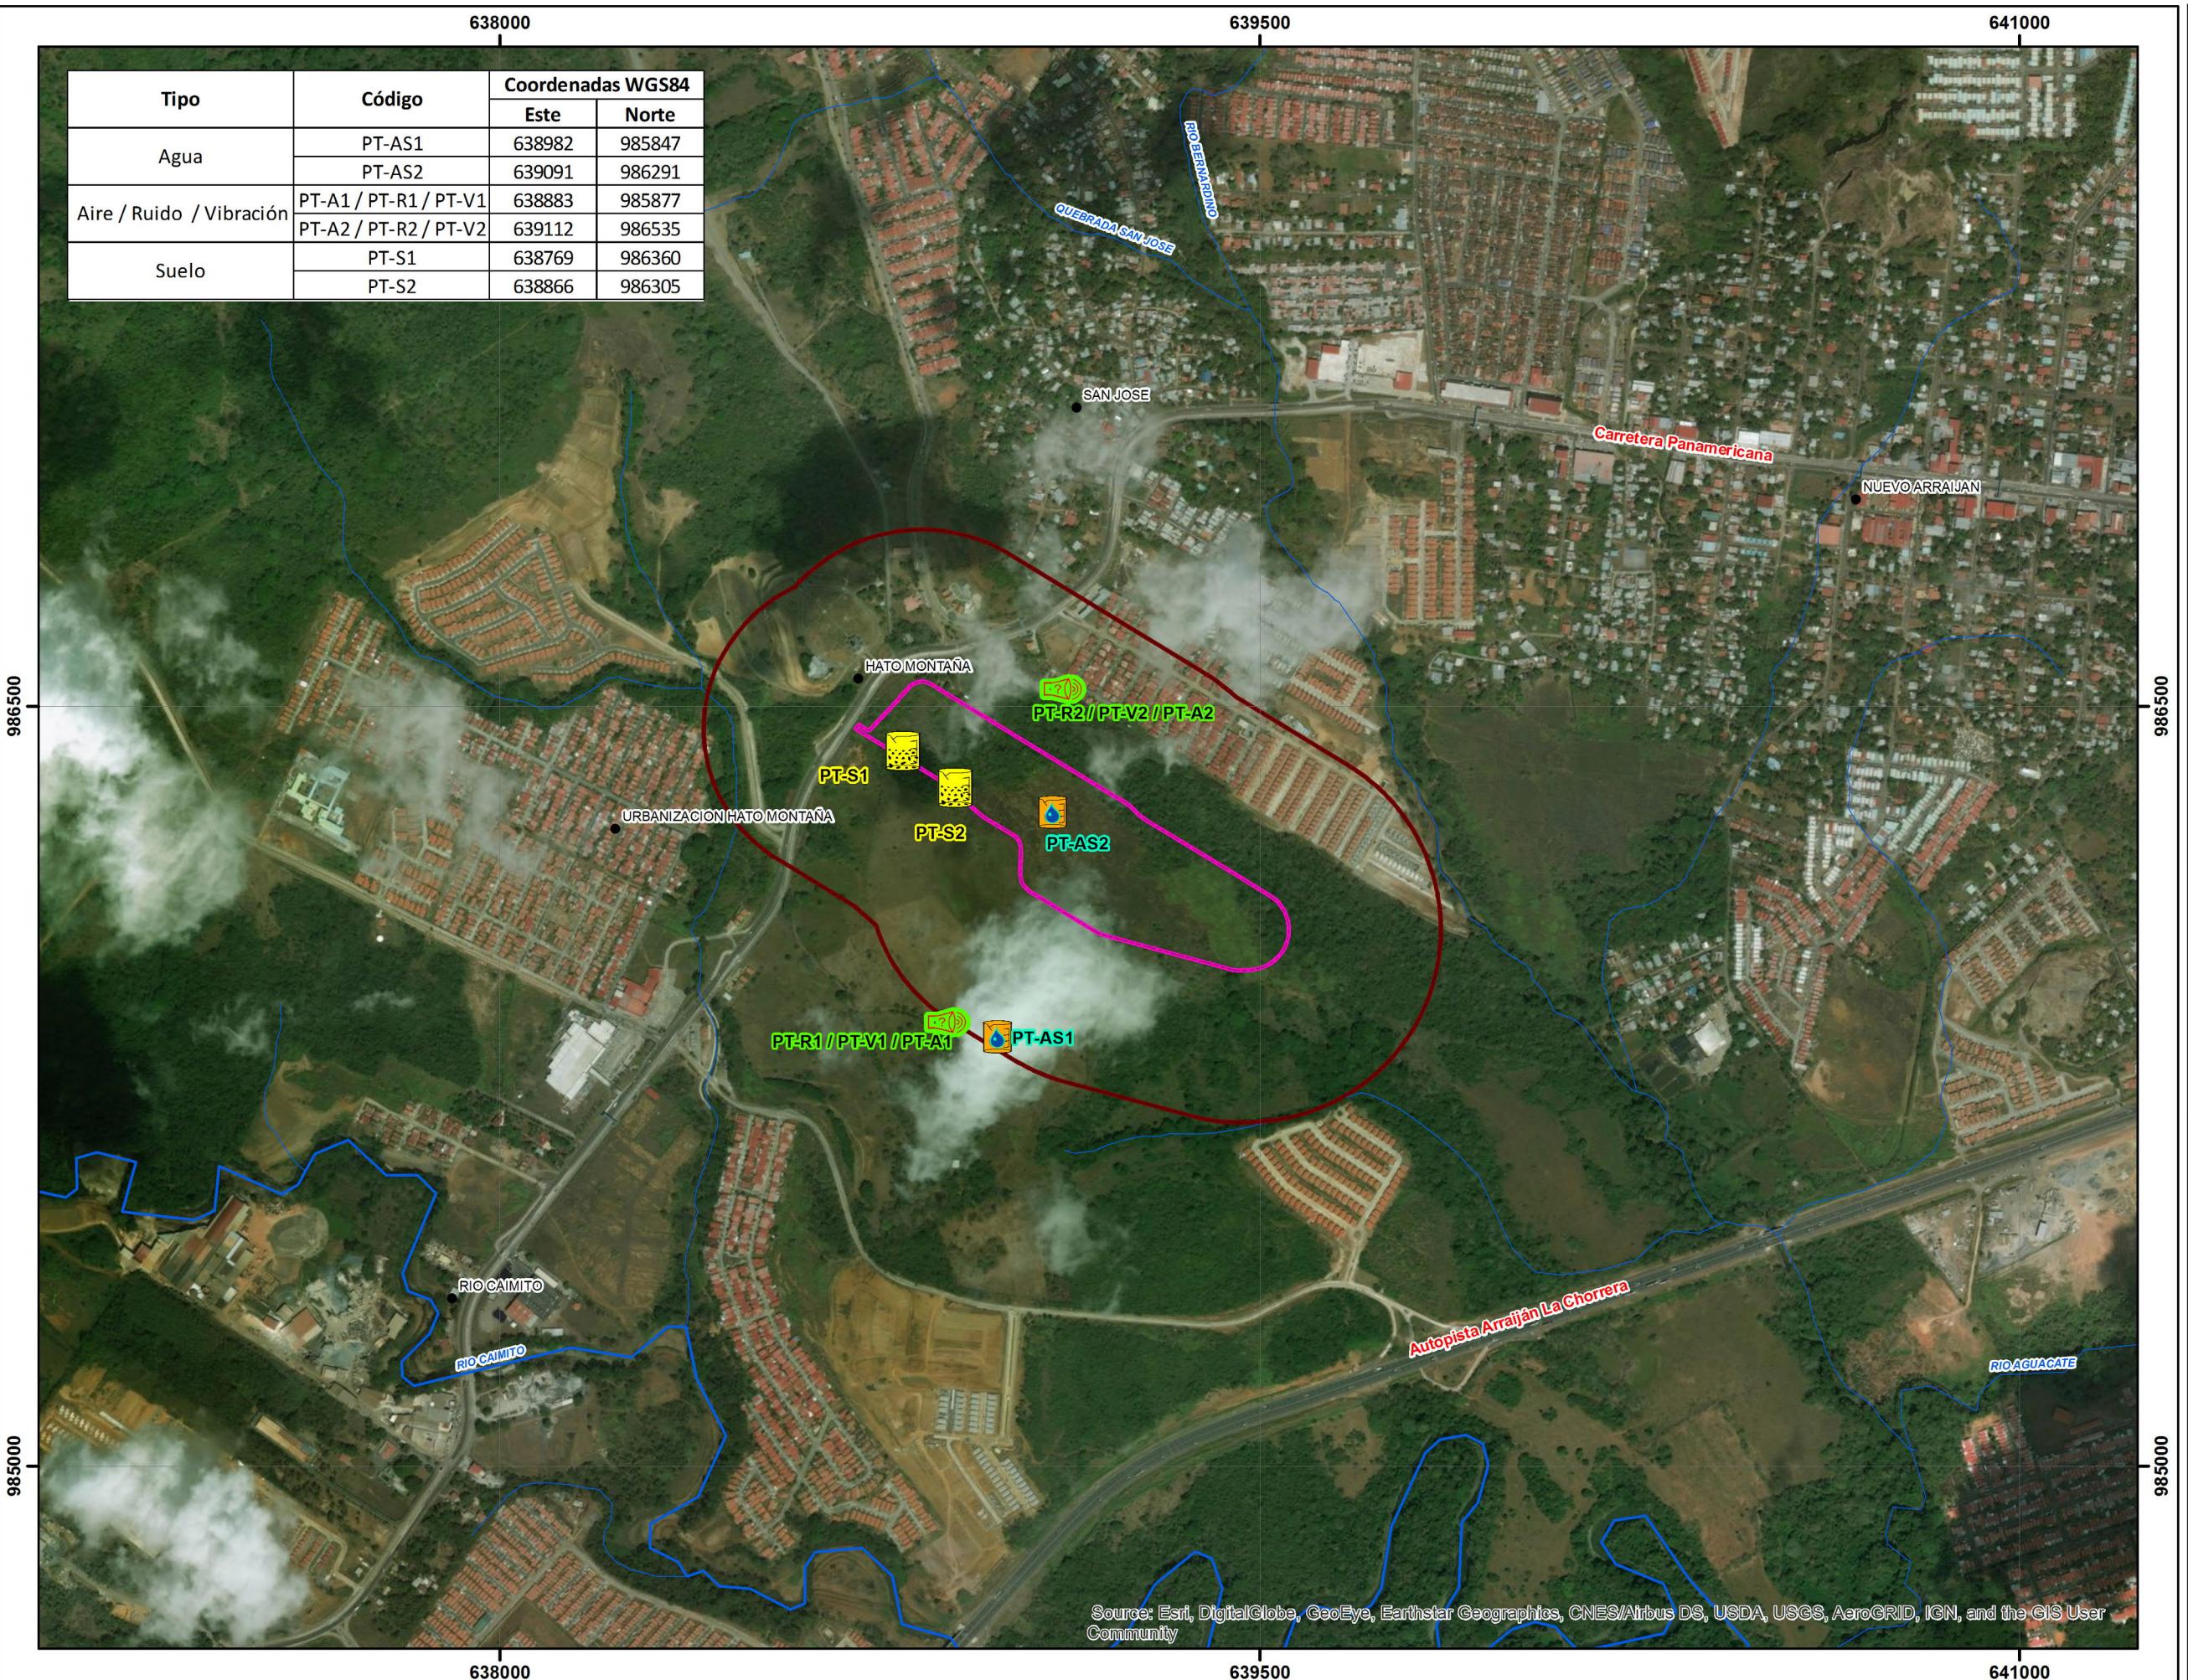
FIGURA N° 6-3

Los puntos seleccionados para la toma de muestras se presentan en la Figura 6-3 (al final del capítulo); mientras que en el anexo fotográfico se observan algunas imágenes de los trabajos realizados en campo, ambas referencias se localizan al final del capítulo. Las coordenadas UTM (WGS 84) de los puntos de monitoreo se señalan en la Tabla 6-2 a continuación y su ubicación se muestra en la Figura 6-3 (al final del capítulo):

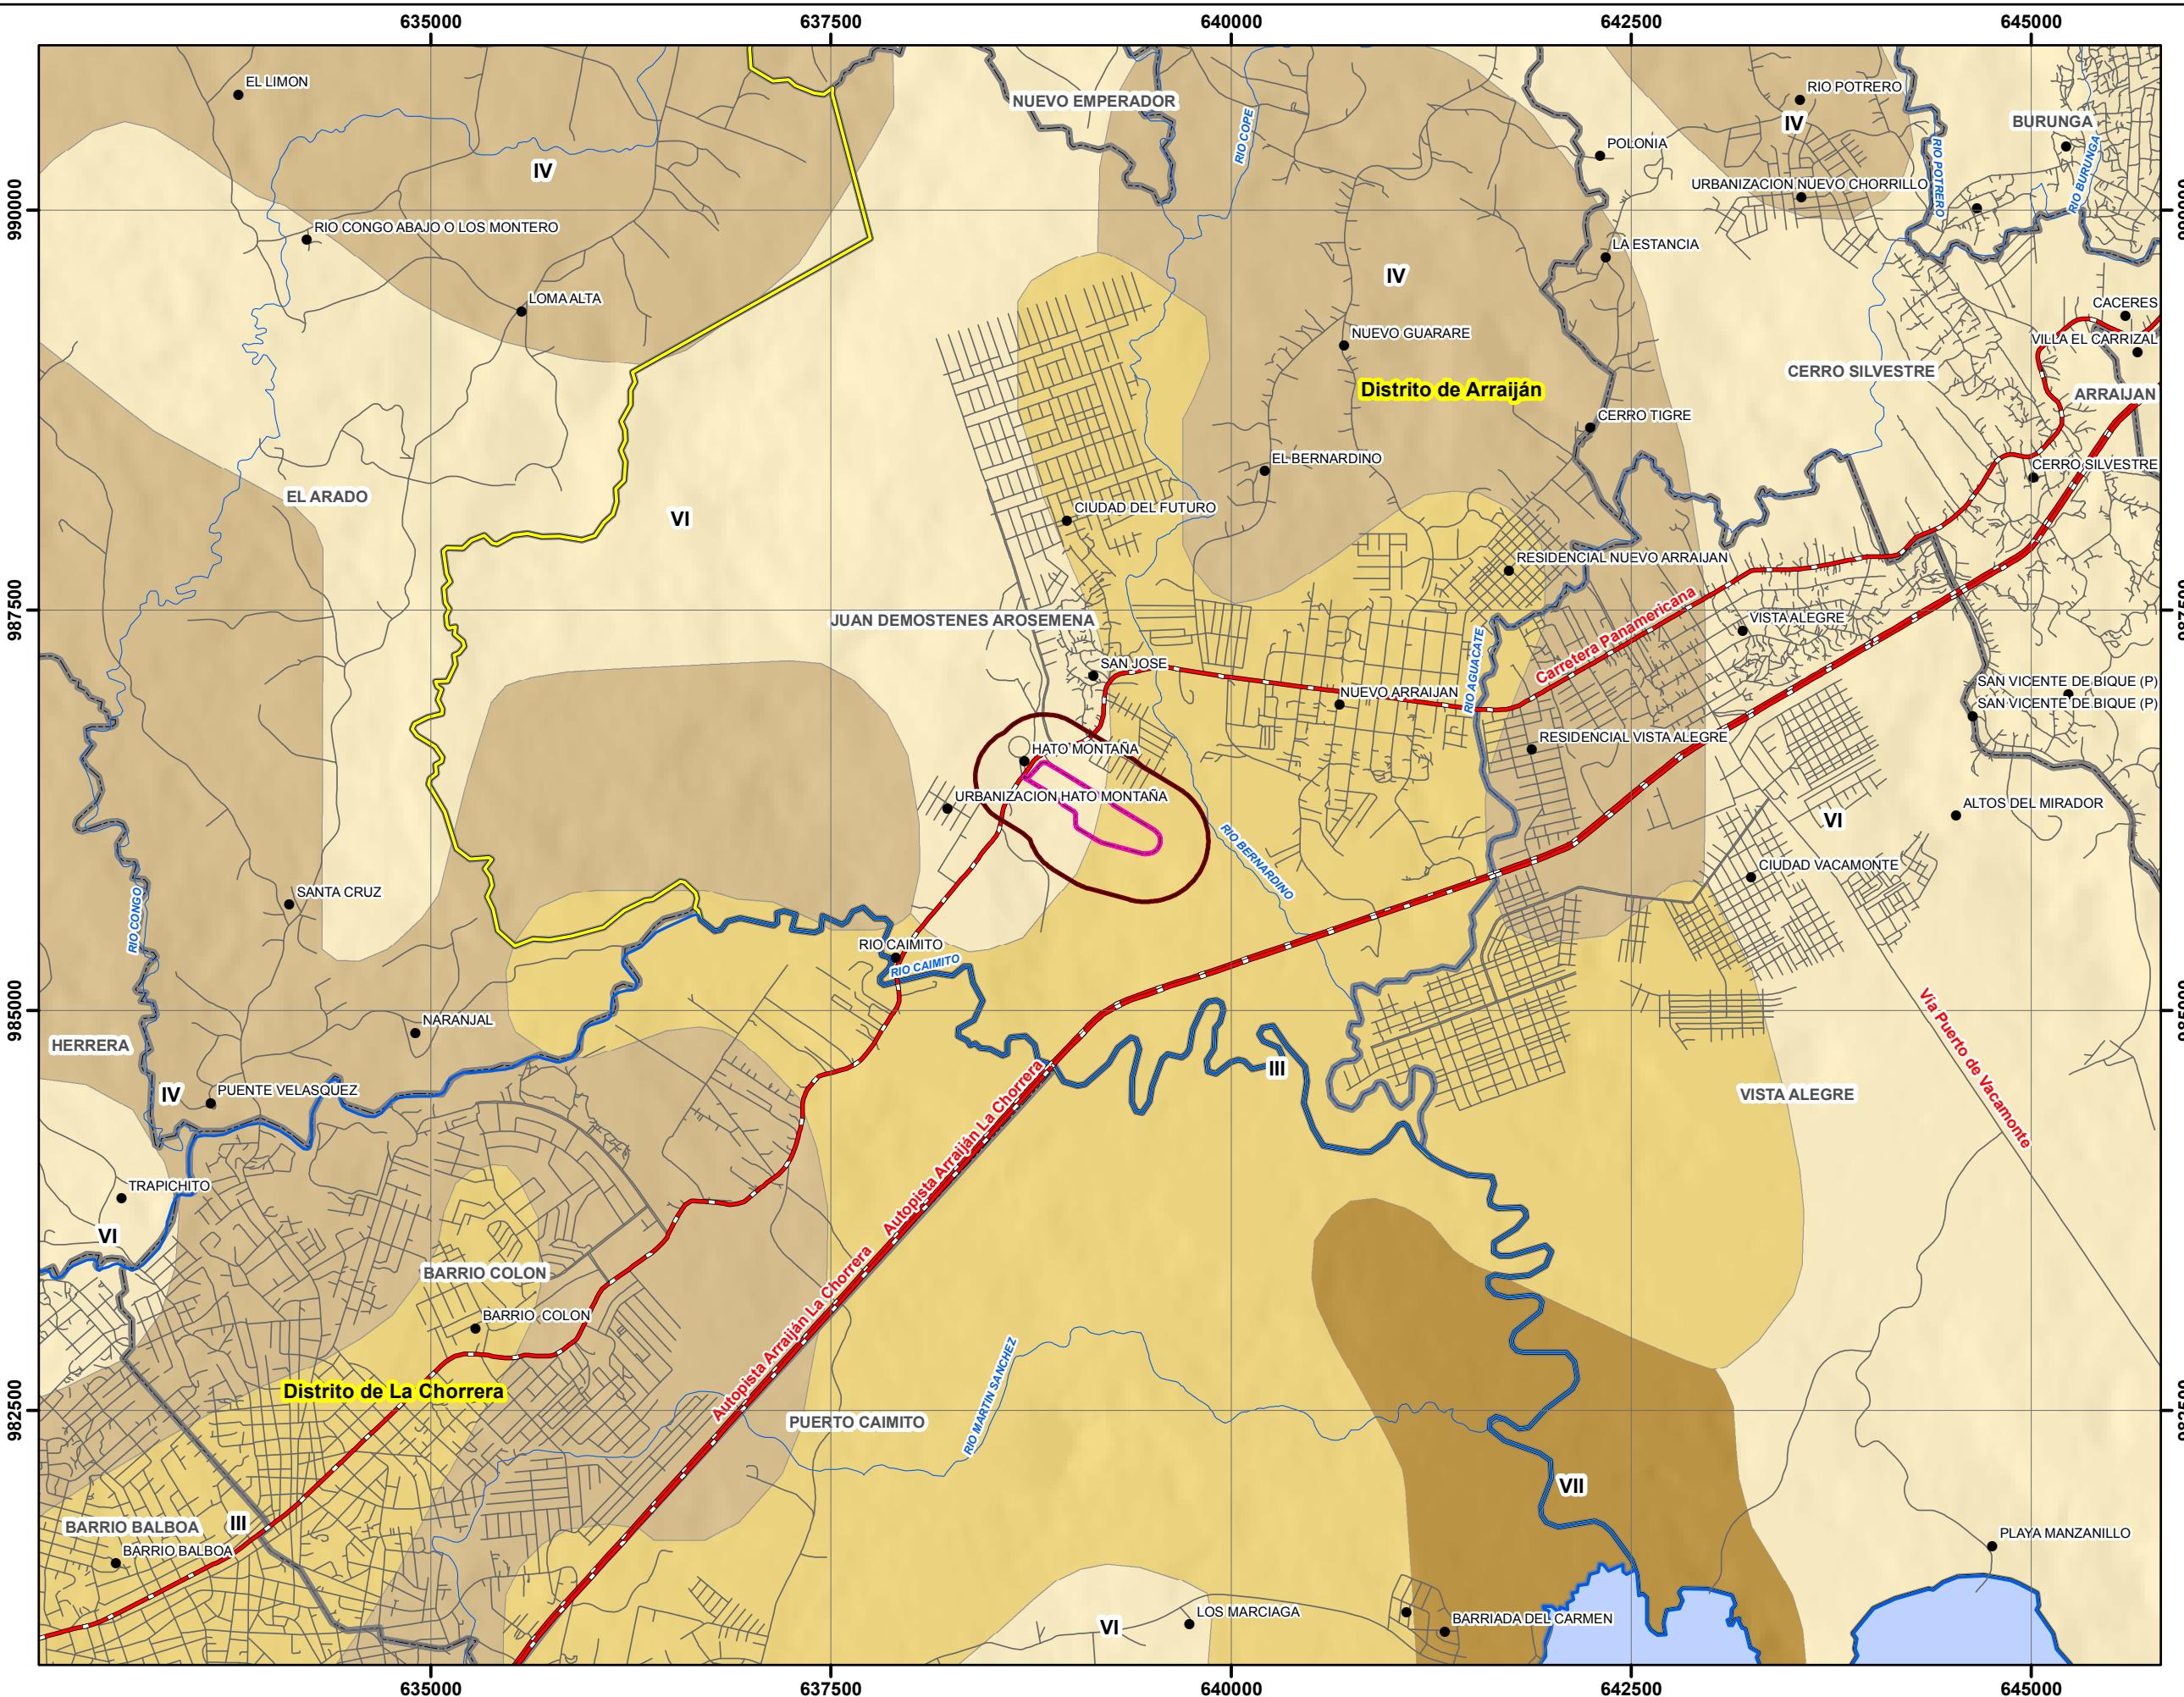
FIGURA N° 6-5
TOPOGRAFÍA

Para describir la topografía de los suelos en el área de influencia de la Línea 3 del Metro de Panamá, se utilizó el Mapa Topográfico Escala 1:50,000 de la cartografía base del Instituto Geográfico Nacional “Tommy Guardia” y el análisis del Sistema de Información Geográfico SIG (Mapa Topográfico 1:50,000). Mediante estas fuentes de información y recorridos del área, se encontró que la zona se localiza en una posición elevada respecto al entorno alcanzando en su punto más alto la cota de los 60 msnm, con una topografía plana donde las alturas promedio oscilan entre 40 y 60 msnm. Hacia las afuera del área de influencia directa, se observa la presencia de taludes con pendientes moderadas en dirección Norte, hacia la carretera Panamericana y al Este hacia la Barriada Brisas de Arraiján, donde las cotas se reducen hasta los 20 msnm (Figura 6-5 presentada al final del capítulo).

En la Figura 6-5 (al final del capítulo), se representa la topografía del área del proyecto en escala 1:50,000.

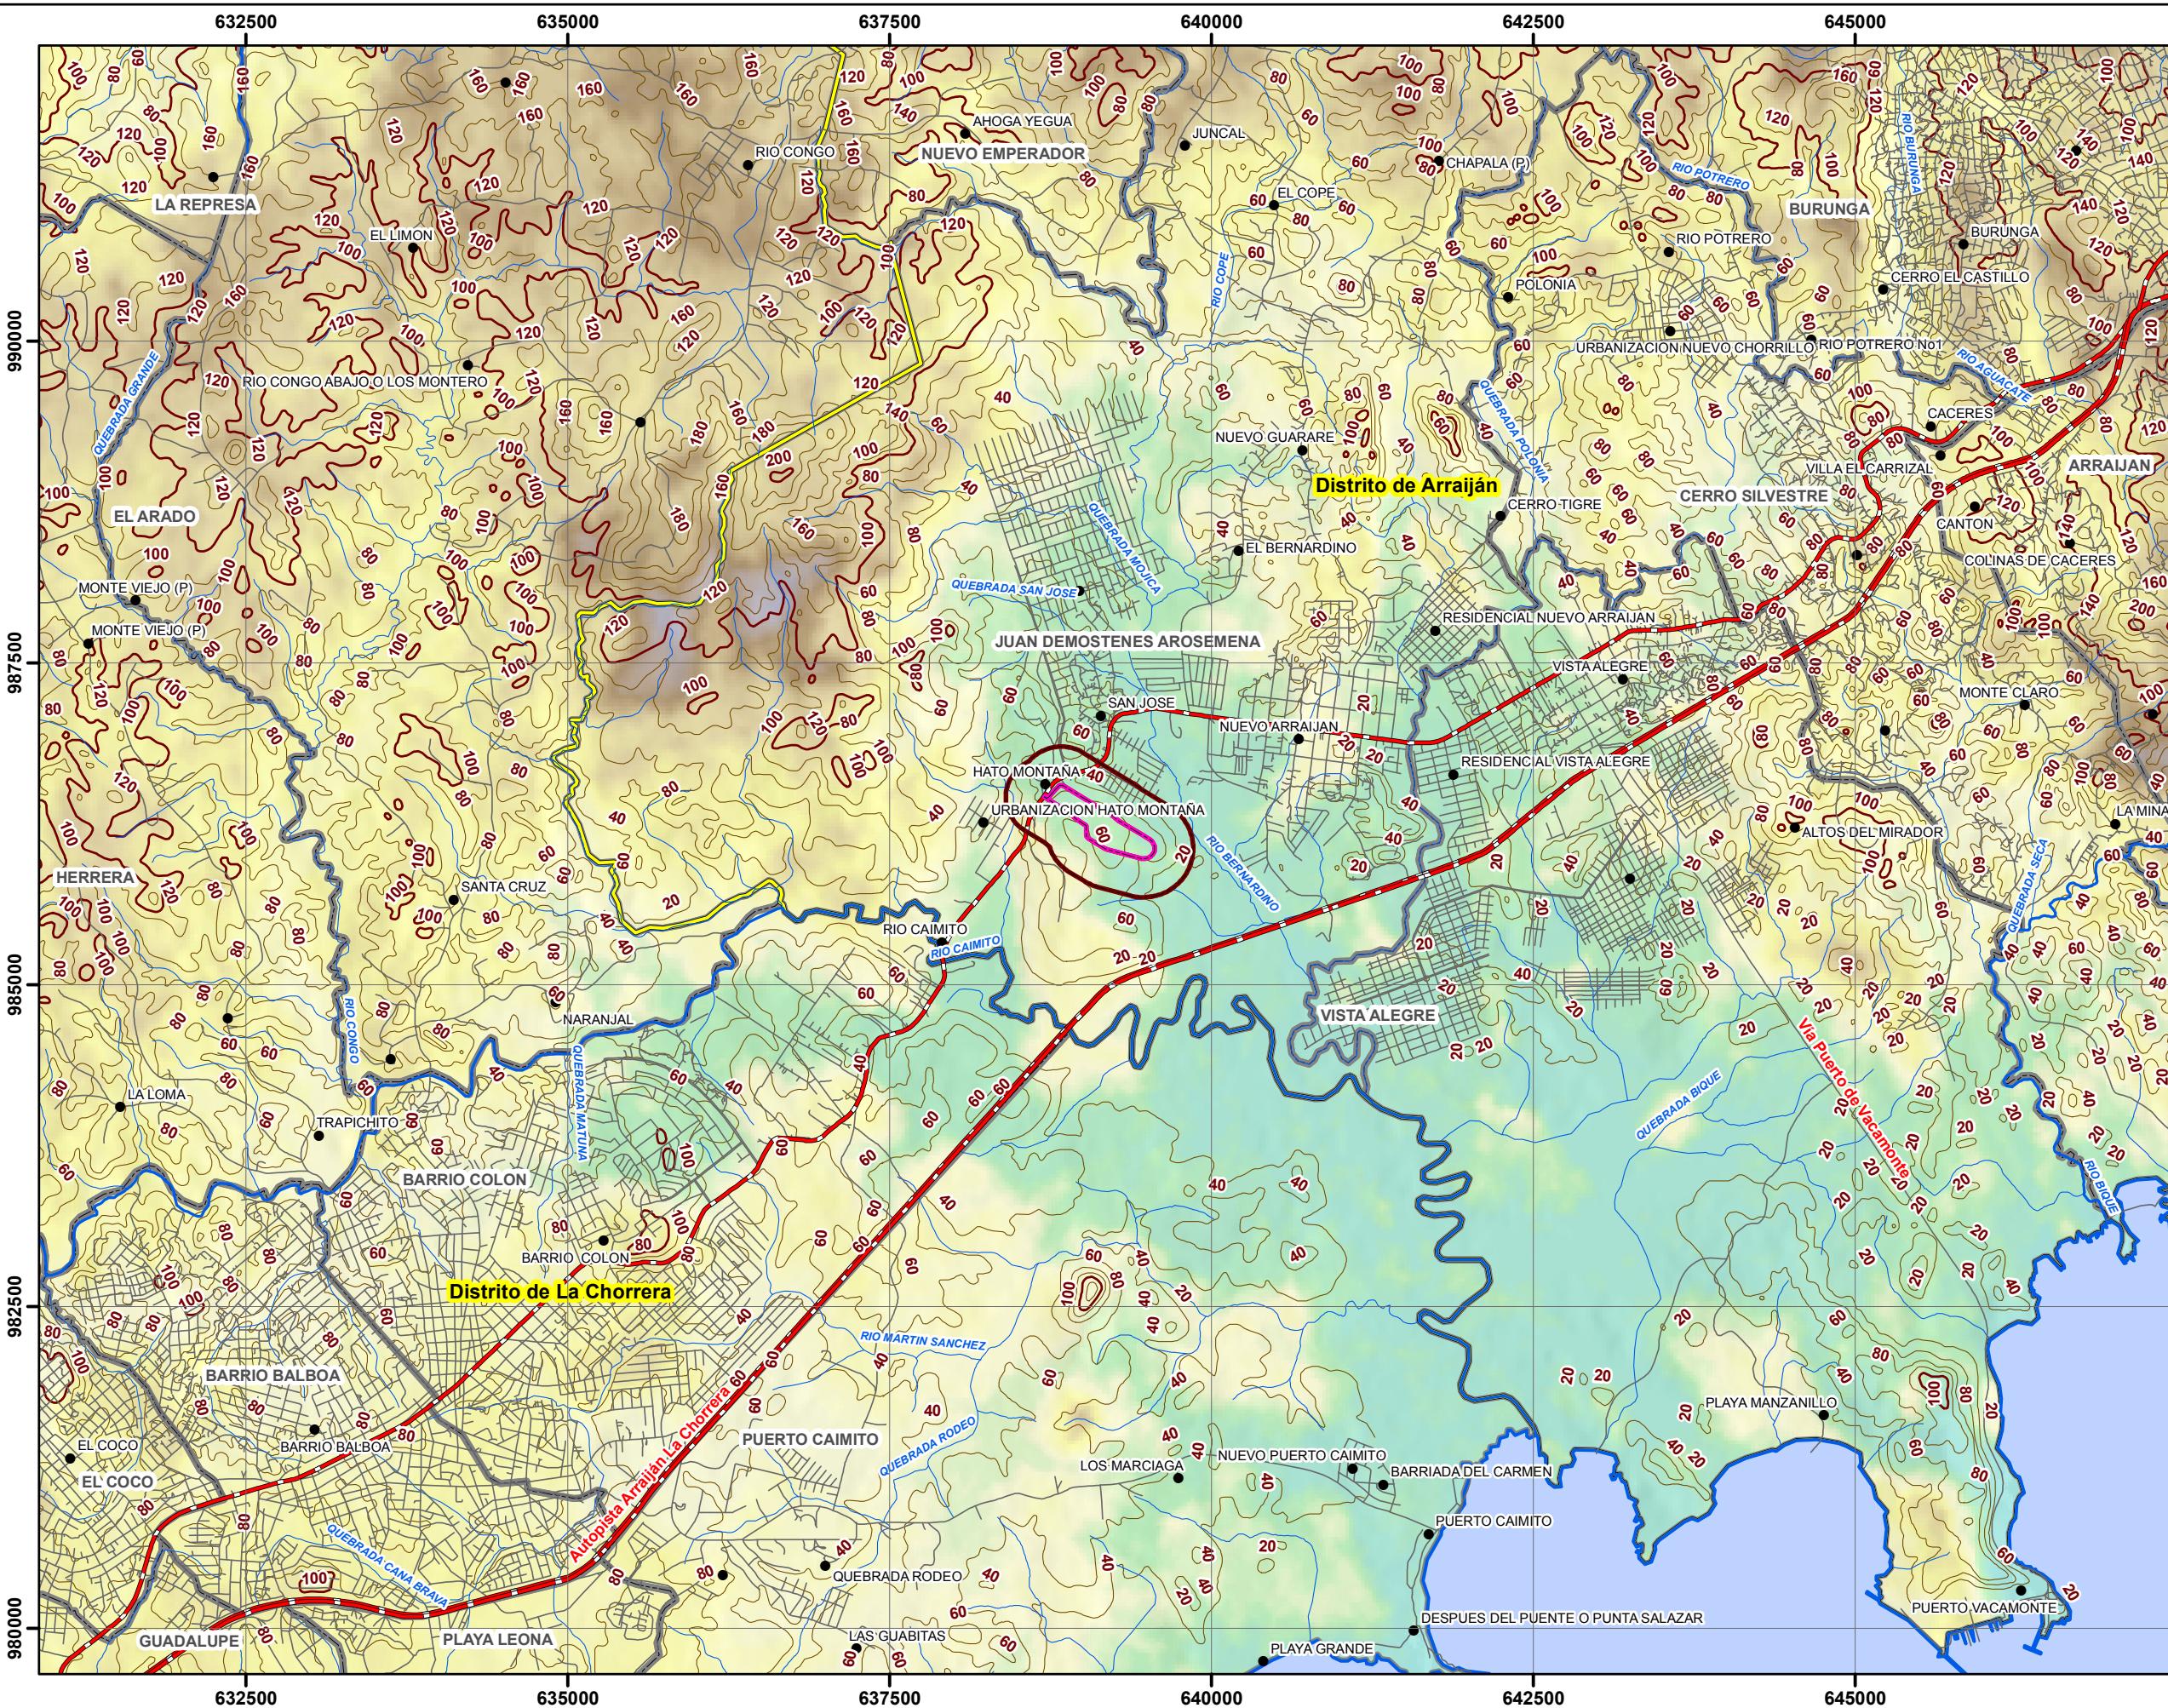
FIGURA N° 6-8

Acuíferos de extensión regional limitada constituidos por aluviones, sedimentos marinos no consolidados y deposiciones tipo delta de granulometría variables en los cuales predominan secciones arenosas, limosas y arcillosas. La calidad química de las aguas es generalmente buena.

Acuíferos locales restringidos a zonas fracturadas, conformados por una mezcla de rocas volcánicas fragmentarias consolidadas y poco consolidadas, sobrepuertas a rocas ígneas consolidadas. Los pozos más productivos se localizan en zonas fracturadas. La calidad química de las aguas es generalmente buena.

Acuíferos locales restringidos a zonas fracturadas, comprenden un conjunto de volcánicas (lava y aglomerados), las lavas son masivas y los aglomerados se encuentran compactos. Los pozos más productivos se localizan en las zonas fracturadas. La calidad química de las aguas es generalmente buena.

En líneas generales, considerando las categorías hidrogeológicas definidas en el Atlas Ambiental de la República de Panamá (ANAM, 2010), el área del proyecto se localiza en un sector donde los acuíferos locales están restringidos a zonas fracturadas, comprenden un conjunto de rocas volcánicas (lavas y aglomerados), las lavas son masivas y los aglomerados se encuentran

compactos. Los pozos más productivos se localizan en zonas fracturadas. La calidad química de las aguas es generalmente buena (Figura 6-8 al final del capítulo).
