SISTEMA NACIONAL DE PROTECCIÓN CIVIL
DIRECCIÓN DE PREVENCIÓN Y MITIGACIÓN DE DESASTRES
SINAPROC-DPM-311/31-08-2018

Informe Técnico de la inspección realizada, a la finca con **Folio Real No.8557**, **Código de Ubicación No.21**, donde se desarrollará el proyecto **Residencial Los Bambú en Hacienda El Mirador**, con una superficie de **9Has. + 2,500.00 M2**, ubicada en el corregimiento y distrito de Antón, provincia de Coclé, propiedad de **Juan Fernando Corro Correa**,

PROYECTO RESIDENCIAL LOS BAMBÚ EN HACIENDA EL MIRADOR, ANTÓN, COCLÉ.

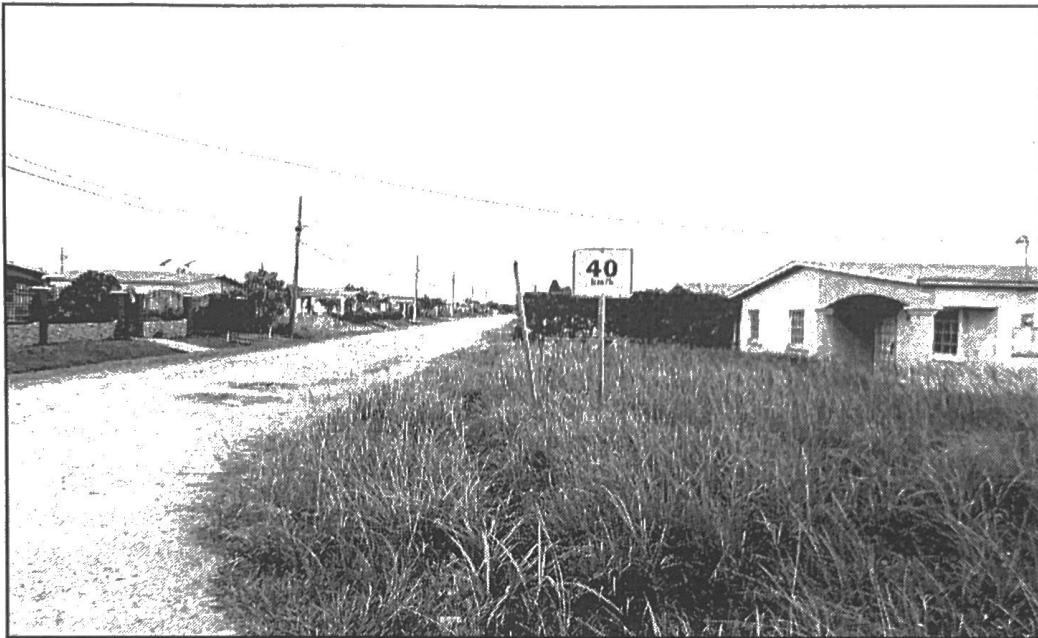
Foto 2-3 AMBAS IMÁGENES MUESTRAN LA CALLE DE ACCESO HACIA EL PROYECTO LOS BAMBÚ EN HACIENDA EL MIRADO, Y EN LA QUE COLINDA CON PROYECTOS RESIDENCIALES EXISTENTES.

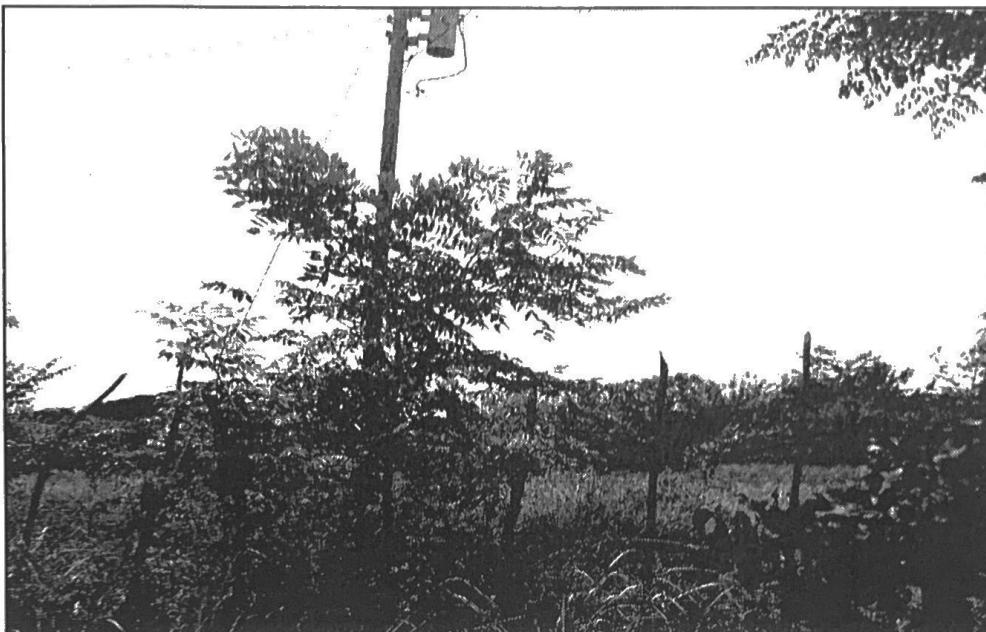
1. El lote tiene forma irregular con una topografía con pendientes poco pronunciadas.
2. El terreno colinda al Oeste con la calle Guabas arriba, al Este y al Sur con el Río Las Guabas y al Norte con la Finca No.637, propiedad del señor Juan Fernando Correa.
3. El proyecto Residencial Los Bambú en Hacienda El Mirador, consistirá en 293 lotes de 160.00 m² aproximadamente para viviendas unifamiliares Bono Solidario de, además de espacios de uso público entre otros.
4. Es importante mencionar que el proyecto residencial Los Bambú en Hacienda El Mirador, colinda con el Río Las Guabas.
5. La vegetación del globo de terreno consiste en árboles no frutales, arbustos y herbazales, se mantiene el bosque de galería. Del río Las Guabas.
6. La vía de acceso hacia el proyecto residencial Los Bambú en Hacienda El Mirador es un camino de tierra.

Foto 4-5 IMÁGENES DE UNA PARTE DEL GLOBO DE TERRENO DONDE SE MUESTRA PARTE DE LA TOPOGRAFÍA Y LA VEGETACIÓN DEL MISMO EN LA QUE PODEMOS APRECIAR ÁRBOLES NO FRUTALES, ARBUSTOS Y HERBAZALES.

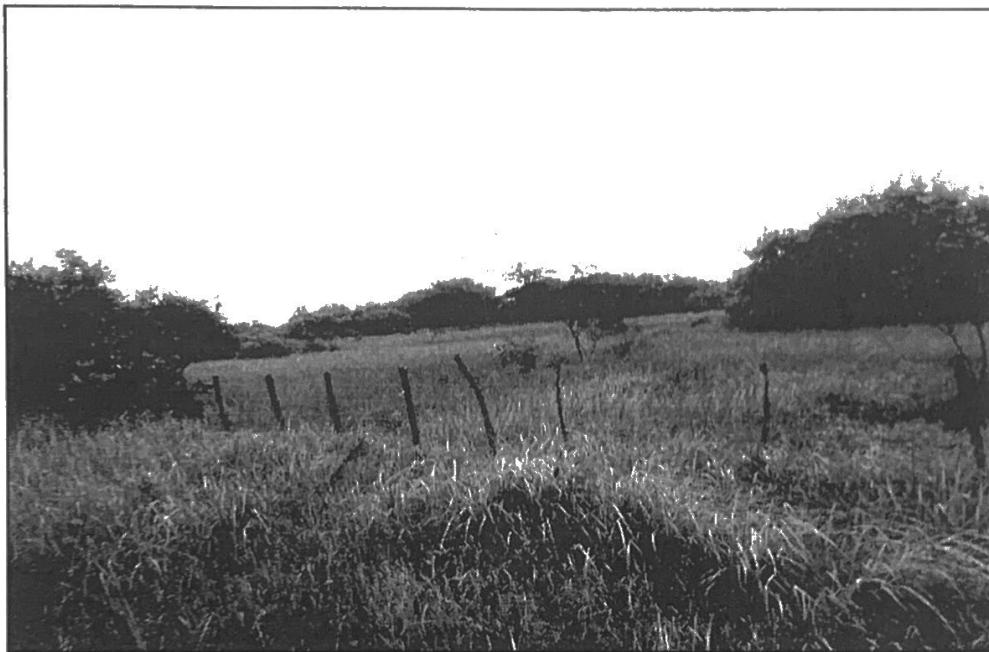
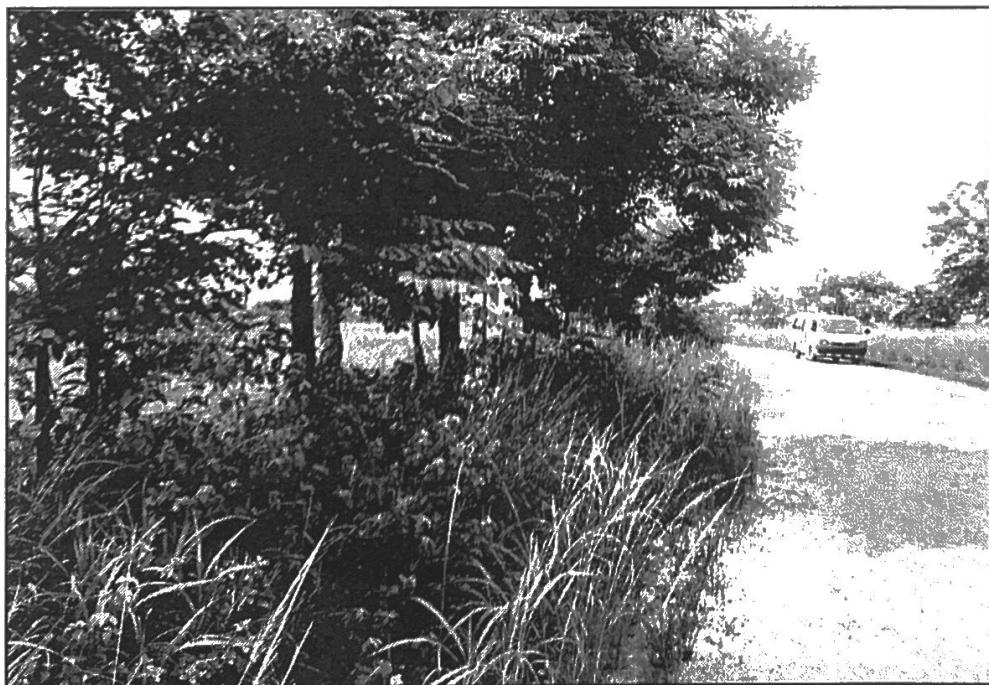
Foto 6-7 IMÁGENES DE LA VEGETACIÓN Y DE CALLE GUABAS ARRIBAS QUE VA PARALELA AL GLOBO DE TERRENO DONDE SE DESARROLARÁ EL PROYECTO RESIDENCIAL LOS BAMBÚ EN HACIENDA EL MIRADOR.

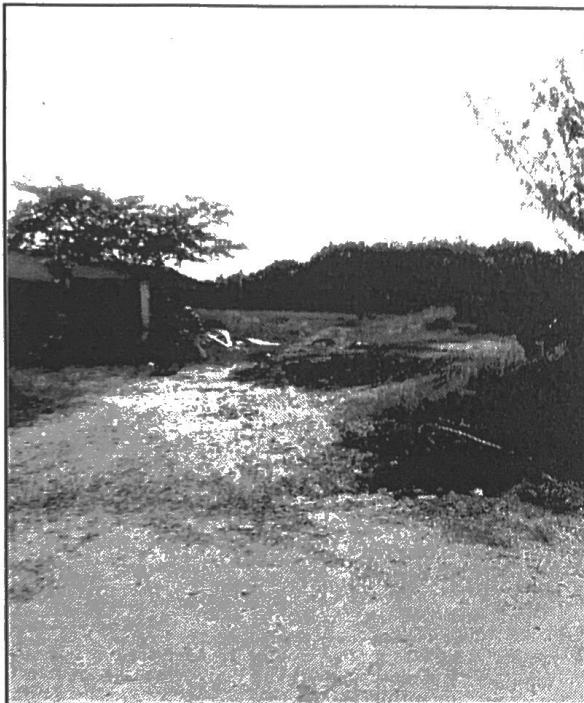
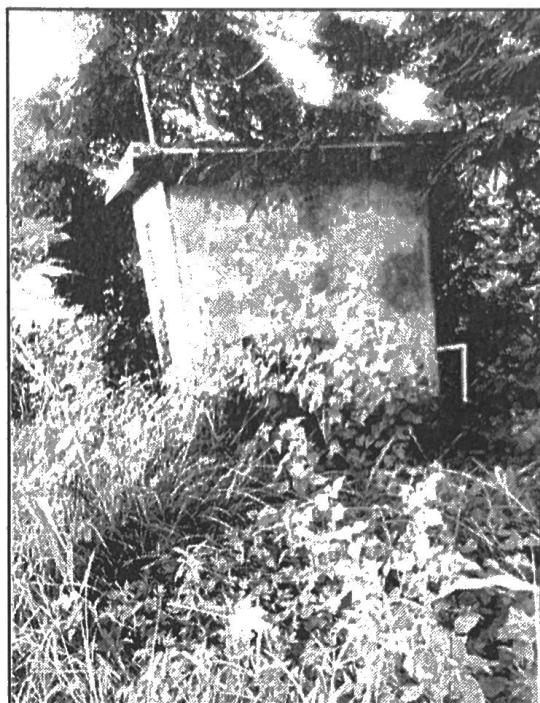
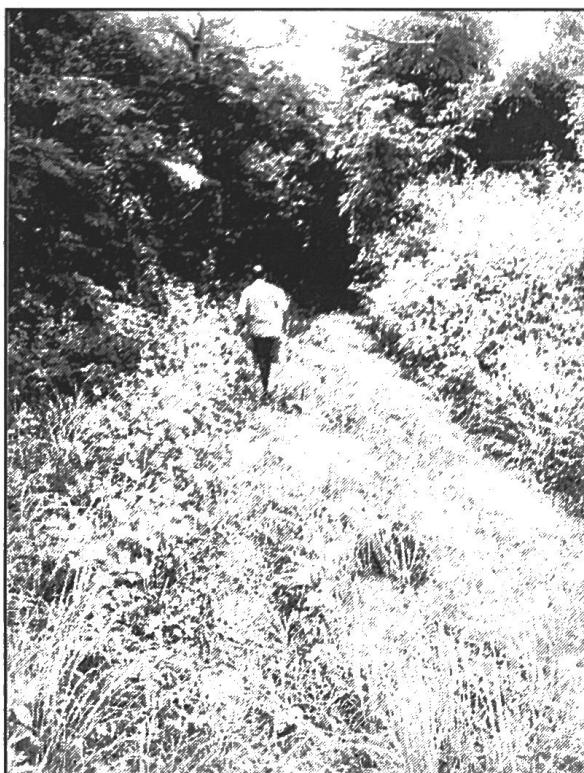
Actualmente existe una estructura en construcción, donde funciona un depósito de materiales.

Foto 8-9-10 LA IMAGEN SUPERIOR IZQUIERDA MUESTRA UNA ESTRUCTURA DESTINADA AL DEPOSITO DE MATERIALES DEL PROYECTO Y LA FOTO INFERIOR IZQUIERDA MUESTRA EL CAMINO HACIA EL RÍO LAS GUABAS.

LA IMAGEN SUPERIOR DERECHA MUESTRA UNA ESTRUCTURA EXISTENTE, DONDE FUNCIONABA UNA BOMBA.

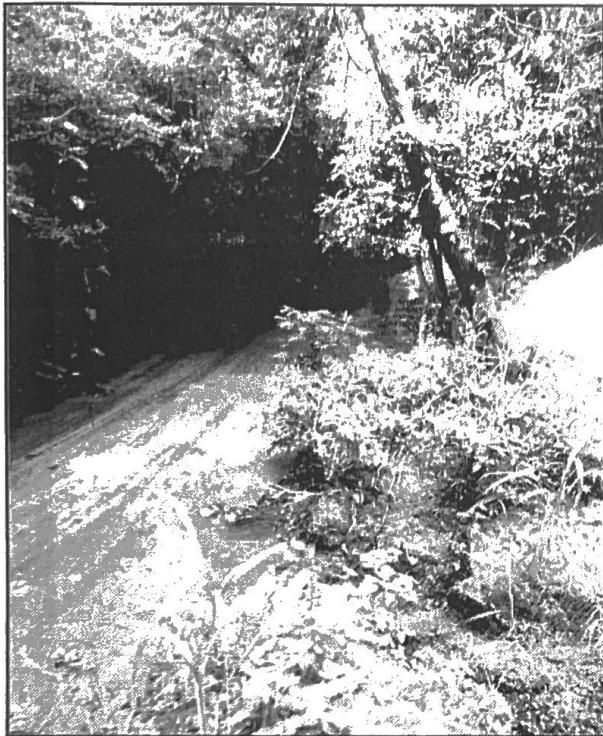
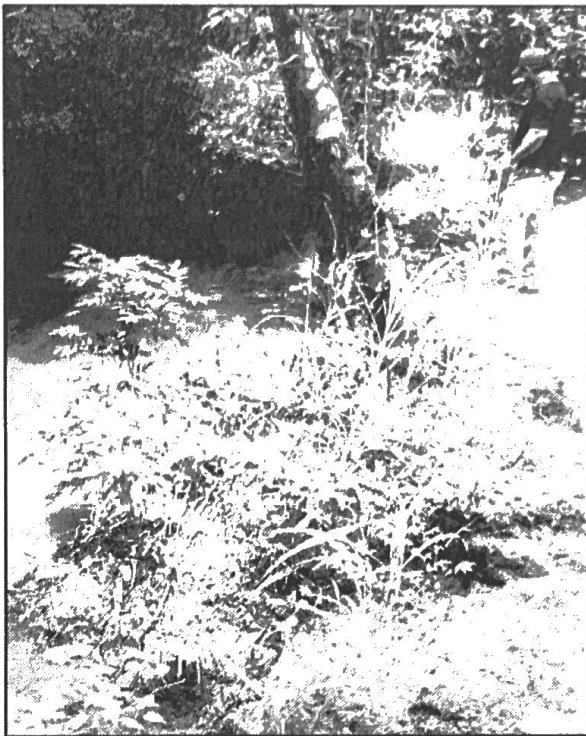
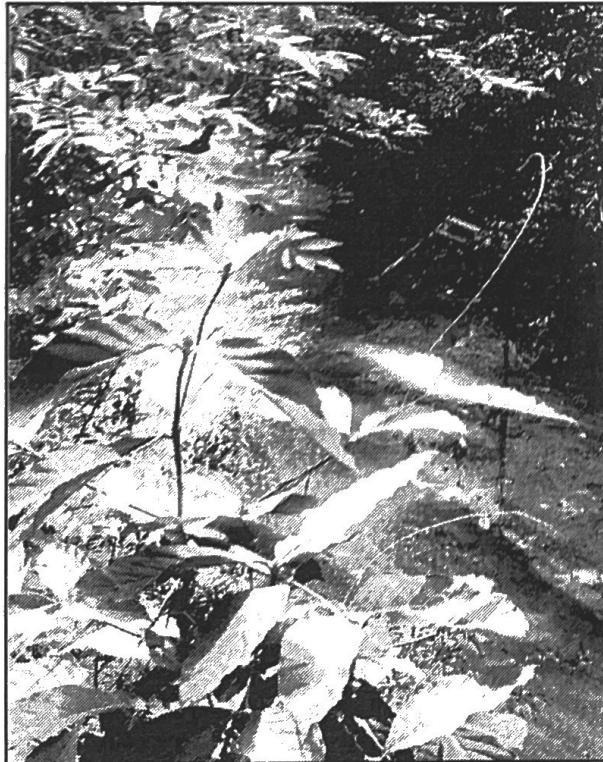
Foto 11-12-13 TODAS LAS IMÁGENES PERTENECEN AL RÍO LAS GUABAS Y EN LA QUE SE PUEDE OBSERVAR EL BOSQUE DE GALERIA Y EL VOLUMEN DE AGUA EN ÉPOCA SECA, EL MISMO TIENEN FILTRACIÓN DE ARENA EN EN FODO.

5. RESPETAR EL PERFILE DE LA SUPERFICIE DE AGUA, OBTENIDO POR EL ESTUDIO HIDROLÓGICO-HIRÁULICO CON PERÍODO DE RECURENCIA DE 1:100 AÑOS, DEL RÍO LAS GUABAS.

8. ANALIZAR LOS RESULTADOS DE LAS SECCIONES TRANSVERSALES DEL RÍO LAS GUABAS, QUE COLINDAN CON LA PLANTA DE TRATAMIENTO DEL PROYECTO, LOS LOTES 239, 238, 185, 82, Y TOMAR EN CUENTA LOS NIVELES MÁXIMOS DE CRECIDAS DE AGUA.
