Estudio de Impacto Ambiental

Categoría I

**Rehabilitación de Caminos Rurales, en el Distrito de Pesé, Provincia
de Herrera – Arenita Vía El Ciruelito**

**Corregimiento de Las Cabras, Distrito de Pesé,
Provincia de Herrera.**

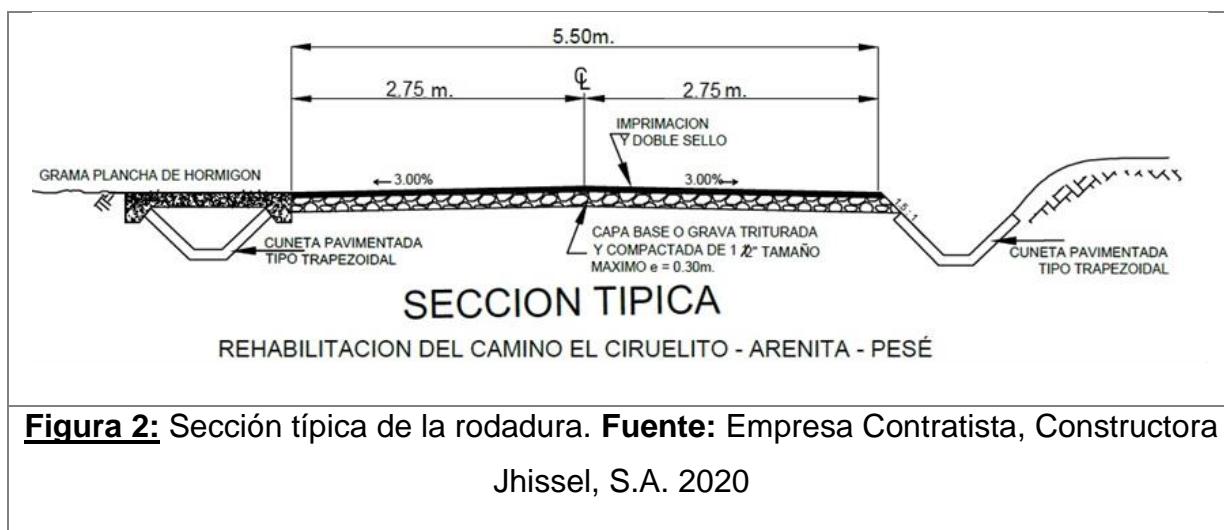
Figura 3: Secciones típicas y detalles típicos de construcción y drenajes pluviales.

La especificación técnica de la rodadura con tratamiento superficial asfáltico de doble sello a construir incluye un ancho de 5.50 metros, espesor de 0.30 metros de capa base, cuneta pavimentada tipo trapezoidal y ancho de los carriles de 2.75 metros. Las señalizaciones permanentes a instalar en la obra son: preventivas, restrictivas e informativas.

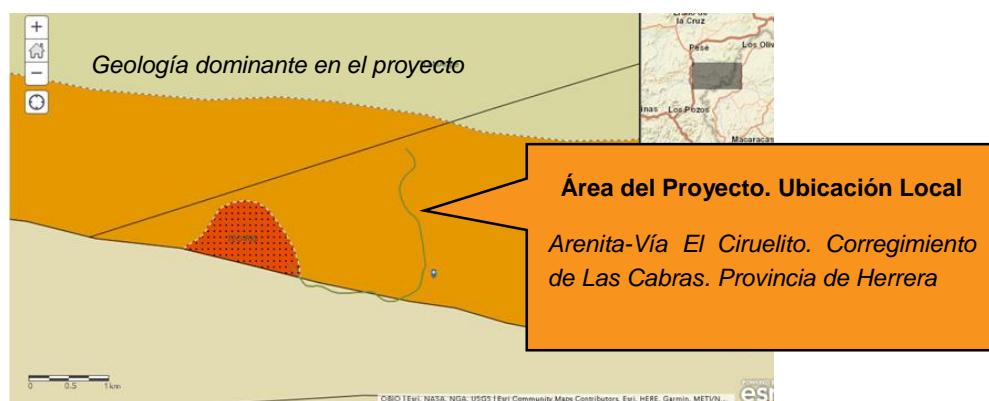
Figura 11: Geología del sitio del proyecto.

El área de influencia del proyecto, el cual está dentro del corregimiento de Las Cabras, Distrito de Pesé, Provincia de Herrera se compone por los grupos Changuinola (K-CHAo) formación Ocú cuyas formas sedimentarias incluyen Calizas y Tobas y Macaracas (TO-MAC) formación Macaracas con formas sedimentarias que incluyen Tobas y Areniscas y Tobáceas. (Ver referencia a continuación-Figura 11 y 12)

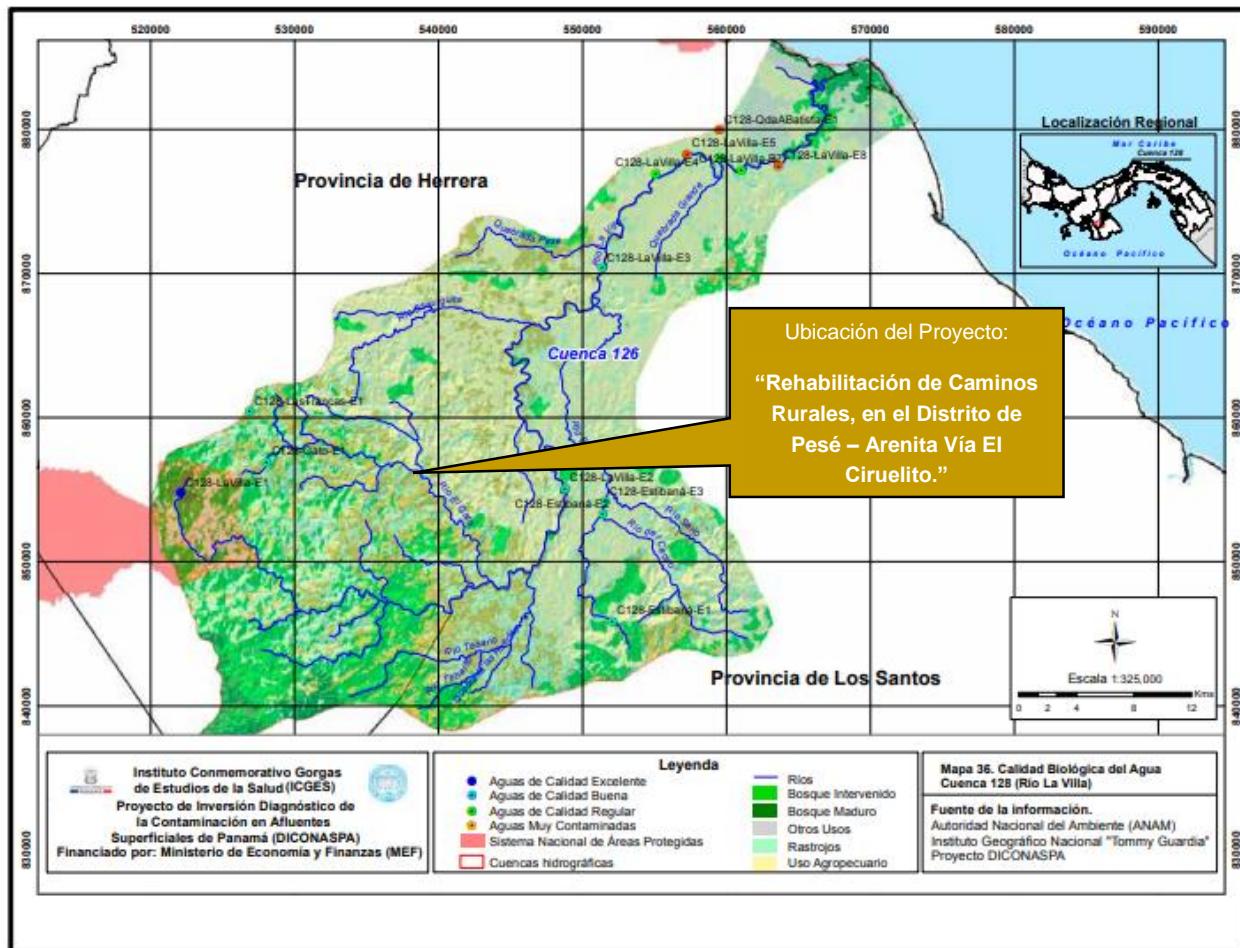
Figura 33: Calidad del Agua Superficial en la Cuenca del Río La Villa. **Fuente:** Diagnóstico de la Condición de los Afluentes Superficiales de Panamá. Ministerio de Ambiente. 2017.

En general, la calidad de las aguas superficiales Sobre el Río El Gato, afluente del Río La Villa obtuvieron puntajes favorables correspondientes a la categoría de calidad de hábitat sub-óptimo, según el documento *Diagnóstico de la Condición de los Afluentes Superficiales de Panamá del Ministerio de Ambiente*. Ver figura 33, a continuación.

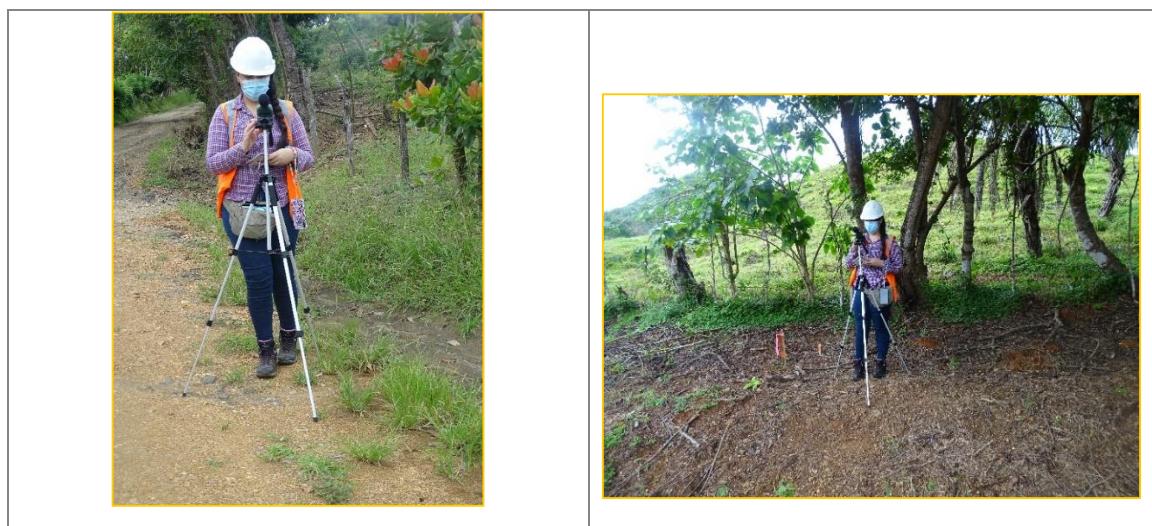
Figura 36-37: Monitoreo de Ruido Ambiental. **Fuente:** Personal de monitoreo.

Horario	Fecha	Nº	Puntos de muestreo	Leq DIURNO (dBA)	LM (dBA)
			Descripción		
DIURNO	15/11/2020	1.	Frente a la estación 1k+250 (Familia Vásquez).	51.9	60.0
		2.	Frente a la residencia de la Familia Vega.	51.7	
		3.	Frente a la estación 2k+400.	49.6	
		4.	Fin del proyecto (intersección de caminos).	54.3	
		5.	Inicio del proyecto (Frente a letrero y entrada El Ciruelito).	55.2

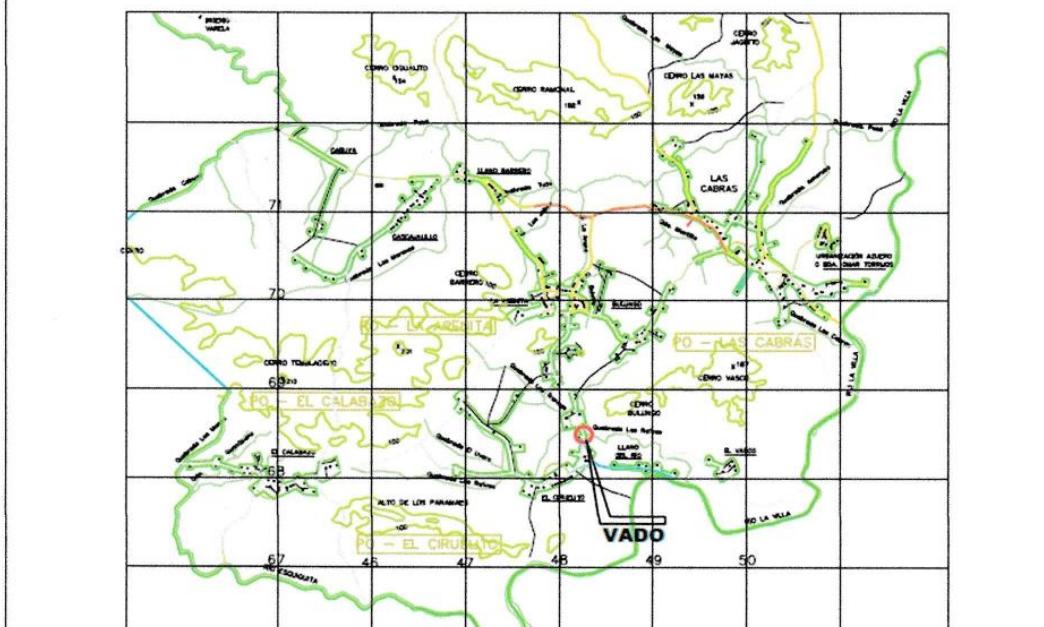
VADO SOBRE QUEBRADA LAS RAICES. LOGITUD 25.69mts. EST. 1K+500 00

- Quebrada Las Raíces: El cajón pluvial, alcantarilla tipo cajón triple de 25.69 metros de longitud se encuentra ubicado en las coordenadas UTM, 868737.570 N y 548196.461 E.
- Quebrada El Uvero: El cajón pluvial, alcantarilla tipo cajón triple de 15.15 metros de longitud se encuentra ubicado en las coordenadas UTM, 868192.049 N y 547696.258 E.
