# **Informe de Ensayo de Calidad de Aire Ambiental (1 Hora)**

## **Estudio de Impacto Ambiental, Categoría II para la Solicitud de Concesión de Extracción de Minerales No Metálicos Grava de Río**

### **Bugaba-Boquerón, Provincia de Chiriquí**

# **Informe de Ensayo Ruido Ambiental**

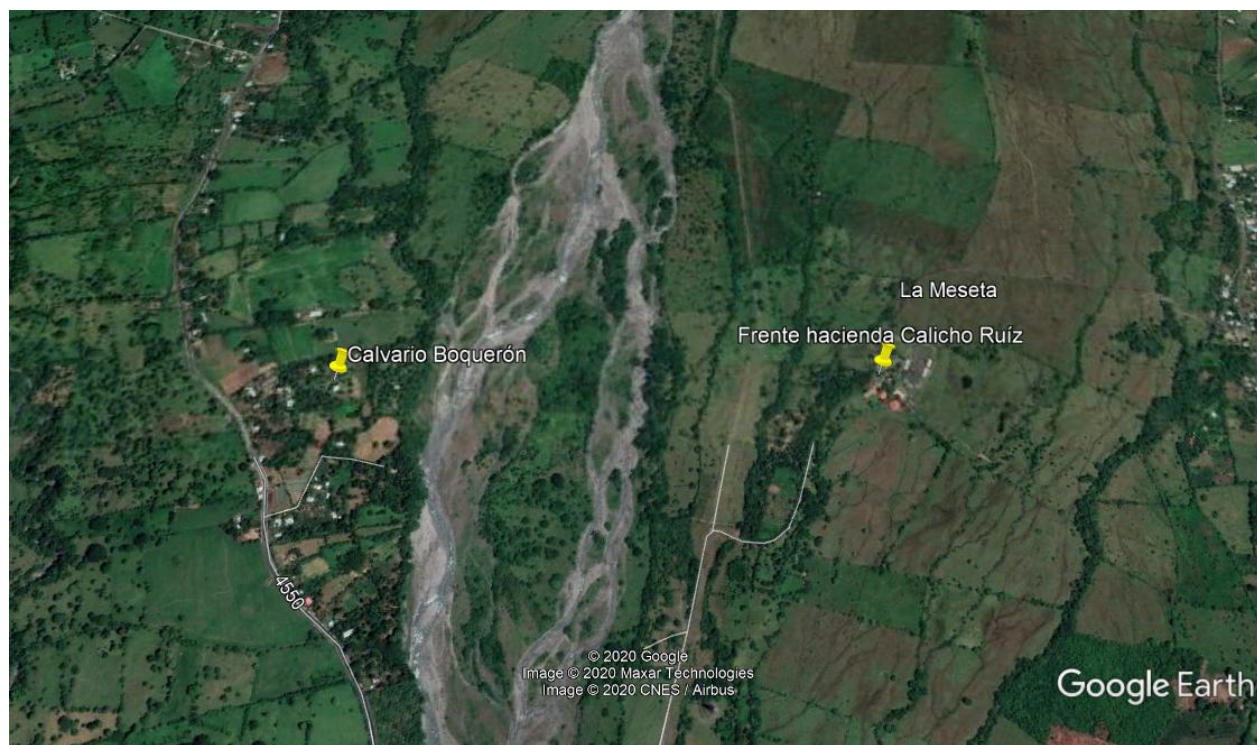
## ANEXO 2: Localización del punto de medición

No.1 en horario diurno					
Frente hacienda Calicho Ruíz		Zona	Coordenadas UTM (WGS84)	Duración	
		17P	m E 323718	Inicio	Final
			m N 945347	9:50 a.m.	10:50 a.m.
Condiciones atmosféricas durante la medición					
Descripción cuantitativa				Descripción cualitativa	
Humedad relativa	Velocidad del viento	Presión Barométrica	Temperatura	Cielo parcialmente soleado. El instrumento se situó a 700 m de la fuente, aproximadamente. Superficie cubierta de pasto por lo cual se considera suave. Altura del instrumento respecto a la fuente, no significativa. El ruido de esta fuente se considera continuo.	
(%)	(m/s)	(mm de Hg)	(°C)		
85,5	<0,4	733,3	29,1		
Condiciones que pudieron afectar la medición: Canto de aves.					
Resultados de las mediciones en dBA				Observaciones	
L <sub>eq</sub>	L <sub>max</sub>	L <sub>min</sub>	L <sub>90</sub>	Ninguna.	
46,0	72,5	34,0	36,6

No.2 en horario diurno						
Calvario Boquerón	Zona		Coordenadas UTM (WGS84)		Duración	
	17P		m E 322383		Inicio	Final
			m N 945373		12:27 p.m.	1:27 p.m.
Condiciones atmosféricas durante la medición						
Descripción cuantitativa				Descripción cualitativa		
Humedad relativa	Velocidad del viento	Presión Barométrica	Temperatura	Cielo parcialmente soleado. El instrumento se situó a 700 m de la fuente, aproximadamente. Superficie cubierta de sabana por lo cual se considera suave. Altura del instrumento respecto a la fuente, no significativa. El ruido de esta fuente se considera continuo.		
(%)	(m/s)	(mm de Hg)	(°C)			
79,3	<0,4	731,8	28,8			
Condiciones que pudieron afectar la medición: Canto de aves.						
Resultados de las mediciones en dBA				Observaciones		
L <sub>eq</sub>	L <sub>max</sub>	L <sub>min</sub>	L <sub>90</sub>	Ninguna.		
51,2	70,5	39,0	48,3

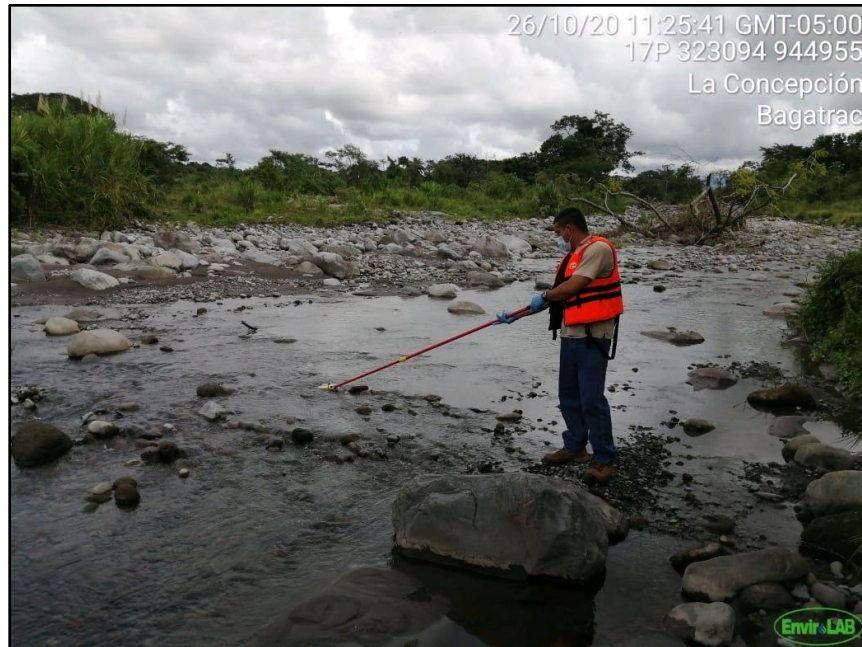
## ANEXO 2: Fotografía del muestreo

Aguas Abajo
