**INFORME DE ANALISIS DE SEDIMENTO**

**IAQ 34-2011**

<b>Usuario</b>	CSA Group	
<b>Proyecto</b>	Monitoreo de Sedimentos	
<b>Fecha de Informe</b>	7 de febrero de 2011	
<b>Fecha de Muestreo</b>	19 de enero de 2011	
<b>Muestra</b>	Una muestra de sedimento cerca de área de campamento	
<b>Procedimiento de Muestreo Utilizado</b>	Manual de Calidad de CIQSA PL-034 A. Plan de Muestreo B. Procedimiento de Muestreo y Tratamiento de Muestras	
<b>Muestreo realizado por</b>	Lic. Luis López	
<b>Lugar de Muestreo</b>	Puente de Las Américas, Provincia de Panamá, República de Panamá	
<b>Analistas</b>	Profesor Sergio Quintero	
<b>Condiciones Ambientales del Laboratorio</b>	T°= 22,8°C	H= 45,0%

Anexos a  
IAQ 34-2011

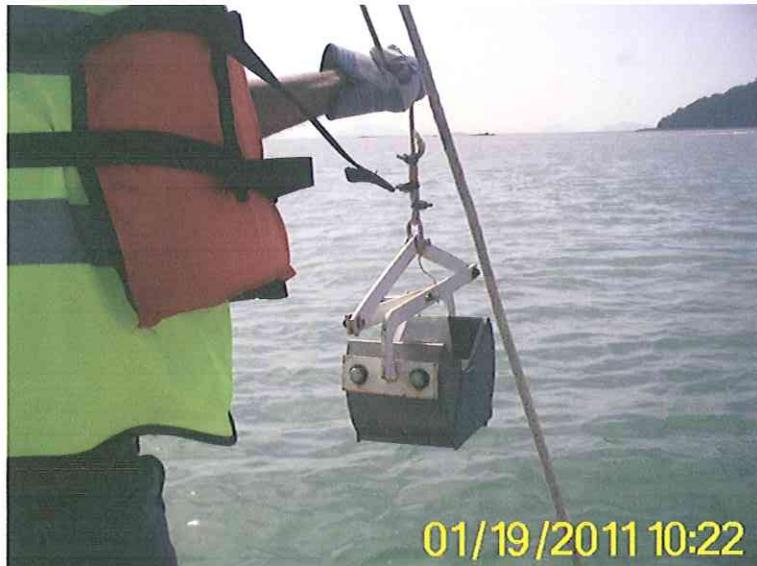
Toma de muestra Sedimento cerca de área del campamento

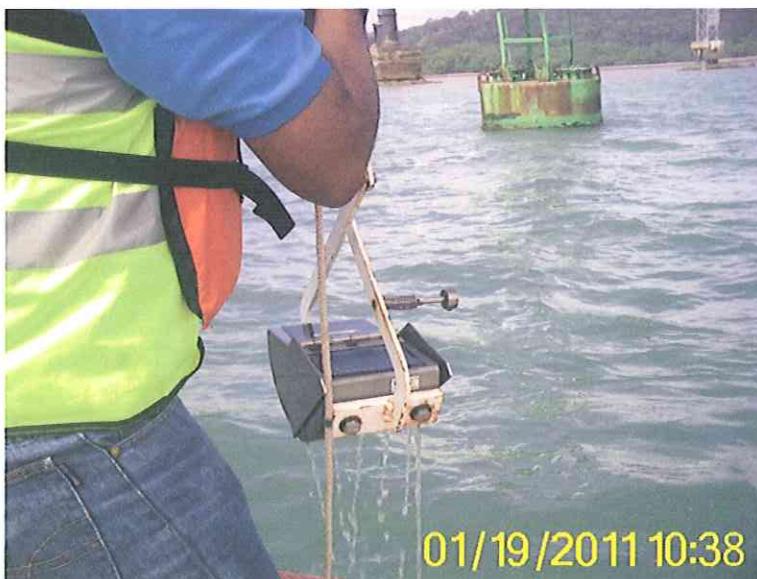
Toma de muestra Sedimento cerca a Boya 17

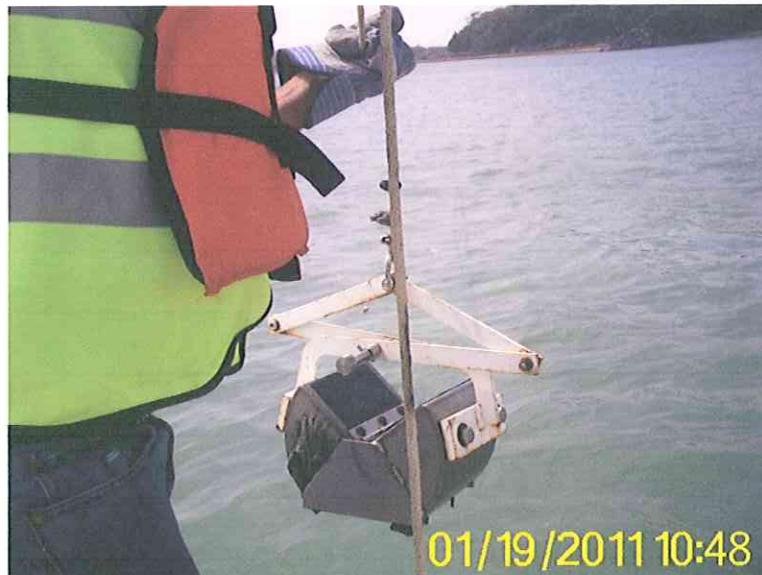
Toma de muestra de sedimento cerca a Boya 18

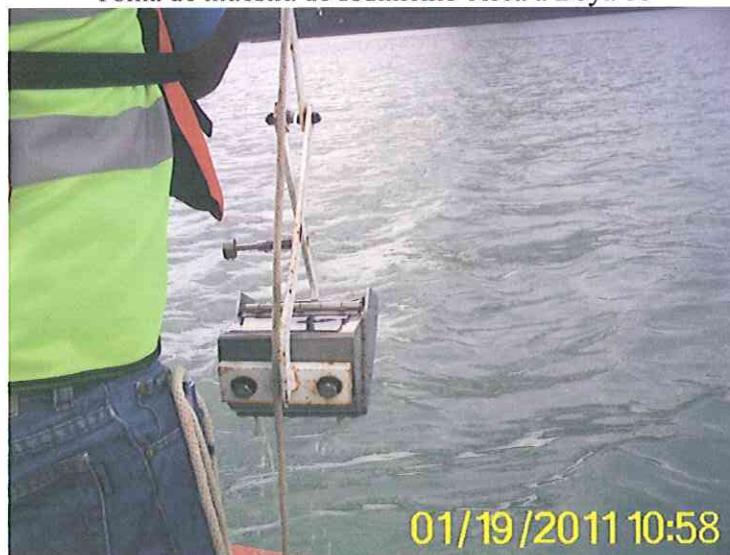
Toma de muestra de sedimento cerca a Boya 20
