## FORMATO EIA-FEA-007

### INFORME TÉCNICO DE INSPECCIÓN AL SITIO DE DESARROLLO DEL PROYECTO

<b>Proyecto:</b>	Brisas de Paris		
<b>Categoría:</b>	I		
<b>Promotor:</b>	Construcciones y Desarrollos Nieto, S.A.		
<b>Representante Legal:</b>	Carlos Hernán Nieto Pérez		
<b>Ubicación:</b>	Corregimiento de Paris, Distrito de Parita, provincia de Herrera.		
<b>Expediente No.:</b>	DRHE-I-AC-29-2020		
<b>Fecha de la inspección:</b>	2 de Febrero de 2021		
<b>Fecha del Informe:</b>	3 de Febrero de 2021		
<b>Participantes:</b>	Nombre	Cargo	Institución
	Yuria Benítez	Evaluadora de Estudio de Impacto Ambiental	MiAmbiente - Herrera
	Francisco Cortés	Evaluador de Estudio de Impacto Ambiental	MiAmbiente - Herrera
	Robinson Blandón	De parte de la Consultoría Ambiental	---

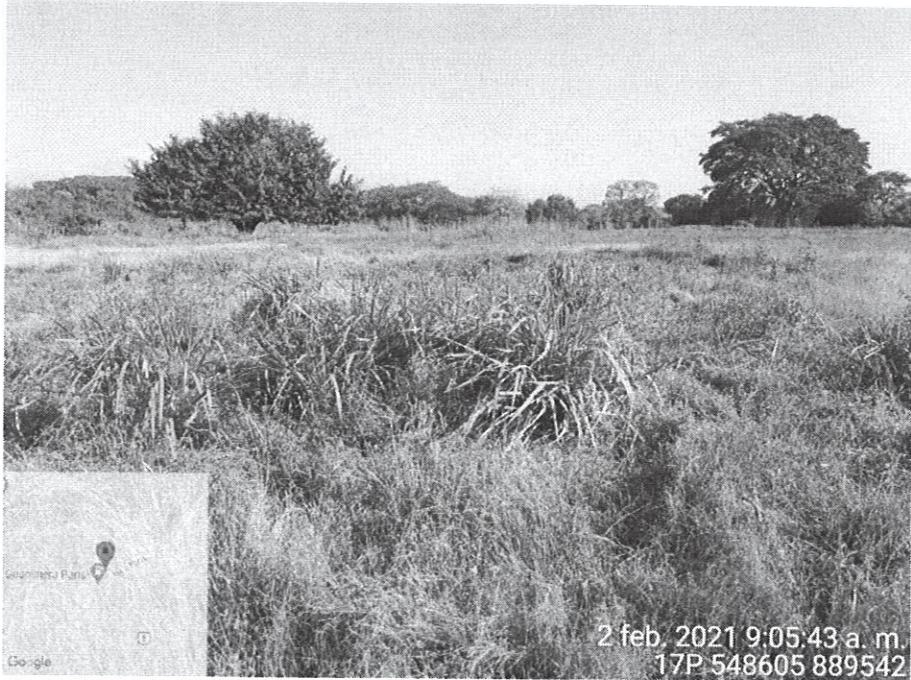
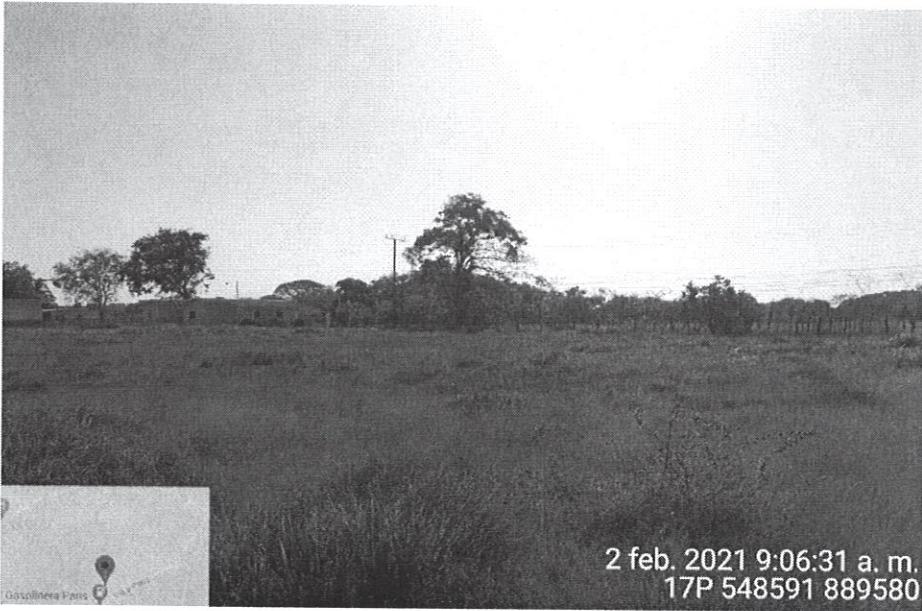
**Fig. No. 1:** Vista de la topografía del área del proyecto, relativamente plana en la parte frontal, con declive en la parte posterior.

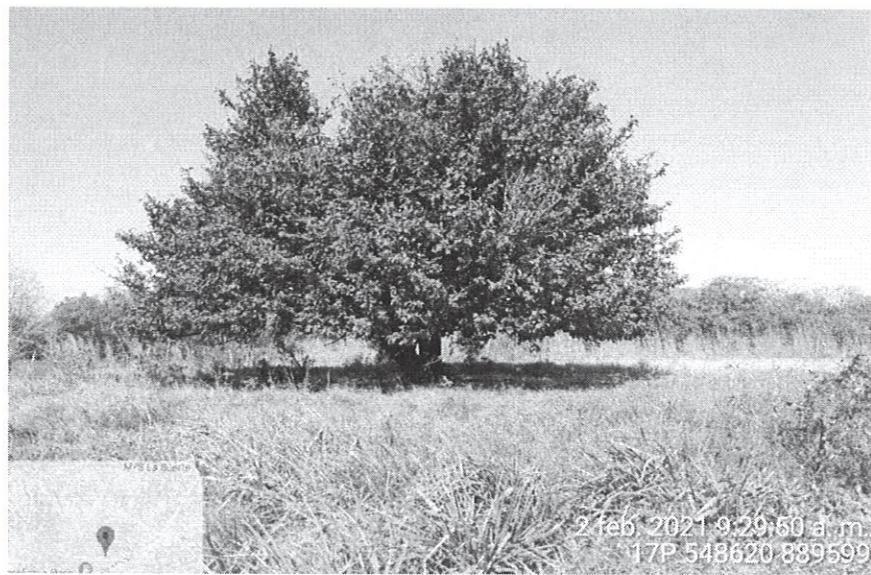
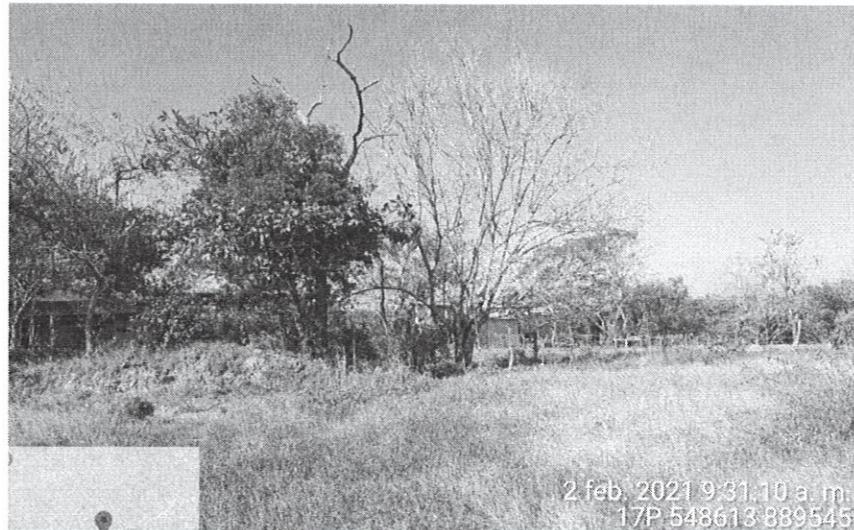
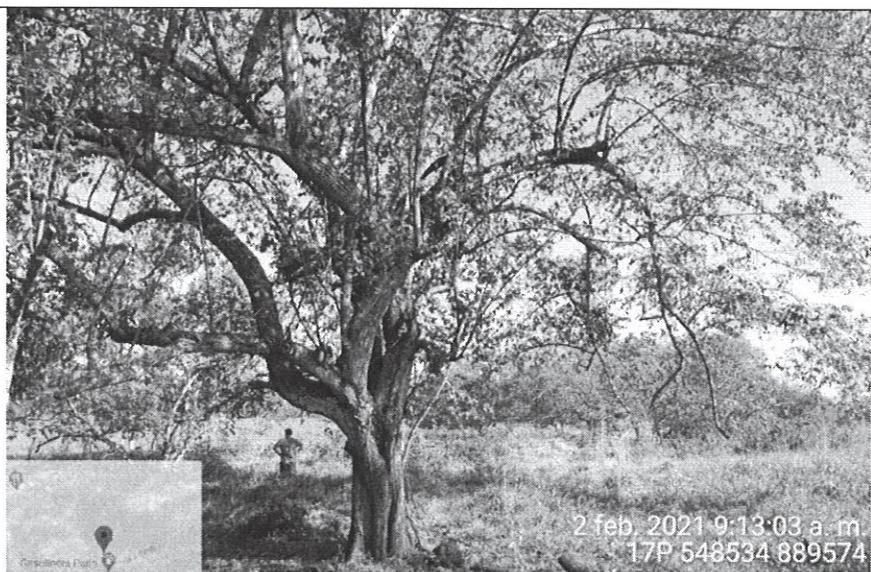
Fig. No. 3, 4, 5: Vista de los árboles presentes a lo interno de la finca.

- En el **punto 7.1.1 Caracterización Vegetal, inventario forestal** (página 46) del EsIA, se establece que “*por las características de la vegetación en las áreas del proyecto no amerita la elaboración de un inventario forestal dentro de la finca objeto del proyecto residencial*”, sin embargo, al momento de la inspección, se observaron árboles dispersos a lo interno de la finca y en las cercas vivas, algunos con diámetro mayor a 20 cm de diámetro, razón por la que se requiere establecer los árboles que se verán afectados con el desarrollo del proyecto.

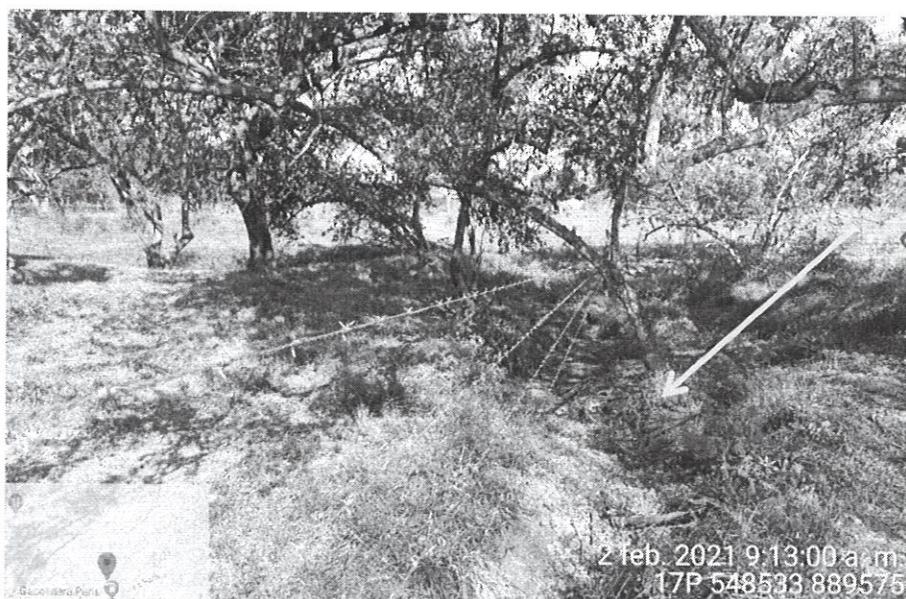
**Fig. No. 6:** Vista del cauce de la quebrada intermitente a lo interno de la finca objeto del EsIA "Brisas de Paris".

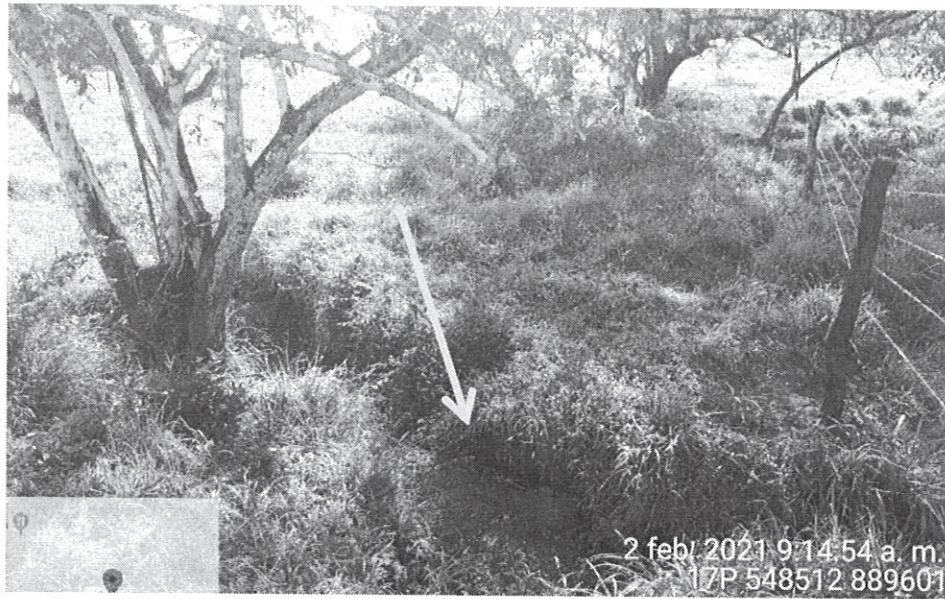
**Fig. No. 7:** Vista del cauce de la quebrada intermitente, a lo interno de la finca.
