**ANEXO VII**

**INFORME DE CALIDAD DE  
AGUA**

Laboratorio Químico Ambiental S.A.  
 (LAQUIA, S.A.)  
**IA 03-2021**

**Imagen de Ubicación Satelital de Sitios de Monitoreo Ambiental, para South Bay Development,  
 Proyecto: Lotificación Hidden Beach.**

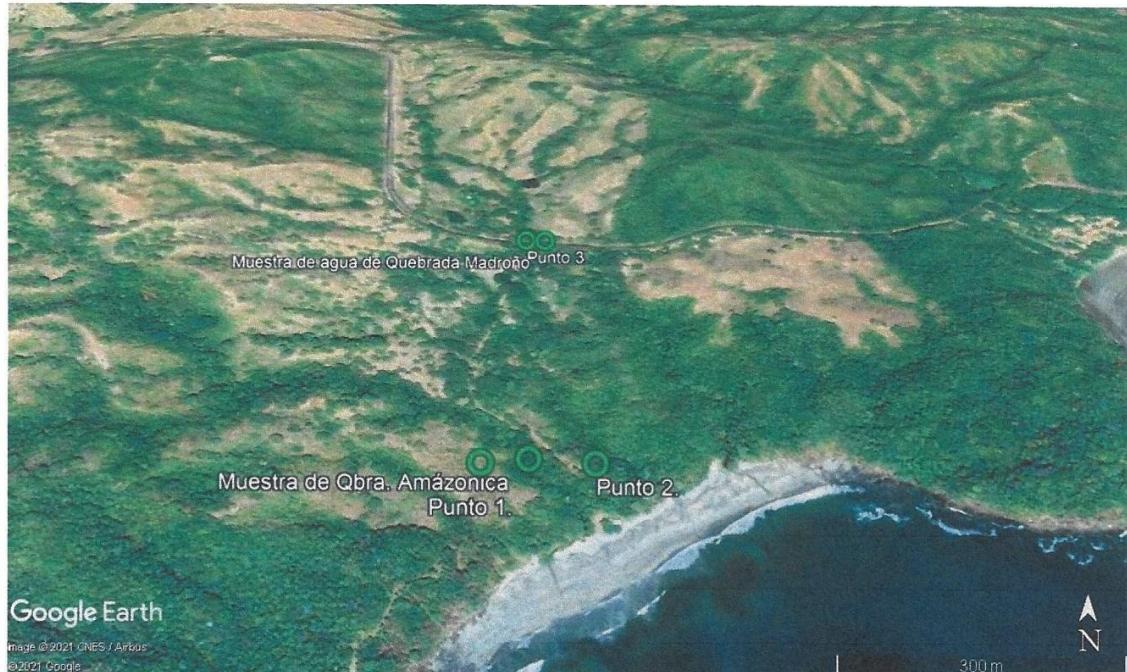
Toma de muestra de agua de Quebrada Amazónica	N 07°25'31.6" W 080°12'52.5" 17N 0586670 UTM 0820858
Toma de muestra de agua de Quebrada Madroño.	N 07°25'48.3" W 080°12'52.2" 17N 0586673 UTM 0821370
Punto 1, Área de Proyecto, colina.	N 07°25'31.1" W 080°12'54.4" 17N 0586615 UTM 0820842
Punto 2, Área de Proyecto, cerca a la playa.	N 07°25'31.5" W 080°12'49.8" 17N 0586755 UTM 0820855
Punto 3, Área de Proyecto, entrada.	N 07°25'48.3" W 080°12'53.2" 17N 0586648 UTM 0821368

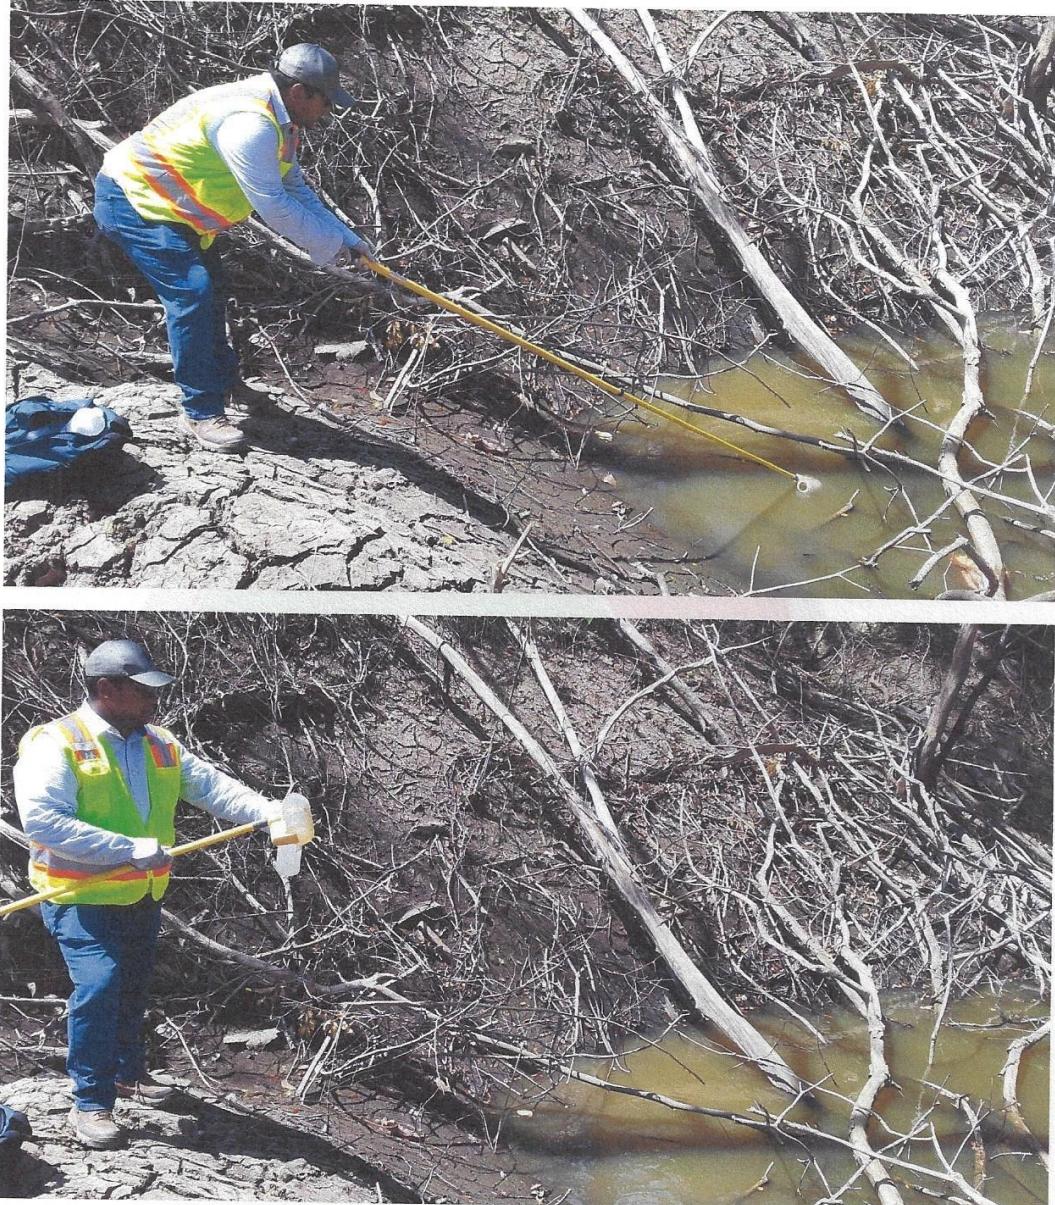
Toma de muestra de agua de Quebrada Amazónica.

<b>Parametros Bacteriológicos</b>		<b>Standard Method No.</b>	<b>Muestra de agua de Quebrada Amazónica Lab# 25-21</b>
Coliformes Totales	CFU/100mL	9222-B	11800
Coliformes Fecales	CFU/100mL	9222-D	500
<b>Parámetros Físico Químicos</b>		<b>Standard Method No.</b>	<b>Muestra de agua de Quebrada Amazónica Lab# 25-21</b>
pH		4500-H <sup>+</sup> B	7,2
Sólidos Disueltos	mg/L	2540-C	202,0
Sólidos Suspensidos	mg/L	2540-D	45,0
Conductividad	µS/cm	2510-B	335,0
Turbidez	NTU	2130-B	105,0
Demandra Bioquímica de Oxígeno (DBO <sub>5</sub> )	mg/L	5210-B	2,8
Fósforo Total	mg/L	4500-P C	< 0,1
Nitratos	mg/L	4500 NO <sub>3</sub> <sup>-</sup> -B	0,8
<b>No. de Laboratorio</b>	<b>Identificación</b>		<b>Ubicación Satelital</b>
Lab # 25-21	Una muestra de agua de Quebrada Amazónica, Madroño, Pedasí, Provincia de Los Santos, República de Panamá.		17N0586670 UTM0820858 N07°25'31.6" W080°12'52.5"

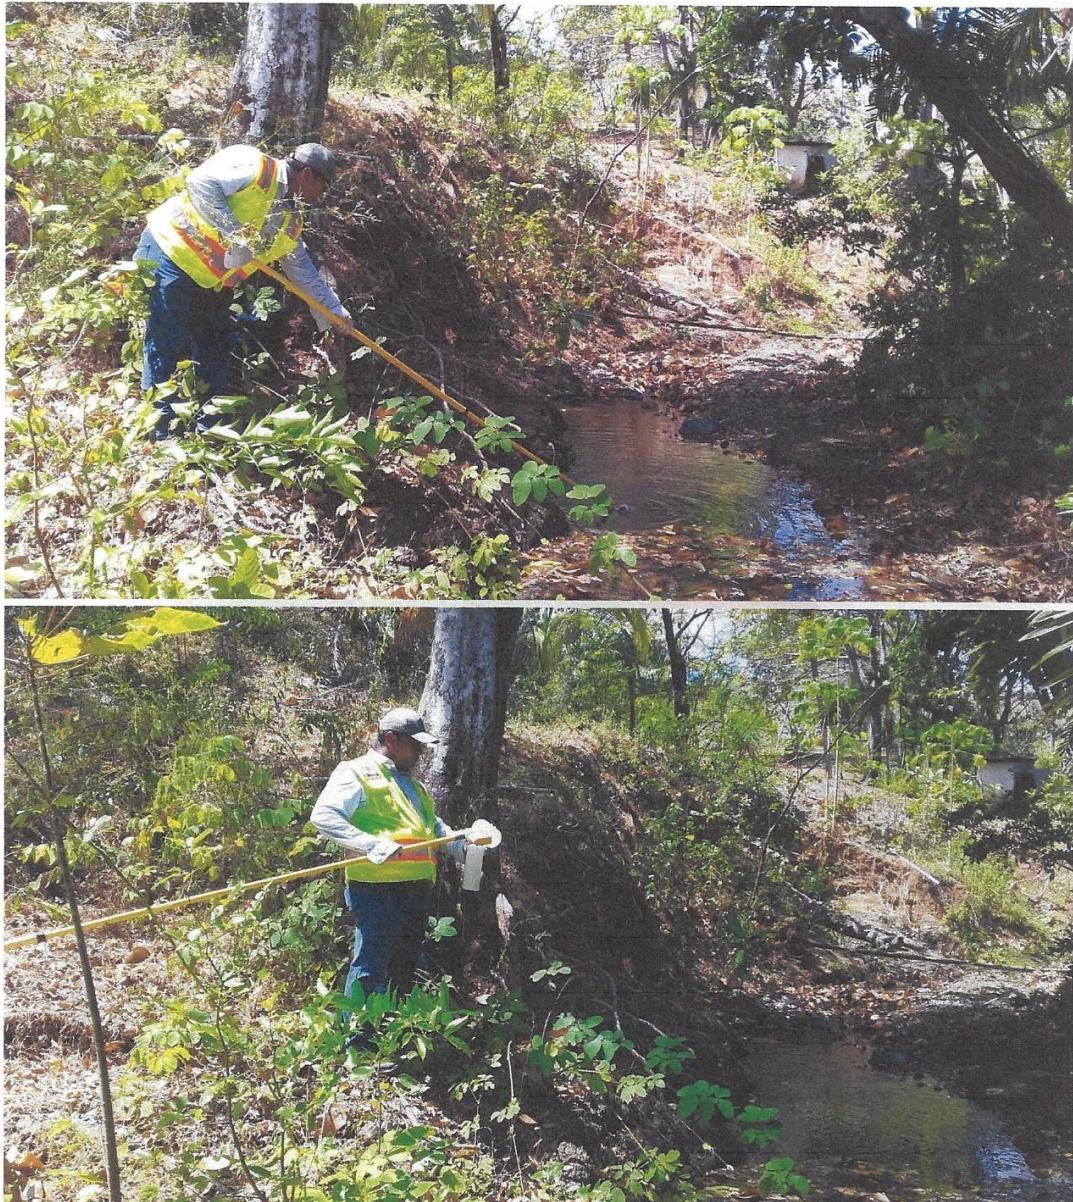
Toma de muestra de agua de Quebrada Madroño.

<b>Parametros Bacteriológicos</b>		<b>Standard Method No.</b>	<b>Muestra de agua de Quebrada Madroño Lab# 26-21</b>
Coliformes Totales	CFU/100mL	9222-B	3400
Coliformes Fecales	CFU/100mL	9222-D	300
<b>Parámetros Físico Químicos</b>		<b>Standard Method No.</b>	<b>Muestra de agua de Quebrada Madroño Lab# 26-21</b>
pH		4500-H <sup>+</sup> B	7,8
Sólidos Disueltos	mg/L	2540-C	184,0
Sólidos Suspensidos	mg/L	2540-D	< 0,1
Conductividad	µS/cm	2510-B	303,0
Turbidez	NTU	2130-B	0,9
Demandra Bioquímica de Oxígeno (DBO <sub>5</sub> )	mg/L	5210-B	< 1,0
Fósforo Total	mg/L	4500-P C	< 0,1
Nitratos	mg/L	4500 NO <sub>3</sub> <sup>-</sup> -B	0,2
<b>No. de Laboratorio</b>	<b>Identificación</b>		<b>Ubicación Satelital</b>
Lab # 26-21	Una muestra de agua de Quebrada Madroño. Madroño, Pedasí, Provincia de Los Santos, República de Panamá		17N0586673 UTM0821370 N07°25'48.3" W080°12'52.2"
