INFORME DE ADMISIÓN
REVISIÓN DE CONTENIDOS MÍNIMOS DEL ESTUDIO DE IMPACTO AMBIENTAL

FECHA DE INGRESO:	30 DE NOVIEMBRE DE 2020.
FECHA DE INFORME:	1 DE DICIEMBRE DE 2020.
PROYECTO:	CAJÓN PLUVIAL (ALCANTARILLA)-PASEO DEL NORTE
CATEGORÍA:	I
PROMOTOR:	INMOBILIARIA CIELO AZUL, S.A.
CONSULTORES:	MARCEL MENDOZA y JOHANNA MENDOZA
LOCALIZACIÓN:	CORREGIMIENTO DE ERNESTO CÓRDOBA CAMPOS, DISTRITO DE PANAMÁ, PROVINCIA DE PANAMÁ.

INFORME TÉCNICO DE INSPECCIÓN No.DRPN-IF-017-2020

INFORME TECNICO N°077-2020
Inspección
Recursos Hídricos**Fecha de la inspección:** jueves, 03 de diciembre del 2020**Fecha de Informe:** lunes, 21 de diciembre del 2020**Localización:**

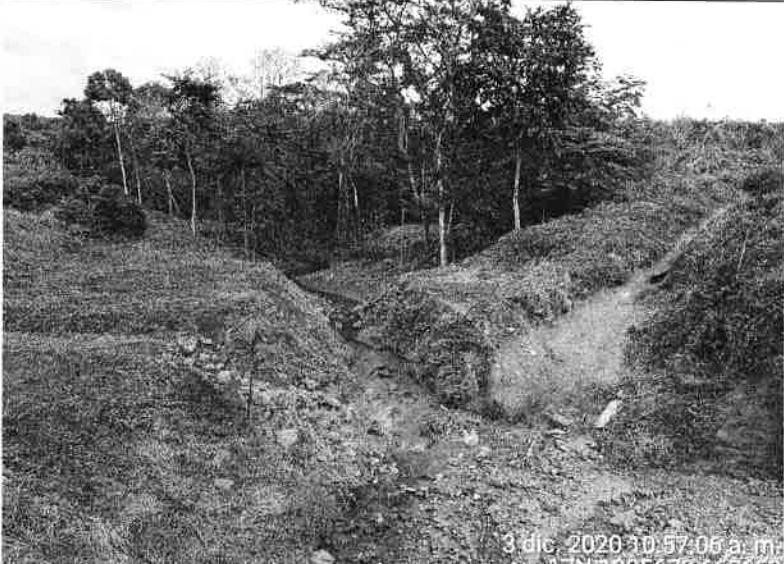
<p>3 dic. 2020 10:57:06 a.m. 17N 1005670 667659</p> <p>Foto 1. Observamos el área donde se realizara el cajón pluvial</p>
667670 m E 1005668 m N

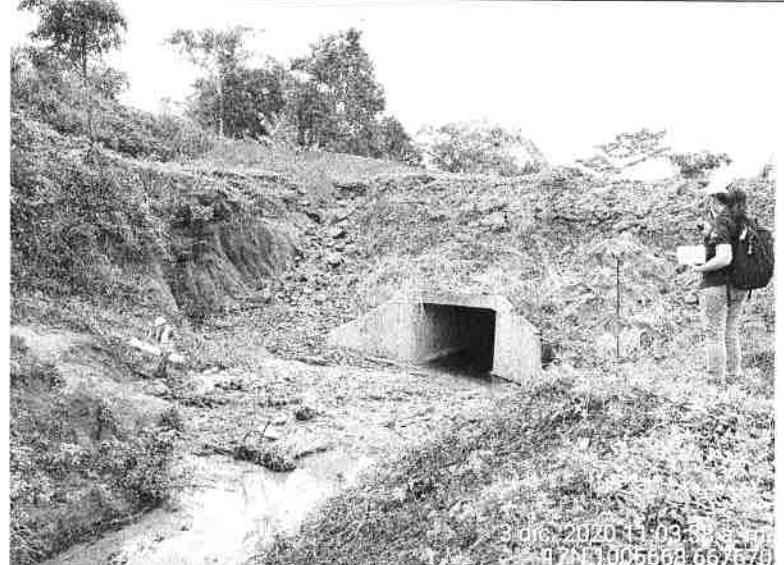
- Durante la inspección observamos los trabajos de colocación de tuberías para el cajón pluvial en la desembocadura de la quebrada Sin Nombre en la quebrada La Pita.

<p>3 dic. 2020 11:03:59 a.m. 17N 1005668 667646</p> <p>Foto 2. Observamos el cajón de intercesión a la Quebrada Pita</p>
667662 m E 1005689 m N

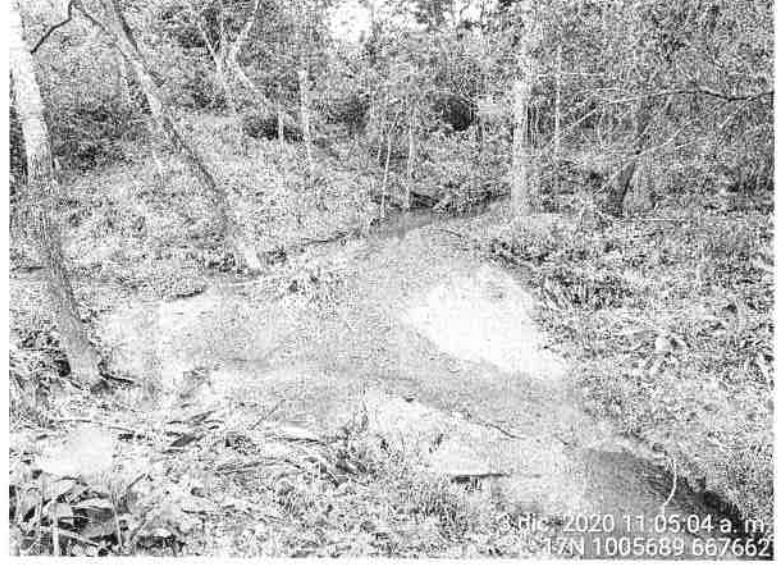
<p>3 dic. 2020 11:05:04 a.m. 17N 1005689 667662</p> <p>Foto 3. Observamos el área que sera alineada de la Quebrada Sin Nombre.</p>

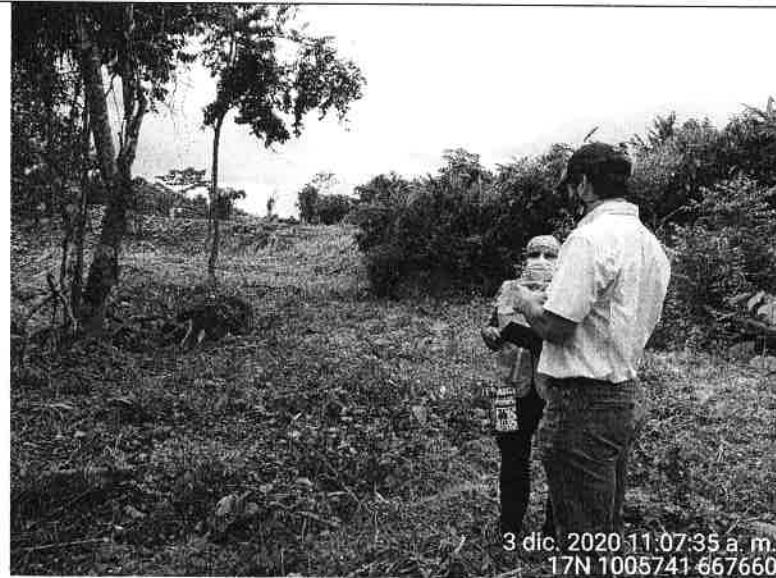
Foto 4. Observamos la servidumbre de la Quebrada Sin Nombre.

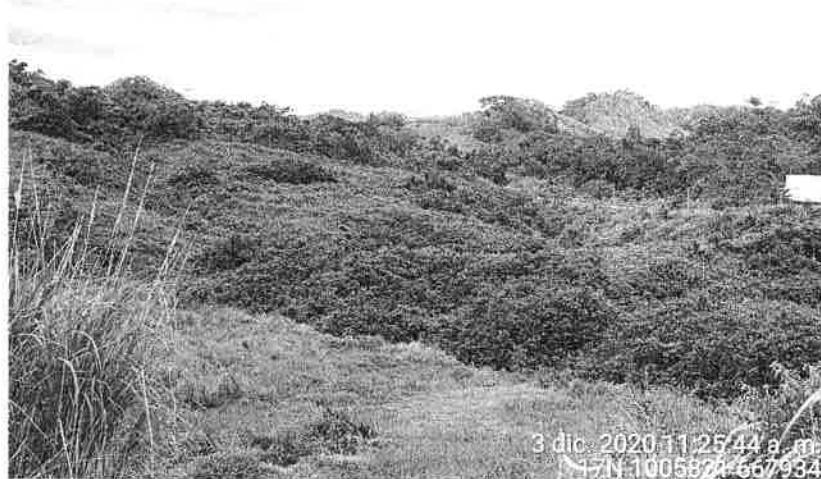
Foto 5. Observamos la vista superior de la Quebrada Sin nombre

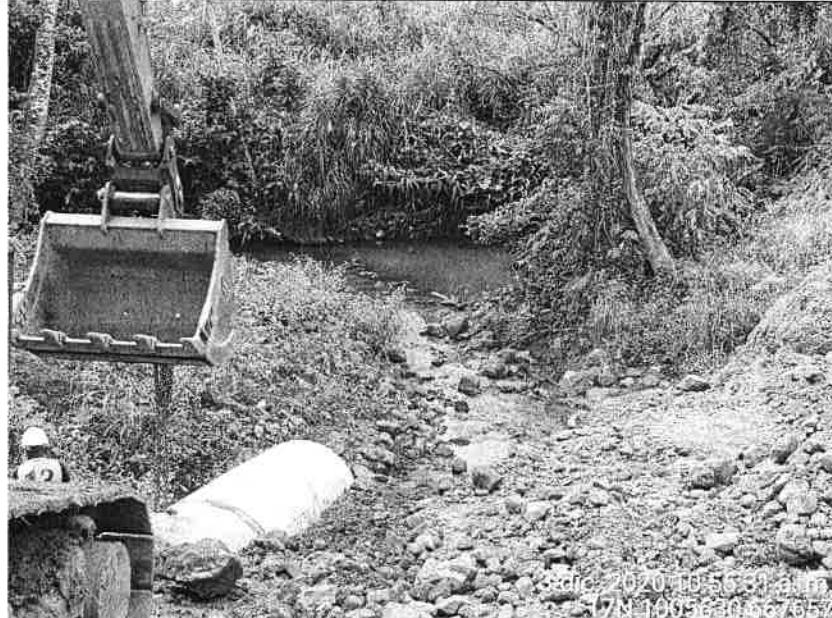
- Durante la inspección se observó que el cuerpo hídrico mencionado en el proyecto presenta un curso natural.
- Durante el recorrido observamos cursos de aguas que desembocan en la quebrada Sin Nombre.

Foto 6. Observamos el afluente colindante al proyecto.

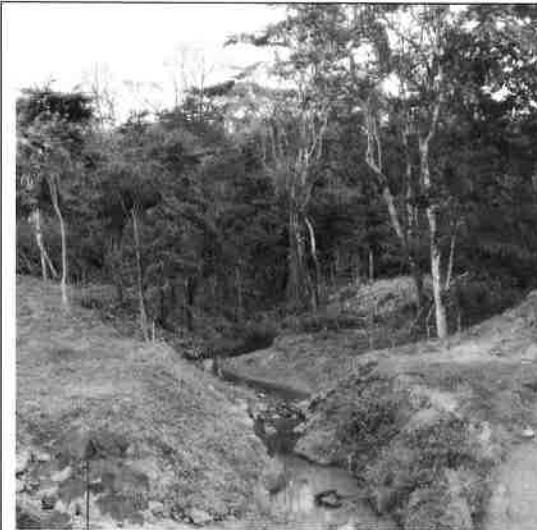
Características físicas de la fuente: se observó la quebrada con moderado caudal y corriente lenta, vegetación en estado de regeneración natural, procesos de erosión hídrica y antrópica en el cauce y riberas, así como también remoción de suelo en los alrededores. Se pudo notar que el sitio es susceptible a la erosión, sumándose que la parte de la cobertura vegetal ha sido removida.

Imagen 1. Quebrada Sin Nombre

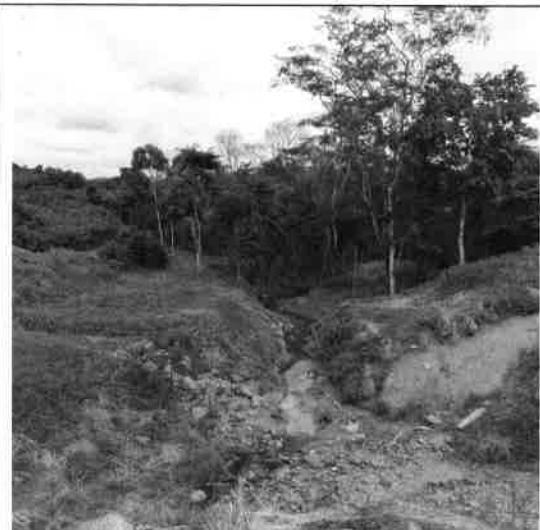
Imagen 2. Cauce de la Quebrada Sin Nombre erosionado.

- Estabilizar las orillas del cauce con vegetación, creando hábitat apropiados para la fauna existente.
- Considerando que el proyecto contempla el movimiento de tierra y generación de sedimentos es importante mencionar que se debe tomar en cuenta que la generación, arrastre y transporte sedimentos del suelo removido afectaría significativamente la fauna acuática de aguas abajo.

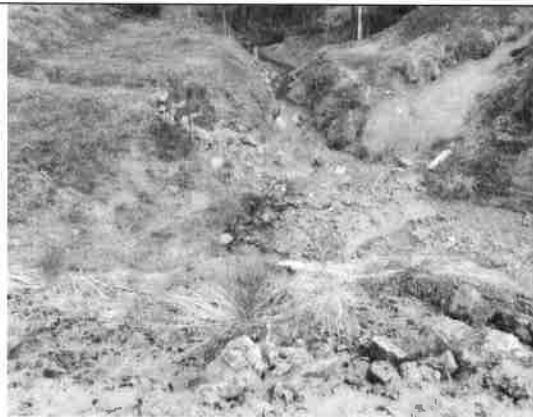
Imagen 3. Remoción de vegetación y suelo a sus alrededores.

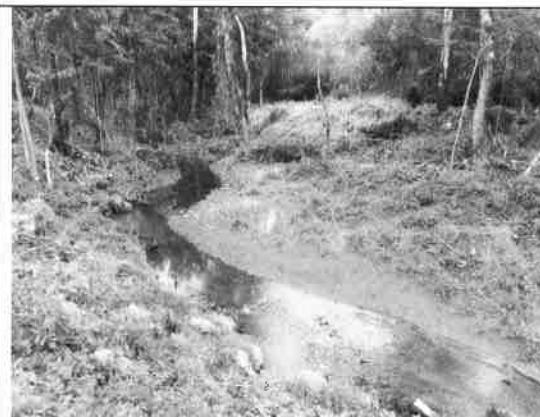
Imagen 4. Parte del tramo de la quebrada Sin Nombre que se proyecta encajonar.

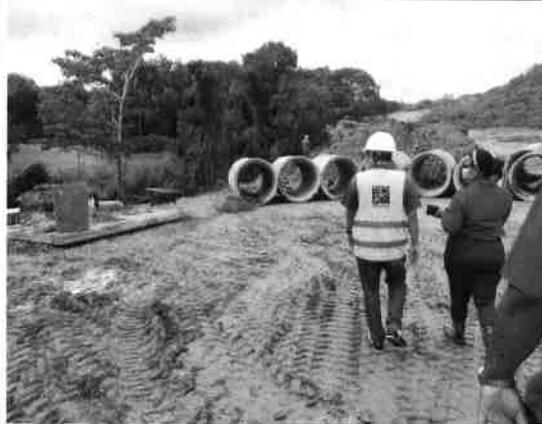
La quebrada Sin Nombre continúa su curso hasta desembocar a la Quebrada La Pita, misma que desemboca en el río Las Lajas. Se observó también el tramo previo a la desembocadura de esta fuente se encuentra encajonado (Ver imagen 7). No se observó vertimiento de agua residual doméstica o aguas grises, ni desechos sólidos domésticos en la misma. Sobre parte del cauce de la quebrada Sin Nombre, en el último tramo antes de desembocar a la Quebrada La Pita, se observó la operación de maquinaria.

Imagen 5. Operación de maquinarias sobre el tramo encajonado

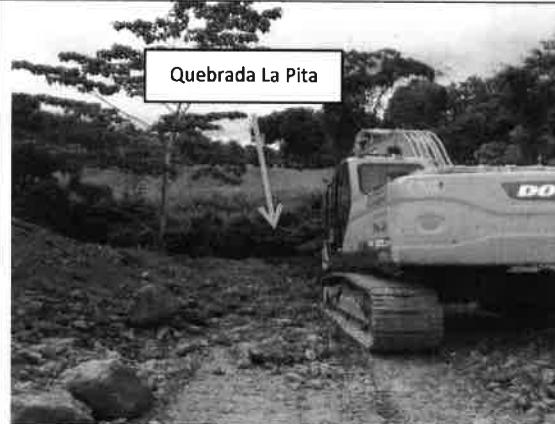
Imagen 6. Sitio donde la quebrada Sin Nombre conecta con la quebrada La Pita.

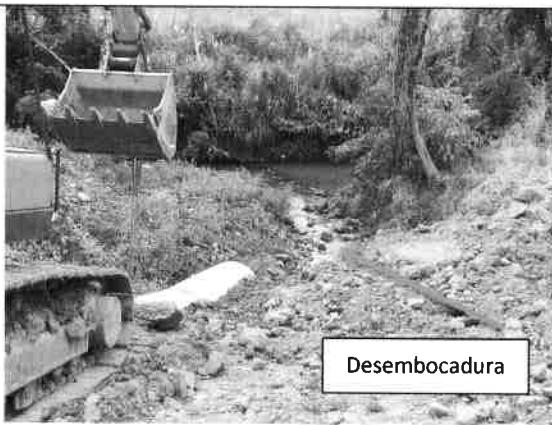
Imagen 7. Desembocadura en la Quebrada La Pita

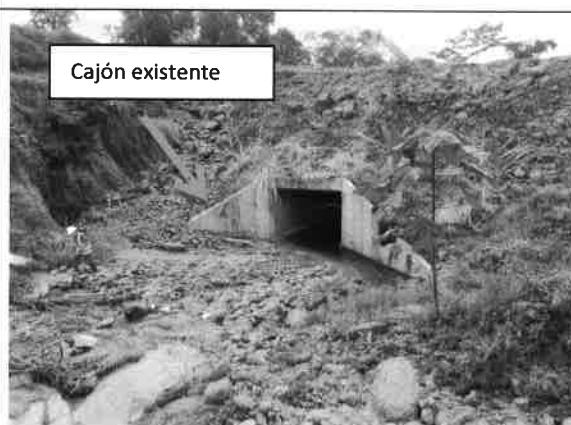
Imagen 8. Quebrada sin nombre atravesando el cajón existente.

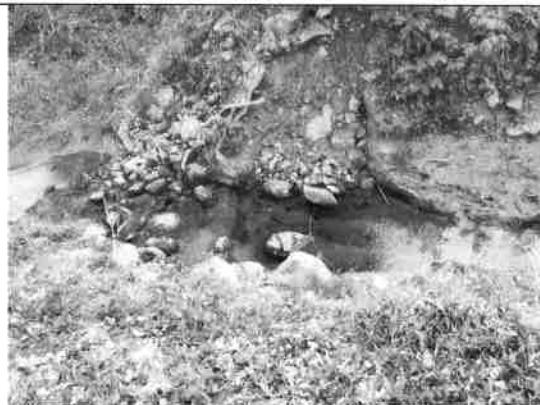
Imagen 9. Quebrada Sin Nombre

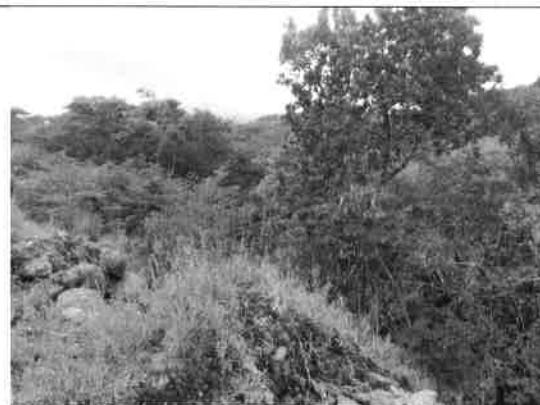
Imagen 10. Parte de la vegetación que bordea el cauce de la quebrada Sin Nombre (Bosque de Galería)

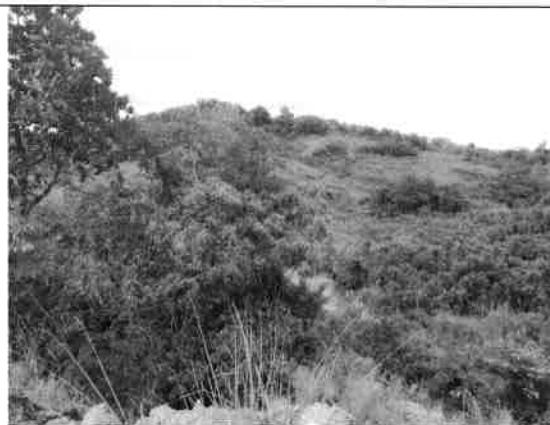
Imagen 11. Cerros próximos a la Quebrada Sin Nombre, cuya agua de escorrentía fluye hasta la misma.

- Aplicar medidas de conservación de suelo en cerros y laderas próximas al área de servidumbre de la quebrada Sin Nombre.
- Contemplar que al realizarse el encajonamiento de dicha quebrada, estos pequeños cursos serán obstruidos por la nueva estructura, y cambiarán forzosamente su curso pudiendo causar impactos negativos en la calidad de vida de las personas y conservación del suelo a largo plazo, por lo que se debe garantizar el óptimo drenaje del sitio.

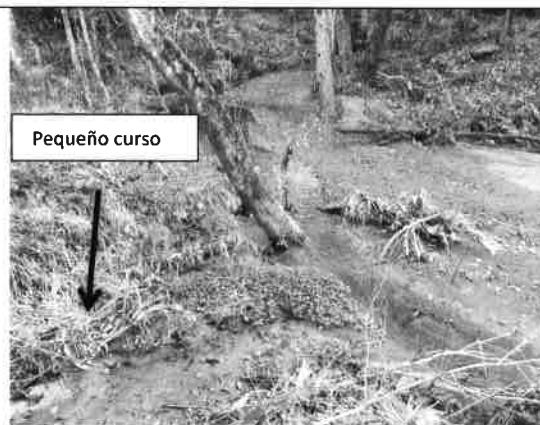
Se observó un pequeño curso de agua que desembocan en la quebrada Sin Nombre a encajonar, dicho curso es posiblemente proveniente de los cerros existentes, pudiendo tratarse de escorrentías o drenajes naturales que siguen la topografía del terreno hasta el cauce de la mencionada quebrada. (Ver imagen 12).

Imagen 12. Pequeños cursos de agua que desembocan en la Quebrada Sin Nombre que se proyecta encajonar.
