AMPLIACIÓN DE INFORMACIÓN N°1

ESTUDIO DE IMPACTO AMBIENTAL CATEGORÍA III - DISEÑO Y CONSTRUCCIÓN DE PASO
VEHICULAR E INTERCAMBIADOR VIAL JOSÉ AGUSTÍN ARANGO (CABUYA) - CARRETERA
PANAMERICANA - 24 DE DICIEMBRE

PROMOTOR: MINISTERIO DE OBRAS PÚBLICAS

CORREGIMIENTOS DE TOCUMEN Y LA 24 DE DICIEMBRE,
DISTRITO Y PROVINCIA DE PANAMÁ

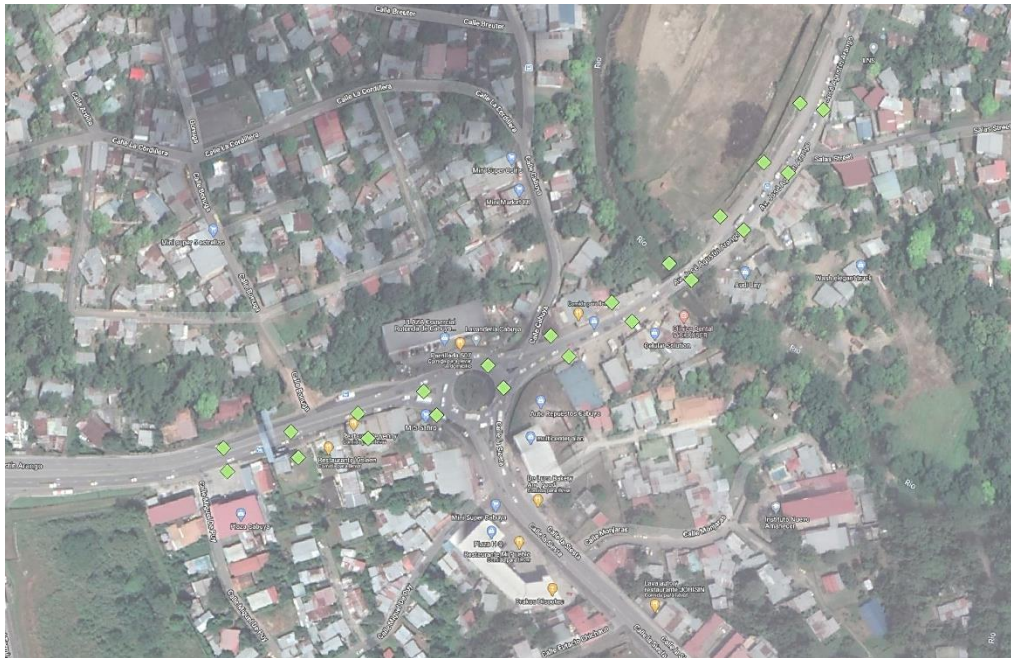
Figura N°1: Coordenadas Paso a desnivel sobre la rotonda y el Río Cabuya

Tabla N°1: Paso a desnivel sobre la rotonda y el Río Cabuya

Norte (m)	Este (m)
1006007	678927
1006015	678972
1006027	679015
1006042	679058
1006059	679100
1006079	679141
1006101	679181
1006126	679218
1006158	679251
1006193	679279
1006233	679301
1006021	678925
1006031	678967
1006043	679009
1006057	679050
1006073	679091
1006092	679130

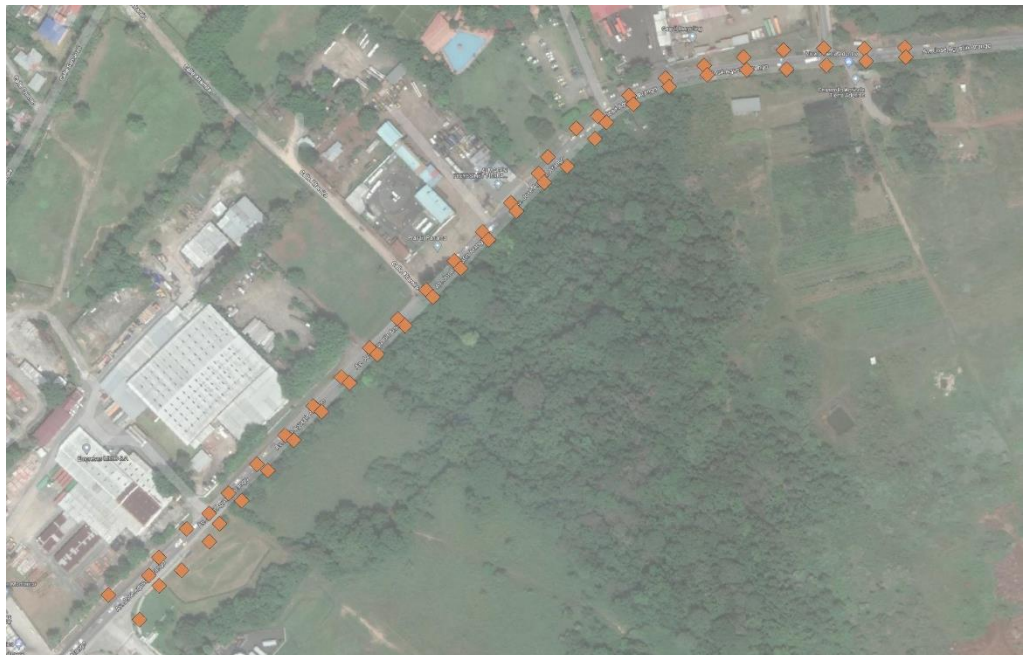
Figura N°3: Coordenadas Entrada del Parque Logístico Panamá hacia la entra de Cerro Azul

La longitud de este tramo es de 750 metros.

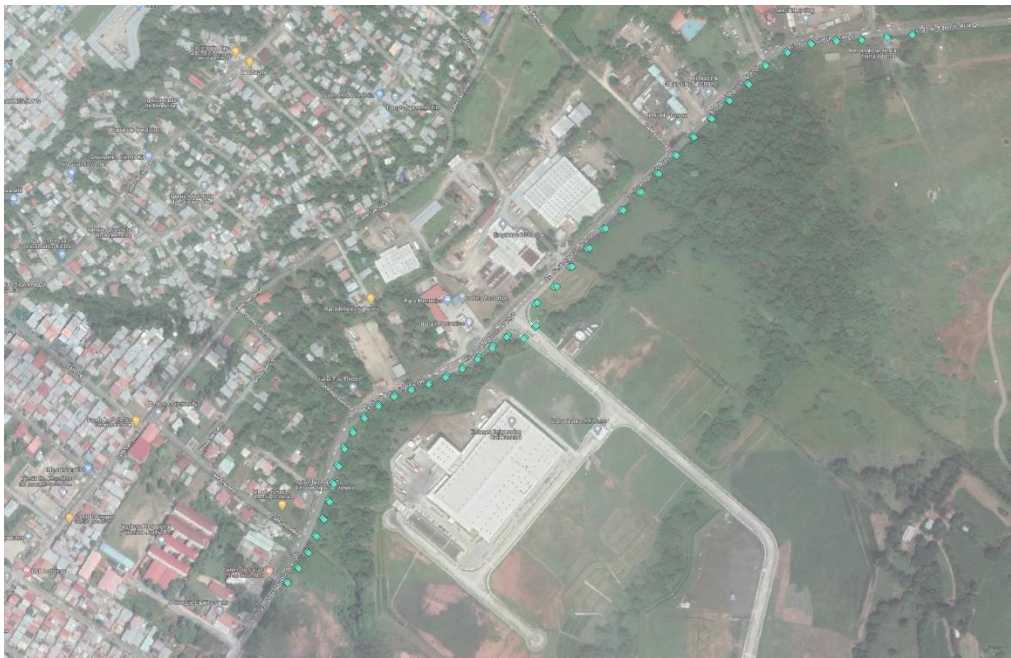
Figura N°4: Ciclovía desde la intersección de CPA hasta la entrada de Cerro Azul

Tabla N°4: Ciclovía desde la intersección de CPA hasta la entrada de Cerro Azul.

1007624	680584
1007596	680557
1007568	680530
1007541	680504
1007513	680477
1007484	680452
1007455	680426
1007425	680402
1007401	680373
1007365	680374

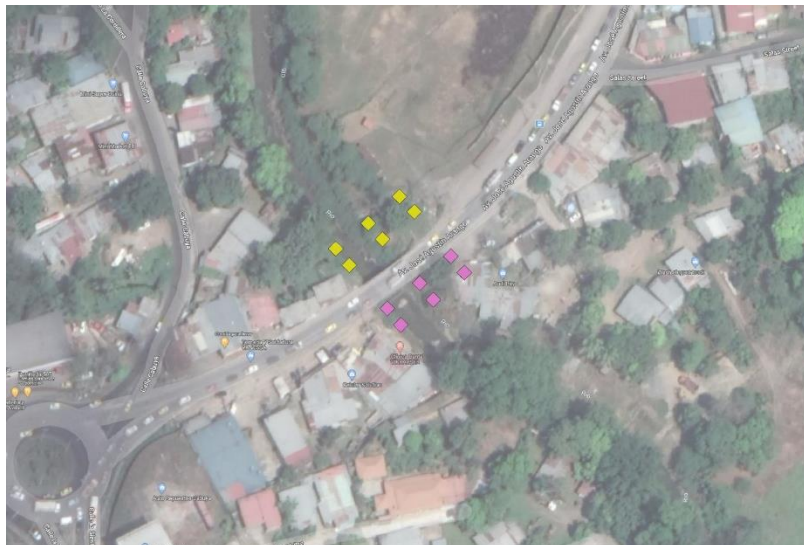
Figura N°5: Puentes sobre el río Cabuya

- a. En referencia al Río Cabuya:
- Se indican las coordenadas de ubicación UTM con DATUM WGS84 de los puentes (2) a construir sobre el río Cabuya. Igualmente se adjunta esta información en formato digital:

Norte (m)	Este (m)
Puente Norte	1006132	679194
	1006141	679207
	1006152	679219
	1006138	679189
	1006147	679201
	1006158	679213
Puente Sur	1006115	679209
	1006125	679221
	1006135	679233
	1006109	679214
	1006119	679226
	1006129	679238

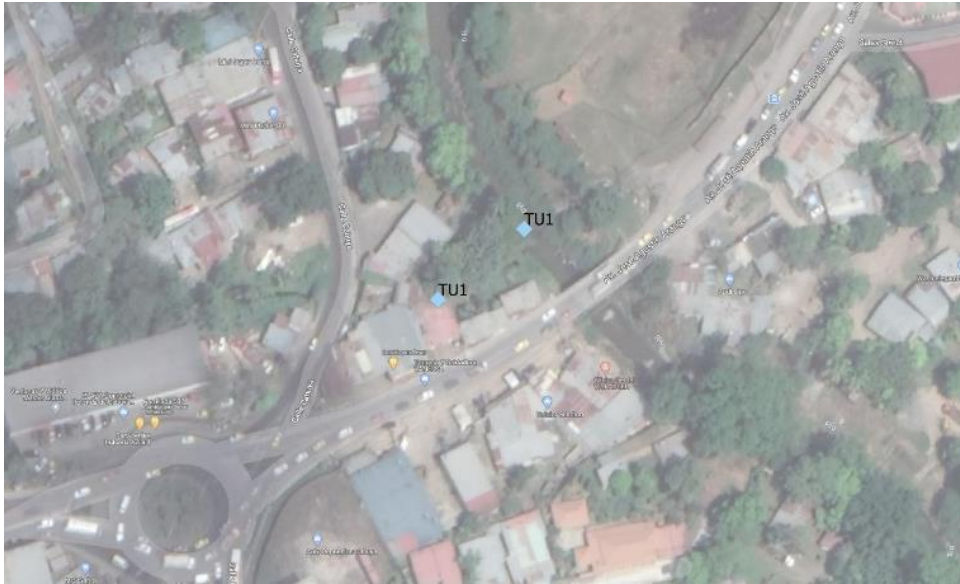
Figura N°6: Tubería sobre Quebrada Sin Nombre (afluente río Cabuya)

- Coordenadas de ubicación UTM con DATUM WGS84 de la tubería pluvial a colocar sobre el cuerpo hídrico:

Norte (m)	Este (m)
1006122	679161
1006144	679188

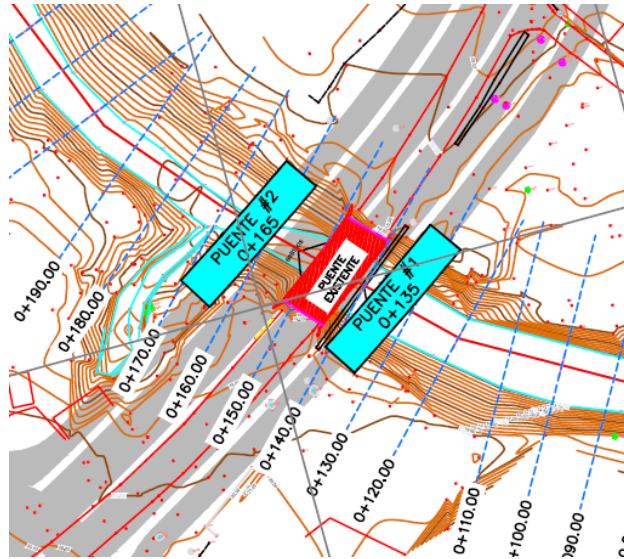
Figura N°7: Acercamiento a las secciones cercanas al puente existente

- Estudio Hidrológico: En los estudios hidrológicos del río Cabuya presentados en el Anexo C del Estudio de Impacto Ambiental para los puentes Sur y Norte, se detalla el aporte de este afluente en el caudal analizado. Observar las páginas 578 y 624 correspondientes a la Planta Topográfica y Secciones Hidráulicas del estudio, donde se detalla este flujo entre las secciones 0+170 y 0+180.

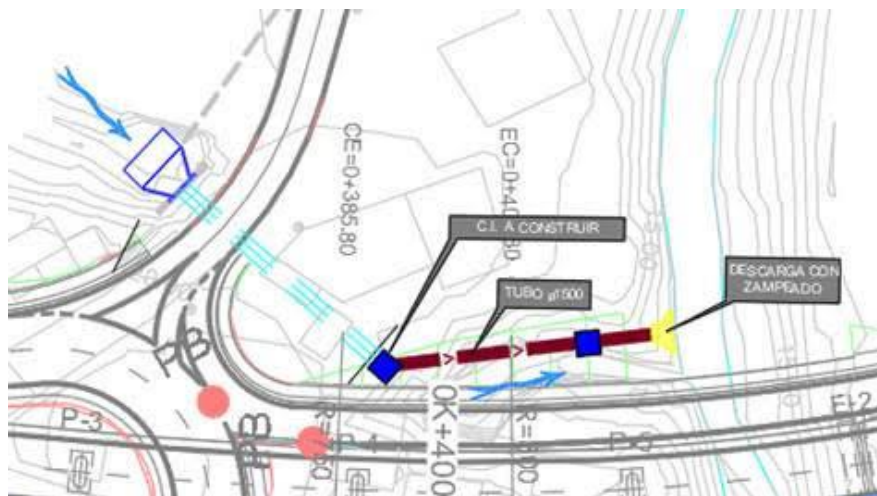
Figura N°8: Solución propuesta

Para corregir la actual descarga a la quebrada (muy precaria), se ha diseñado la intercepción de la tubería que viene debajo de la calle Cabuya con una caja pluvial (C.I.) y prolongación con tubería de 1.5 metros de diámetro hasta su final descarga al río Cabuya, con zampeado de protección. Los taludes de la vía quedaran seguros y al tiempo se implantará una correcta descarga.

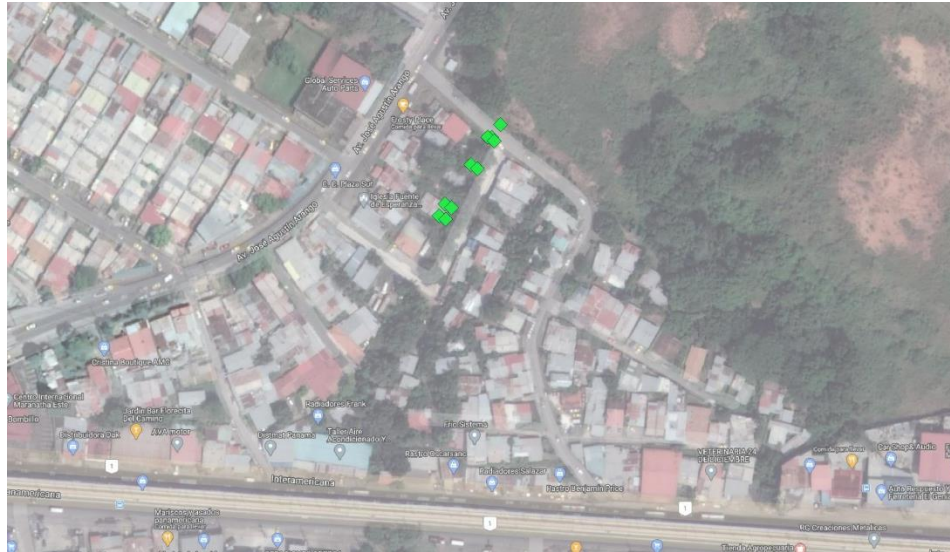
Figura N°8: Limpieza Quebrada Sin Nombre 2 - estacional

- Coordenadas de ubicación UTM con DATUM WGS84 del área de limpieza de la sección del cauce:

Norte (m)	Este (m)
1006822	679956
1006807	679947
1006787	679934
1006781	679931
1006782	679927
1006789	679930
1006810	679944
1006824	679953

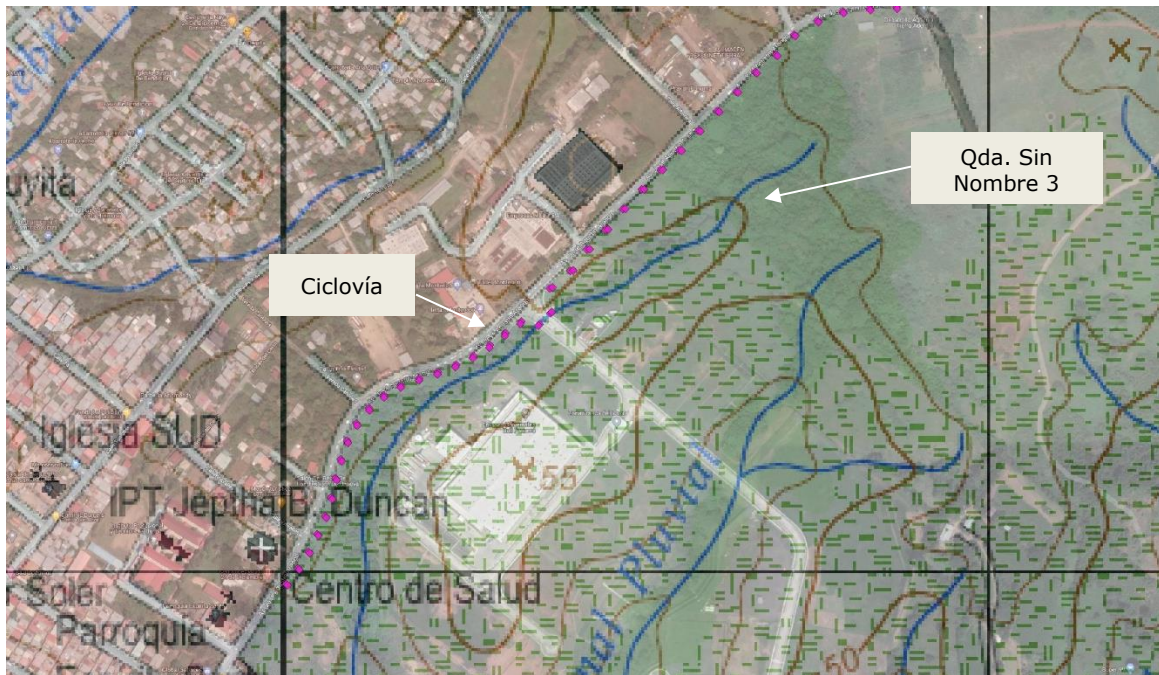
Figura N°9: Quebrada Sin Nombre 3 – estacional y la ciclovía

Este cuerpo de agua no será afectado por la ampliación de la calle, dado que el borde exterior de la ciclovía (borde más al Este del ensanche) se encuentra a más de 100 metros de distancia de la Quebrada Sin Nombre 3 en todo su recorrido, dando suficiente espacio para realizar taludes, si fuera necesario. La ciclovía y la quebrada coinciden en la entrada del Parque Logístico, sin embargo en ese punto ya existe un cajón pluvial como parte de dicha entrada. No se prevén trabajos que puedan modificar dicho cajón.

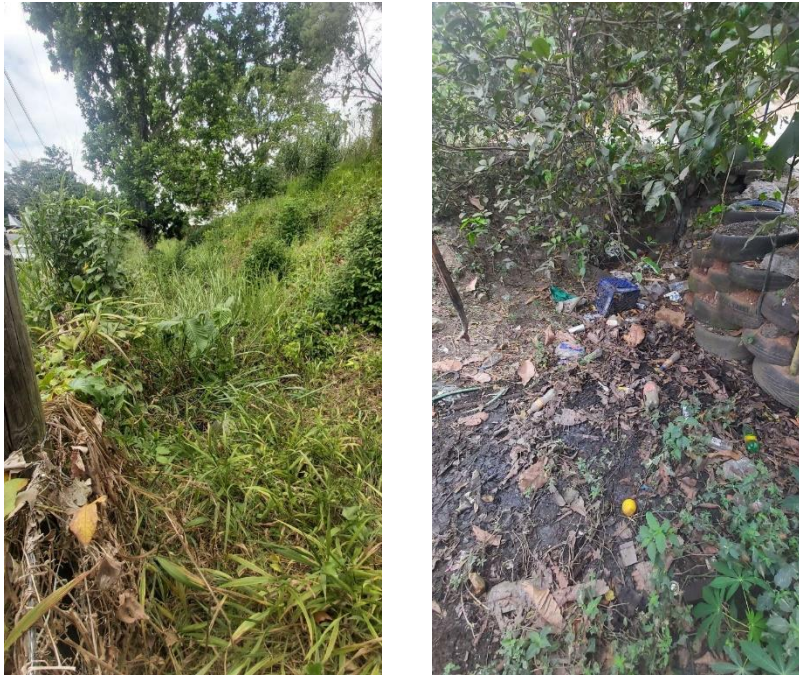
Se adjunta en el Anexo A el informe del laboratorio Toth Research & Lab con los resultados de la muestra de agua tomada el día 8 de febrero de 2021. Solo pudo muestrearse la Quebrada Sin Nombre 3, dado que la 2 no tenía agua en ese momento.

Figura N°10: Quebrada Sin Nombre 2 – sin agua (8 de febrero 2021)

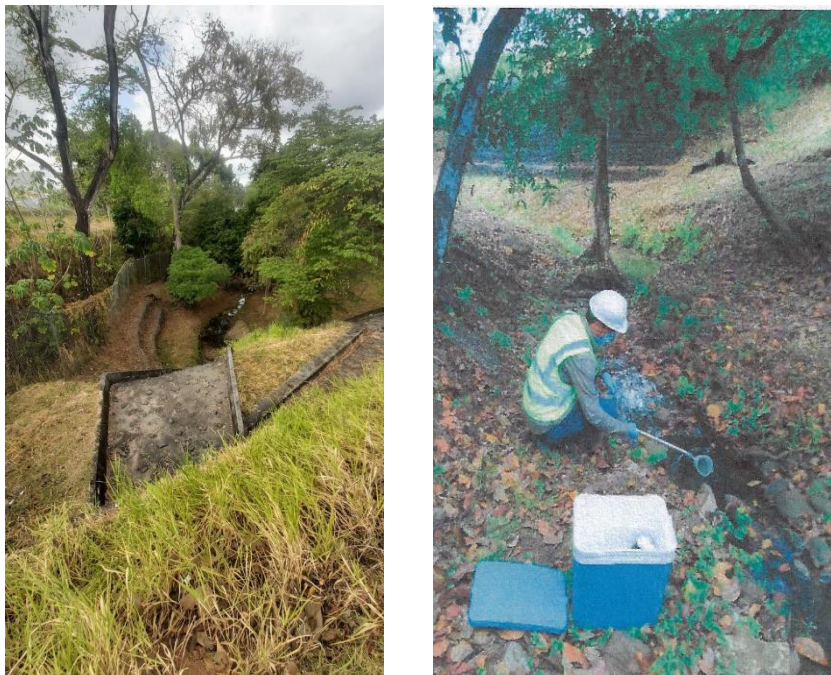
Figura N°11: Quebrada Sin Nombre 3

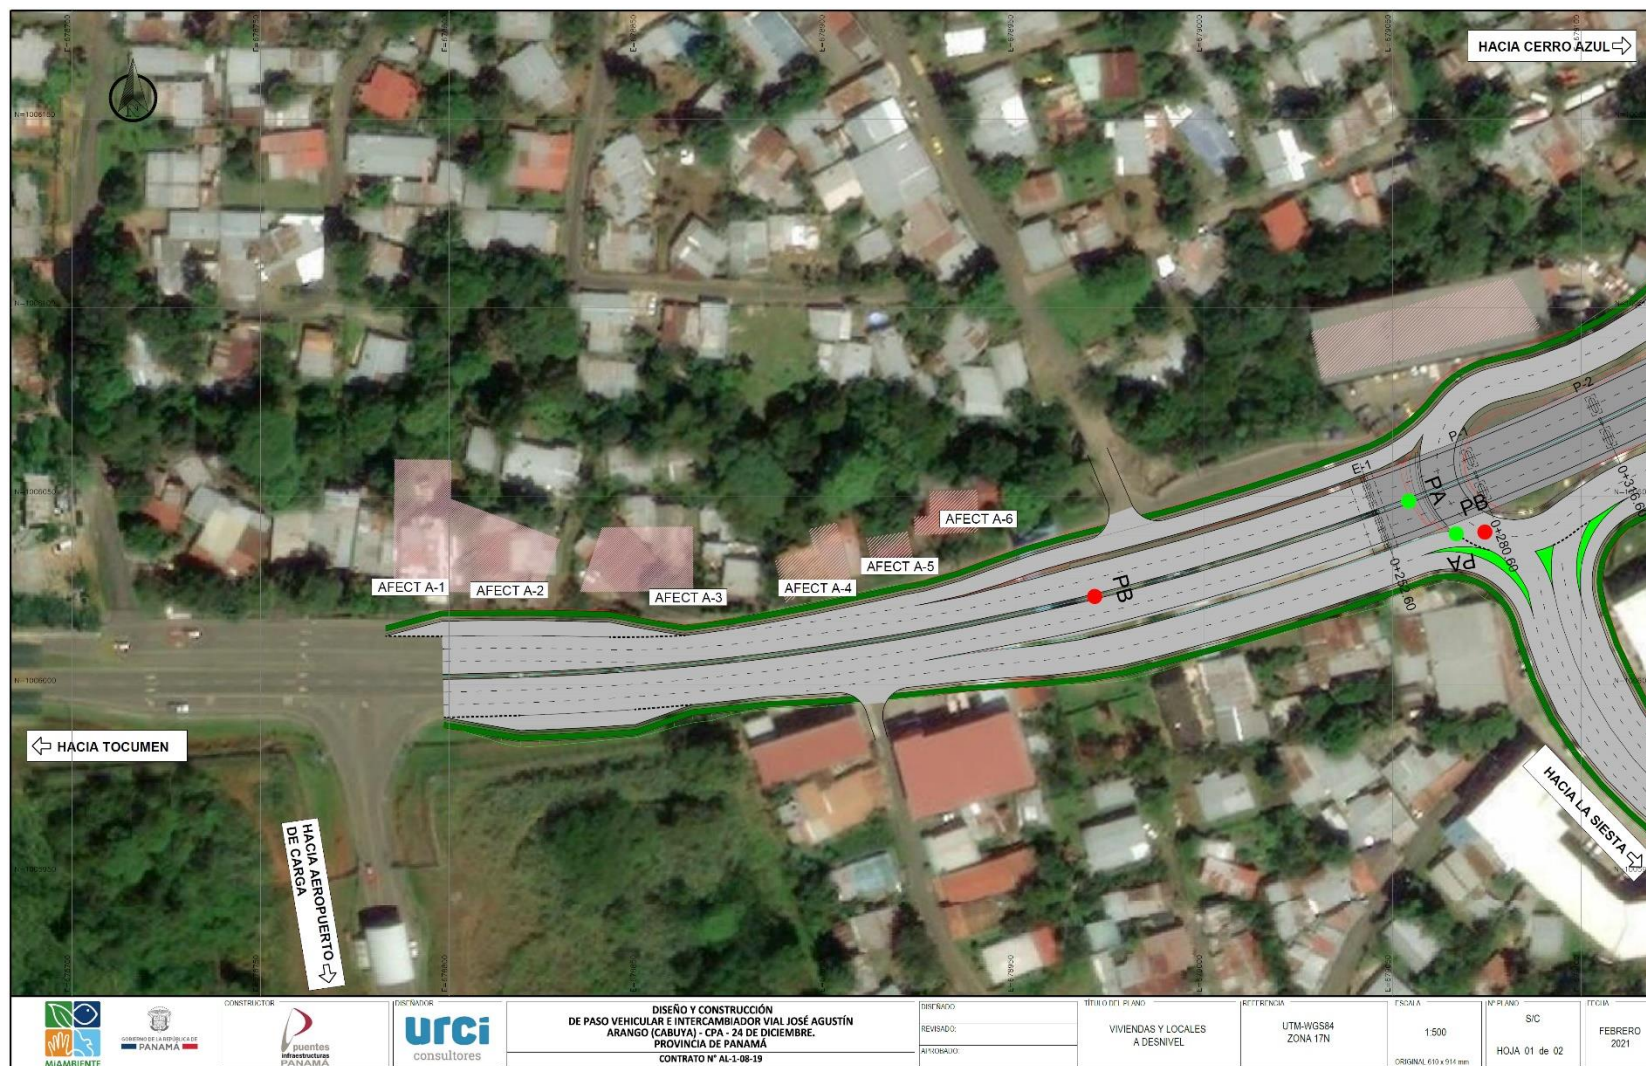
En este sector el desnivel de las viviendas con respecto a la rasante de vía oscila entre el 0.50m y los 0.90m. Actualmente las aguas superficiales de la calzada discurren longitudinalmente en sentido hacia la rotonda, con presencia de cordón-cuneta y descargas puntuales abiertas hacia el talud de la quebrada (margen izquierda - franja de viviendas).

El drenaje de la futura vía será mejorado mediante un sistema cerrado con cordón-cuneta, colector pluvial y tragantes tipo “L” a ambos lados del rodamiento; el colector izquierdo transportará el caudal directamente hacia la zona de la rotonda para su posterior descarga al río Cabuya, controlando las aguas de la calzada en esta franja y eliminando la posibilidad de inundación a las viviendas durante las etapas de ejecución y operación.

Ver imagen ilustrativa a continuación.

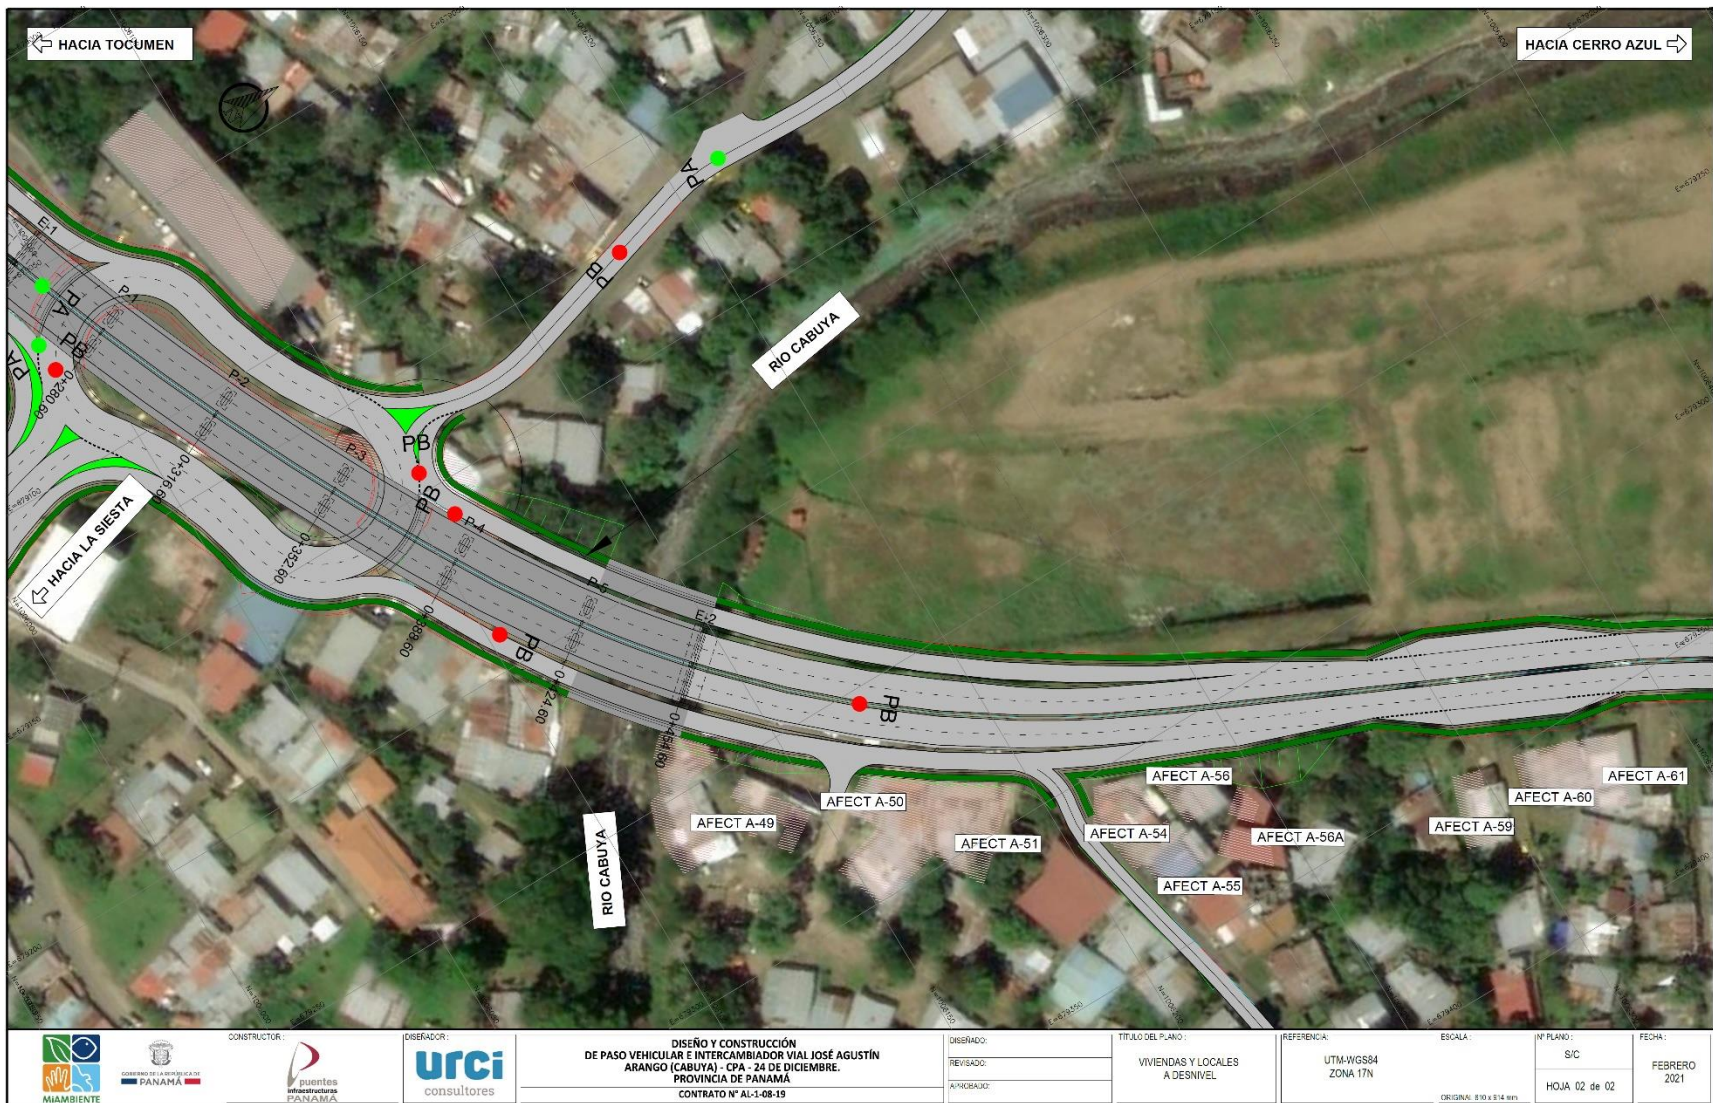
A la margen derecha de la vía, en el mismo sentido, tenemos una franja de locales y viviendas. Actualmente este tramo de vía drena sus aguas a libre escorrentía formando parte de la cuenca drenante hacia el río Cabuya, no posee sistema de drenaje. El proyecto trae una solución para el correcto manejo de las aguas superficiales mediante un sistema pluvial cerrado.

En el caso particular de este sector, el peralte de la vía (actual y futura) conduce las aguas de la calzada exclusivamente hacia la margen izquierda, es decir, hacia la margen del futuro Mall. Durante la ejecución se implantarán los cordones-cunetas para cerrar el área y la instalación de colectores y tragantes tipo parrilla y tipo “L”.

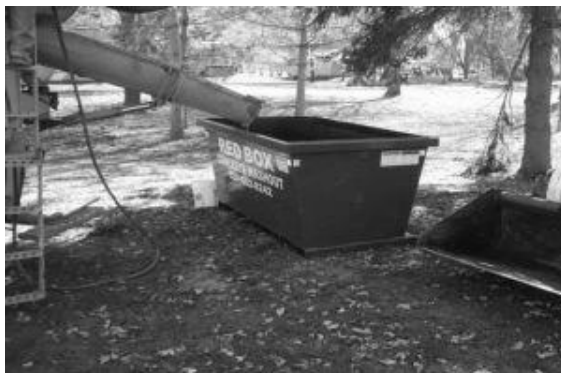
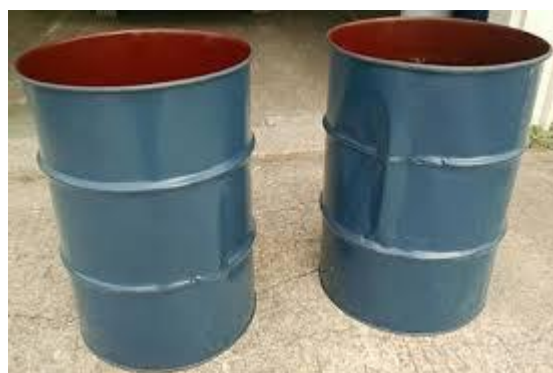
Figura N°13: Ejemplo de tinas de lavado de concreto portátiles

Para este tipo de proyecto se utilizará un tipo de “tina de lavado de galas” portátil, dado el poco espacio disponible para construir una tina fija y ser un proyecto donde los vaciados de concreto serán a lo largo del alineamiento del proyecto. Su ubicación será siempre cerca del vaciado, por lo menos a 50 metros alejado de la orilla de los cuerpos de agua. Se puede utilizar tanques de 55 galones o similares que puedan cumplir la función de sedimentar los sólidos y contener el agua para que no sea vertida en el sistema pluvial.
