## INFORME GEOTÉCNICO

ESTUDIO DE SUELOS EN PROYECTO.

“DISEÑO Y CONSTRUCCIÓN DE LAS CALLES, ALCANTARILLADO SANITARIO Y SISTEMA DE TRATAMIENTO DE AGUAS RESIDUALES, EN LA COMUNIDAD DE PARITILLA”.

PLANTA DE TRATAMIENTO

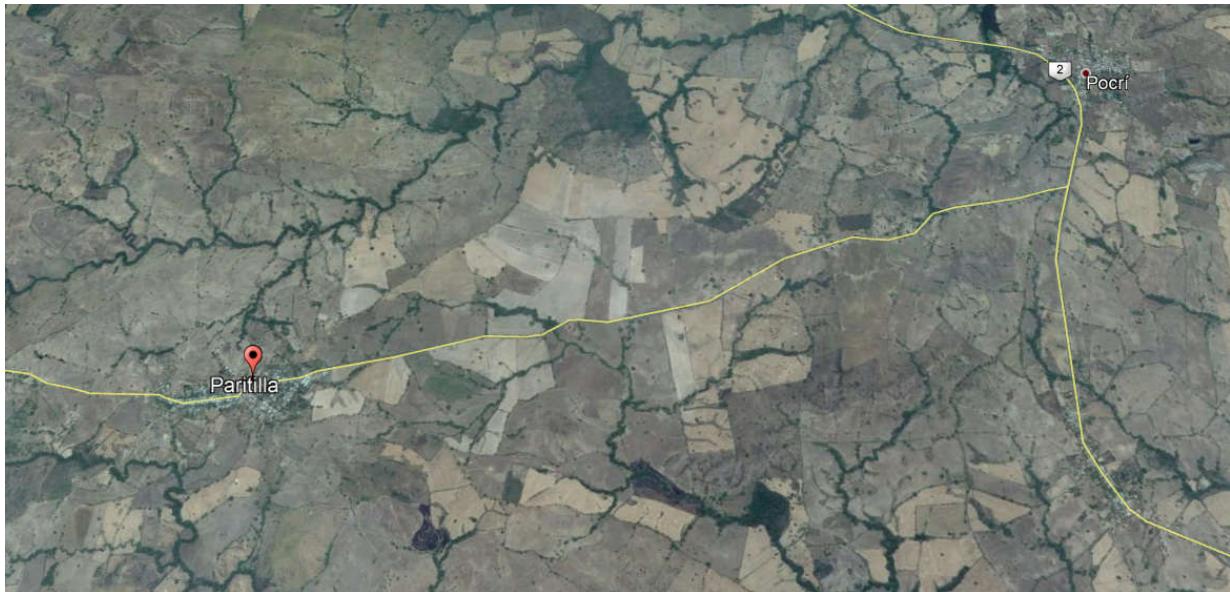
**Figura 1. Localización general de área de proyecto.**

En la Figura 1 se muestra la localización general del área de proyecto y los caminos donde se realizaron las investigaciones geotécnicas, las ubicaciones de los sondeos y las calicatas las cuales se encuentran referenciadas a coordenadas GPS en sistema WGS-84.

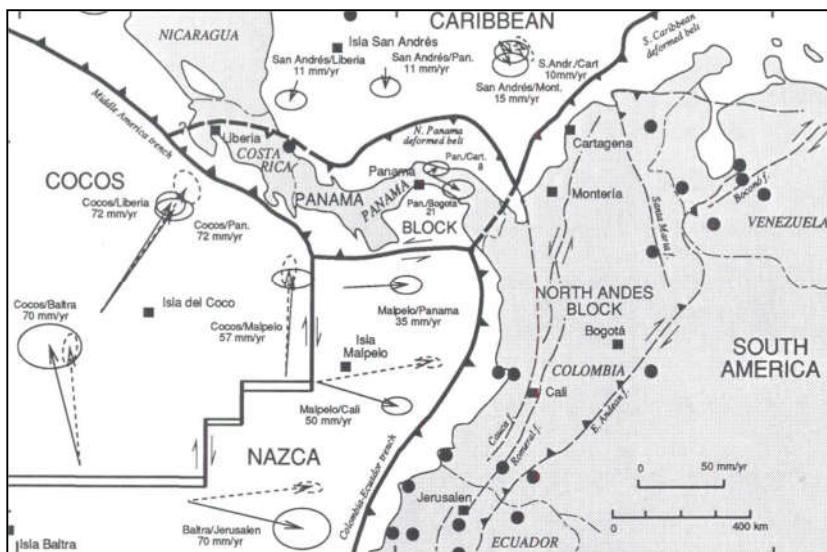
**Figura 3. Contexto tectónico de Panamá. Fuente: <http://www.panamaigc-up.com>**

Geológicamente, Panamá está situado sobre una micro placa tectónica denominada “Micro placa de Panamá” (ver Figura 3) la cual está rodeada por cuatro placas tectónicas mayores: La Placa Caribe al norte, la Placa de Nazca al sur, Placa Sudamericana al este y Placa de Coco al suroeste.

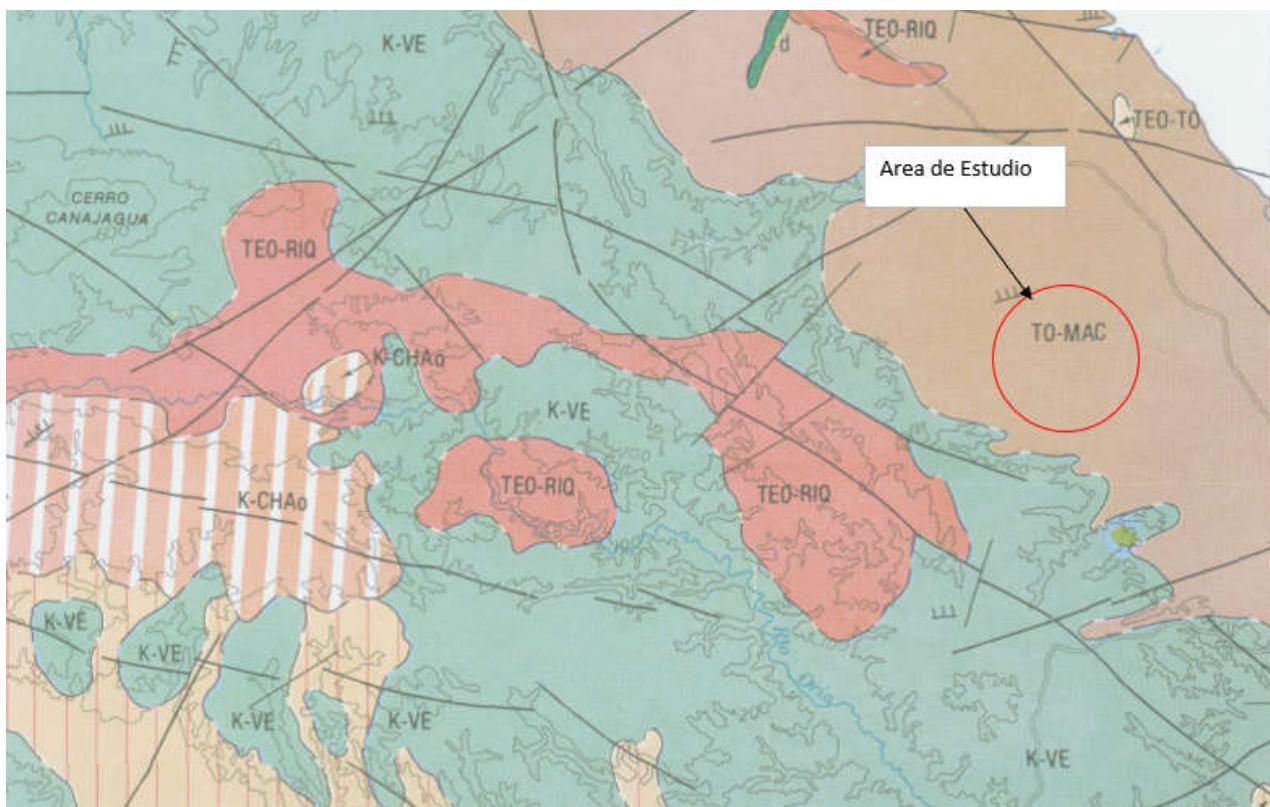
**Figura 4. Mapa geológico del área del proyecto. Fuente: Mapa Geológico de Panamá MICI, Dirección de Recursos Minerales.**

Se ha consultado el Mapa Geológico de la República de Panamá, editado en 1991 y a escala 1:250.000 por la Dirección General de Recursos Minerales del Ministerio de Comercio e Industria de Panamá. De acuerdo con dicha cartografía el terreno en la zona y como se observa en la Figura 4, el área específica en estudio aparece identificada en el “Mapa Geológico” de la República de Panamá asociada a la formación:

- **Formación Macaracas**, descrita como **TO-MAC** caracterizadas por tobas y areniscas tobáceas.

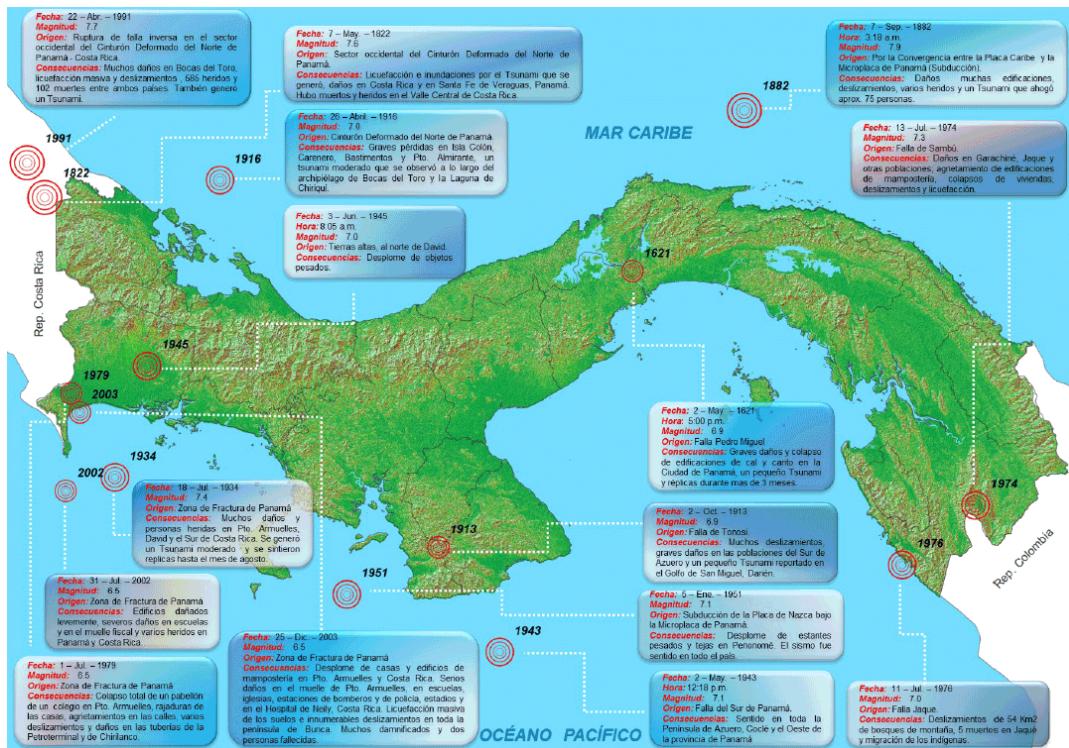
## Figura 5. Terremotos destructivos más importantes en Panamá

En este sentido, la historia reciente demuestra que Panamá ha sido afectada por movimientos telúricos de gran magnitud, como por ejemplo el terremoto del 7 de septiembre de 1882, producido en el mar Caribe por la convergencia entre la Placa del Caribe y la Microplaca de Panamá (subducción). Se estima tuvo una magnitud de 7.9, y es reconocido como el más grande en la historia de Panamá. El terremoto causó un tsunami que acabó con la vida de setenta y cinco personas en el archipiélago de San Blas.

Otro terremoto ocurrido el 2 de mayo de 1621, producido en la Falla de Pedro Miguel en el centro del Istmo, causó daños a gran cantidad de viviendas en Panamá Viejo. Le sigue el terremoto de 1991 en Bocas del Toro en donde fallecieron una veintena de personas.

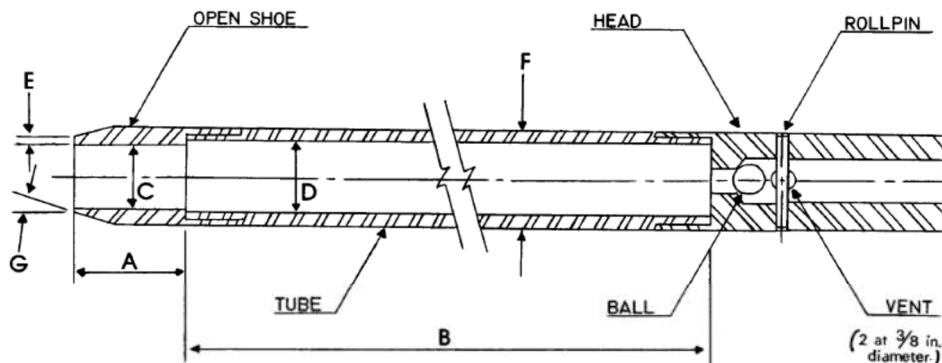
**Figura 6. Cuchara del Ensayo de Penetración Estándar (SPT)**

A = 1.0 to 2.0 in. (25 to 50 mm)  
 B = 18.0 to 30.0 in. (0.457 to 0.762 m)  
 C = 1.375 ± 0.005 in. (34.93 ± 0.13 mm)  
 D = 1.50 ± 0.05 – 0.00 in. (38.1 ± 1.3 – 0.0 mm)  
 E = 0.10 ± 0.02 in. (2.54 ± 0.25 mm)  
 F = 2.00 ± 0.05 – 0.00 in. (50.8 ± 1.3 – 0.0 mm)  
 G = 16.0° to 23.0°

The 1 1/4 in. (38 mm) inside diameter split barrel may be used with a 16-gage wall thickness split liner. The penetrating end of the drive shoe may be slightly rounded.  
 Metal or plastic retainers may be used to retain soil samples.

El dispositivo estándar empleado ha sido la cuchara normalizada tipo Terzaghi, con zapata de diámetro exterior 50.8 mm e interior 35.0 mm. La hinca se ejecuta con una maza de 63.6 kg por caída libre desde una altura de 76.2 cm. Con esta cuchara se hace la penetración en tres tramos de 15 cm cada uno, tomando como valor  $N_{30}$  la suma del número de golpes de los dos últimos tramos.

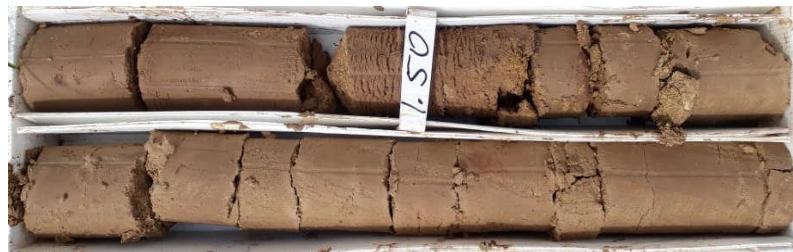
**Figura 7. Testigo recuperado en el sondeo P-01 entre 1.2 m y 2.4 m de profundidad (MH).**

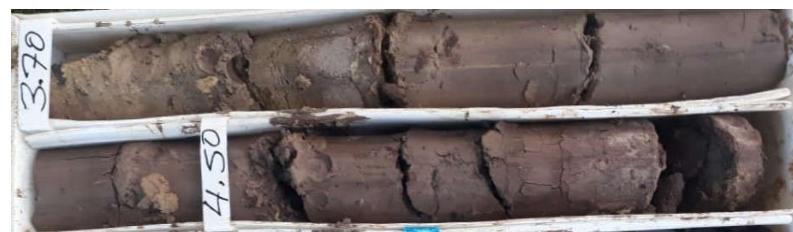
**Figura 8. Testigo recuperado en el sondeo P-02 entre 3.7 m y 4.9 m de profundidad (SC).**

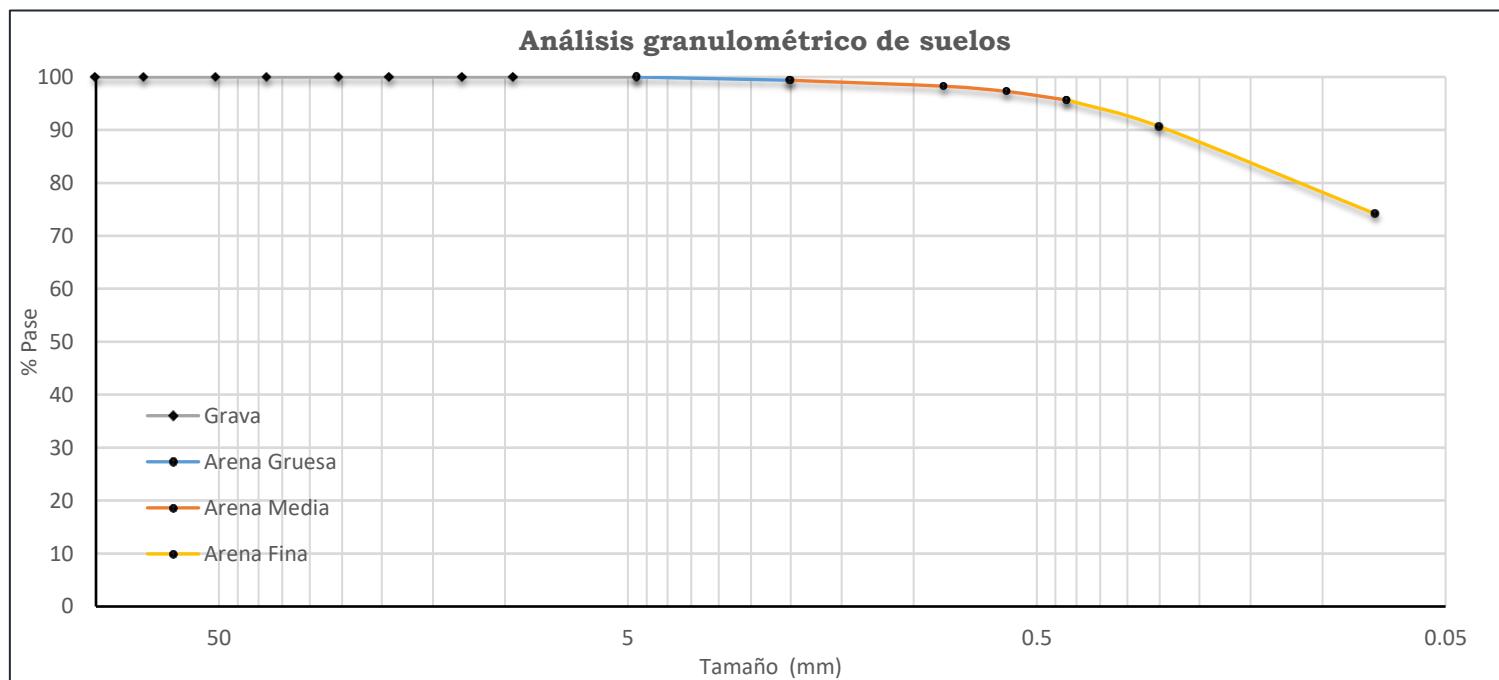
Tamiz (pulgadas)	4"	3"	2"	1 1/2"	1"	3/4"	1/2"	3/8"	Nº 4	Nº 10	Nº 20	Nº 30	Nº 40	Nº 60	Nº 200
Tamiz (mm)	100	76.20	50.80	38.10	25.40	19.10	12.70	9.52	4.75	2.00	0.84	0.59	0.42	0.25	0.07
Acumulado (g)	0	0.0	0.0	0.0	0.0	0.0	0.0	0.0	0.0	1.0	2.8	4.4	7.0	15.0	41.4
% Pasa	100.00	100.0	100.0	100.0	100.0	100.0	100.0	100.0	100.0	99.4	98.2	97.2	95.6	90.6	74.1

% GRAVA: 0.00 % ARENA: 25.91 %FINOS: 74.09

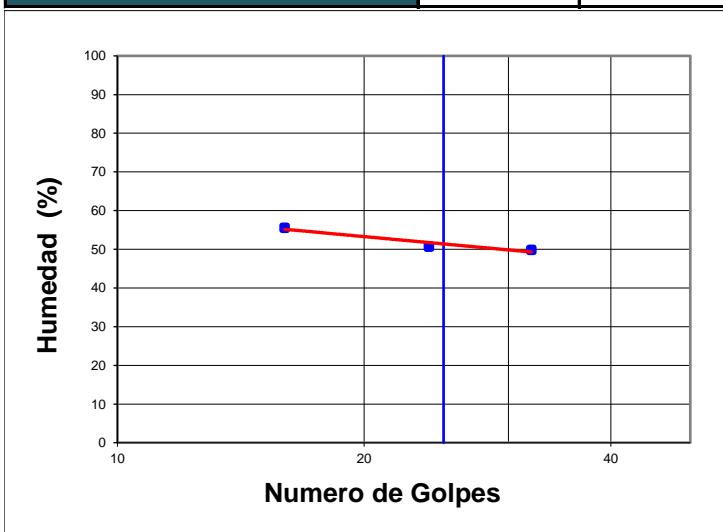
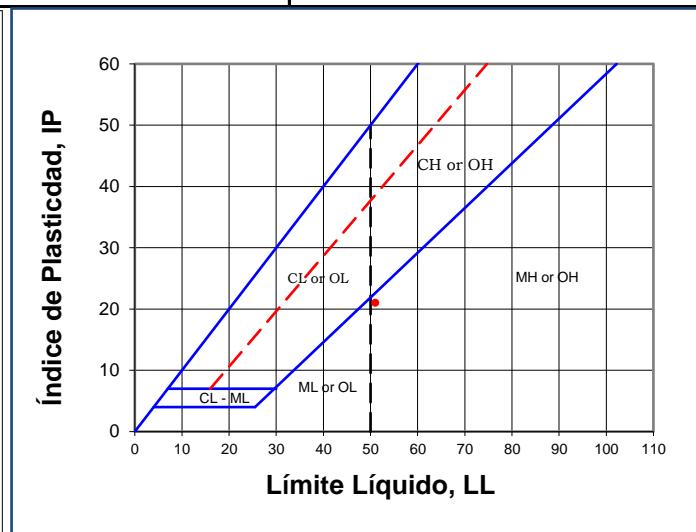
Límite Líquido	51	Índice de plasticidad	21
Límite Plástico	30

Clasificación SUCS	MH	Limo elástico con arena	
Clasificación AASTHO	A-7-5	Suelos arcillosos	Índice de grupo IG 16

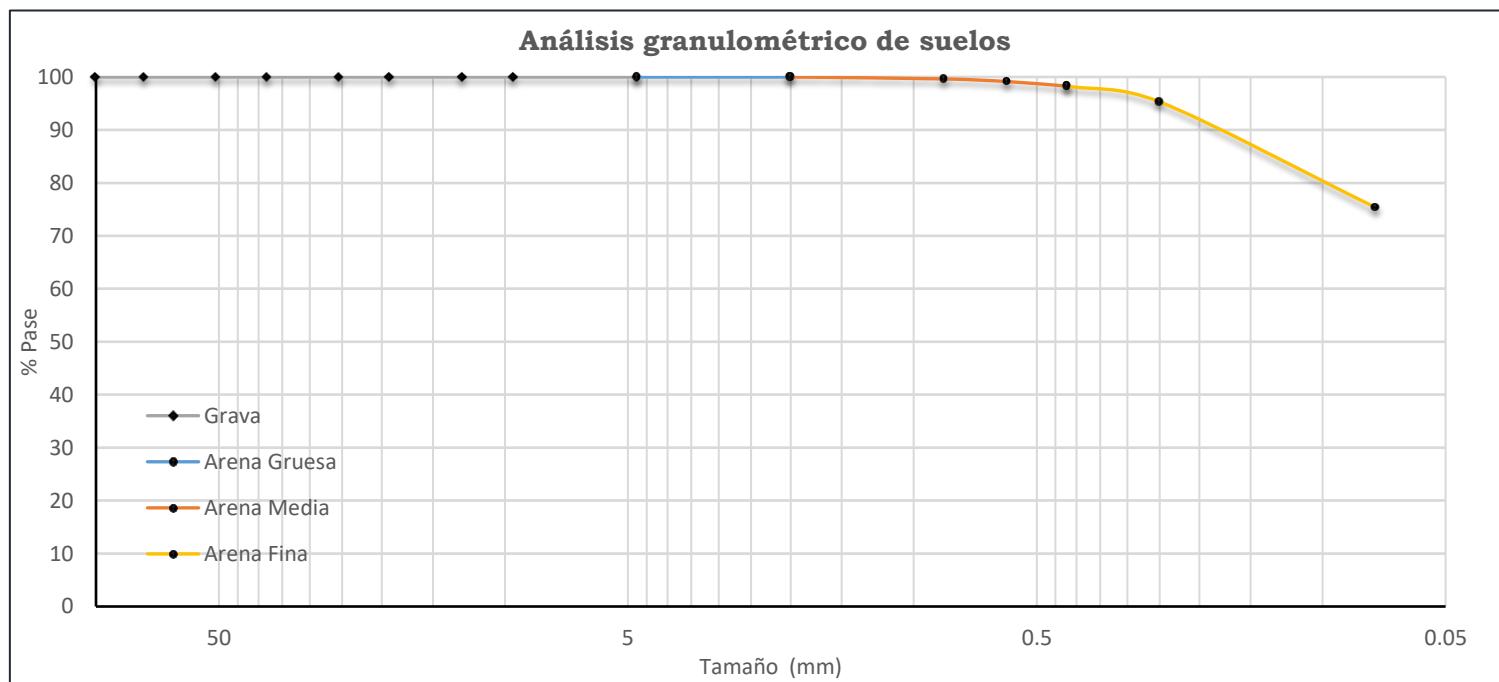
Tamiz (pulgadas)	4"	3"	2"	1 1/2"	1"	3/4"	1/2"	3/8"	Nº 4	Nº 10	Nº 20	Nº 30	Nº 40	Nº 60	Nº 200
Tamiz (mm)	100	76.20	50.80	38.10	25.40	19.10	12.70	9.52	4.75	2.00	0.84	0.59	0.42	0.25	0.07
Acumulado (g)	0	0.0	0.0	0.0	0.0	0.0	0.0	0.0	0.0	0.0	0.6	1.4	2.8	7.6	39.8
% Pasa	100.00	100.0	100.0	100.0	100.0	100.0	100.0	100.0	100.0	100.0	99.6	99.1	98.3	95.3	75.3

% GRAVA: 0.00 % ARENA: 24.69 %FINOS: 75.31

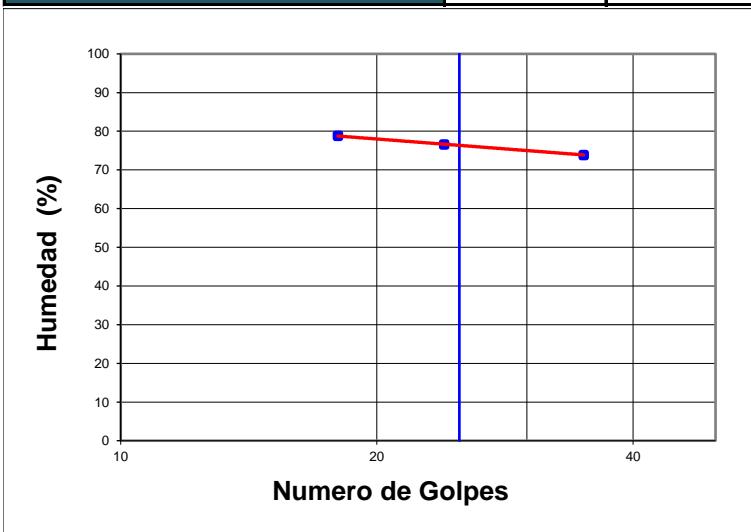
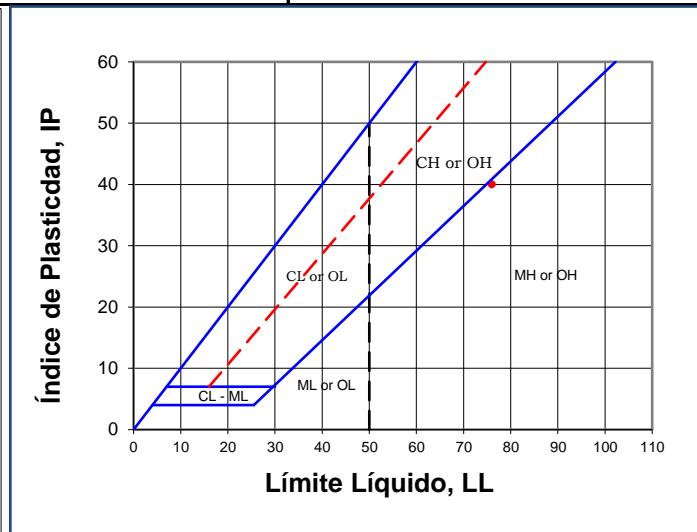
Límite Líquido	76	Índice de plasticidad	40
Límite Plástico	36

Clasificación SUCS	CH	Arcilla densa con arena
Clasificación AASTHO	A-7-5	Suelos arcillosos

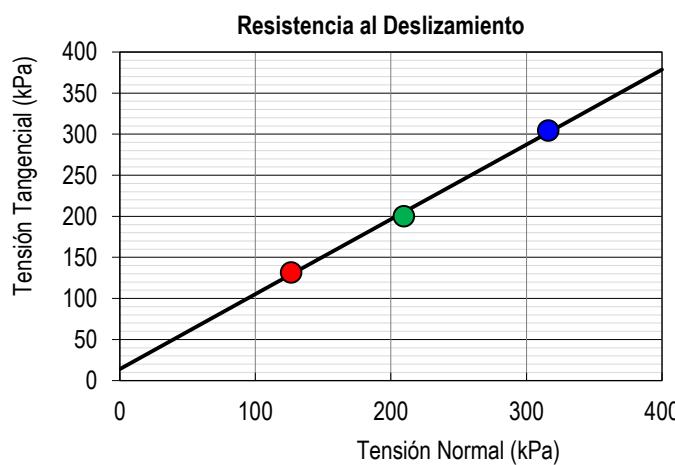
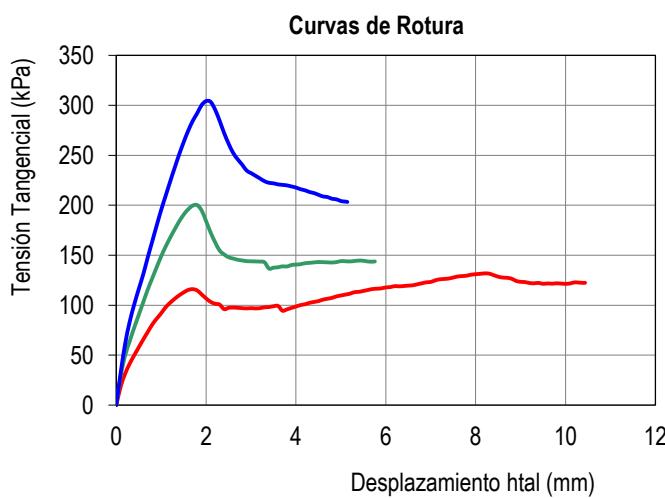
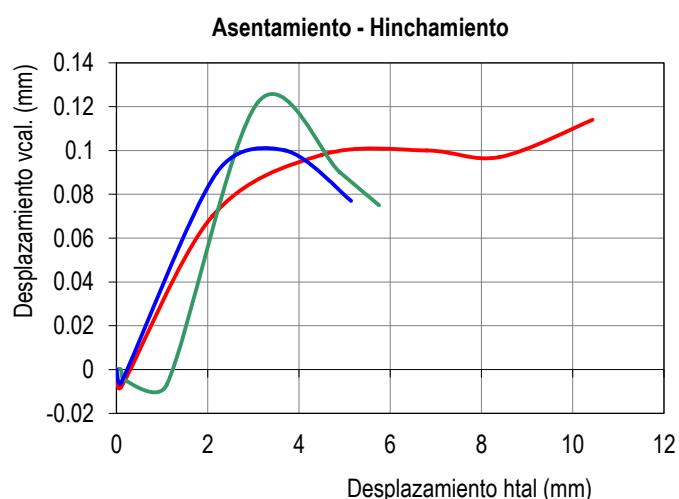
I	II	III
Tensión normal (kPa):	126	210	316
Tensión tangencial (kPa)	132	200	304
Humedad inicial (%)	27.1%	28.3%	26.3%
Humedad final (%):	35.3%	34.3%	32.2%
Densidad inicial:	1.85	1.82	1.84
Densidad seca inicial:	1.45	1.42	1.46

**Resistencia de pico (Mohr - Coulomb):**  
 Cohesión (kPa): 14  
 Ángulo de rozamiento (°): 42.3

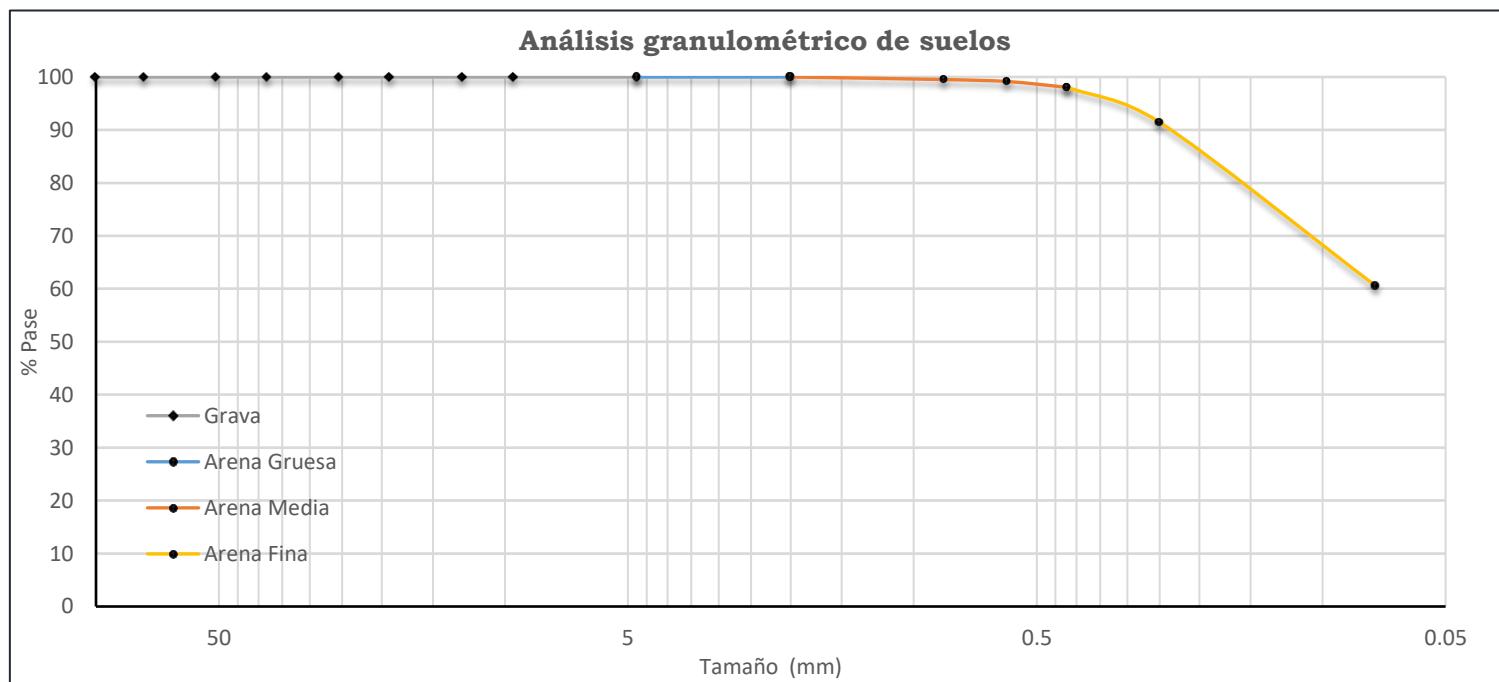
Tamiz (pulgadas)	4"	3"	2"	1 1/2"	1"	3/4"	1/2"	3/8"	Nº 4	Nº 10	Nº 20	Nº 30	Nº 40	Nº 60	Nº 200
Tamiz (mm)	100	76.20	50.80	38.10	25.40	19.10	12.70	9.52	4.75	2.00	0.84	0.59	0.42	0.25	0.07
Acumulado (g)	0	0.0	0.0	0.0	0.0	0.0	0.0	0.0	0.0	0.0	0.8	1.4	3.2	14.0	64.4
% Pasa	100.00	100.0	100.0	100.0	100.0	100.0	100.0	100.0	100.0	100.0	99.5	99.1	98.0	91.4	60.5

% GRAVA: 0.00 % ARENA: 39.51 %FINOS: 60.49

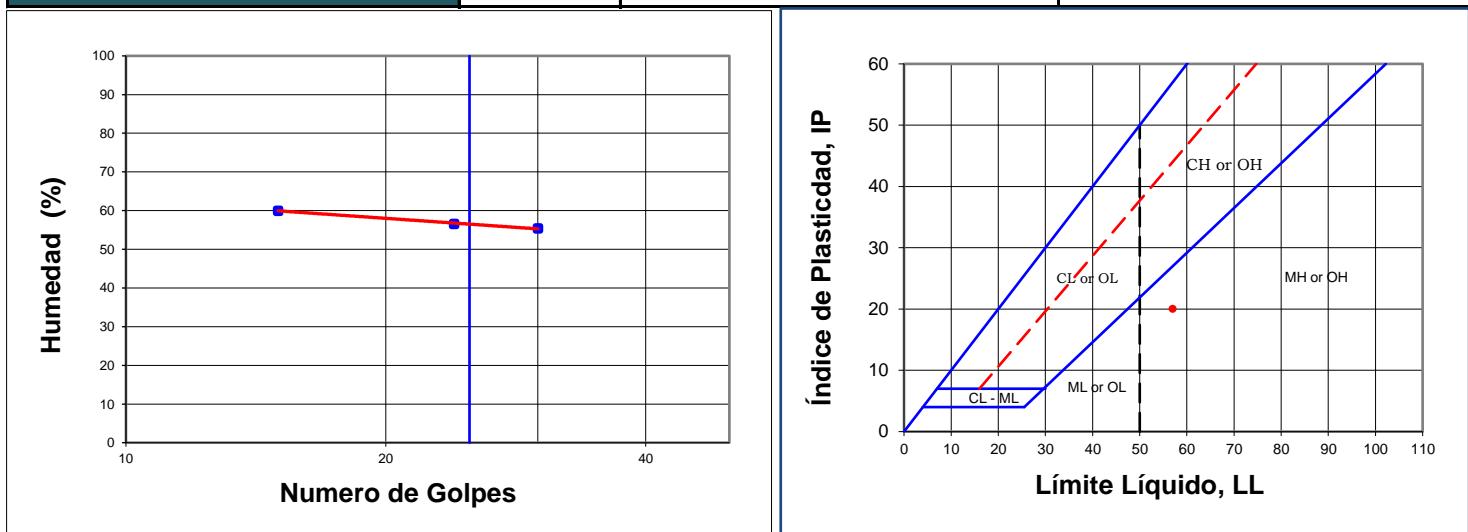
Límite Líquido	57	Índice de plasticidad	20
Límite Plástico	37

Clasificación SUCS	MH	Limo elástico arenoso
Clasificación AASTHO	A-7-5	Suelos arcillosos

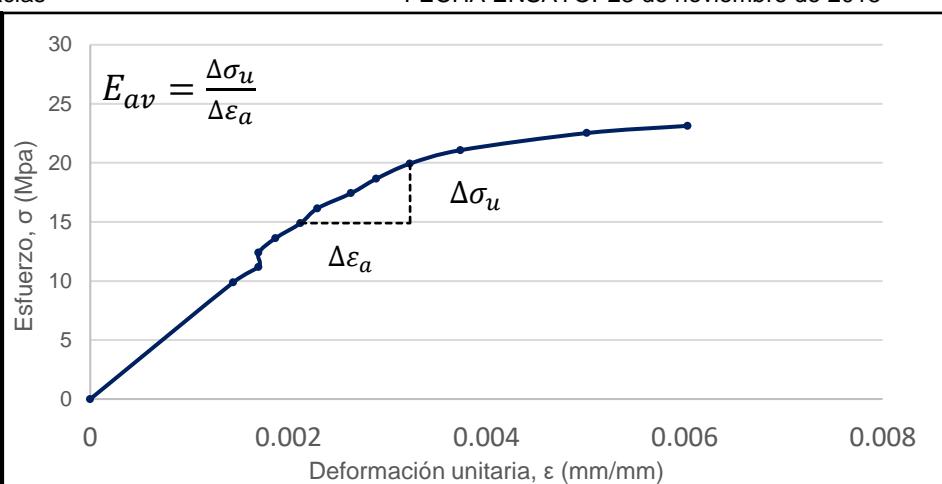
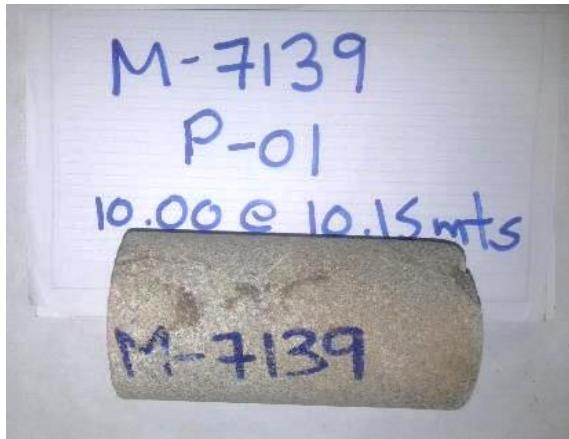
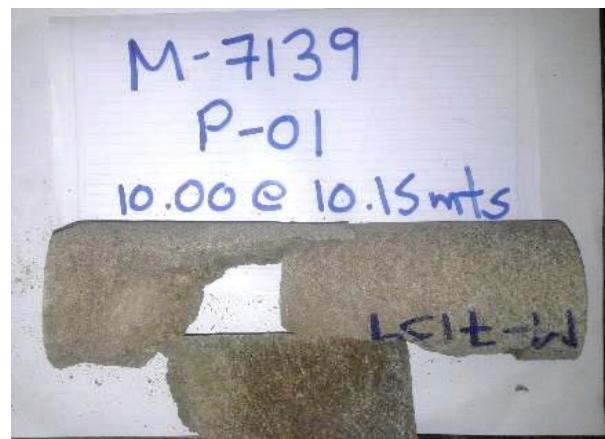
Diámetro (mm)	66.98
Altura (mm)	117.68
Área (mm <sup>2</sup> )	3523.56
Volumen (cm <sup>3</sup> )	414.65
Humedad (%)	4.01
Peso (g)	1021.66
Densidad Aparente (g/cm <sup>3</sup> )	2.46
Carga de rotura, P (kN)	81.52
<b>Resistencia a compresión (Mpa)</b>	<b>23.14</b>
<b>Modulo de elasticidad (Mpa)</b>	<b>4562</b>

En los tramos donde la roca presenta menor grado de fracturación, se realizaron ensayos de compresión ASTM D-7012, para determinar el grado de resistencia del macizo rocoso.

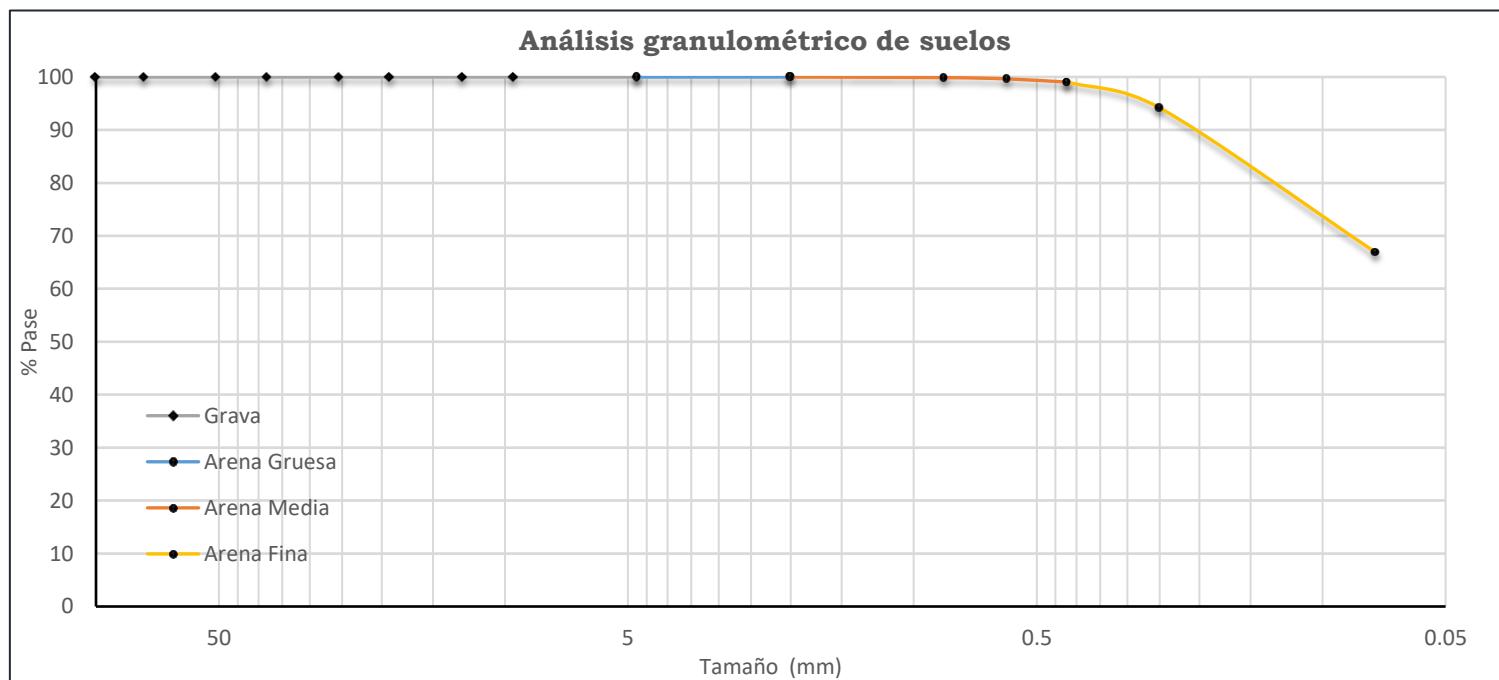
Tamiz (pulgadas)	4"	3"	2"	1 1/2"	1"	3/4"	1/2"	3/8"	Nº 4	Nº 10	Nº 20	Nº 30	Nº 40	Nº 60	Nº 200
Tamiz (mm)	100	76.20	50.80	38.10	25.40	19.10	12.70	9.52	4.75	2.00	0.84	0.59	0.42	0.25	0.07
Acumulado (g)	0	0.0	0.0	0.0	0.0	0.0	0.0	0.0	0.0	0.0	0.2	0.6	1.6	9.6	54.4
% Pasa	100.00	100.0	100.0	100.0	100.0	100.0	100.0	100.0	100.0	100.0	99.9	99.6	99.0	94.1	66.8

% GRAVA: 0.00 % ARENA: 33.17 %FINOS: 66.83

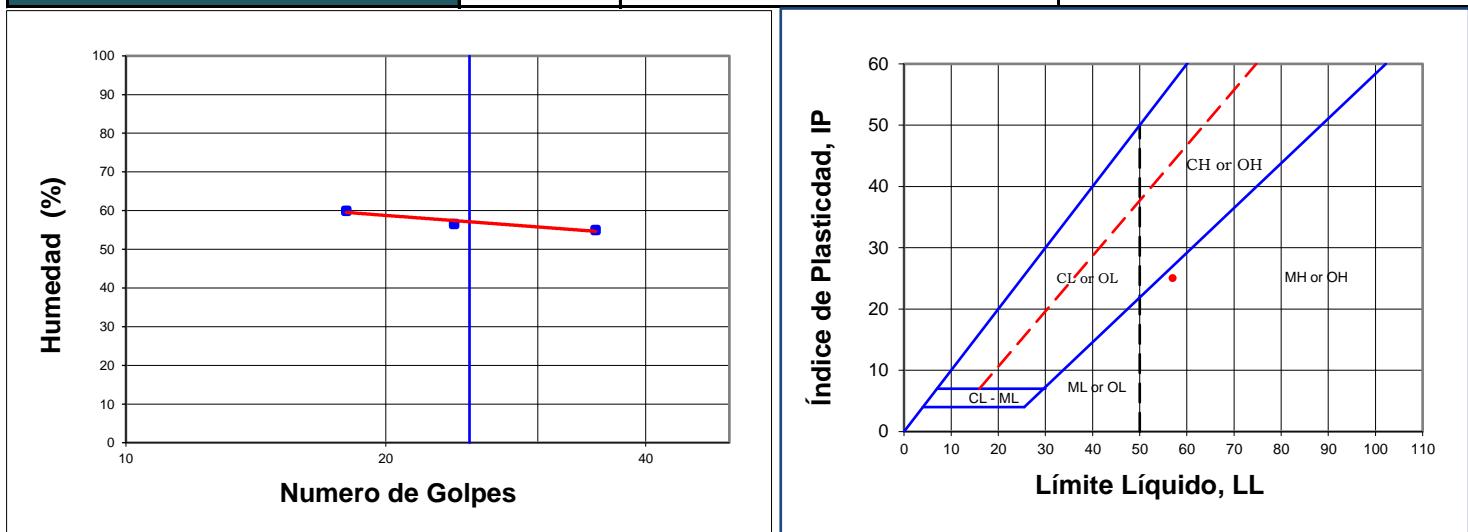
Límite Líquido	57	Índice de plasticidad	25
Límite Plástico	32

Clasificación SUCS	MH	Limo elástico arenoso
Clasificación AASTHO	A-7-5	Suelos arcillosos

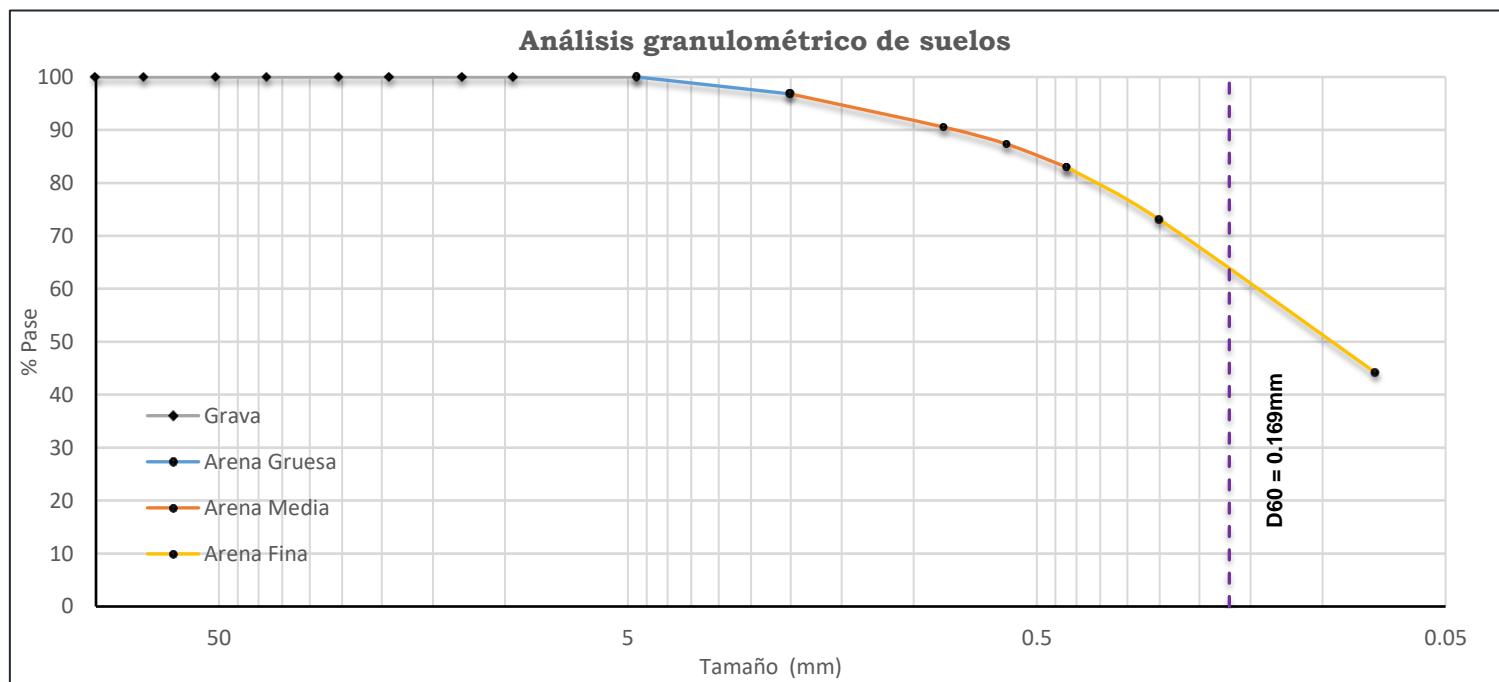
Tamiz (pulgadas)	4"	3"	2"	1 1/2"	1"	3/4"	1/2"	3/8"	Nº 4	Nº 10	Nº 20	Nº 30	Nº 40	Nº 60	Nº 200
Tamiz (mm)	100	76.20	50.80	38.10	25.40	19.10	12.70	9.52	4.75	2.00	0.84	0.59	0.42	0.25	0.07
Acumulado (g)	0	0.0	0.0	0.0	0.0	0.0	0.0	0.0	0.0	5.0	14.8	19.8	26.6	42.0	87.0
% Pasa	100.00	100.0	100.0	100.0	100.0	100.0	100.0	100.0	100.0	96.8	90.5	87.3	82.9	73.0	44.1

% GRAVA: 0.00 % ARENA: 55.91 %FINOS: 44.09

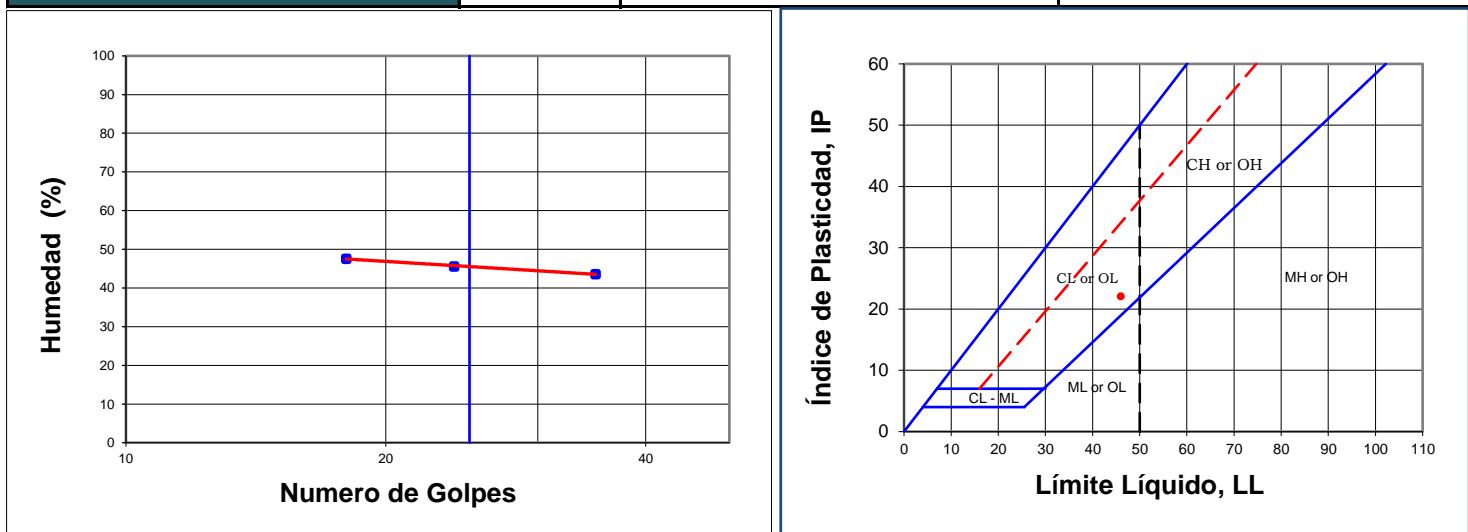
Límite Líquido	46	Índice de plasticidad	22
Límite Plástico	24

Clasificación SUCS	SC	Arena arcillosa
Clasificación AASTHO	A-7-6	Suelos arcillosos

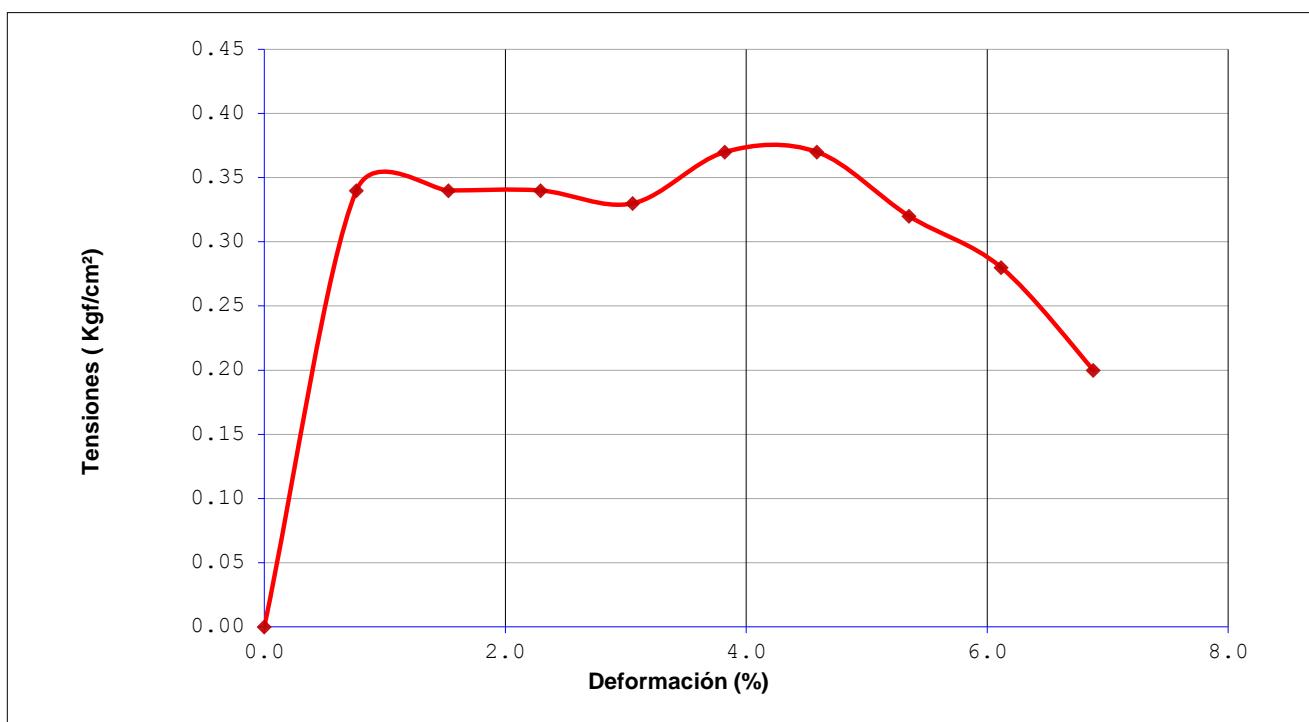
**GRÁFICA ESFUERZO VS DEFORMACIÓN**

# **ENSAYO DE ROTURA A COMPRESIÓN SIMPLE DE PROBETAS DE SUELO ASTM D-2166**

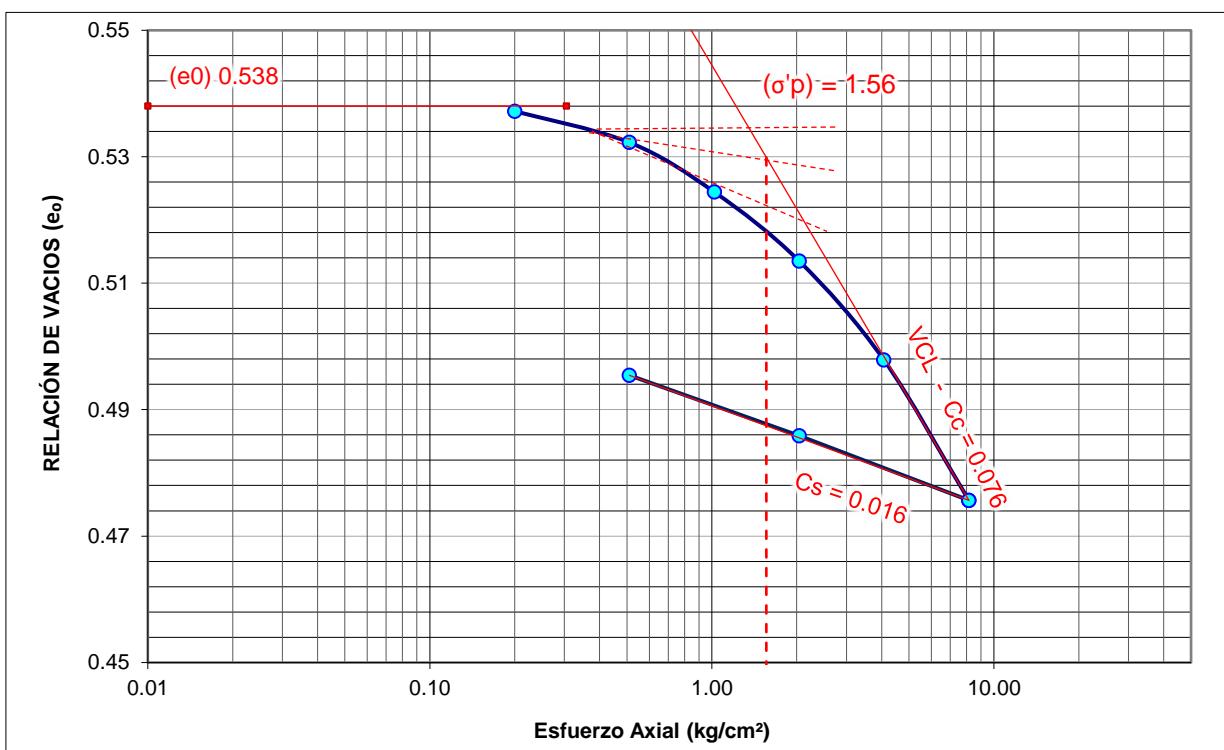
Humedad final ( $W_f$ ) 14.51

Esfu. Preconsolidación ( $\sigma'p$ ) 1.56

Observaciones: Presión de hinchamiento de 0.15 kp/cm<sup>2</sup>

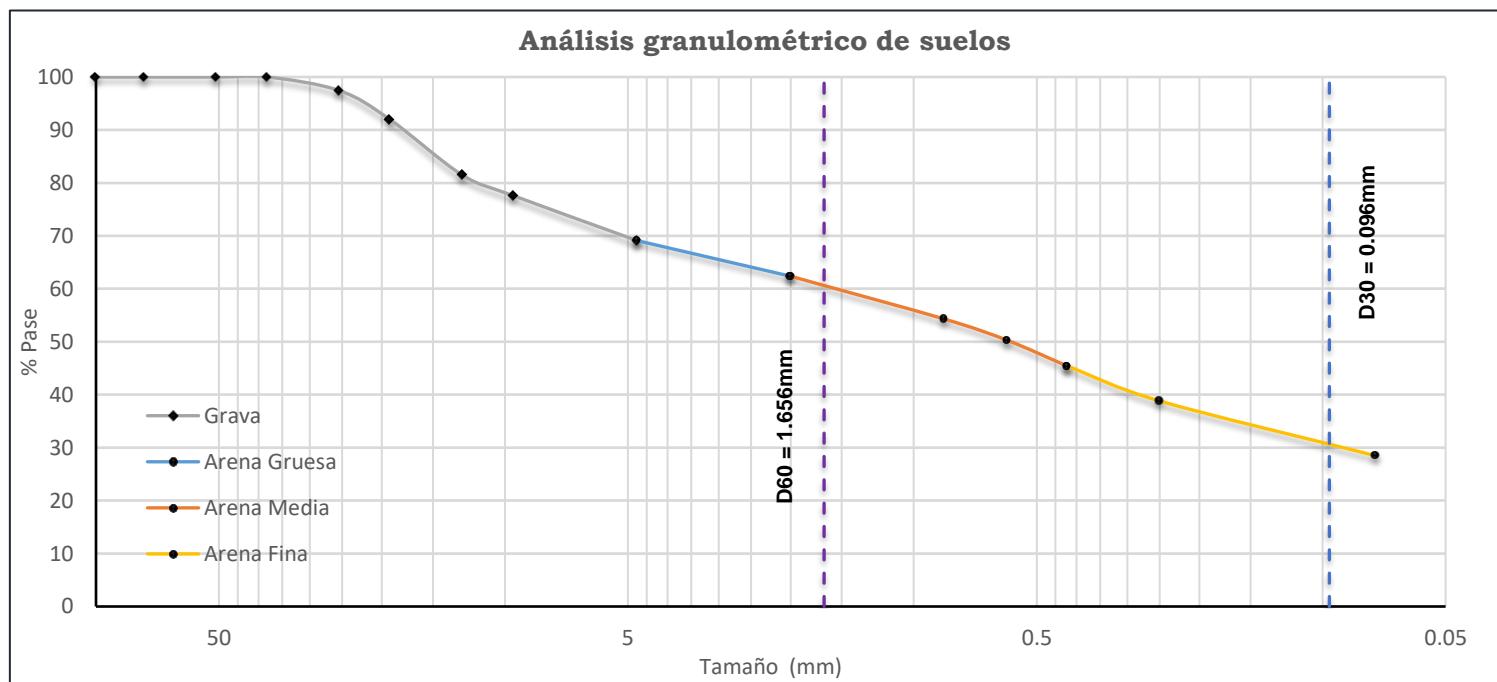
Tamiz (pulgadas)	4"	3"	2"	1 1/2"	1"	3/4"	1/2"	3/8"	Nº 4	Nº 10	Nº 20	Nº 30	Nº 40	Nº 60	Nº 200
Tamiz (mm)	100	76.20	50.80	38.10	25.40	19.10	12.70	9.52	4.75	2.00	0.84	0.59	0.42	0.25	0.07
Acumulado (g)	0	0.0	0.0	0.0	34.6	108.0	249.2	301.4	415.2	505.7	614.5	668.4	734.1	822.4	961.4
% Pasa	100.00	100.0	100.0	100.0	97.4	92.0	81.5	77.6	69.1	62.4	54.3	50.3	45.4	38.8	28.5

% GRAVA: 30.90 % ARENA: 40.64 %FINOS: 28.46

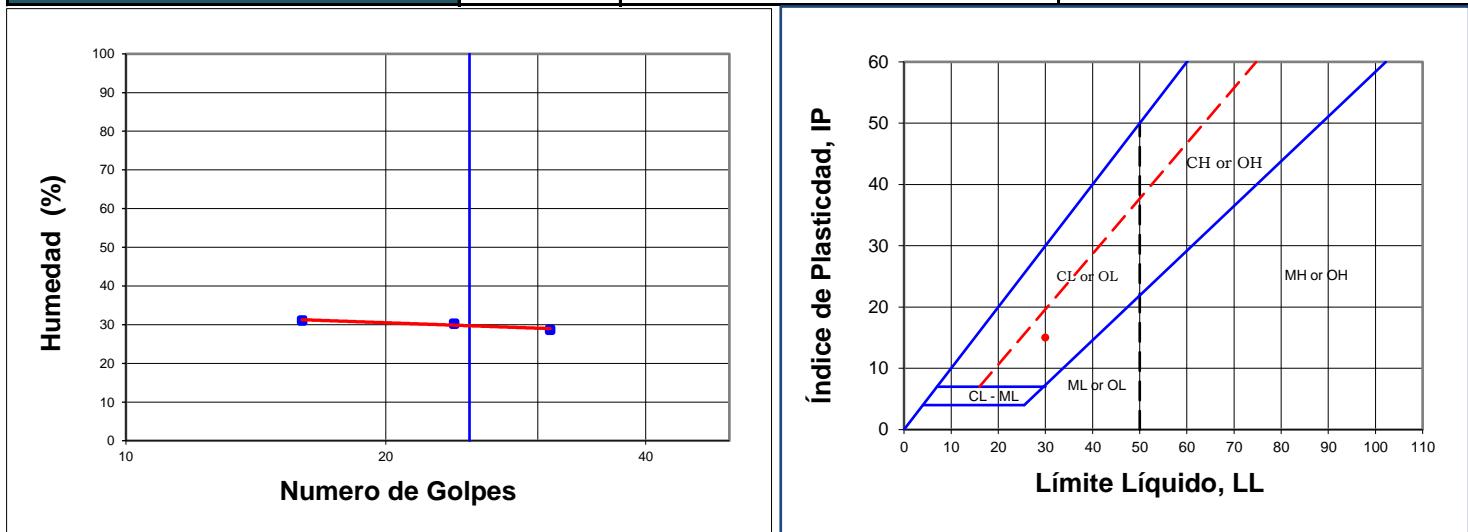
Límite Líquido	30	Índice de plasticidad	15
Límite Plástico	15

Clasificación SUCS	SC	Arena arcillosa con grava
Clasificación AASTHO	A-2-6	Gravas y arenas arcillosas limosas

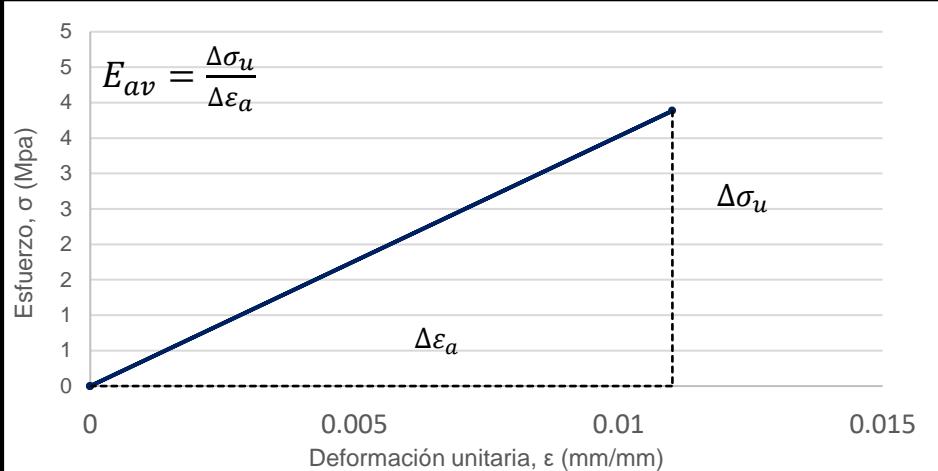
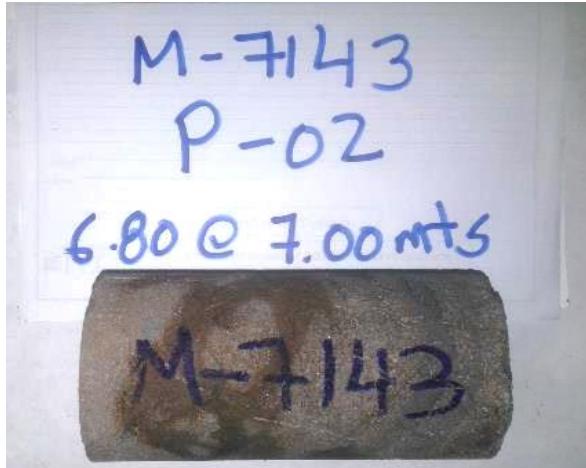
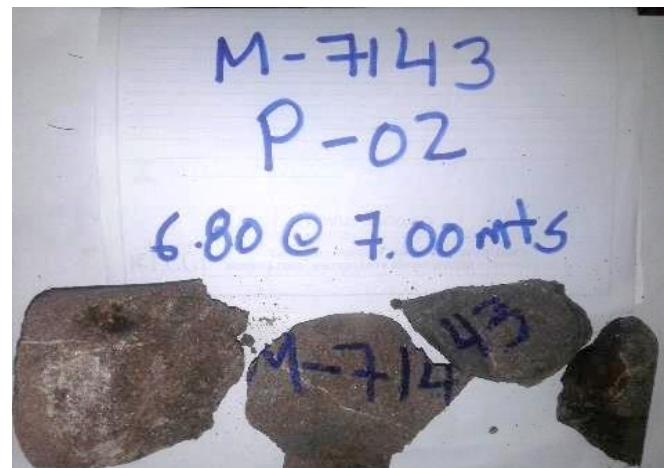
Diámetro (mm)	71.28
Altura (mm)	133.38
Área (mm <sup>2</sup> )	3990.49
Volumen (cm <sup>3</sup> )	532.25
Humedad (%)	6.92
Peso (g)	1279.73
Densidad Aparente (g/cm <sup>3</sup> )	2.40
Carga de rotura, P (kN)	15.50
<b>Resistencia a compresión (Mpa)</b>	<b>3.88</b>
<b>Modulo de elasticidad (Mpa)</b>	<b>352</b>
