Informe de Ensayo de Calidad de Aire Ambiental

ESTUDIOS, DISEÑO Y CONSTRUCCIÓN DE ALCANTARILLADO SANITARIO Y EL SISTEMA DE TRATAMIENTO DE AGUAS RESIDUALES, EN LA COMUNIDAD DE PARITILLA, DISTRITO DE POCRÍ, PROVINCIA DE LOS SANTOS

FECHA DE LA MEDICIÓN: 06 de noviembre de 2019
TIPO DE ESTUDIO: Ambiental
CLASIFICACIÓN: Línea Base
NÚMERO DE INFORME: 2019-367-111-001
NÚMERO DE PROPUESTA: 2019-367-001 v.4
REDACTADO POR: Aminta Newman
REVISADO POR: Ing. Juan Icaza

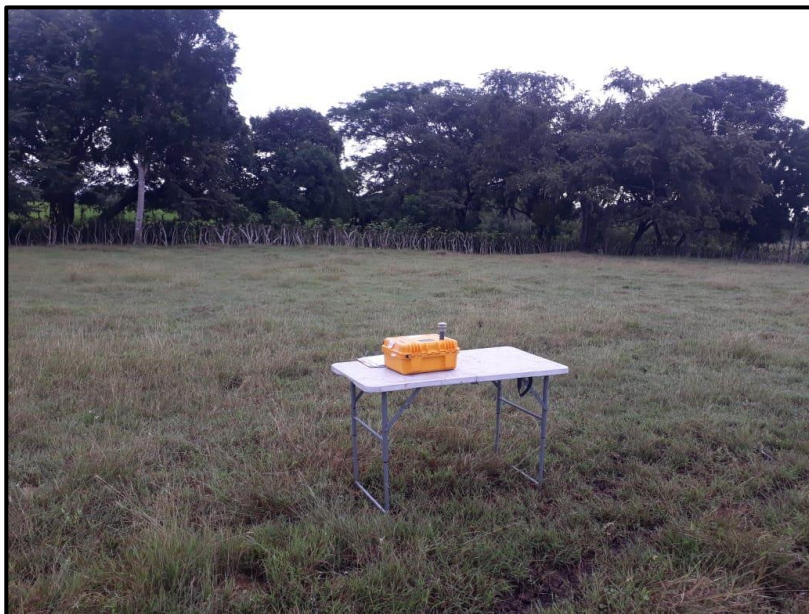
ANEXO 3: Fotografía de la medición

Punto 1: Planta de Tratamiento Paritilla	Coordenadas: UTM (WGS 84) Zona 17 N	591686 m E 844097 m N
--	--	--------------------------

Parámetros muestreados	Temperatura ambiental (°C)	Humedad relativa (%)
	30,6	87,5
Observaciones:	Durante la medición predominó el cielo parcialmente nublado, sin actividad laboral, ganadería en los alrededores del punto de medición.
