PROYECTO: CONSTRUCCIÓN DE LOCALES COMERCIALES

LUGAR: AGUA FRÍA # 2
CORREGIMIENTO DE AGUA FRÍA
DISTRITO DE SANTA FÉ
PROVINCIA DE DARIÉN

ESTUDIO DE IMPACTO AMBIENTAL CATEGORÍA I

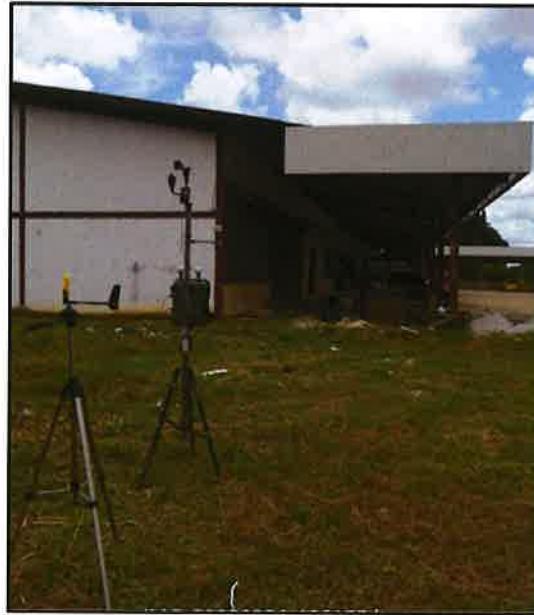
ANEXO 3: Fotografía de la medición

Monitoreo de inmisiones ambientales		
Punto 1: A un costado de la Plaza Agua Fría #2	Coordenadas: UTM (WGS 84) Zona 18 P	809038 m E 977151m N

Parámetros muestreados	Temperatura ambiental (°C)	Humedad relativa (%)
	30,4	75,0
Observaciones:	Cielo despejado, flujo vehicular en la vía interamericana, movimiento de materiales de ferretería, a un costado se encuentra una sección con arena.

1. Se realizaron monitoreos de calidad de aire para identificar los niveles existentes en: A un costado de la Plaza Agua Fría #2.
2. El parámetro monitoreado es: Material Particulado (PM-10). Los límites se detallan en la página 3, sección 2 (límites máximos).
3. El resultado obtenido para el Material Particulado (PM-10), se encuentra por debajo del promedio anual, de los límites establecidos en la Organización Mundial de la Salud y del Anteproyecto de Norma de Calidad de Aire Ambiental de la República de Panamá. Comparando los resultados obtenidos de este parámetro, se encuentran por debajo del promedio permitido por la norma en 24 horas, durante el periodo de lectura del instrumento y bajo las condiciones ambientales en la fecha de medición (ver anexo 1).

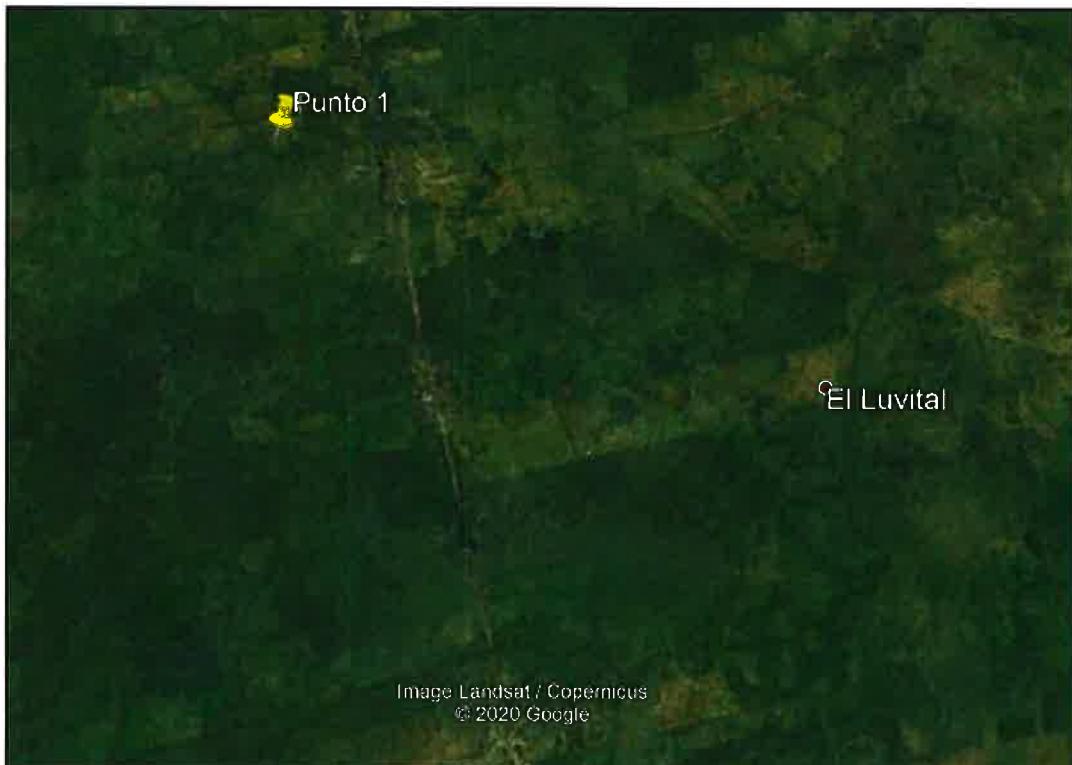
ANEXO 2: Localización del punto de medición

Perímetros de la fonda Viky	Zona	Coordenadas UTM (WGS84)	Duración	
	18P	809038 m E	Inicio	Final
		977151 m N	11:30 a.m.	12:30 p.m.

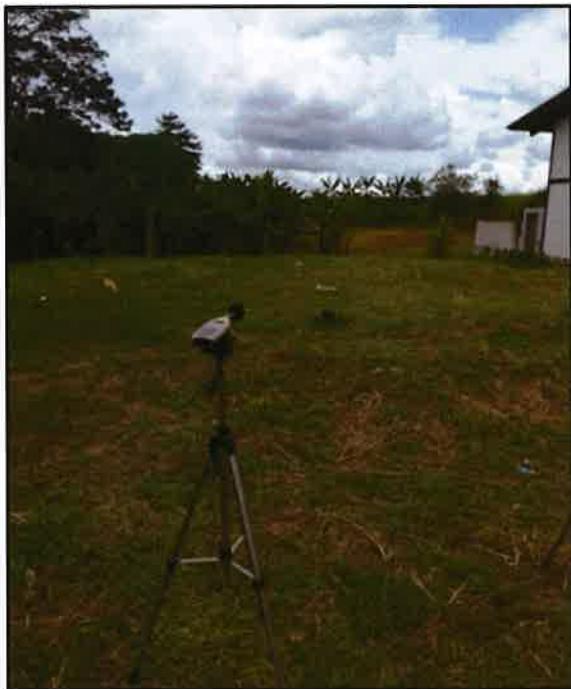
ANEXO 4: Fotografía de la medición

Punto No.1 en horario diurno

Resultados de las mediciones en dBA				Observaciones
L _{eq}	L _{max}	L _{min}	L ₉₀	
72,7	99,3	42,5	46,3	Movimiento de vehículos a un costado de la plaza.

- El resultado obtenido se encuentra por encima del límite normado. Sin embargo, no podemos concluir que el aporte se debe a las operaciones de la empresa ya que se registró condiciones externas de ruido como flujo vehicular.
