INFORME TÉCNICO DE INSPECCIÓN AL SITIO DE DESARROLLO DEL PROYECTO

Proyecto:	Patos La Valentina		
Categoría:	I		
Promotor:	Aníbal Benavides Iturralde		
Ubicación:	Corregimiento de San Juan Bautista, Distrito de Chitré, provincia de Herrera.		
Expediente No.:	DRHE-I-AB-06-2021		
Fecha de la inspección:	02 de Marzo de 2021		
Fecha del Informe:	04 de Marzo de 2021		
Participantes:	Nombre	Cargo	Institución
	Aritzel Fernández	Evaluadora de Impacto Ambiental	MiAmbiente - Herrera
	Francisco Cortés	Evaluador de Impacto Ambiental	MiAmbiente - Herrera
	Anibal Benavides	Promotor del proyecto	-----

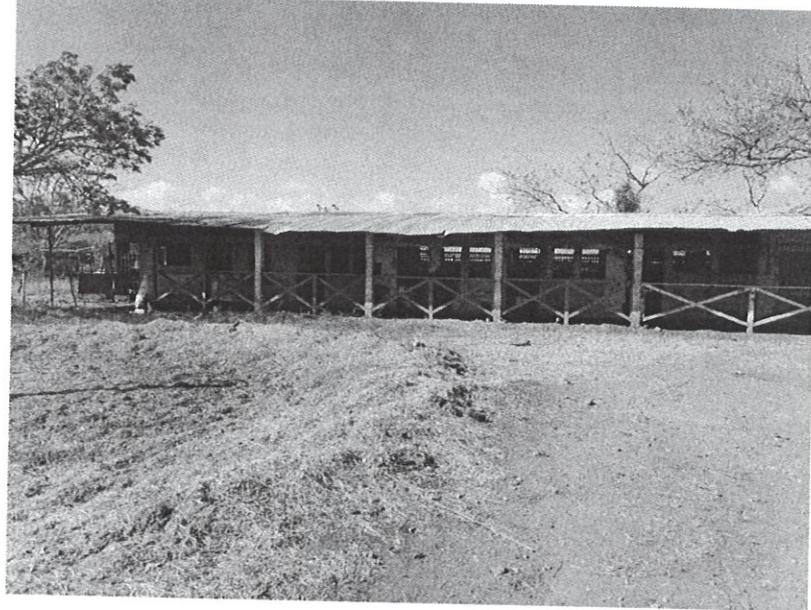
Coordenada de ubicación UTM (WGS-84):	Imagenes tomadas en el sitio.
565451E 880048N

Durante la inspección, se observó que en el área existe una galera, la cual es utilizada como establo, además se pudo observar que en esta finca se desarrolla la cría de patos pekinés, actualmente existen alrededor de 800 patos. Se realizó un recorrido por el área en la cual se construirán las nuevas galeras para la cría y ceba y la planta de procesamiento, donde se instalará el biodigestor y donde se llevará a cabo el depósito de las plumas de los patos para elaborar compost.

Fig. No. 1: Vista de la galera que será remodelada para establecer la Planta de alimento, actualmente funciona como establo.

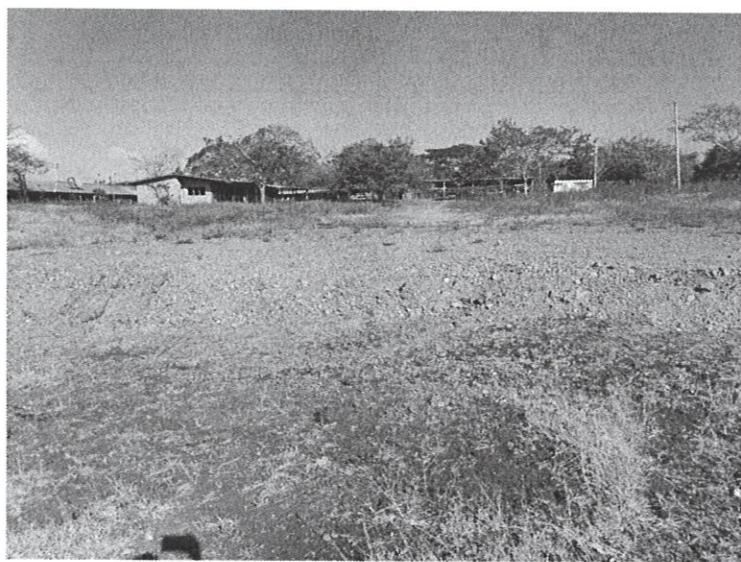
565541 E
880021N

- Se observó que en el área existe una galera, la cual es utilizada como establo, además se pudo observar que en esta finca se desarrolla la cría de patos pekinés, actualmente existen alrededor de 800 patos.
- En el área en donde se llevará a cabo el proyecto se pudo constatar que se ha realizado relleno con material selecto, adecuando el mismo para la construcción de las galeras para la planta de procesamiento.

Fig. No. 2: Vista del terreno, donde se llevará a cabo la construcción de la Planta de Procesamiento.

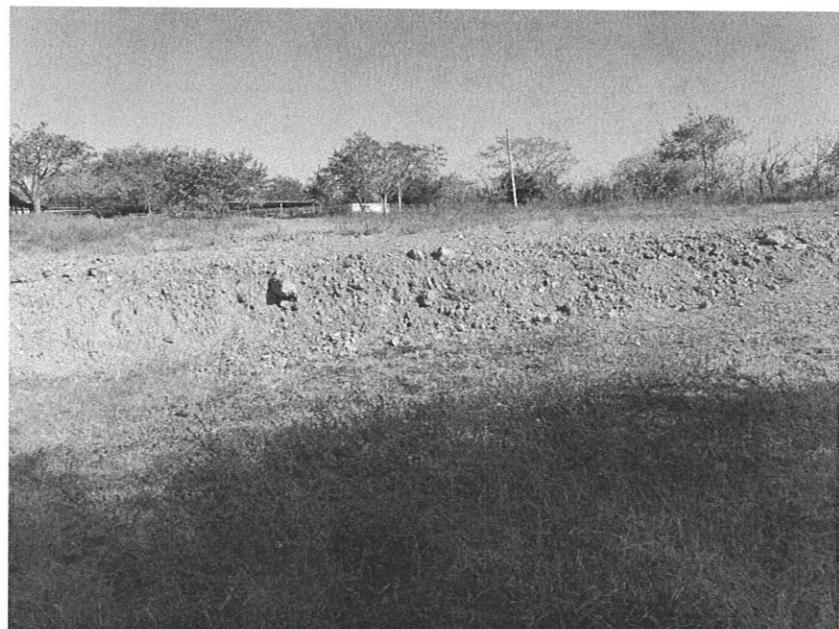
565522 E
880002 N

Fig. No. 3: Vista de la parte del terreno en donde se ubicará el biodigestor

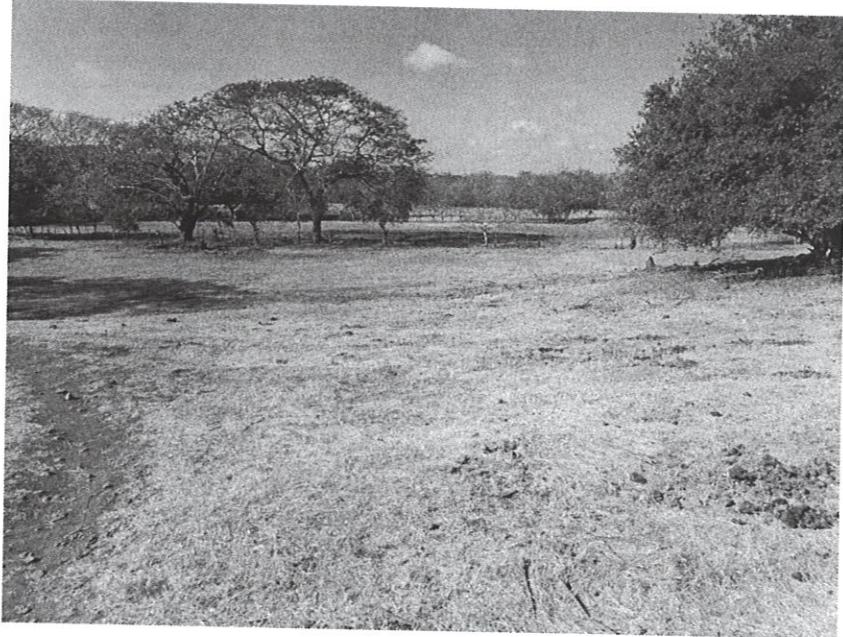
Coordenada de ubicación UTM (WGS-84):	Imágenes tomadas en el sitio.
565545E 879985N

- Durante inspección el promotor indicó que en el terreno que colinda con el proyecto se llevará a cabo el depósito de plumas en una Compostela para la degradación y de esta forma producir abono orgánico que será utilizado en el resto de la finca. En polígono que se presenta en el estudio de Impacto Ambiental no se incluye este terreno, por lo cual se debe presentar coordenadas UTM del mismo.

Fig. No. 4: Vista del sitio en donde se pretender realizar la Compostela para depósito y biodegradación de plumas

- En el **punto 5.7 Manejo y Disposición de los desechos en todas las fases**, se indica que las plumas de los patos serán depositadas en una Compostela para su biodegradación y producir compost, la cual será utilizado como abono orgánico. Se debe explicar el proceso y el manejo que se llevará a cabo con las plumas que serán depositadas en la compostela para su degradación y aprovechamiento de dicho material.

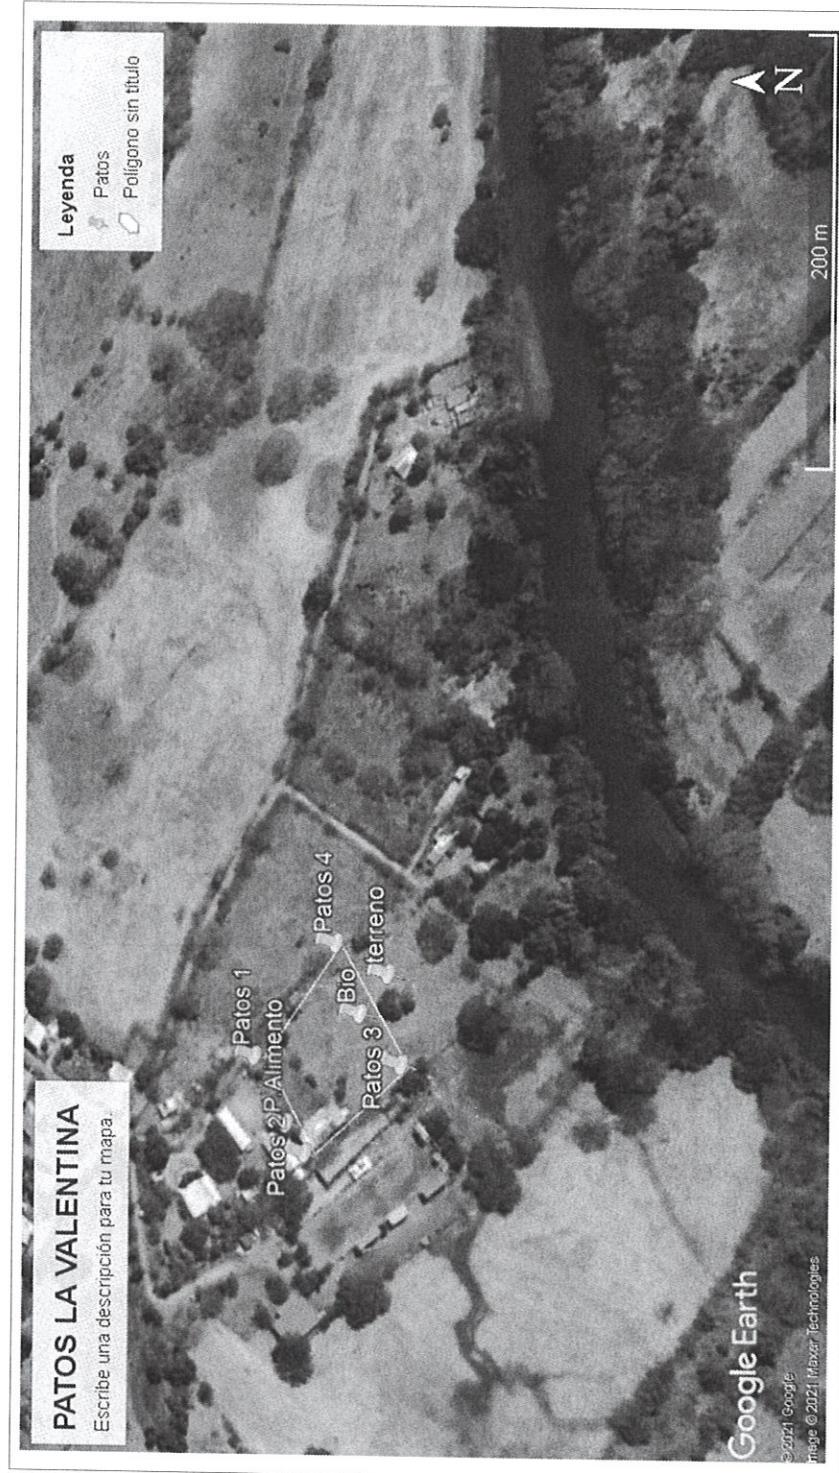
IMAGEN SATELITAL DE INSPECCIÓN REALIZADA AL PROYECTO “PATOS LA VALENTINA”

- El uso actual del suelo en las áreas colindantes, se pudo observar que cerca donde se llevará a cabo el proyecto existen varias viviendas unifamiliares a menos de 300 metros, según georreferenciación tomada en campo.
