INFORMACION ACLARATORIA
ESTUDIO DE IMPACTO AMBIENTAL CATEGORIA II

PROYECTO
ACONDICIMIENTO DE TERRENO PARA FUTURO
DESARROLLO – MILLA 9 FASE II

PROMOTOR
INMOBILIARIA MILLA 9, S.A.

RESPUESTAS A NOTA DEIA-DEEIA-AC-0024-1702-2021

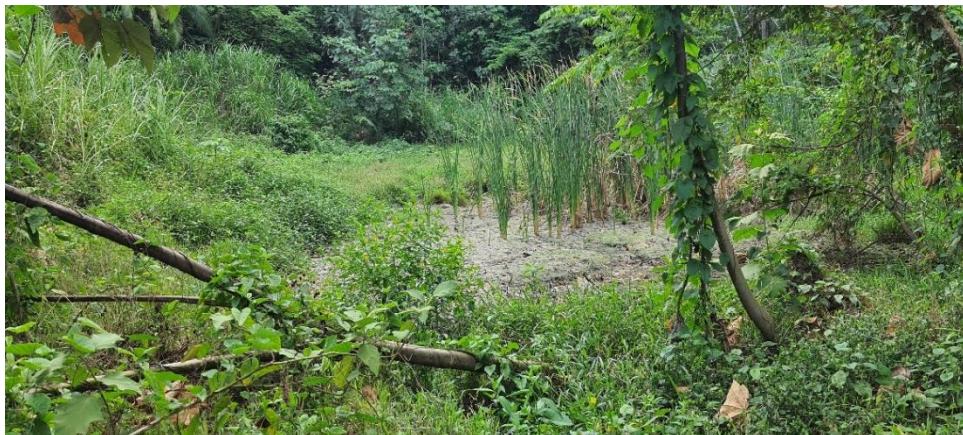
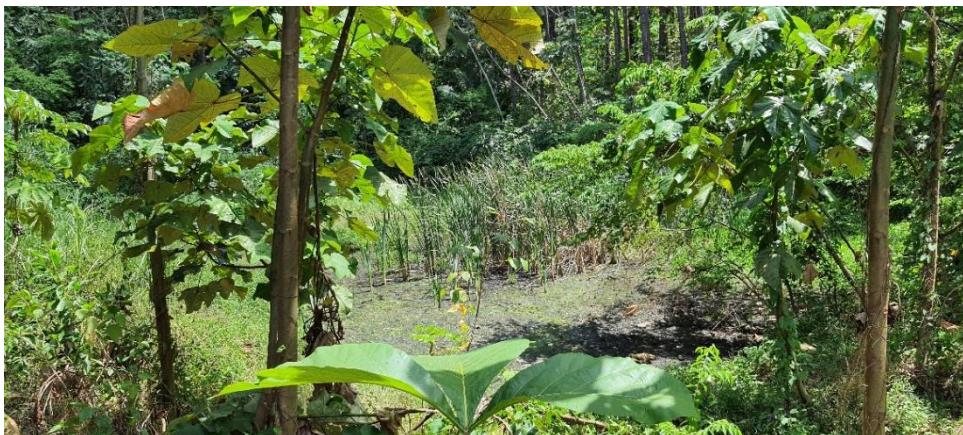
Como se puede observar en las siguientes fotos en el área donde existía el estanque no hay agua, ni fauna acuática y esta zona está rodeada de una

vegetación característica por la regeneración natural debido al abandono de los antiguos propietarios.

Área actual donde existió el Estanque

R.: Basándonos en lo descrito en el EsIA presentado podemos mencionar que el área donde se indica la existencia de un lago al momento del levantamiento de campo se pudo evidenciar que no existía ningún cuerpo de agua o lago natural, en conversaciones con el promotor del proyecto nos explicaba que el antiguo propietario como atractivo de su finca campestre, creó un “estanque” el cual obtenía el agua para este proveniente de las lluvias de la estación de invierno y de las escorrentías pluviales que llegaban a esa zona por la depresión del área y eran retenidas o embalsadas. El nuevo propietario con visión de desarrollo en esta área lo único que procedió a realizar fue drenar las aguas retenidas en este estanque mediante una tubería existente ya colocada por el antiguo propietario.

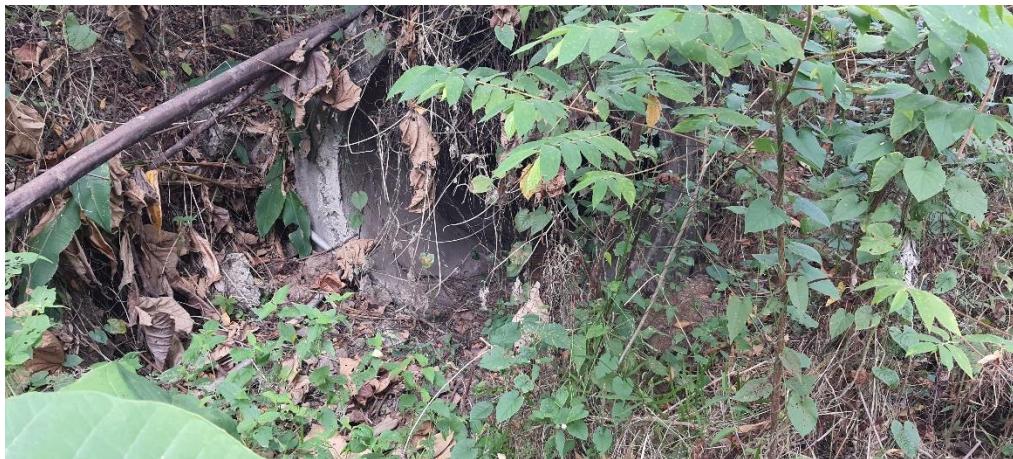
Tubería por drena el agua del estanque

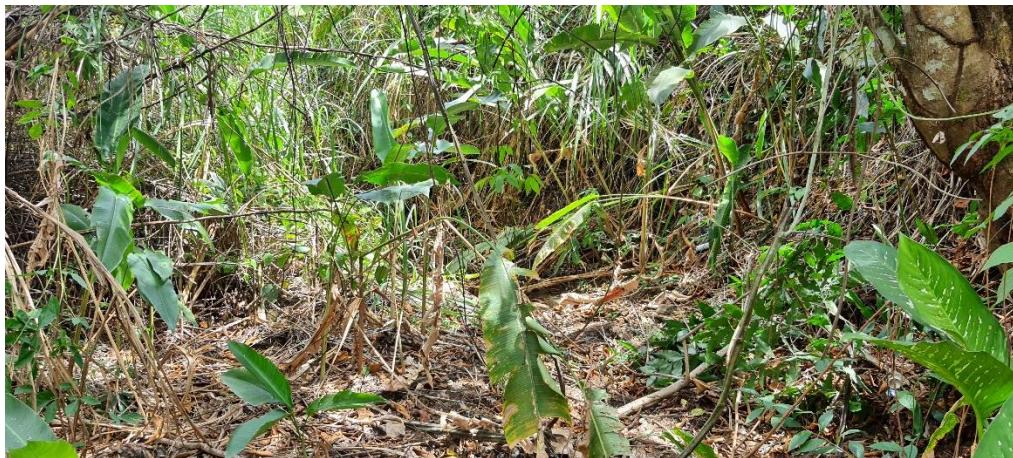
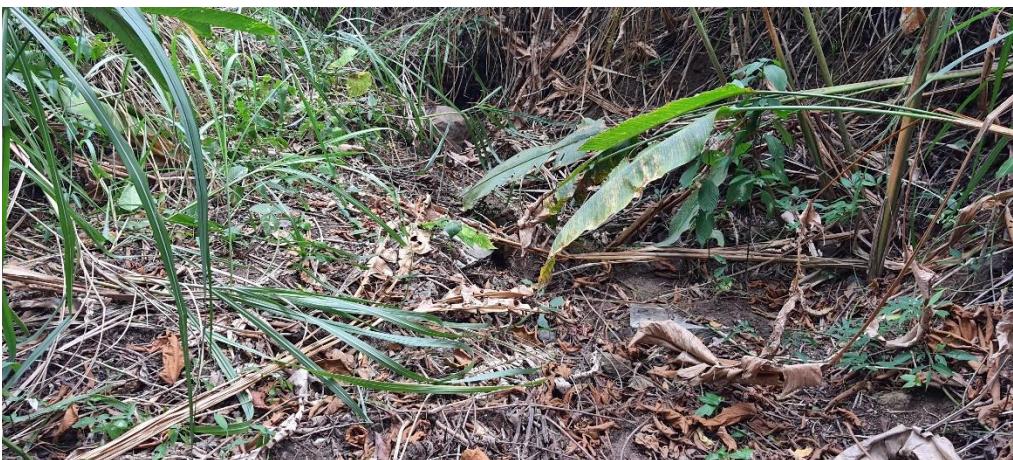
Drenaje Natural Intermitente ubicada al sur-este del proyecto

Referente a lo que se indica en la nota como quebrada sin nombre ubicada al sur este del polígono del proyecto, se pudo evidenciar como se presenta igualmente en las siguientes fotos, que es una zona más que nada de drenaje natural por la formación del terreno que conduce las aguas de escorrentía pluvial en la época de invierno, actualmente la zona está rodeada en su gran mayoría de gramíneas (herba canalera), algunos árboles dispersos (carate, chumico, balsó) y pequeña mancha de rastrero; no se observa agua ni fauna acuática. Obviamente con los trabajos de corte y nivelación de terreno estas zonas no tendrán las mismas características por lo que se contempla ya dentro de las medidas de mitigación presentadas construir drenajes con pendientes que permitan la protección de los suelos y cubrirlos inmediatamente con grama en las zonas que lo ameriten y también Establecer Drenajes, cunetas, canales revestidos de hormigón, de ser necesario.

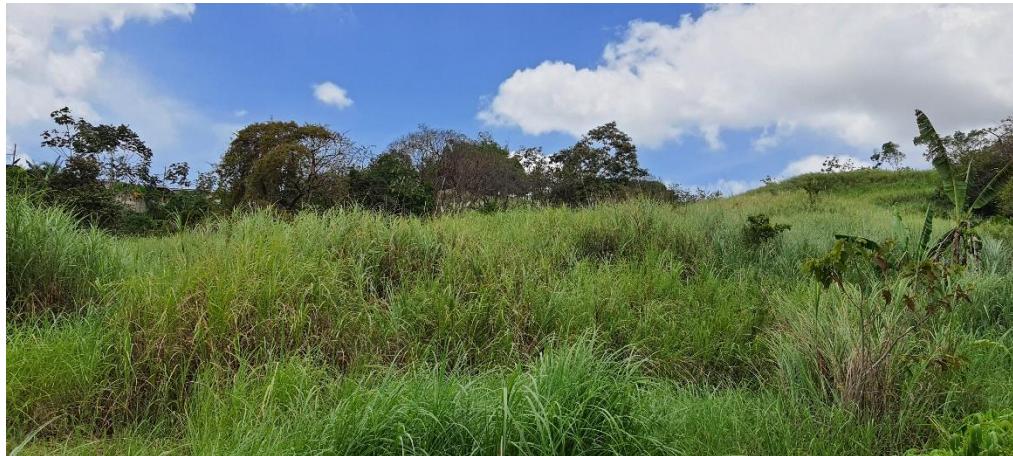
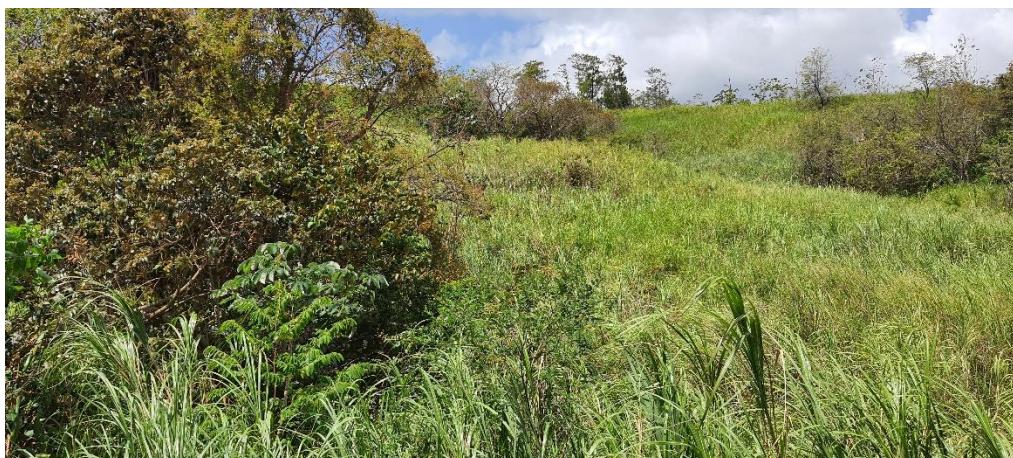
Vistas del Área del Drenaje Natural Intermitente
