# REPORTE DE MEDICIONES AMBIENTALES

## MONITOREO DE RUIDO AMBIENTAL

**ACONDICIONAMIENTO DE TERRENO PARA  
FUTURO DESARROLLO URBANÍSTICO - MILLA 9  
FASE II.**

## MONITOREO DE PARTÍCULAS SUSPENDIDAS (PM10)

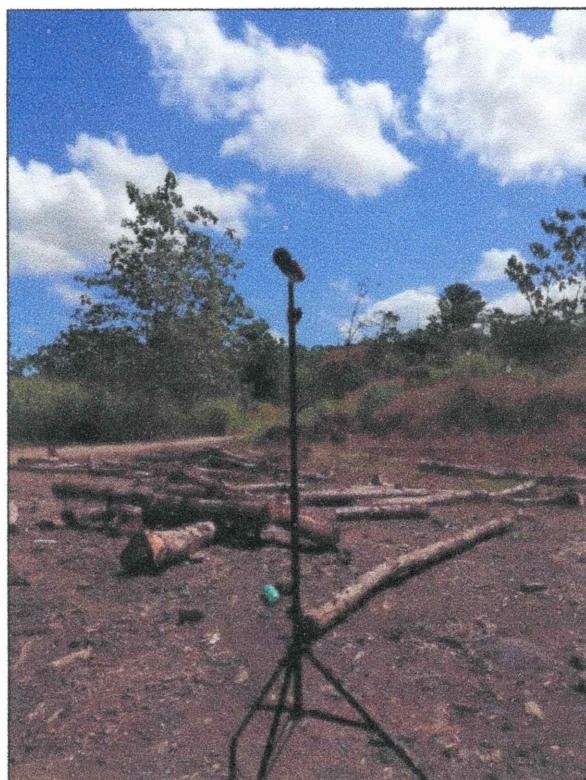
## VI. IMÁGEN DE LA MEDICIÓN DE CAMPO

Ubicación Satelital	9°05'09" N 79°31'37" W.
Duración de la Medición	1 hr.
Equipo	Digital Sound Sonometer, Extech Instruments, NS 20101983 Calibration: 94db / 1Khz. Calibrated-NIST Traceable.
Velocidad del Viento (Km/h)	4,2
Dirección del Viento	NE --> SO
Humedad (%)	58
Observaciones durante la Medición	La percepción sensorial del ruido, corresponde a la fauna del lugar. Sin embargo, se produjeron ruidos externos, de avionetas (provenientes de las prácticas de las escuelas de piloto – Calzada Larga) y equipo pesado (Mulas que pasan por la Vía Transístmica hacia Colón y activan sus frenos de motor).

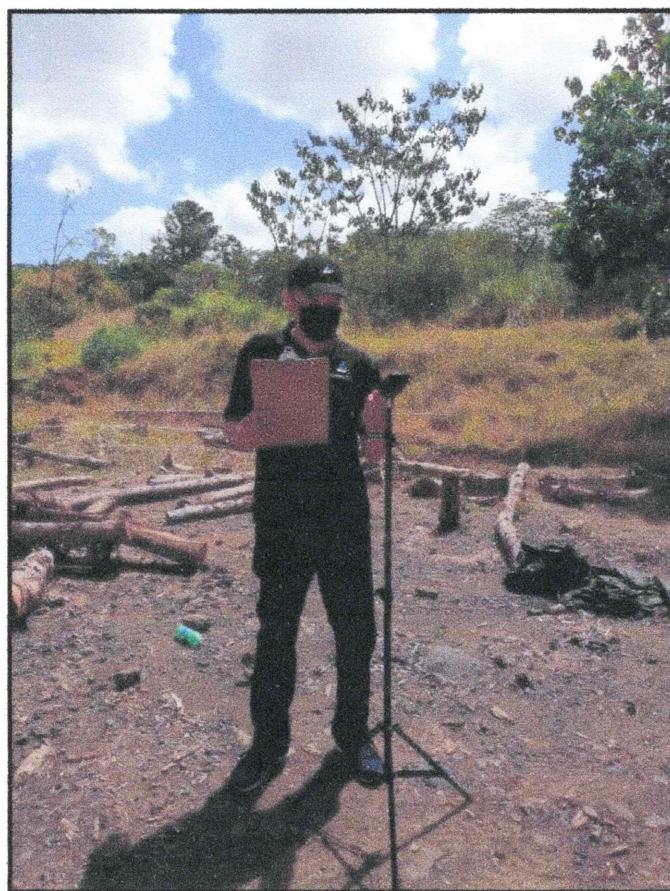
## VI. IMÁGEN DE LA MEDICIÓN DE CAMPO

Ubicación Satelital	9°05'09" N 79°31'37" W.
Duración de la Medición	1 hr.
Equipo	<i>Multifunctional Air Quality Monitor EGVOC / Calibrated-NIST Traceable.</i>
Velocidad del Viento (Km/h)	4,2
Dirección del Viento	NE --> SO
Humedad (%)	58
Observaciones durante la Medición	No se observó levantamiento de polvo en el sitio, solo pequeñas fracciones que se levantaban cuando aumentaba la brisa.
