DIRECCIÓN DE COSTAS Y MARES
INFORME TÉCNICO DICOMAR No. 014-2021

INSPECCIÓN “LOTIFICACIÓN HIDDEN BEACH”

Ubicación: Corregimiento de Orias Arriba, Distrito de Pedasí, Provincia de Los Santos.
Fecha de Inspección: Lunes, 8 de marzo de 2021.
Técnico Responsable: Licda. Samira Kiwan-Depto. Ordenamiento de Espacios de Costas y Mares.

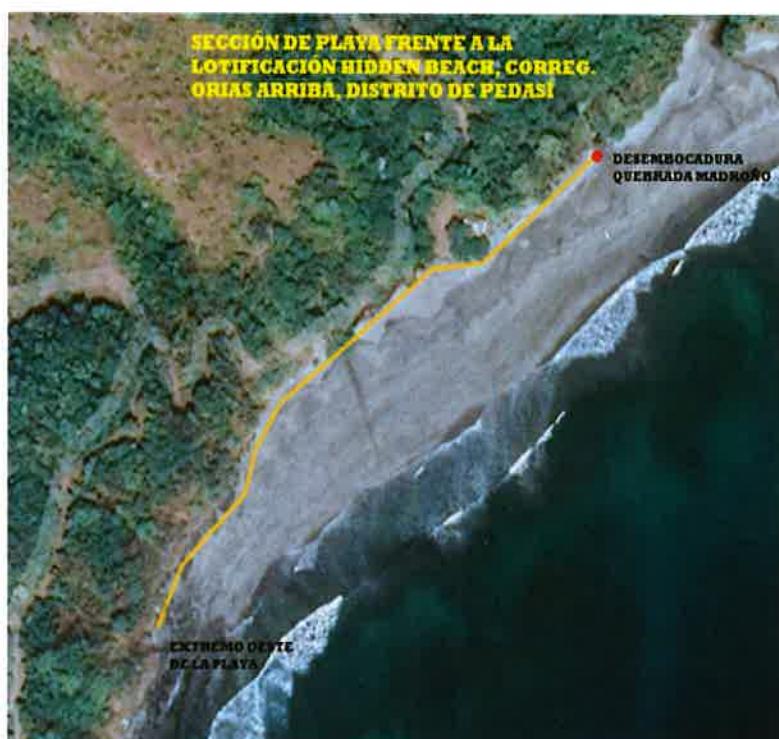
Imagen No.1 Sección de playa

En la inspección se pudo constatar que la finca colinda con el Océano Pacífico desde la desembocadura de la quebrada Madroño hasta el final de la playa hacia el Oeste, aproximadamente 350 metros de playa, mayormente arena y estrato rocoso en su extremo Oeste, ver imagen No.1.

Se pudo evidenciar que la línea de alta marea llega hasta el borde del talud, donde el borde del terreno nivelado respecto al nivel de la playa tiene una diferencia de altura de 10 a 12 metros aproximadamente por su geografía escarpada. Desde este borde del talud se recomienda contabilizar los 22 metros de la ribera de playa correspondiente de la vertiente del Pacífico.

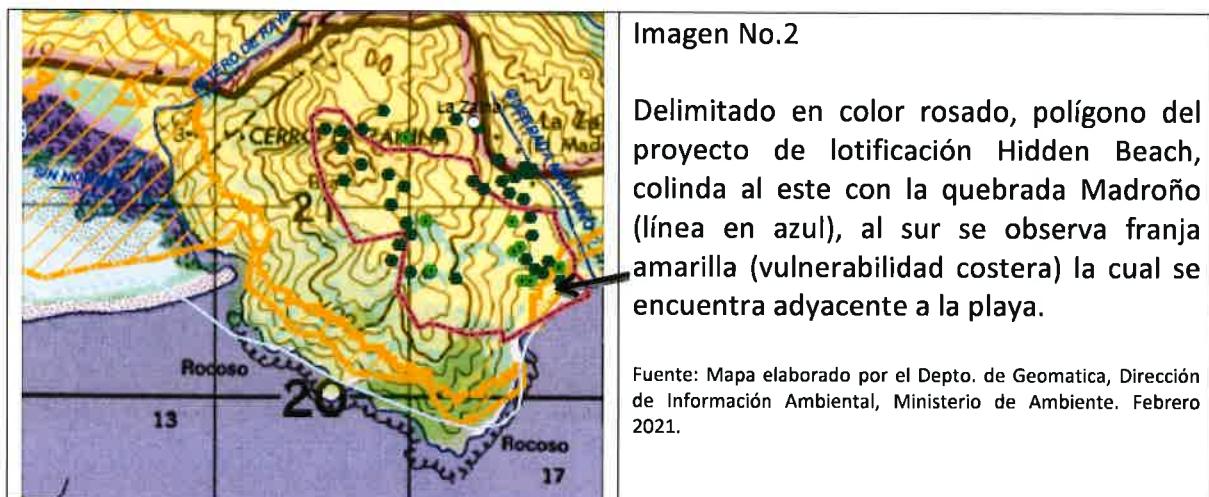
En la propuesta de zonificación presentada en el EslA para cambio de uso de suelo, aparece un macrolote de uso comercial C-2 dentro de la franja marina-costera, que corresponde a 200 metros a partir de la línea de alta marea. Durante la inspección el consultor, el Ing. Eberto Anguizola mencionó que este macrolote tendrá un retiro de 100 metros, este espacio será destinado como área verde, sin embargo la información aportada respecto a la ubicación exacta de los lotes no es clara y aunado el mapa

generado por DIAM señala que este macrolote se encuentra en o en parte de zona de vulnerabilidad costera.

De darse el cambio de uso de suelo para uso comercial C-2, y dada su proximidad a la costa, deben establecerse ciertas restricciones para los proyectos que se vayan a realizar en este espacio, como altura de las edificaciones y la iluminación que se utilizará, la cual debe seguir los parámetros recomendados para playas de anidación de tortugas marinas.

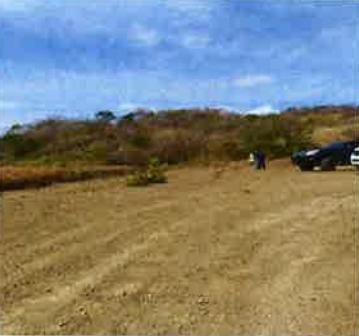
Presenta una elevación de 26 metros en el sitio donde inicia calle para acceder a la playa, (ver fotografía No.1) se observó corte, nivelación de terreno y colocación de capa base en franja de más de 50 metros. Según información del consultor, el Ing. Eberto Anguizola, estos trabajos fueron realizados por el propietario anterior.

Se observó erosión del suelo en los cortes realizados, nivelación, colocación de capa base, taludes en la bajada hacia la playa, a pesar de que, según información del consultor, estas actividades fueron realizadas por el propietario anterior. Deben tomarse medidas para evitar el arrastre de sedimentos hacia la playa que puedan afectar los recursos marinos-costeros presentes.

| | <p>Foto No.1</p> <p>Se puede apreciar que en área adyacente a la playa se ha realizado corte y nivelación de terreno, y corte de calle para bajar a la playa.</p> |

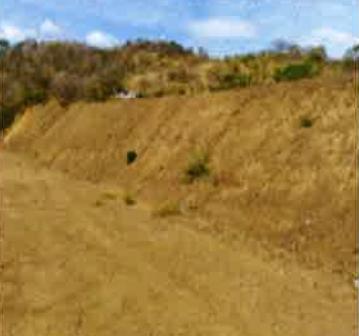
| | <p>Foto No.2</p> <p>Corte de calle para bajar a la playa.</p> |

- La bajada hacia la playa se encuentra dentro la ribera de playa, tomando en cuenta 22 metros desde la línea de alta marea.
- Deben presentar un informe de las medidas de mitigación que se aplicarán, evitando la afectación a los recursos costeros marinos presentes en el sitio, antes de la demolición de la cabaña, ante la sección de Costas y Mares de la Regional de MiAMBIENTE de la provincia de Los Santos, para su aprobación y seguimiento.

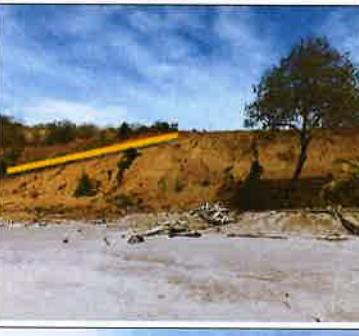
| | <p>Foto No.3</p> <p>Vista del talud desde la playa, la línea indica la bajada a la playa.</p> |

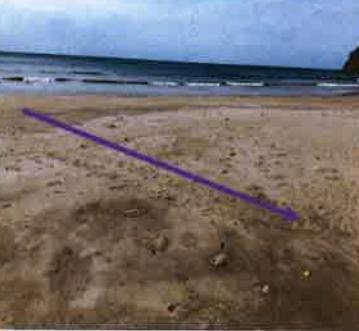
Al momento de la inspección se observaron 3 rastros resientes de tortugas marinas en la arena frente a la finca, lo que es indicativo de una playa de anidación. Es necesario tomar medidas para la protección y conservación de estas especies, dado que Panamá es signataria de la Convención Interamericana para la Protección y Conservación de Tortugas Marinas y otras Convenciones y Acuerdos internacionales que velan por la protección de estos importantes recursos especialmente amenazados.

| | <p>Foto No.4</p> <p>Rastros de tortuga marina en la playa.</p> |

- Al momento de la inspección se observaron 3 rastros de tortugas marinas en la playa, lo cual no fue contemplado en el EsIA. Deben realizarse los monitoreos para determinar las especies de tortugas marinas que anidan en esta playa y los períodos en que se dan las mismas, con el propósito de tomar medidas para la protección de estos recursos amenazados en este sitio.
