ASUNTO: Respuesta a solicitud de información aclaratoria No.1. del Estudio de Impacto Ambiental
Categoría II del proyecto titulado **"HACIENDA EL MIRADOR – LOS BAMBÚ"**

INFORMACIÓN ACLARATORIA No. 1

Estudio de Impacto Ambiental Categoría II

"HACIENDA EL MIRADRO – LOS BAMBÚ"

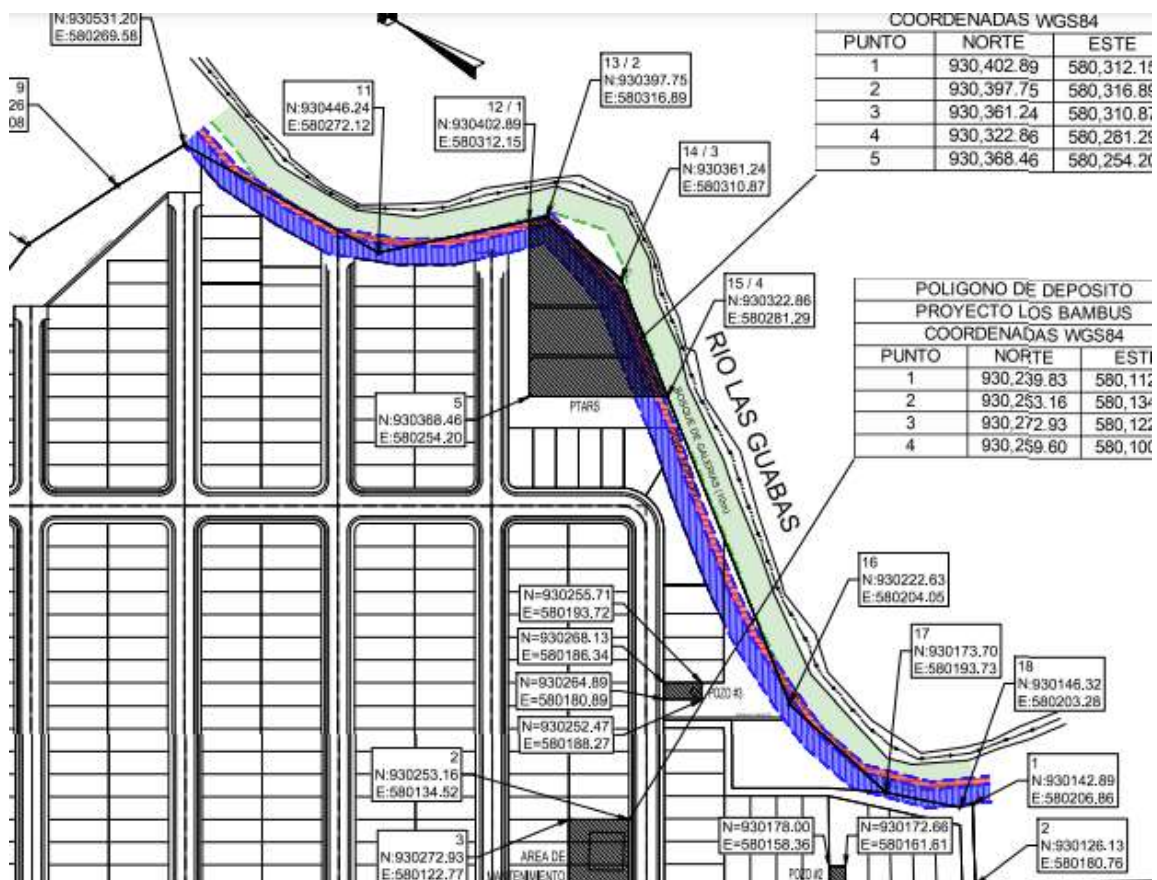
En esta imagen se la sección del plano del Anteproyecto, se observa una servidumbre del río de diez (10) metros del nivel de agua ordinario en color verde claro donde se encuentra el bosque de galería, que no será intervenido por el proyecto, y una servidumbre de diez (10) metros adicionales, desde el borde del cauce definido por el nivel de aguas máximas extraordinaria, en color azul.

Respuesta: Ver en el Anexo No. 3, Plano del Replanteo del proyecto que incluye la servidumbre del río de diez (10) metros de ancho.
