MINISTERIO DE AMBIENTE
DIRECCIÓN REGIONAL DE PANAMÁ ESTE
SECCION DE EVALUACIÓN DE IMPACTO AMBIENTAL
INFORME TECNICO DE INSPECCIÓN Y EVALUACION
INFORME TECNICO N° SEIA-006-2021.

Proyecto:	CIUDAD DEL ESTE
Promotor:	PROMOCIONES SIÓN, S.A., PROMOCIONES ISACAR, S.A. y PROMOCIONES CIUDAD DEL ESTE, S.A.
Categoría:	II
Consultores ambientales:	JORGE GARCIA , ALDO CORDOBA y JOSE RINCON
Localización del proyecto:	CORREGIMIENTO DE LAS GARZAS, DISTRITO DE CHEPO, PROVINCIA DE PANAMÁ.
Fecha de inspección:	29 de marzo de 2021.
Fecha de informe:	30 de marzo de 2021.
Participantes:	<ul style="list-style-type: none">• José Figuera-por la Promotora.• Ricardo Márquez -- por la promotora.• Jessika Salas -- por la Promotora.• Jorge García -- Consultor.• Lesly Flores -- Dirección Nacional de Evaluación Ambiental• Edilma Solano -- Dirección Nacional de Evaluación Ambiental.• Gladys Villarreal -- Dirección Nacional de Seguridad Hídrica.• Carlos Banda -- Dirección Regional de Panamá Este MIAMBIENTE.• Pablo Vargas -- Dirección Regional de Panamá Este-MIAMBIENTE

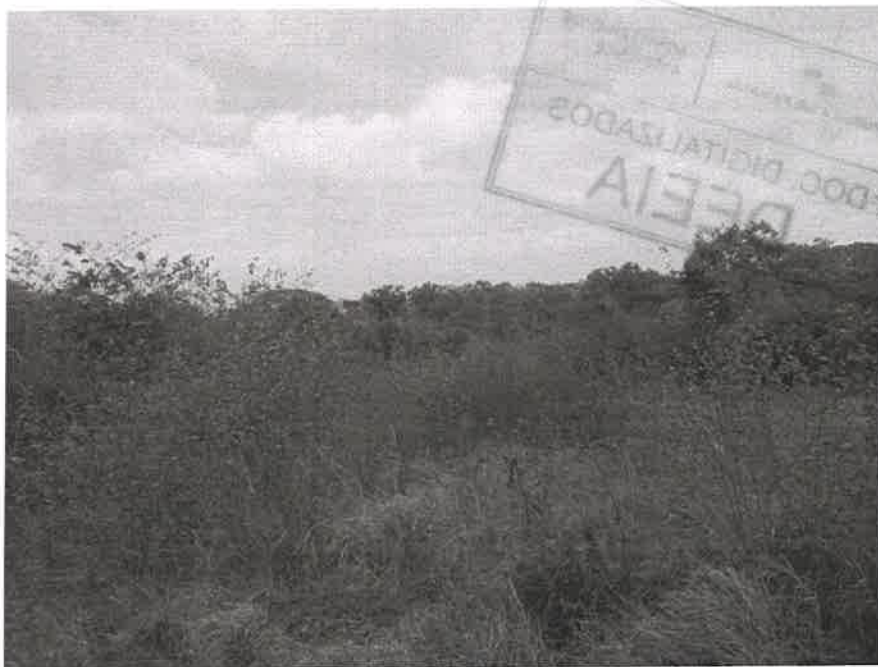
Observación 2: Se verificó en campo la vegetación existente y está formada por rastrojo, gramínea y bosque secundario maduro principalmente en la quebrada sin Nombre y algunos drenajes naturales existentes en el predio.

Foto No.2: Vista del área del proyecto la vegetacion de rastrojo existente y al fondo el Bosque Secundario Maduro.

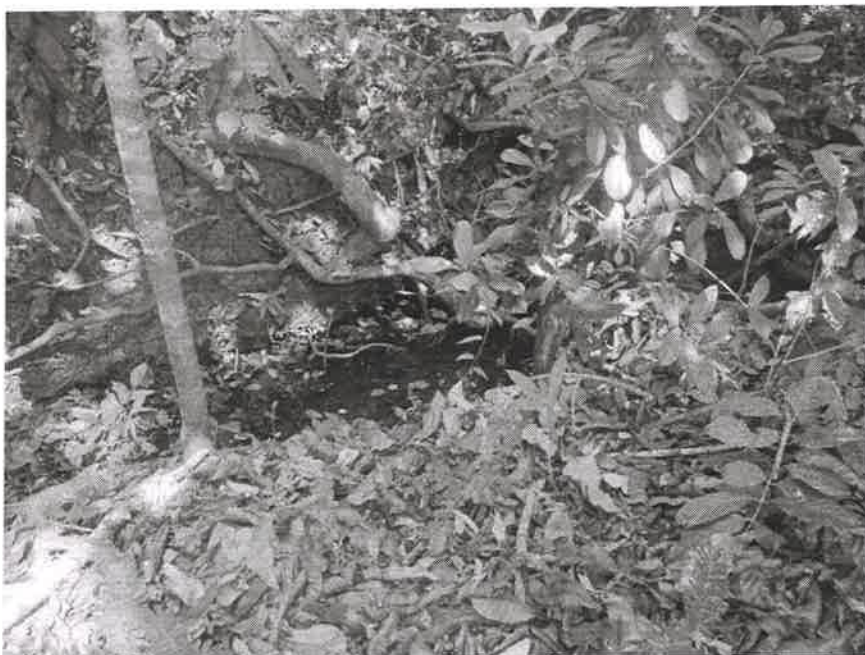
Observación 3: Existe una fuente hídrica que hasta la fecha mantiene agua en parte superior y algunos drenajes naturales pero sin agua.

Foto No.3: Fuente hidrica quebrada sin nombre en la parte superior

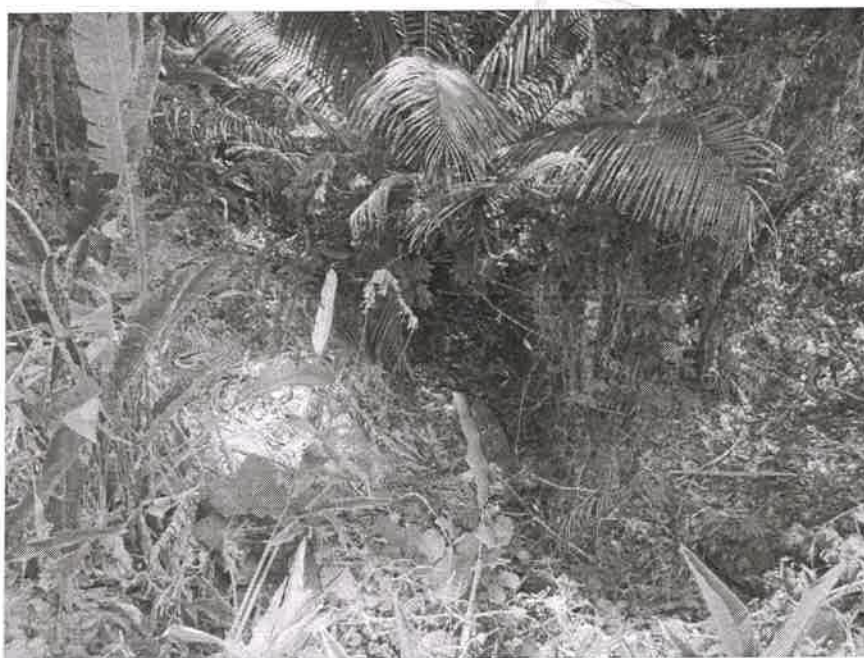
Observación 5: El punto que el consultor y representantes de la empresas promotoras nos indica donde se va a establecer la planta de tratamiento la misma quebrada que en la parte superior mantiene agua en el punto donde supuestamente se va a instalar la planta de tratamiento y punto de descarga en esta fecha del año no mantiene agua.

Foto N°4: Se observa la quebrada sin nombre aproximadamente en le punto de descarga la misma no mantiene caudal

- Georreferenciar la ubicación de los pozos y realizar prueba de bombeo para determinar si estos pozos tienen la capacidad en volumen para la demanda de agua potable.
- Definir Cuál es el cuerpo de agua receptor o cuerpo receptor de los efluentes líquidos tratados en la Planta de Tratamiento cumpliendo con la DGNTI-Copanit 35-2019. Haciendo mención a que la quebrada sin nombre que atraviesa el proyecto en el punto que supuestamente de acuerdo a la inspección va a ser el punto de descarga, la misma en esta fecha no mantiene agua o caudal y que alternativa se brinda para la descarga en la época de verano que la quebrada sin nombre no mantiene caudal suficiente.
- Incluir la coordenada del punto de descarga.
